Asbestinventarisatetest

Frans Beirenslaan 201, 2150 Borsbeek

Attestnummer : 20221119-000016.000

Uitgegeven op : 19.11.2022

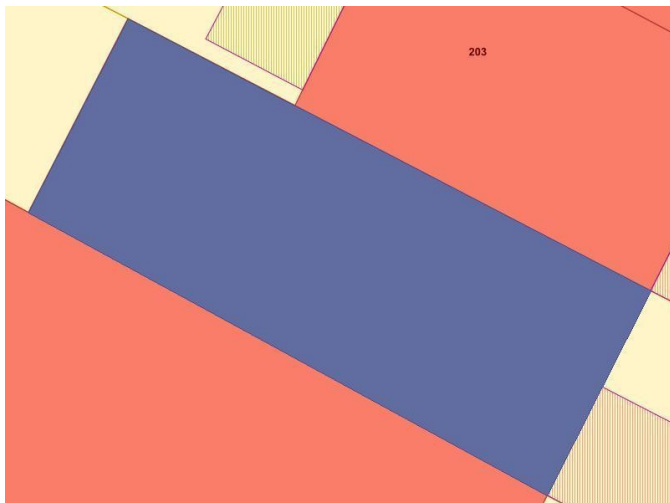
Zone 1: Hoofdgebouw

- 0 Asbestmaterialen
- 0 Beperkingen
- 0 Uitsluitingen
- 0 Roerende goederen
- 0 Puin, steenslag, (water)bodem
- 0 Adviezen
- 3 Geen asbest**

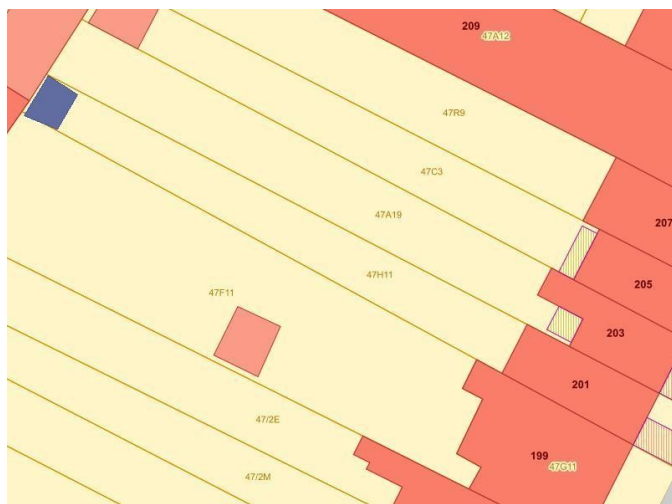
Zone 2: Constructie

- 0 Asbestmaterialen
- 0 Beperkingen
- 0 Uitsluitingen
- 0 Roerende goederen
- 0 Puin, steenslag, (water)bodem
- 0 Adviezen
- 1 Geen asbest**
