Asbestinventarisatetest

Sint-Jan Vianneystraat 2/Verd 1, 2610 Antwerpen

Attestnummer : **20260526-000262.000**

Uitgegeven op : **26.05.2026**

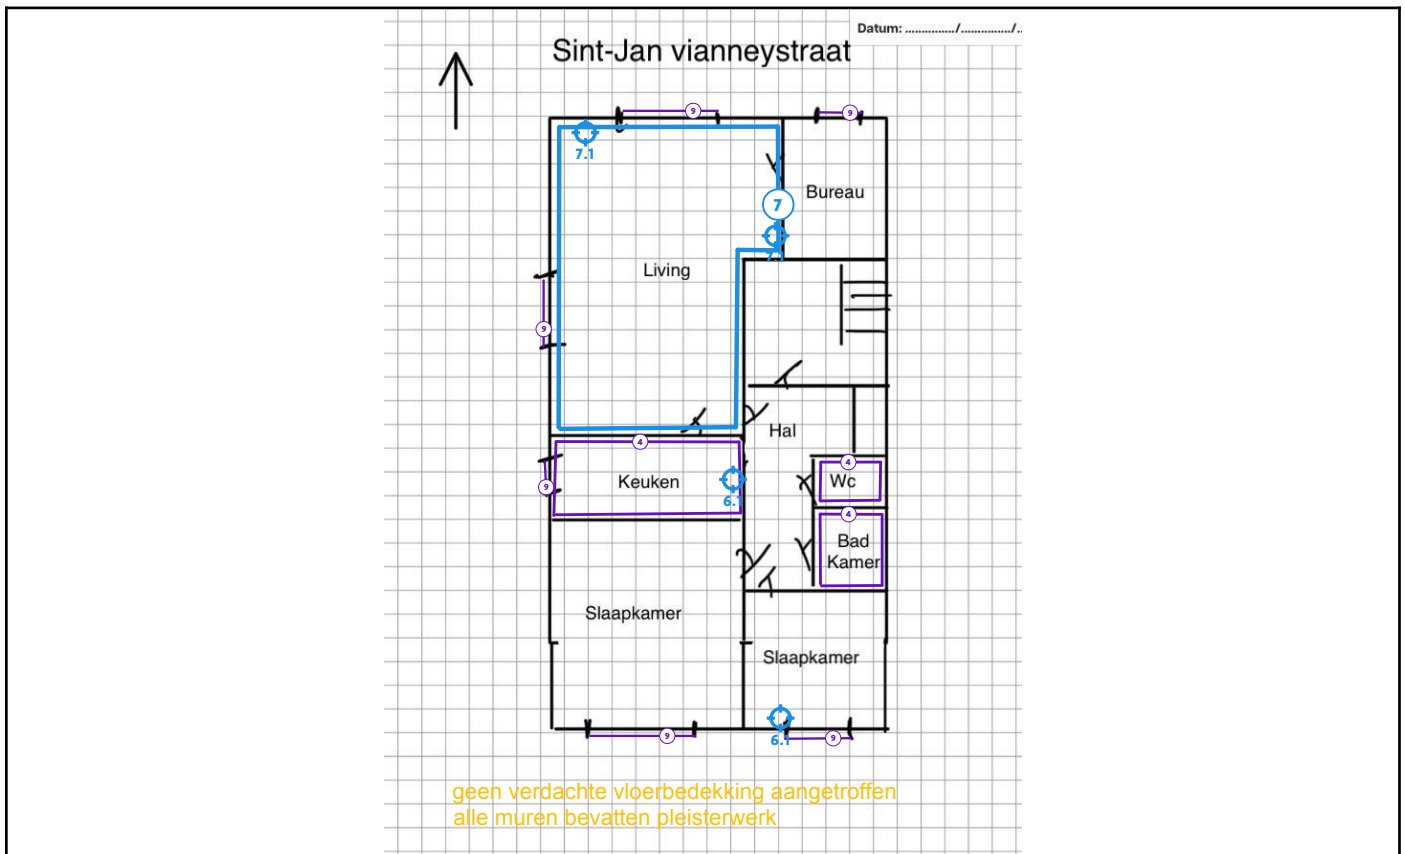
Plan 1.1: Appartement +1

Beschrijving	Type	Actie
1. Vloerbedekking - Niet verdacht	Advies	-
4. Tegellijm achter wandtegels & plinten	Advies	-
6. Pleisterwerk wanden	Geen asbest	-
6.1 Code: M01	Mengmonster	-
7. Pleisterwerk sierlijst living	Geen asbest	-
7.1 Code: M03	Mengmonster	-
9. Afdichtingsmateriaal (mastiek,kit,..) aan schrijnwerk - Niet verdacht	Overige ruimte of materiaal	-

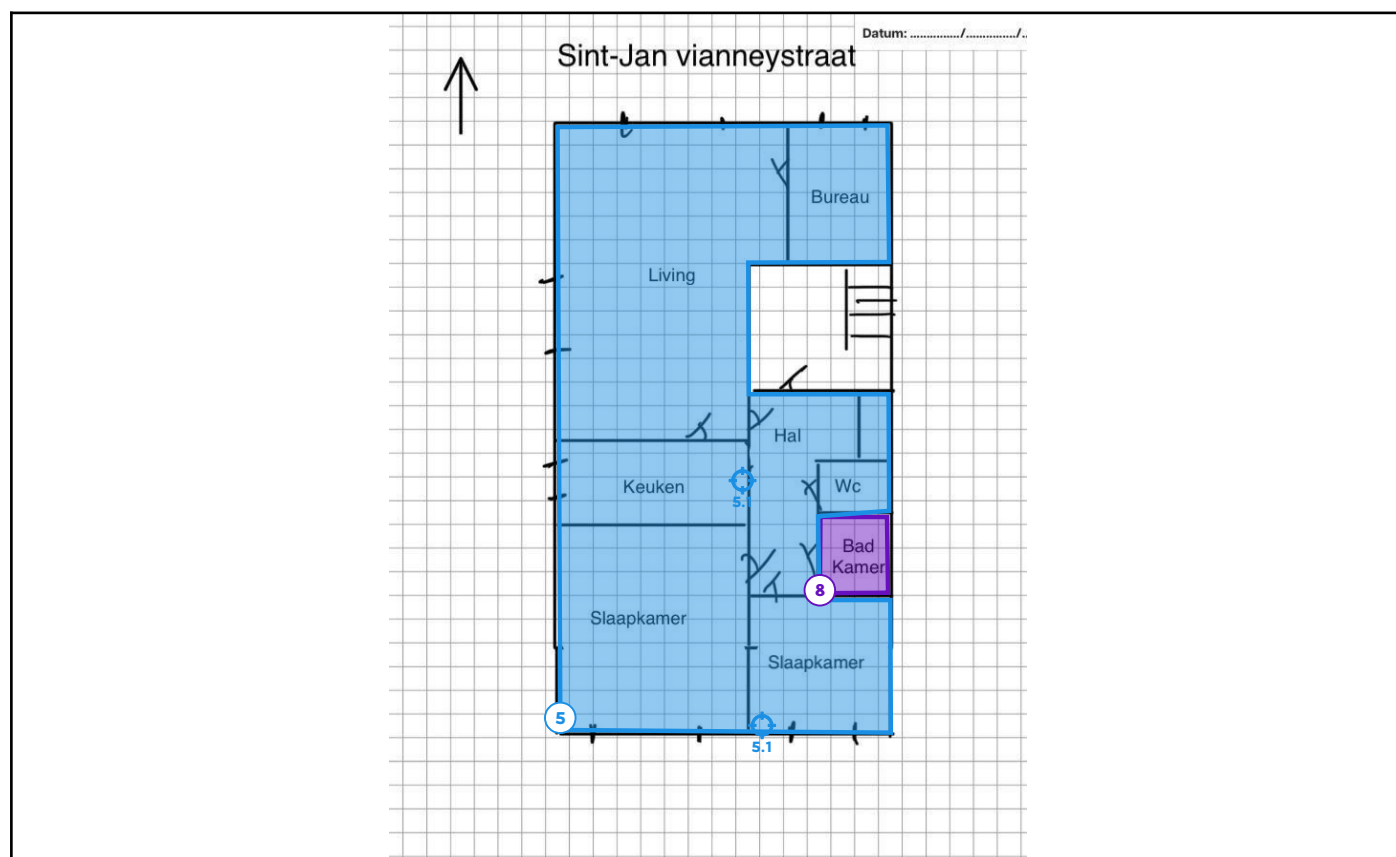
Plan 1.2: Appartement +1

Beschrijving	Type	Actie
5. Pleisterwerk plafonds	Geen asbest	-
5.1 Code: M02	Mengmonster	-
8. Plafondafwerking in gipskarton/hout/pvc	Overige ruimte of materiaal	-

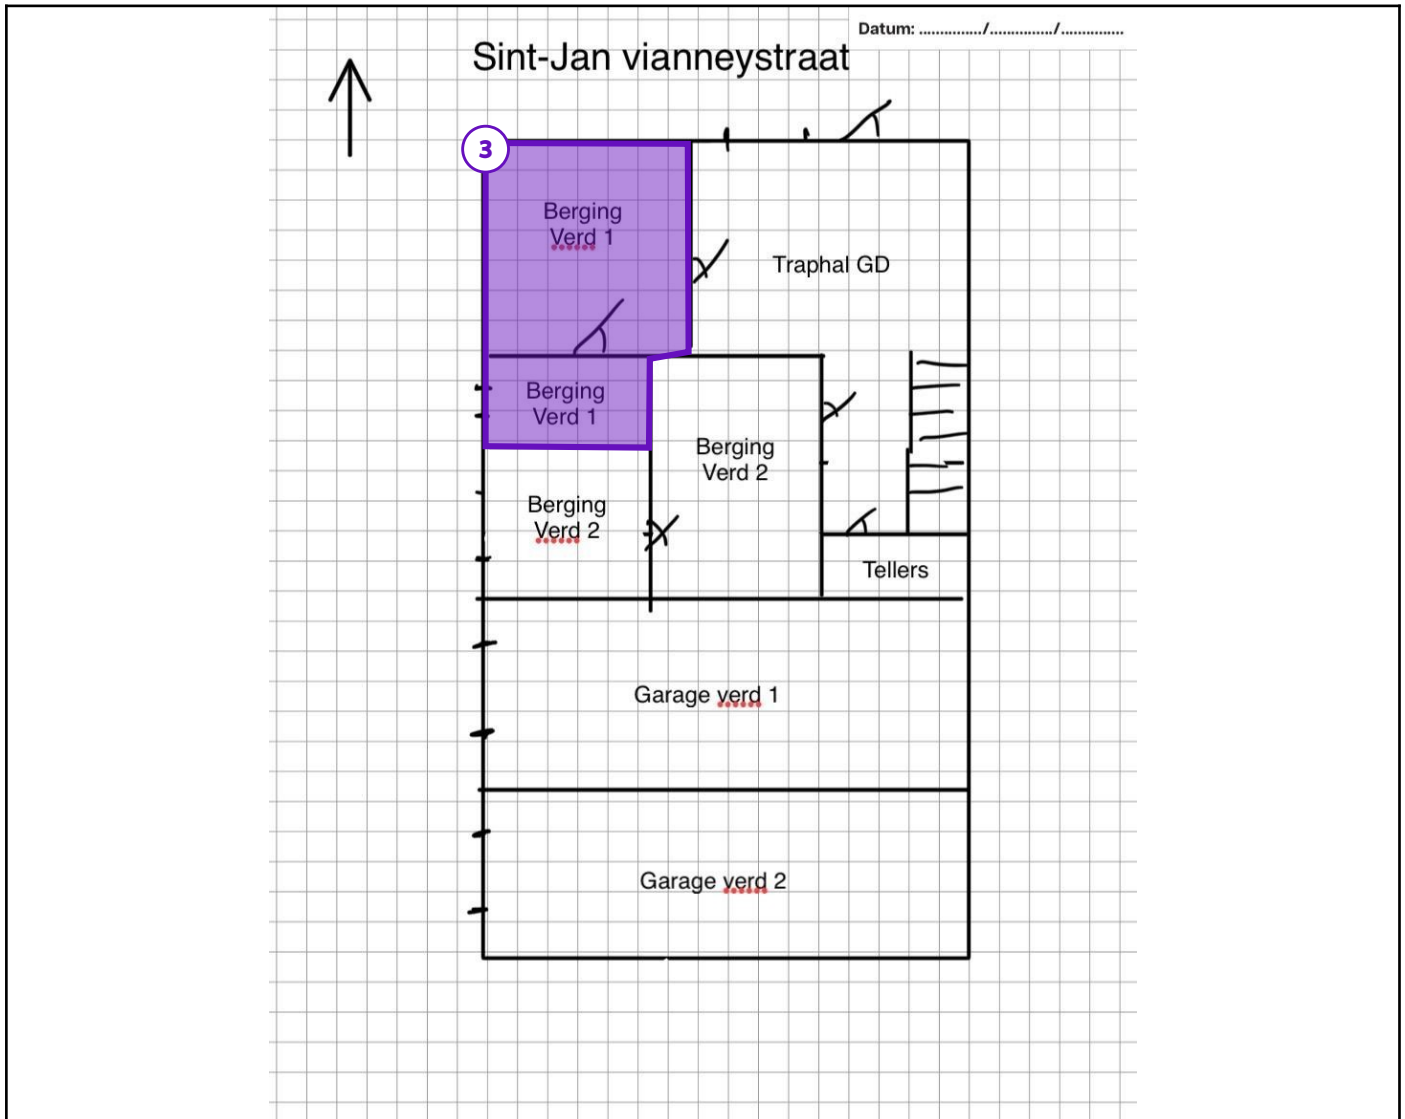
Plan 1.3: Privatieve berging

Beschrijving	Type	Actie
3. Berging(bij appartementen)	Advies	-

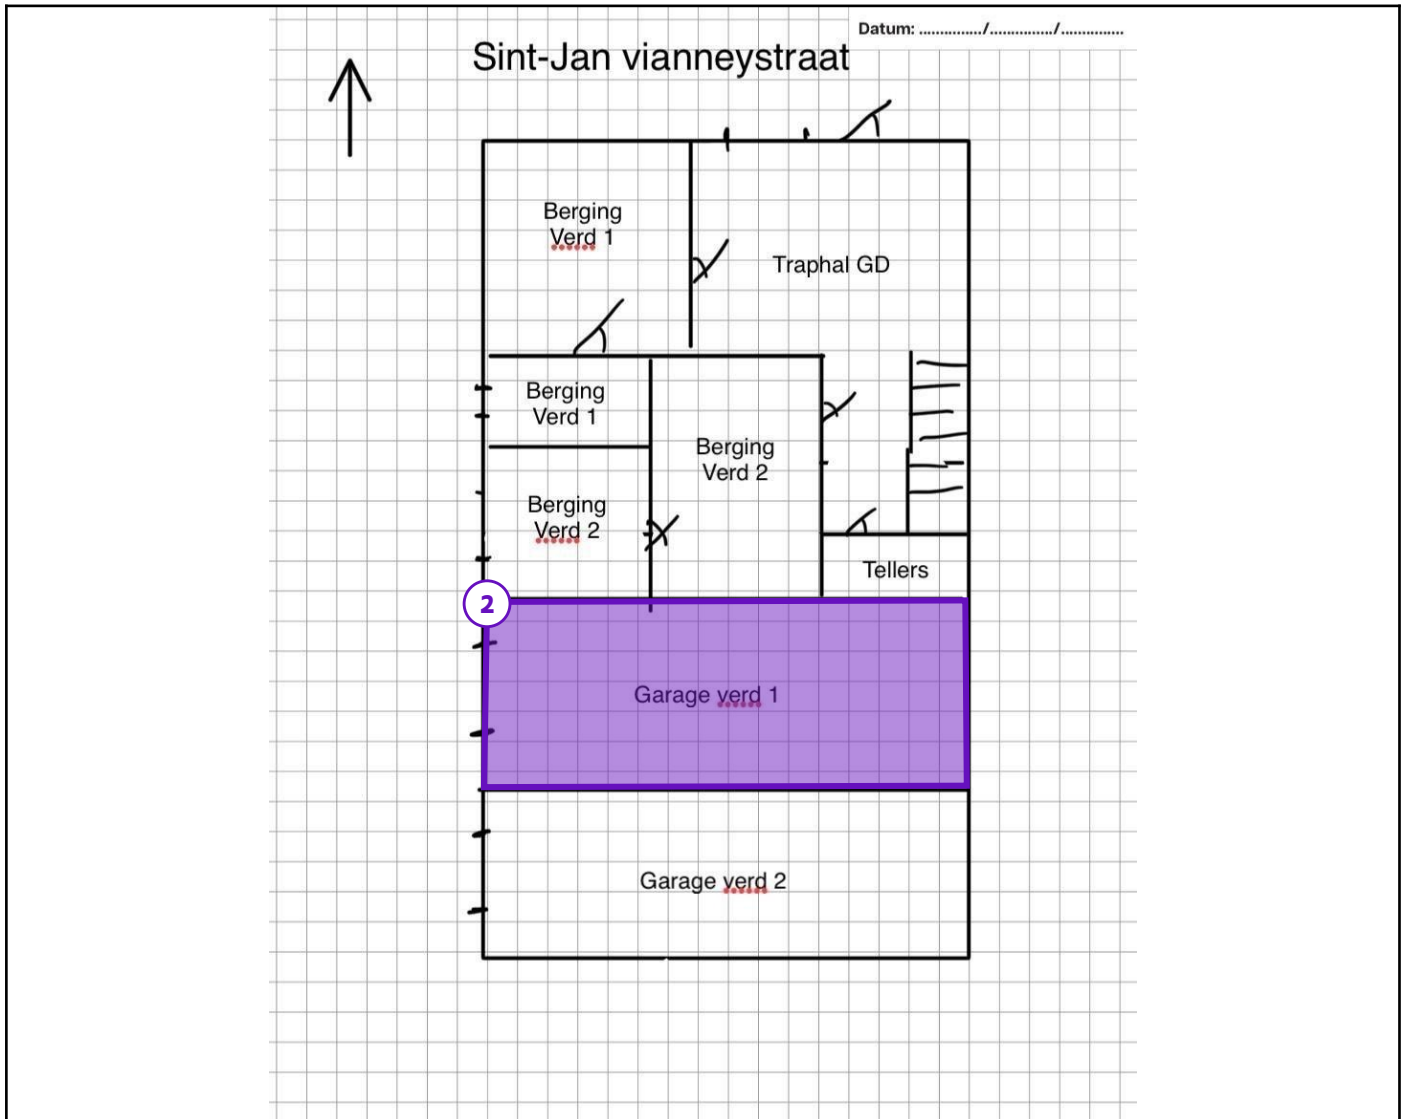
Plan 1.4: Privatieve garage

Beschrijving	Type	Actie
2. garage (bij appartementen)	Advies	-
