Asbestinventarisatetest

Sint-Jan Vianneystraat 2/Verd 2, 2610 Antwerpen

Attestnummer : 20260526-000269.000

Uitgegeven op : 26.05.2026

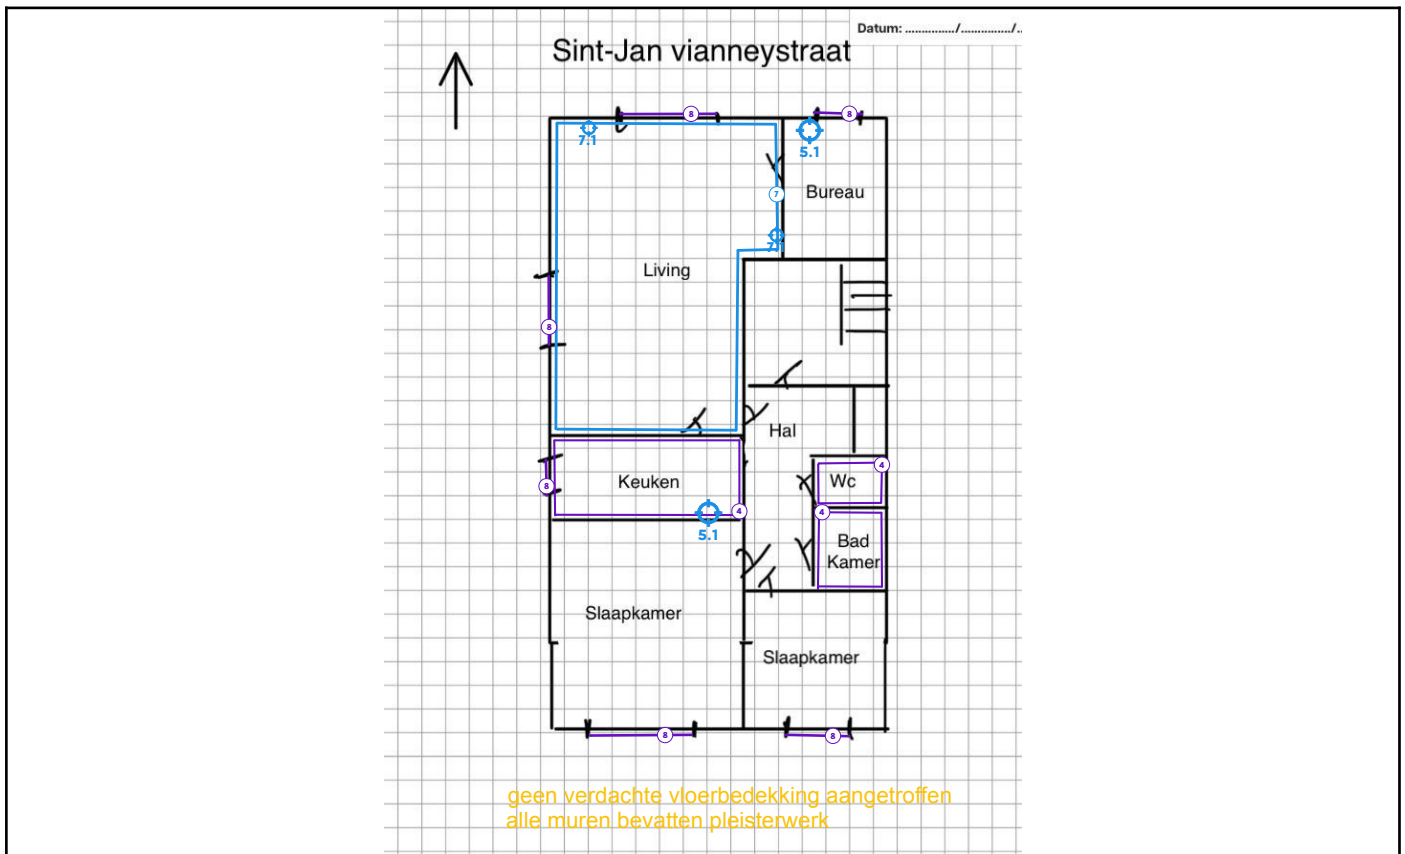
Plan 1.1: Appartement +2

Beschrijving	Type	Actie
3. Vloerbedekking - Niet verdacht	Advies	-
4. Tegellijm achter wandtegels & plinten	Advies	-
5. Pleisterwerk wanden	Geen asbest	-
5.1 Code: M01	Mengmonster	-
7. Pleisterwerk sierlijst living	Geen asbest	-
7.1 Code: M03	Mengmonster	-
8. Afdichtingsmateriaal (mastiek,kit,..) aan schrijnwerk - Niet verdacht	Overige ruimte of materiaal	-

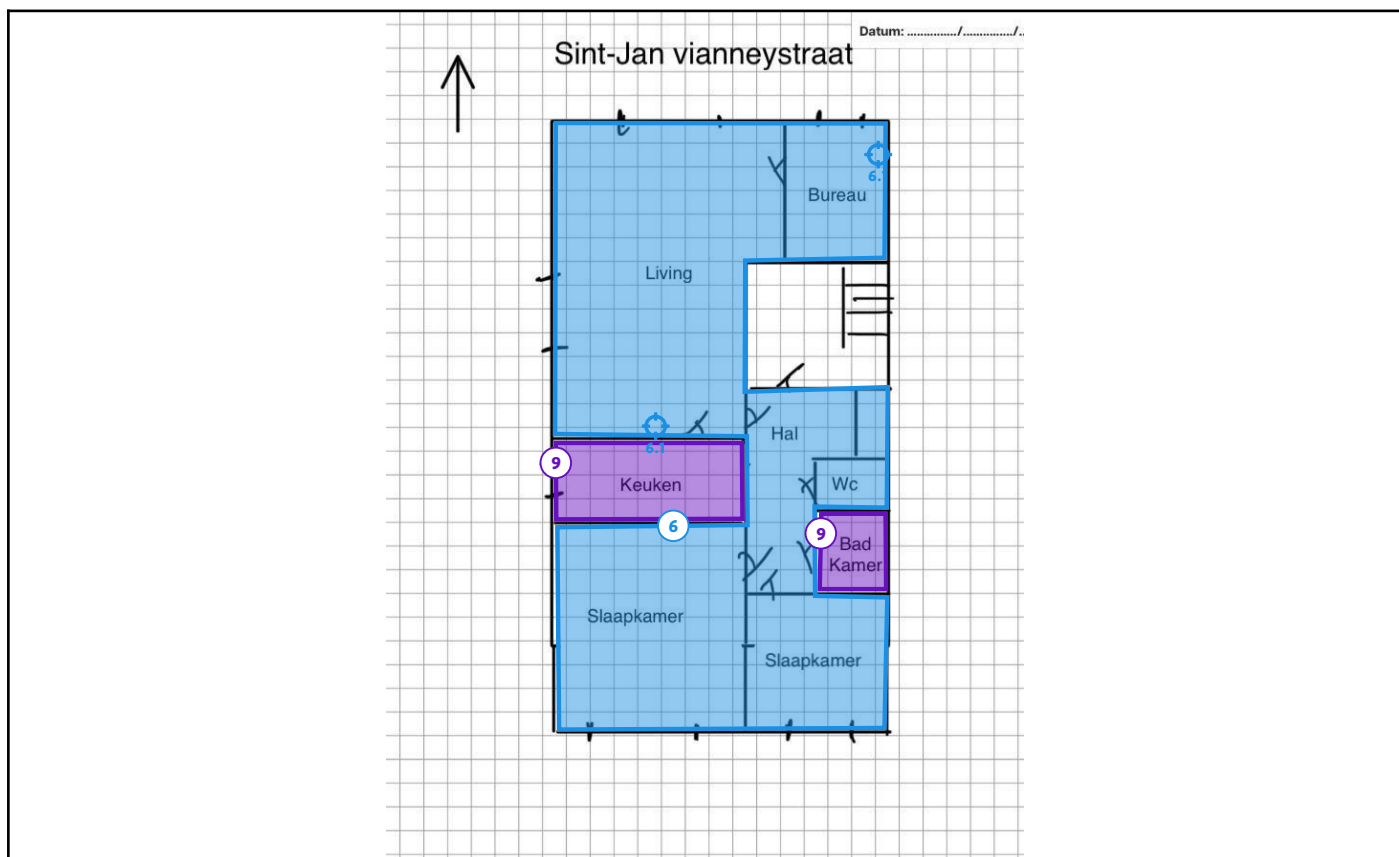
Plan 1.2: Appartement +2

Beschrijving	Type	Actie
6. Pleisterwerk plafonds	Geen asbest	-
6.1 Code: M02	Mengmonster	-
9. Plafondafwerking in gipskarton/hout/pvc	Overige ruimte of materiaal	-

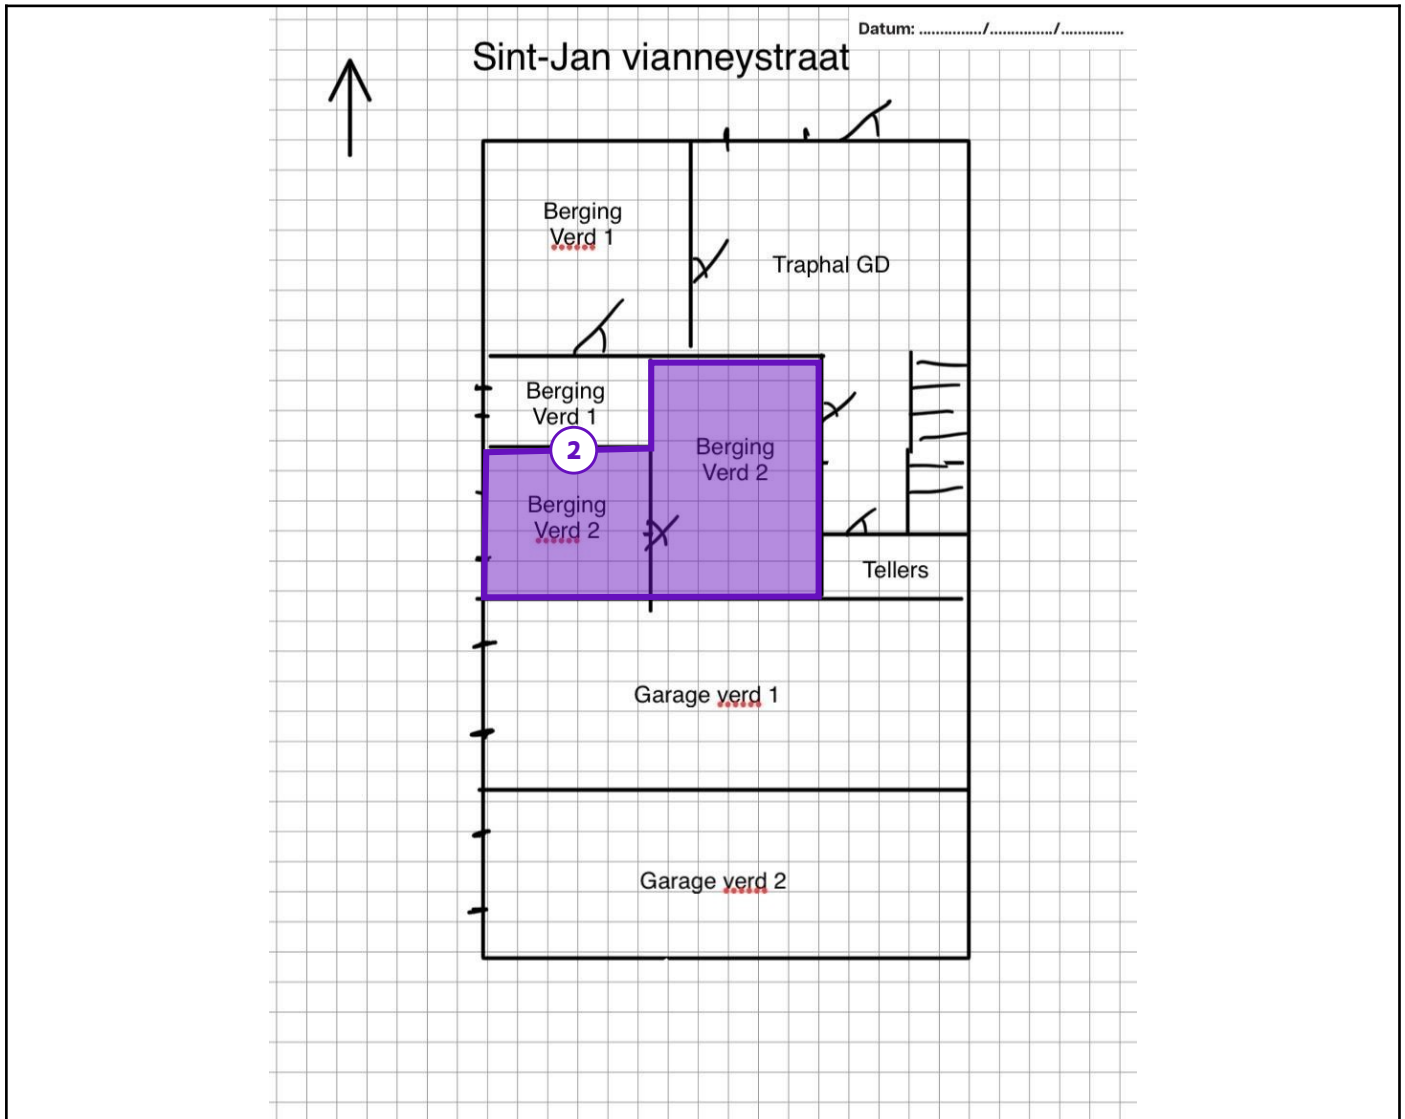
Plan 1.3: Privatieve berging

Beschrijving	Type	Actie
2. Berging (bij appartementen)	Advies	-

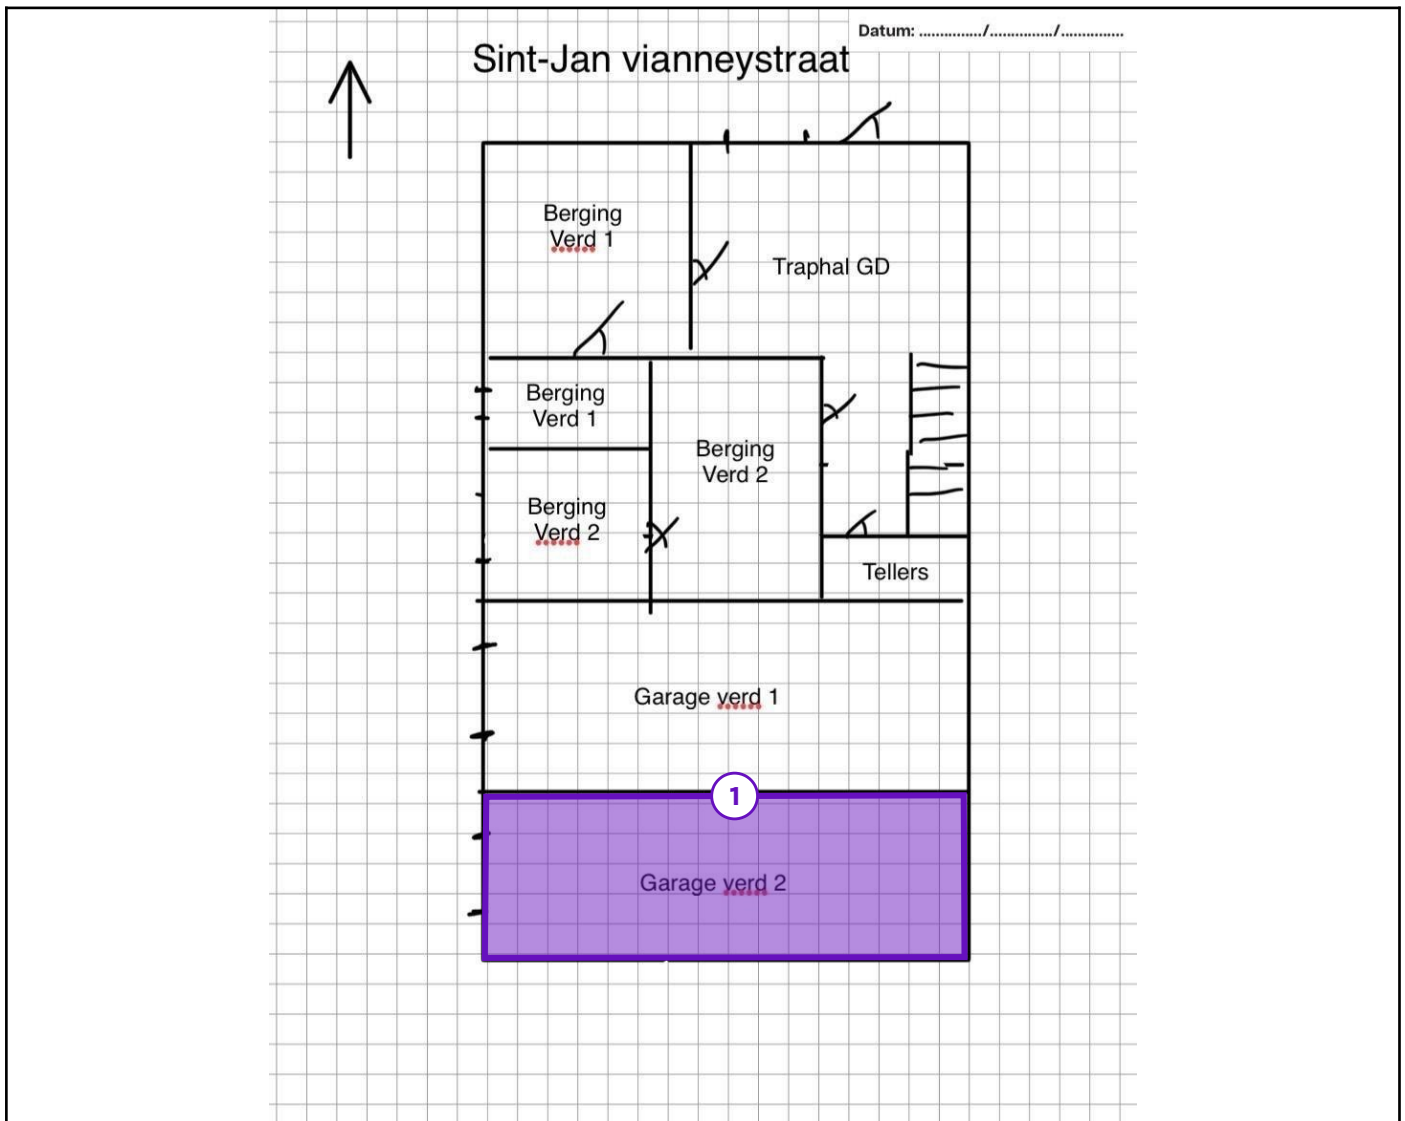
Plan 1.4: Privatieve garage

Beschrijving	Type	Actie
1. garage (bij appartementen)	Advies	-
