# Asbestinventarisatetest

Weerstandlaan 2/404, 2660 Antwerpen

Attestnummer : **20260722-000187.000**

**Asbestveilig** (maar mogelijk niet asbestvrij)

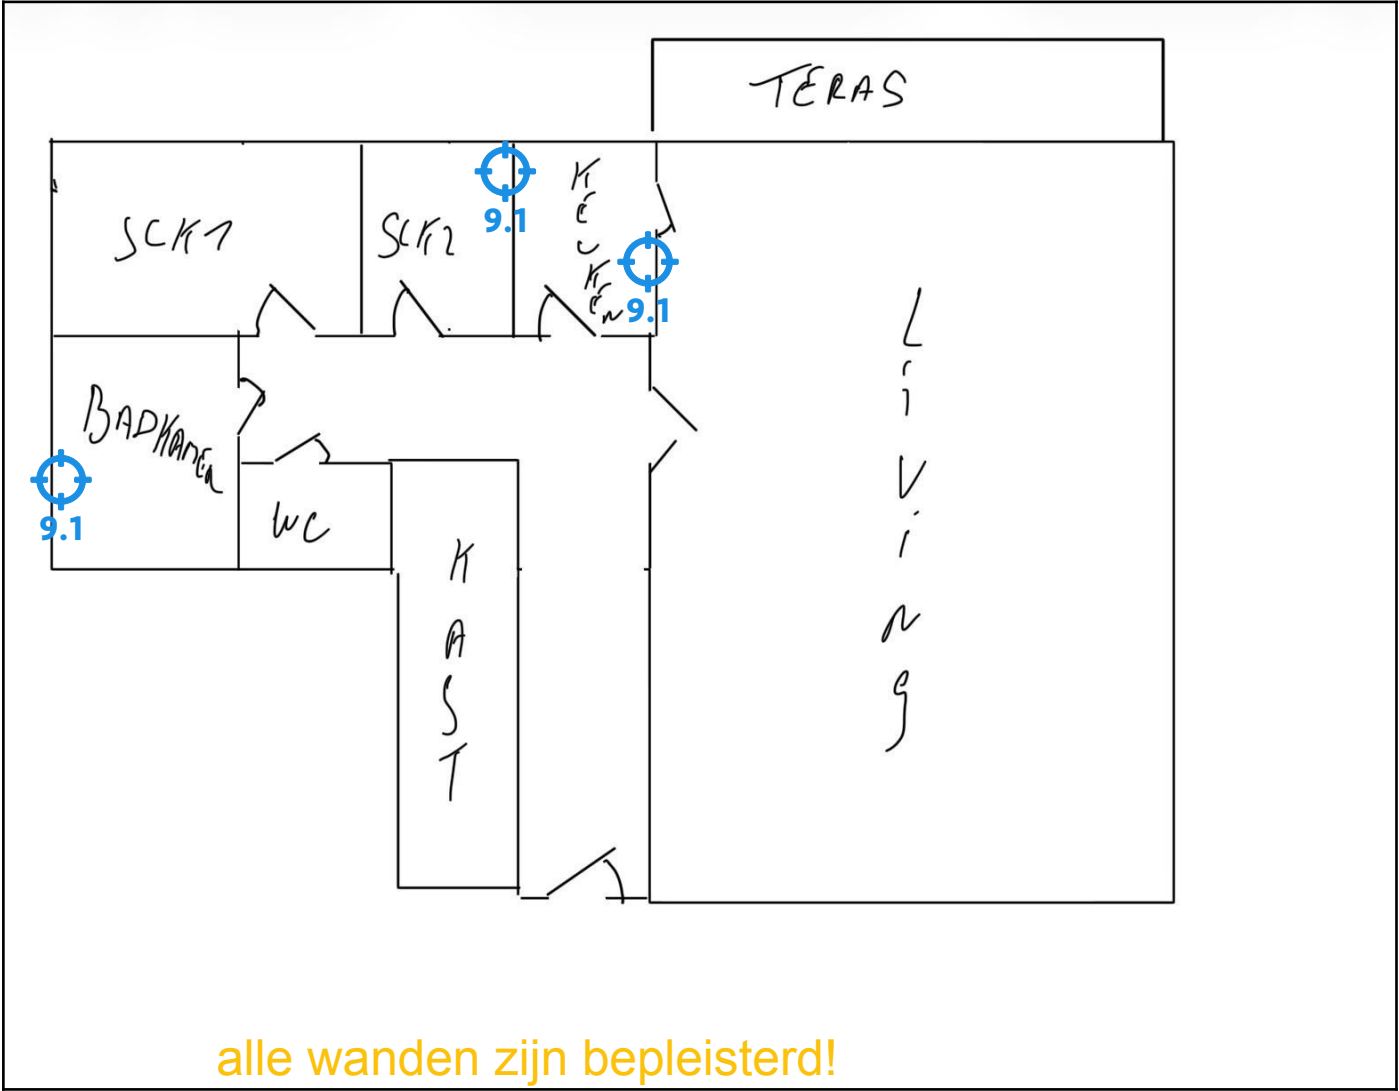
# Plan 1.1: Pleisterwerk wanden

| Beschrijving | Type | Actie |
|---|---|---|
| 9.1 Code: M01 | Mengmonster | - |

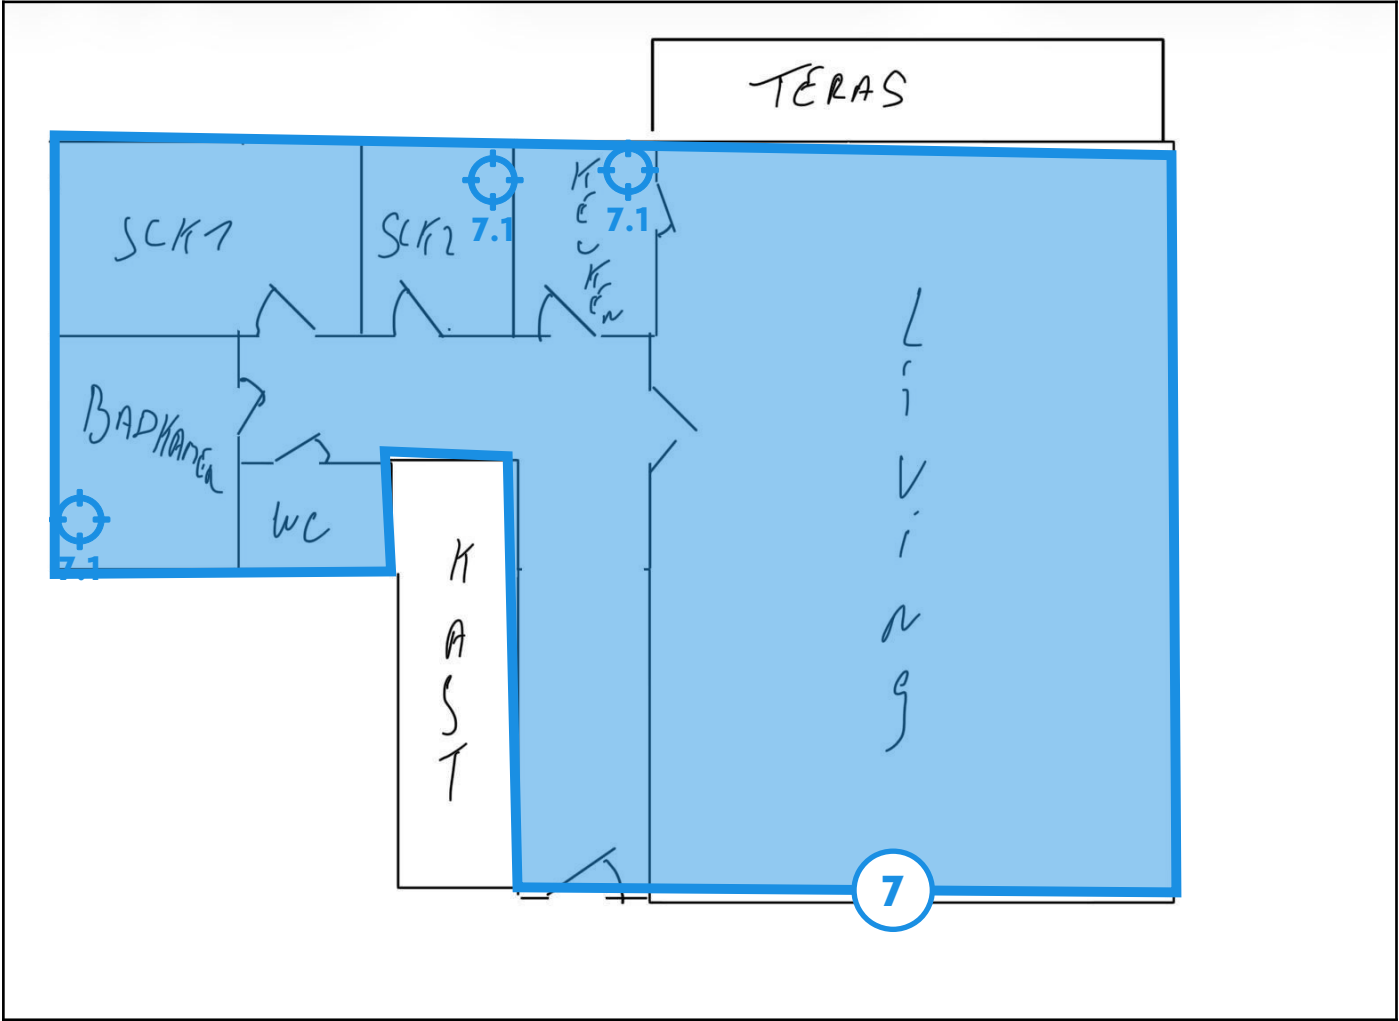
# Plan 1.2: Pleisterwerk plafond

| Beschrijving | Type | Actie |
|---|---|---|
| 7.1 Code: M02 | Mengmonster | - |

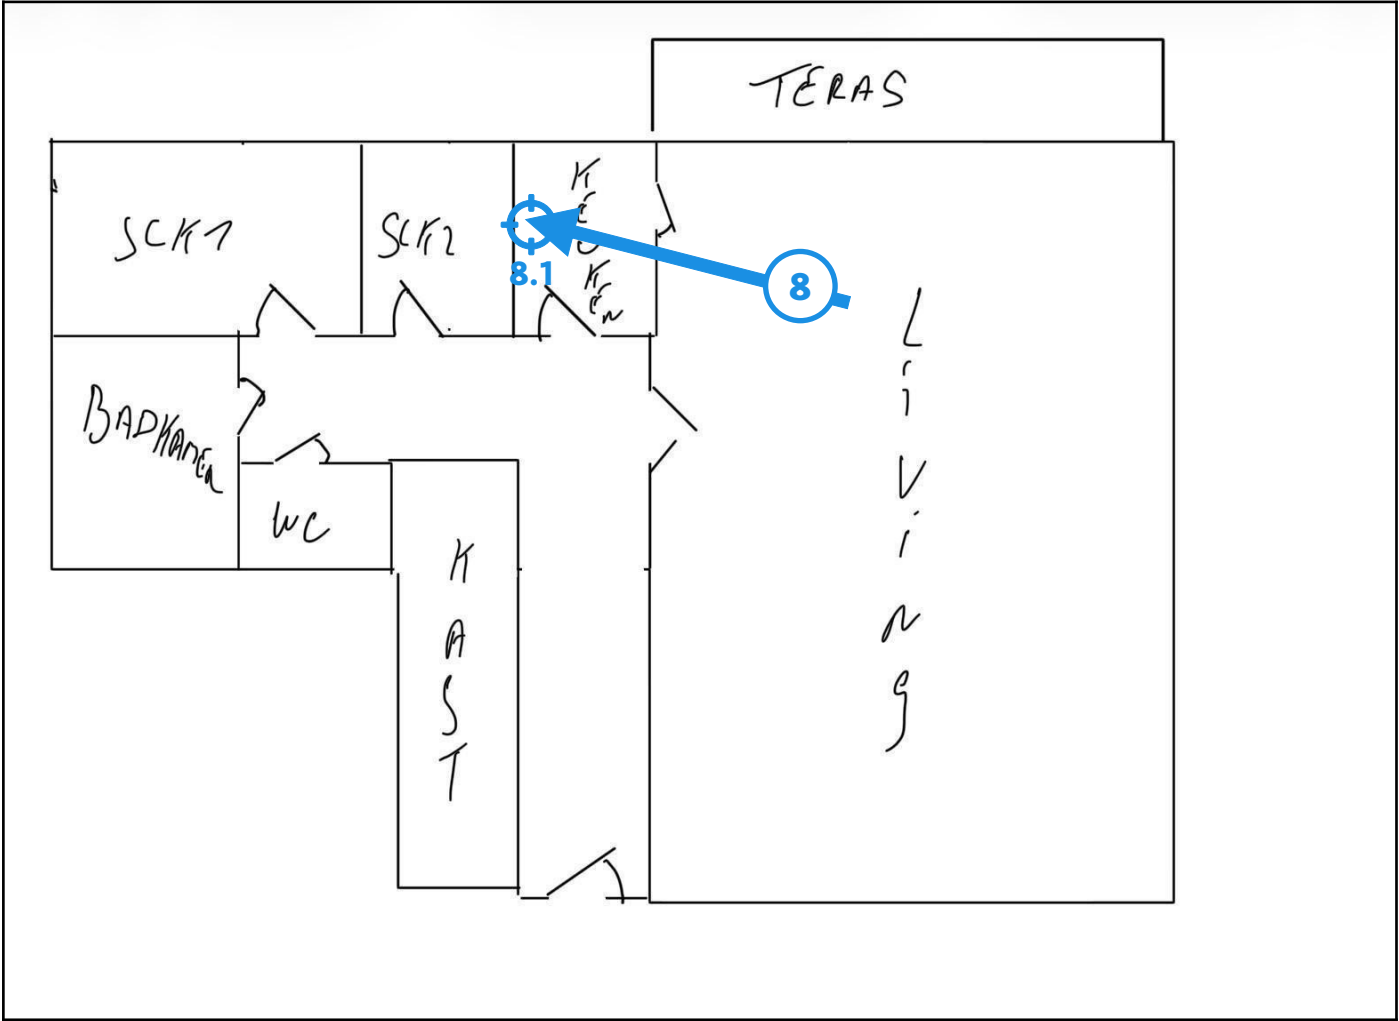
### Plan 1.3: Ontdreuningsplaat

| Beschrijving | Type | Actie |
|---|---|---|
| 8.1 Code: M03 | Puntmonster | - |

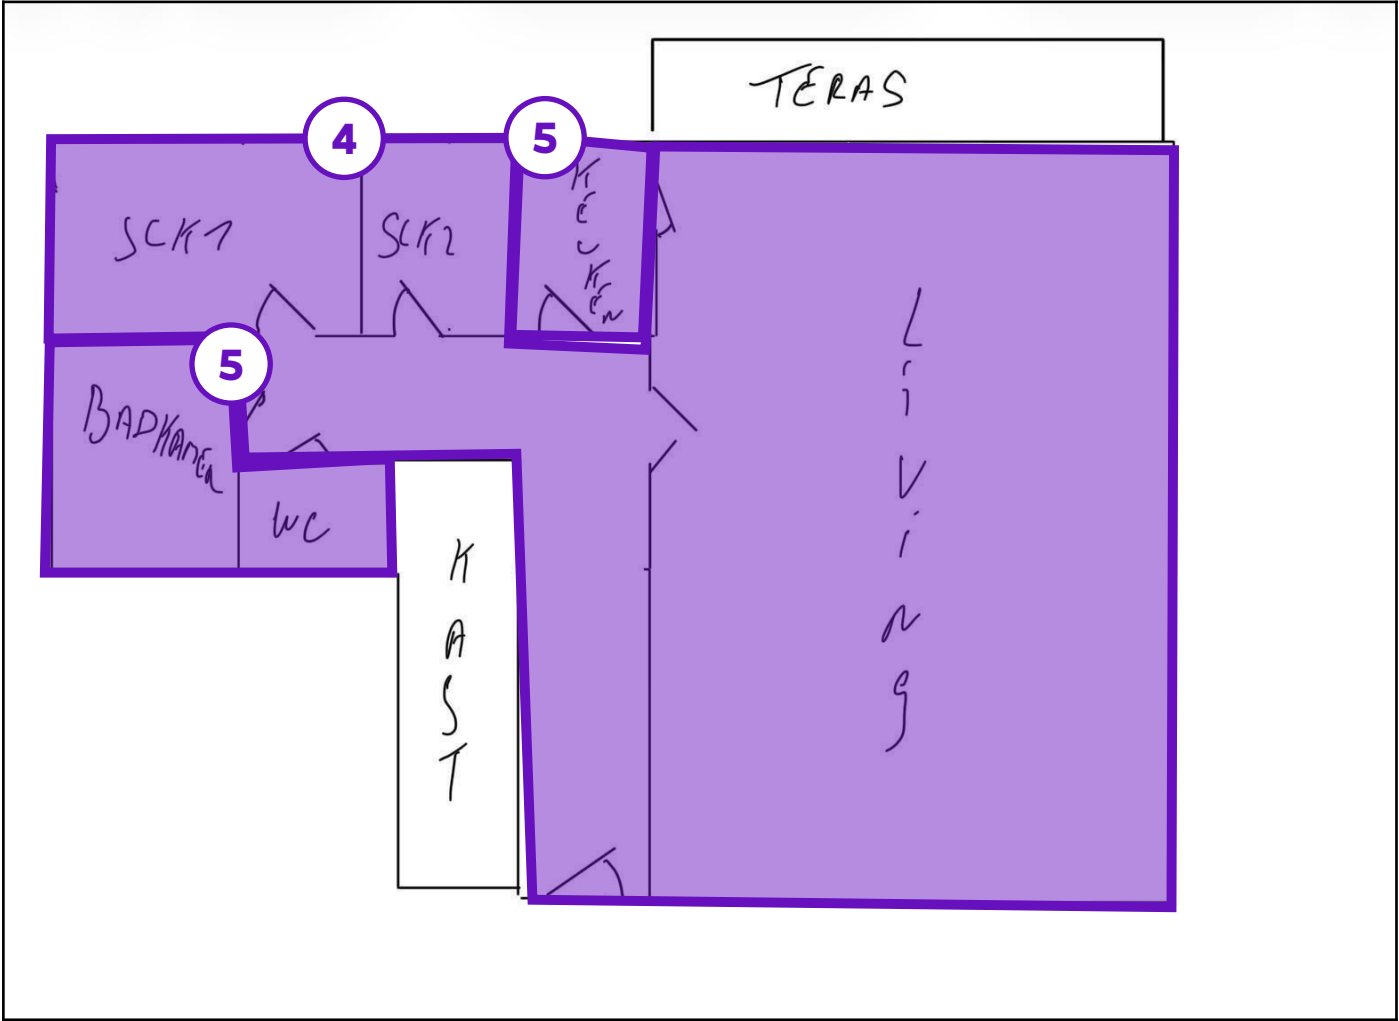
# Plan 1.4: Vloerbedekking

| Beschrijving | Type | Actie |
|---|---|---|
| 5. Tegellijm onder vloertegels en achter plinttegels | Advies | - |

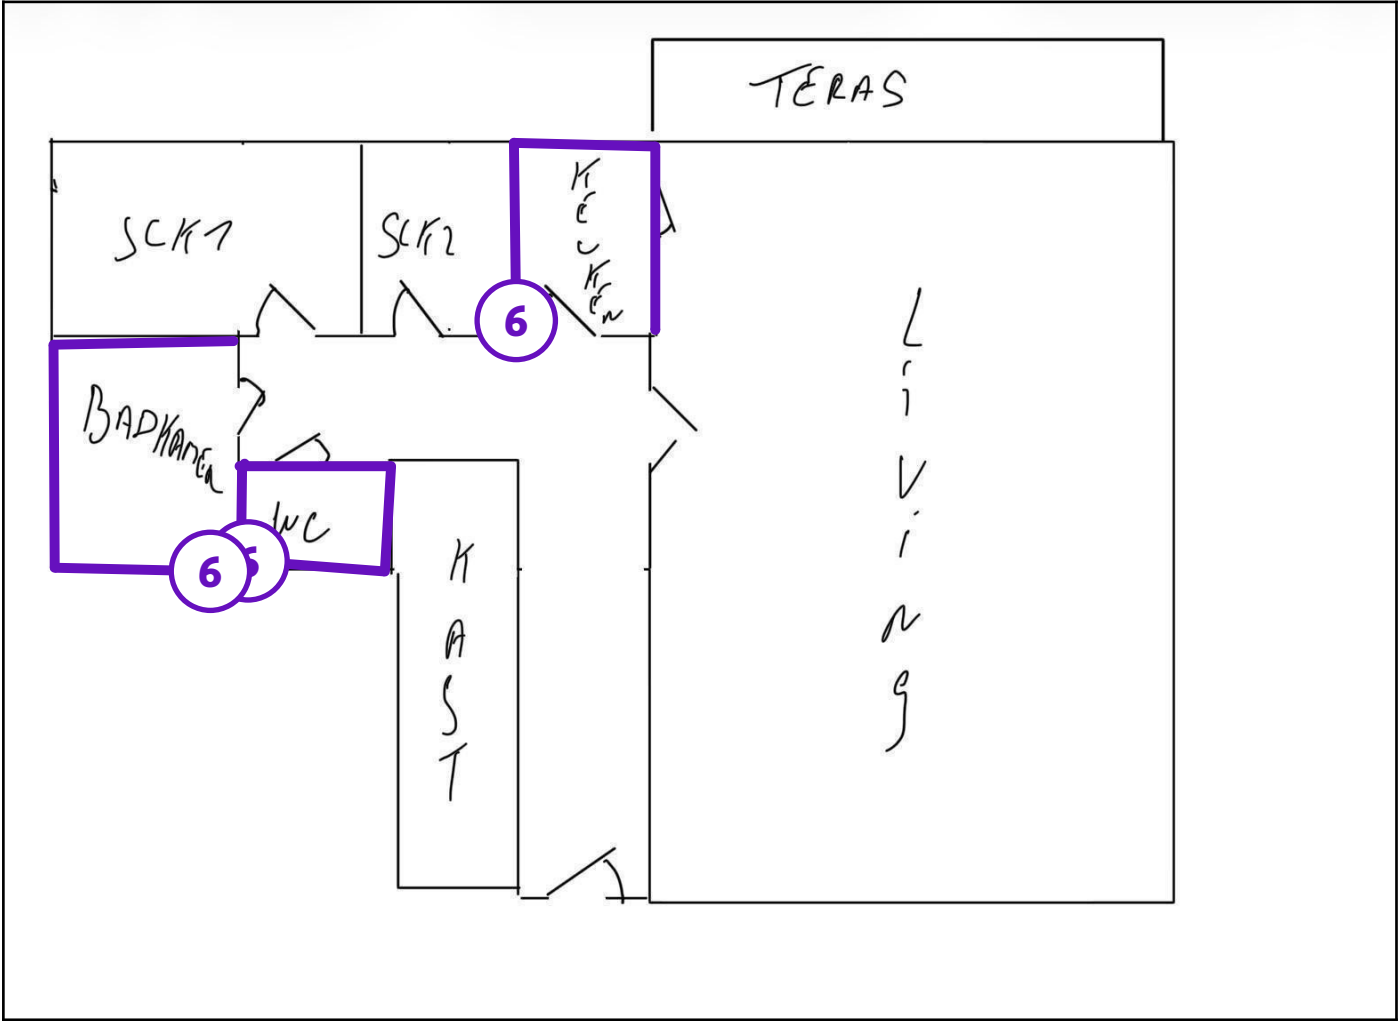
# Plan 1.5: Wandbedeking

| Beschrijving | Type | Actie |
|---|---|---|
| 6. Tegellijm achter wandtegels & plinten | Advies | - |

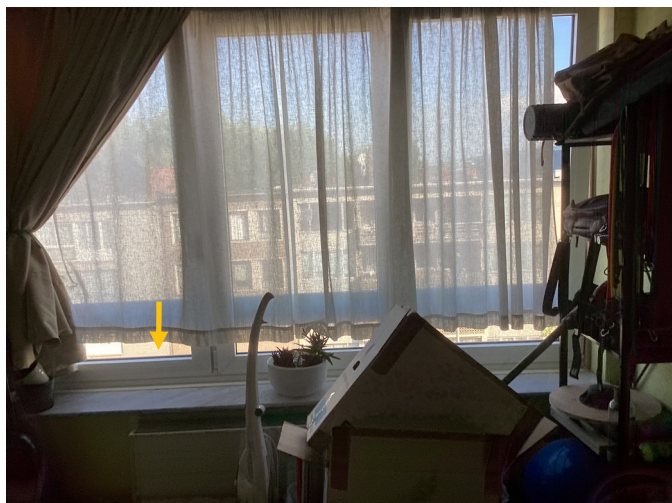
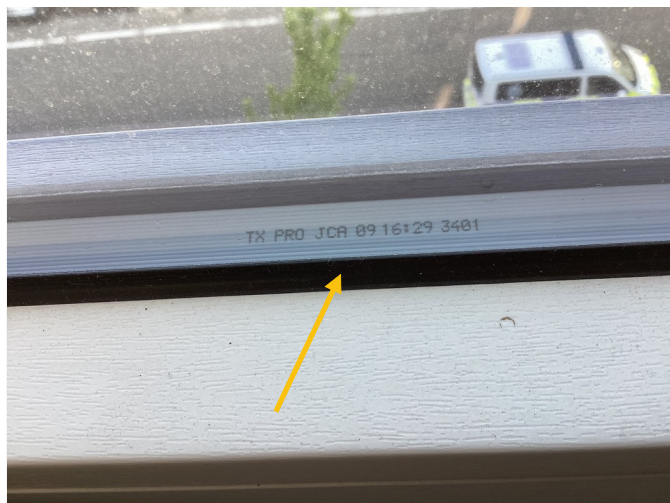
### Fiche 10: Afdichtingsmateriaal (mastiek,kit,...) aan schrijnwerk - Niet verdacht

| Beschrijving | Notitie | Terug te vinden op plannen |
|---|---|---|
| Fiche 10: Afdichtingsmateriaal (mastiek,kit,...) aan schrijnwerk - Niet verdacht | - | Plan 1.6: Kit&Mastiek |
