# Asbestinventarisatetest

Kromvendreef 30, 2900 Schoten

Attestnummer : 20250917-000424.000

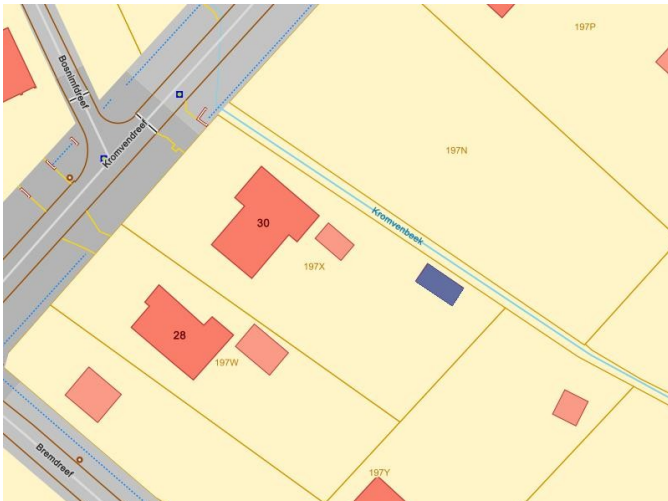
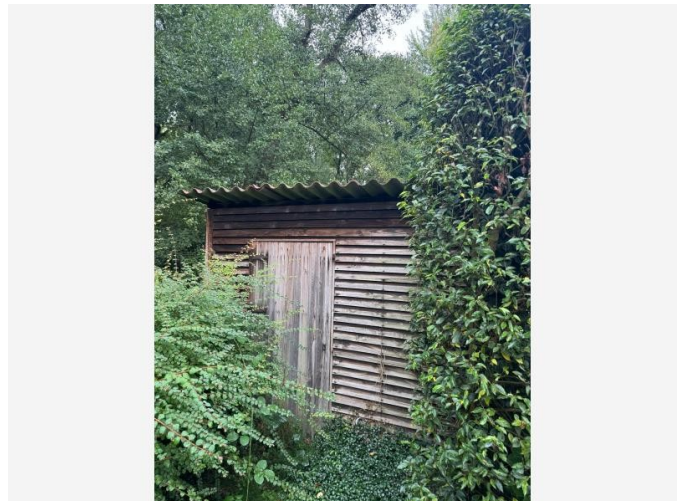
- 1 **Asbestmateriaal**
- 0 Beperkingen
- 0 Uitsluitingen
- 0 Roerende goederen
- 0 Puin, steenslag, (water)bodem
- 0 Adviezen
- 0 Geen asbest

| Beschrijving | Type | Actie |
|---|---|---|
| 1. Golfplaten tuinhuis | Asbestmateriaal | Dringend verwijderen |
