# Asbestinventarisat attest

Steenbergstraat 9/201, 2000 Antwerpen

Attestnummer : 20260619-000212.000

Uitgegeven op : 19.06.2026

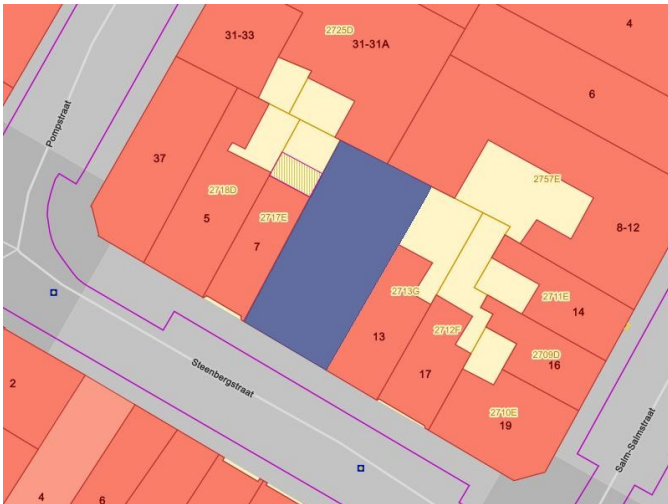
## Zone 1: Hoofdgebouw

Tijdens de inspectie vastgesteld:

- 0 Asbestmaterialen
- 0 Beperkingen
- 0 Uitsluitingen
- 0 Roerende goederen
- 0 Puin, steenslag, (water)bodem
- 1 Advies
- 4 Geen asbest
