# Asbestinventarisatetest

Martelarenstraat 28, 2400 Mol

Attestnummer : 20240130-000022.000

Uitgegeven op : 30.01.2024

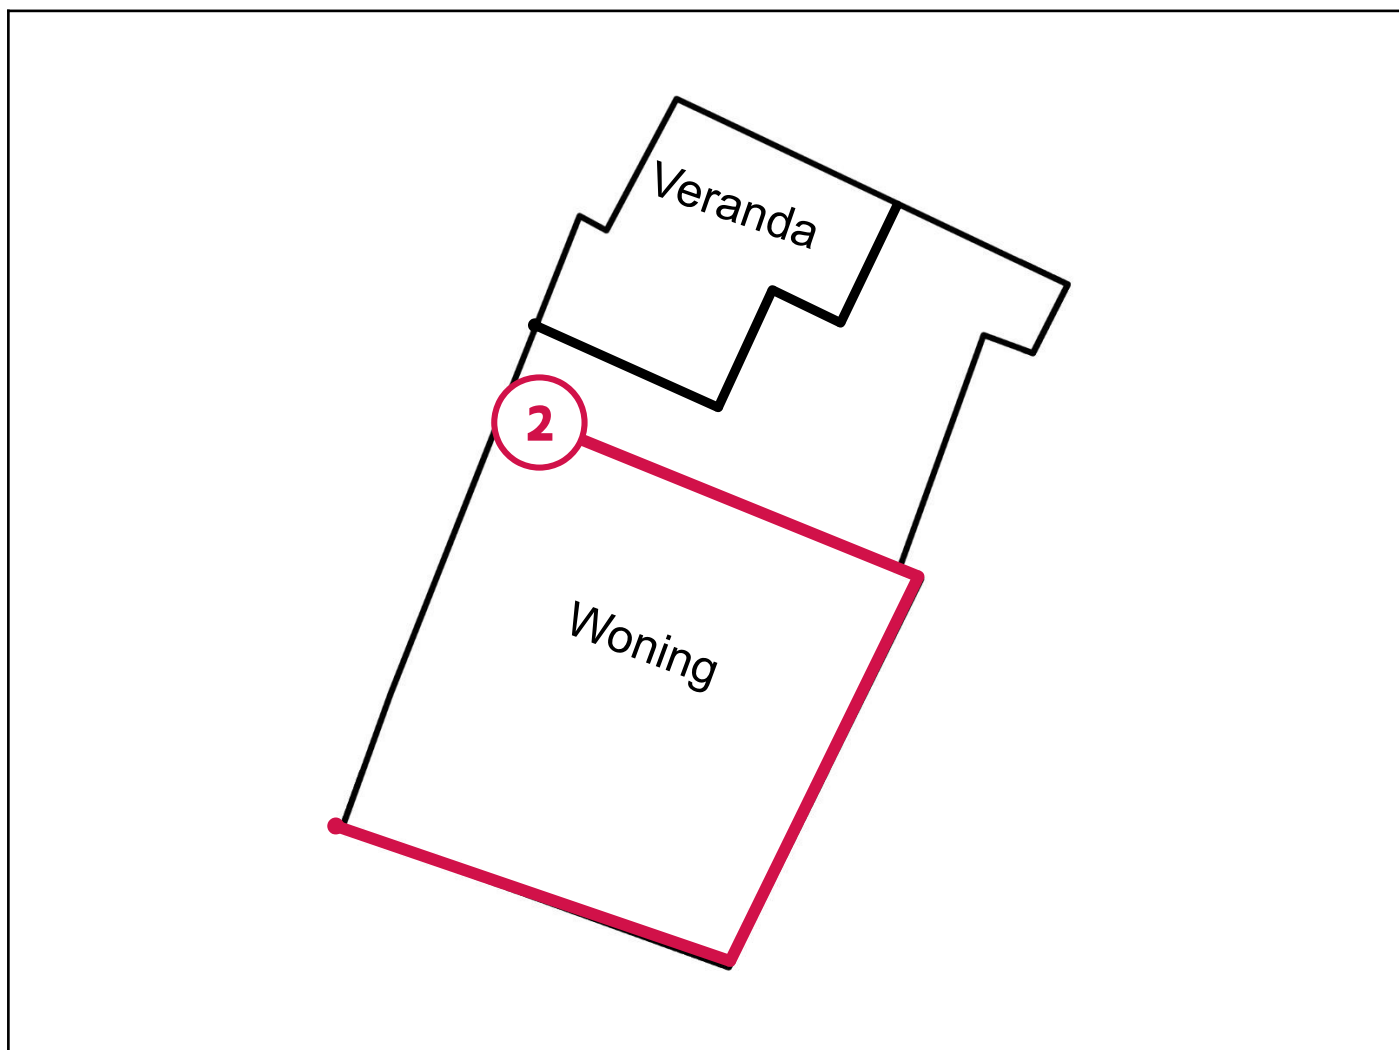
## Plan 1.1: Woning + Veranda

Beschrijving	Type	Actie
2. Slib/sediment - dakgoot/regenpijp	Asbestmateriaal	<b>Dringend verwijderen</b>

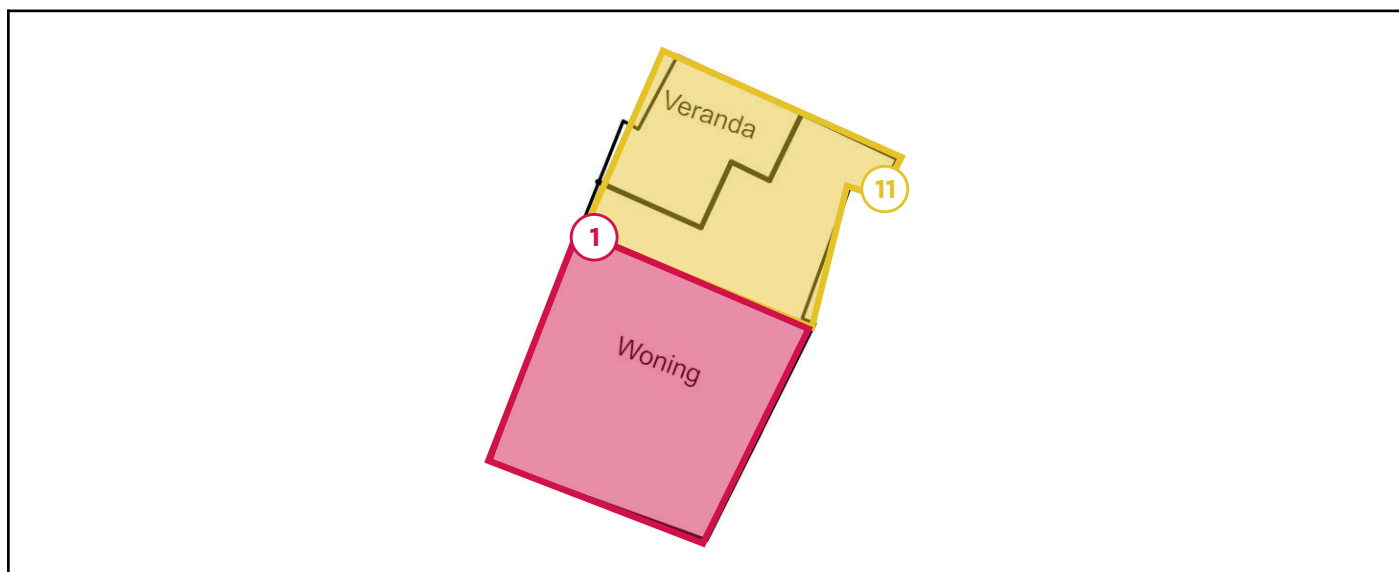
## Plan 1.2: Woning + Veranda

Beschrijving	Type	Actie
1. Dakleien - Woning	Asbestmateriaal	Dringend verwijderen
11. Roofing - platdak - woning	Asbestmateriaal	Zorgvuldig beheren

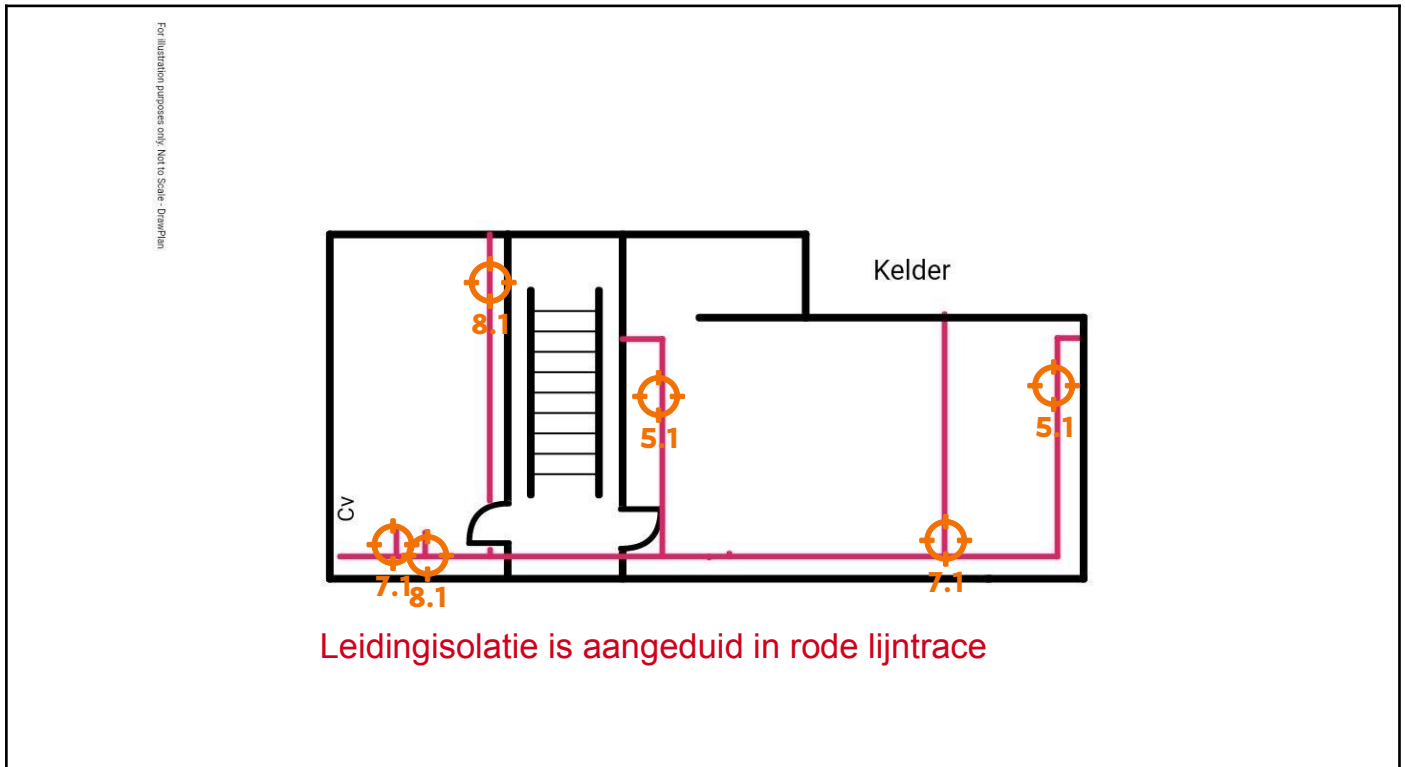
# Plan 1.15: Kelder

Beschrijving	Type	Actie
5. Leidingisolatie - rechte stukken 1	Asbestmateriaal	Verwijderen
5.1 Code: 2	Mengmonster	-
7. Leidingisolatie - Bochten	Asbestmateriaal	Verwijderen
7.1 Code: 4	Mengmonster	-
8. Leidingisolatie - rechte stukken 2	Asbestmateriaal	Verwijderen
8.1 Code: 3	Mengmonster	-

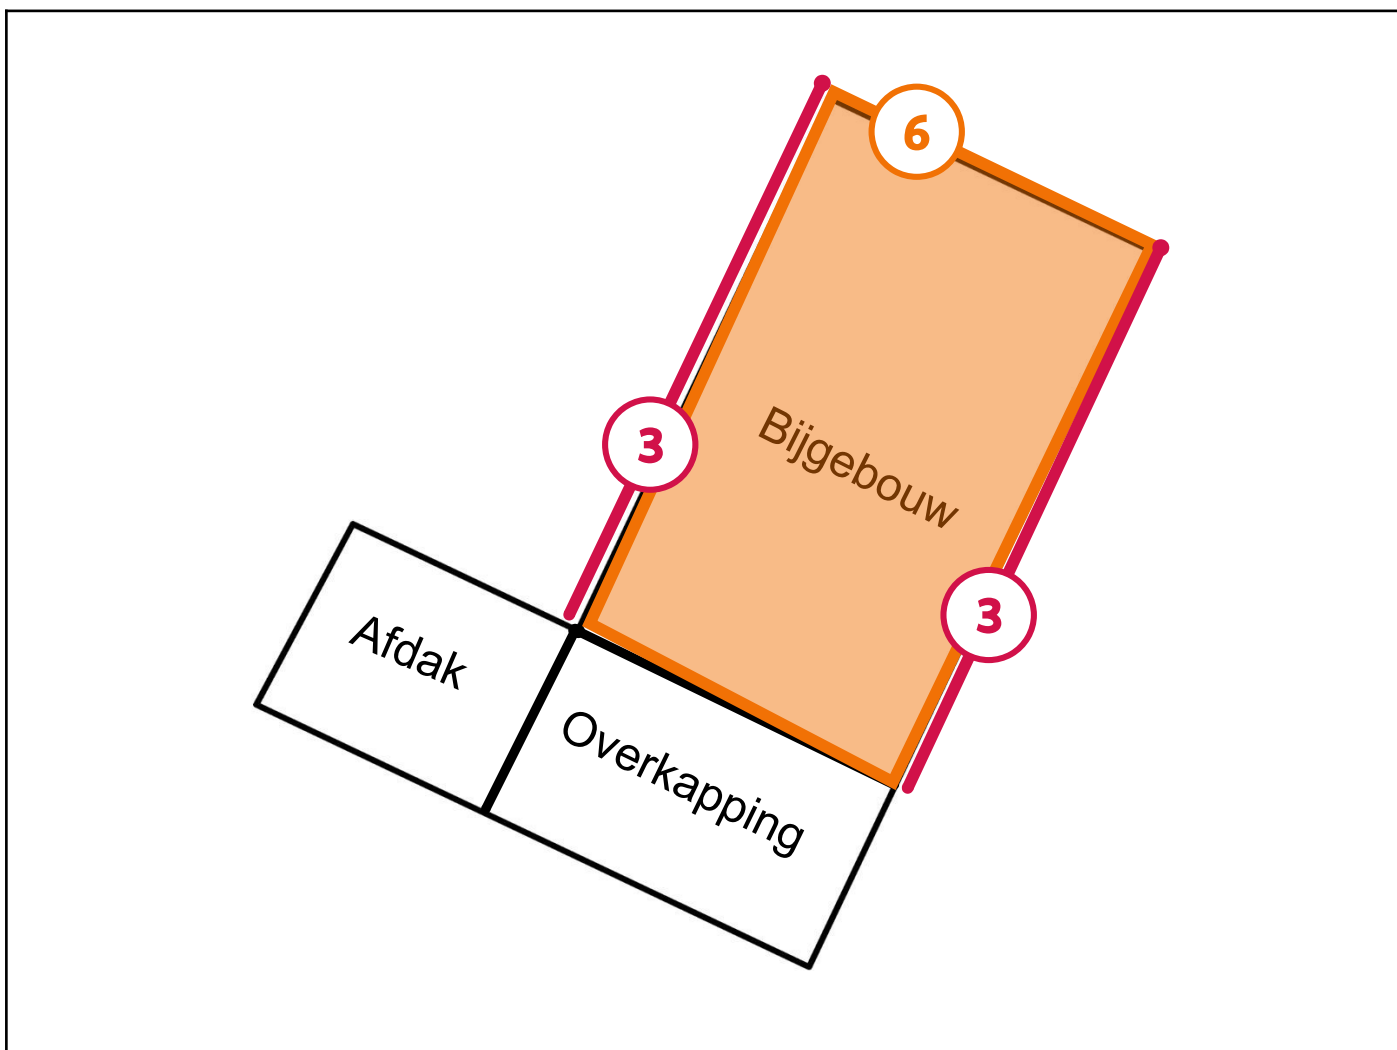
## Plan 2.1: Bijgebouw + Afdak + Overkapping plan

Beschrijving	Type	Actie
3. Slib/sediment - dakgoot/regenpijp - bijgebouw	Asbestmateriaal	Dringend verwijderen
6. Dakleien - bijgebouw	Asbestmateriaal	Verwijderen

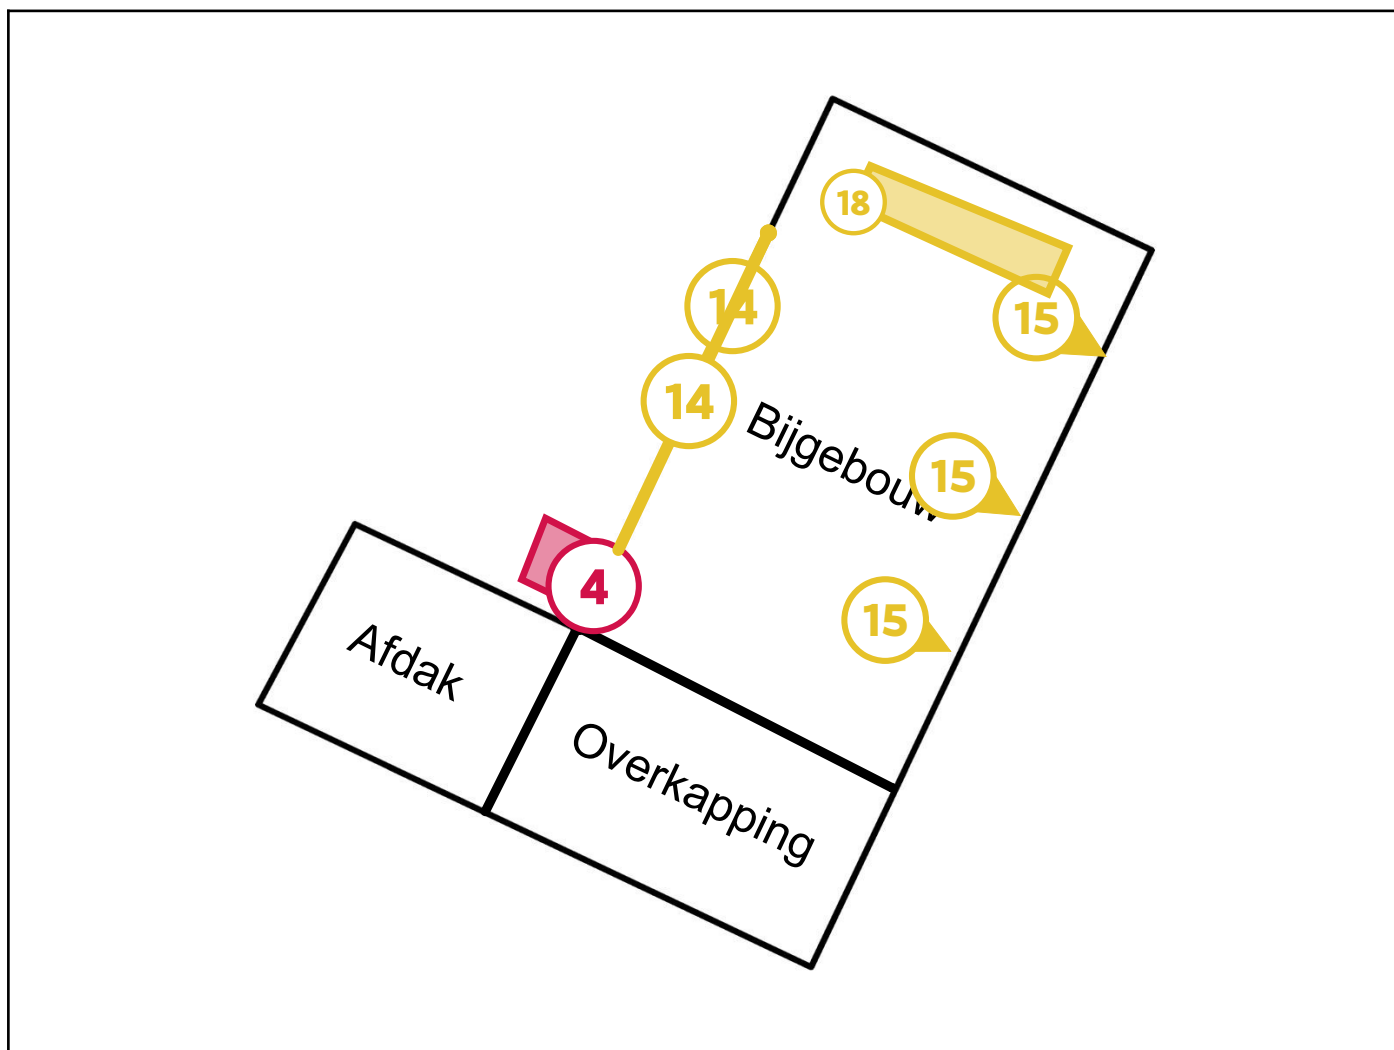
## Plan 2.2: Bijgebouw + Afdak + Overkapping plan

Beschrijving	Type	Actie
4. Regenton	Asbestmateriaal	Dringend verwijderen
14. Stopverf - ramen - bijgebouw	Asbestmateriaal	Zorgvuldig beheren
15. Bakeliet - bijgebouw	Asbestmateriaal	Zorgvuldig beheren
18. Cementplaten - bijgebouw	Asbestmateriaal	Zorgvuldig beheren

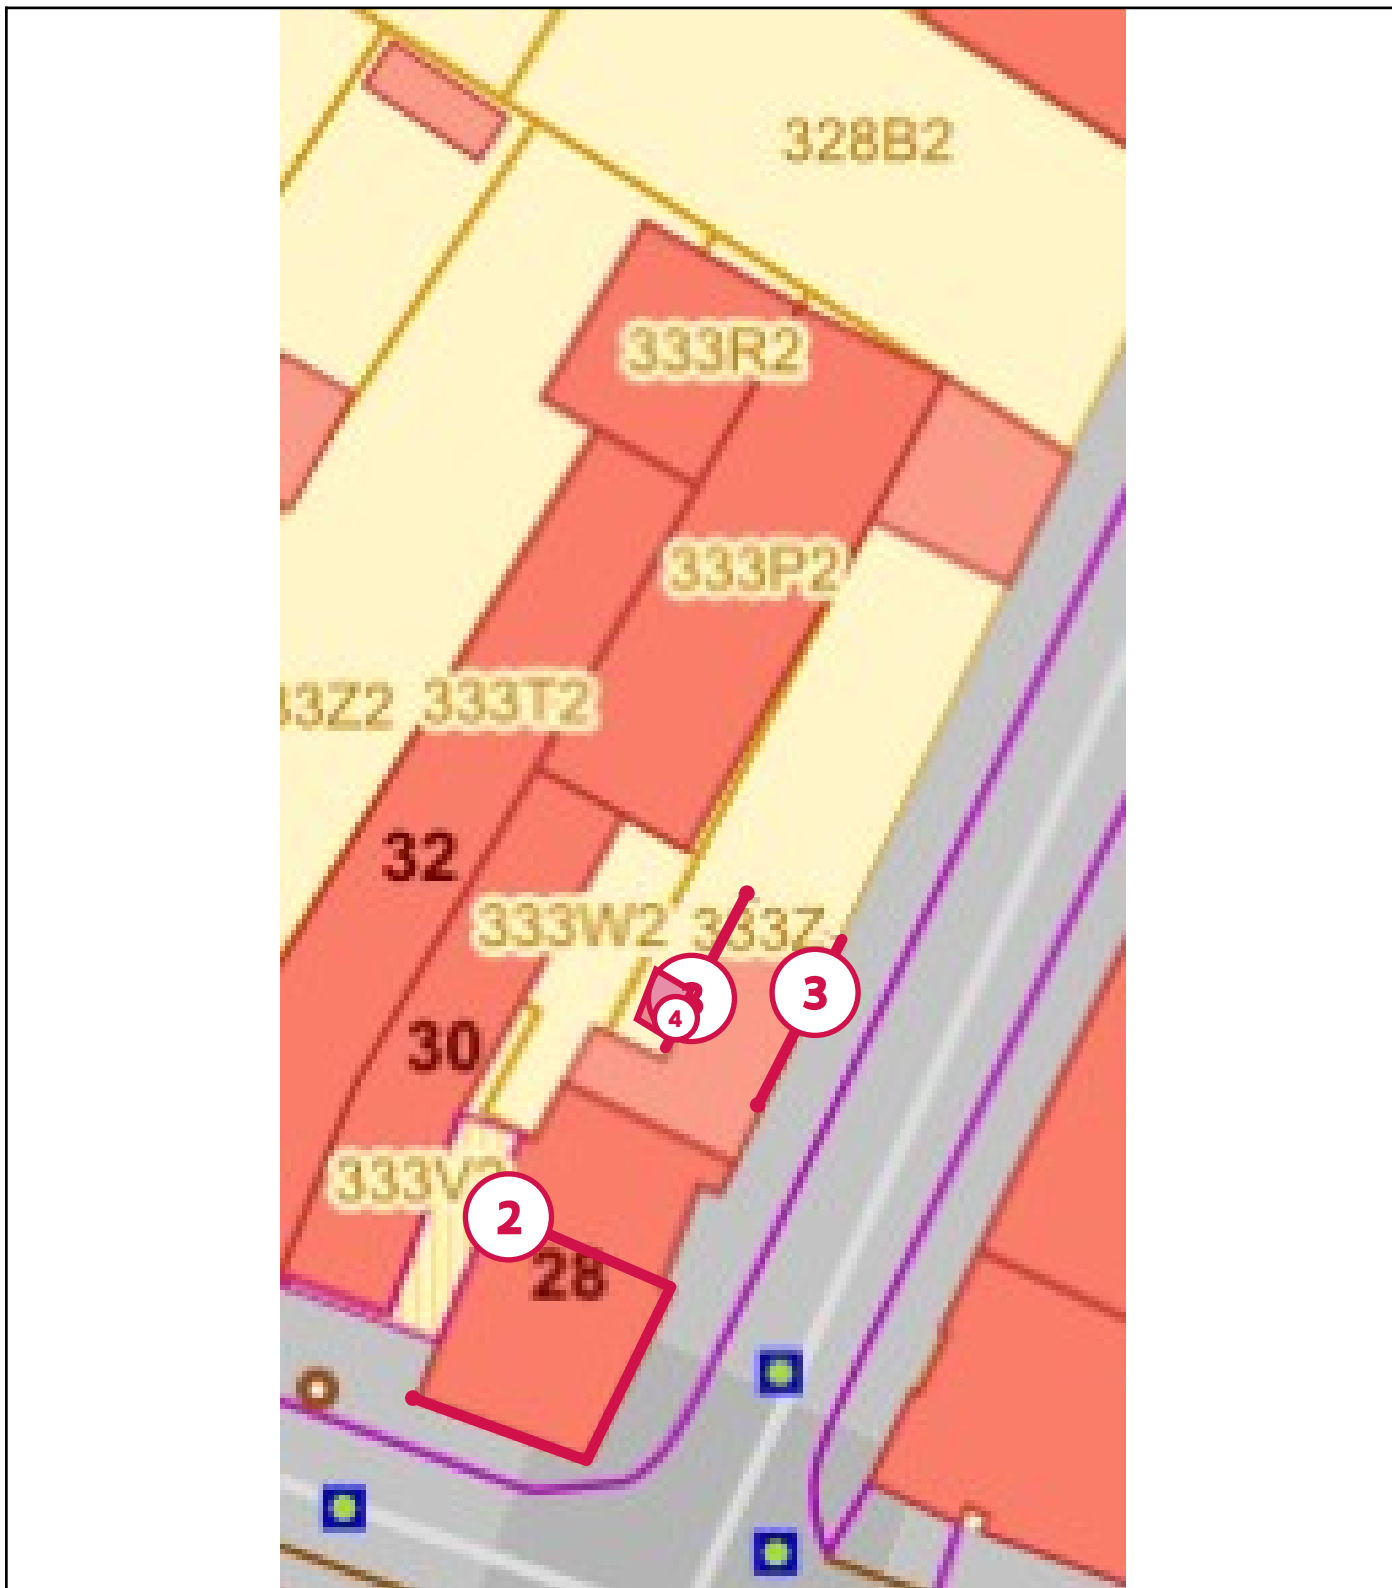
## Plan 4.1: Vaststellingen buiten de constructies

2. Slib/sediment - dakgoot/regenpijp	Asbestmateriaal	Dringend verwijderen
3. Slib/sediment - dakgoot/regenpijp - bijgebouw	Asbestmateriaal	Dringend verwijderen
4. Regenton	Asbestmateriaal	Dringend verwijderen

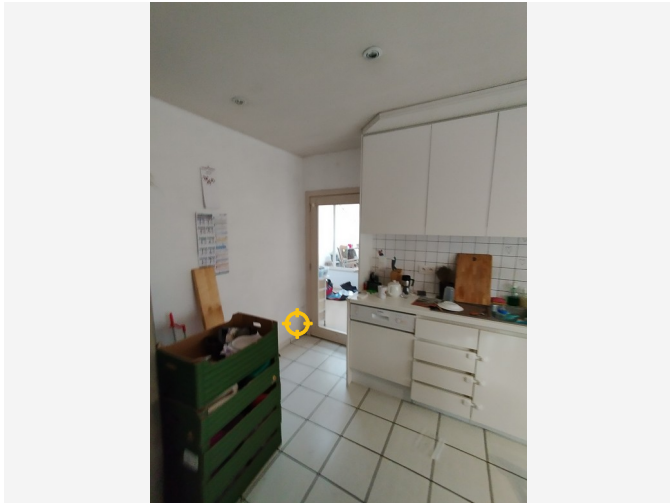
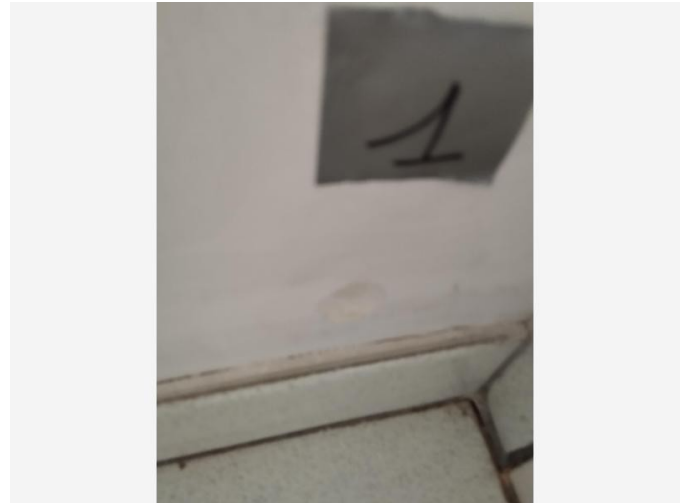
Overzichtsfoto

Identificatiemethode	valse wanden + plafonds.
----------------------	--------------------------

Geen asbest
