# Asbestinventarisatetest

Achterbos 43/1, 2400 Mol

Attestnummer : 20240130-000205.000

Uitgegeven op : 30.01.2024

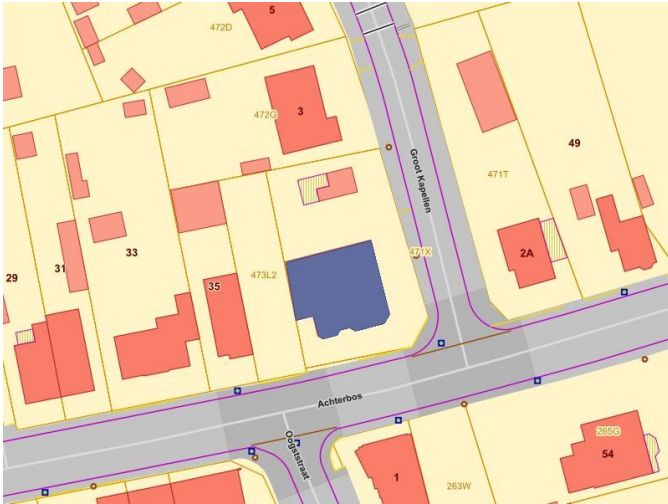
# Zone 1: Hoofdgebouw

- 5 Asbestmaterialen**
- 0 Beperkingen
- 0 Uitsluitingen
- 0 Roerende goederen
- 0 Puin, steenslag, (water)bodem
- 2 Adviezen**
- 0 Geen asbest

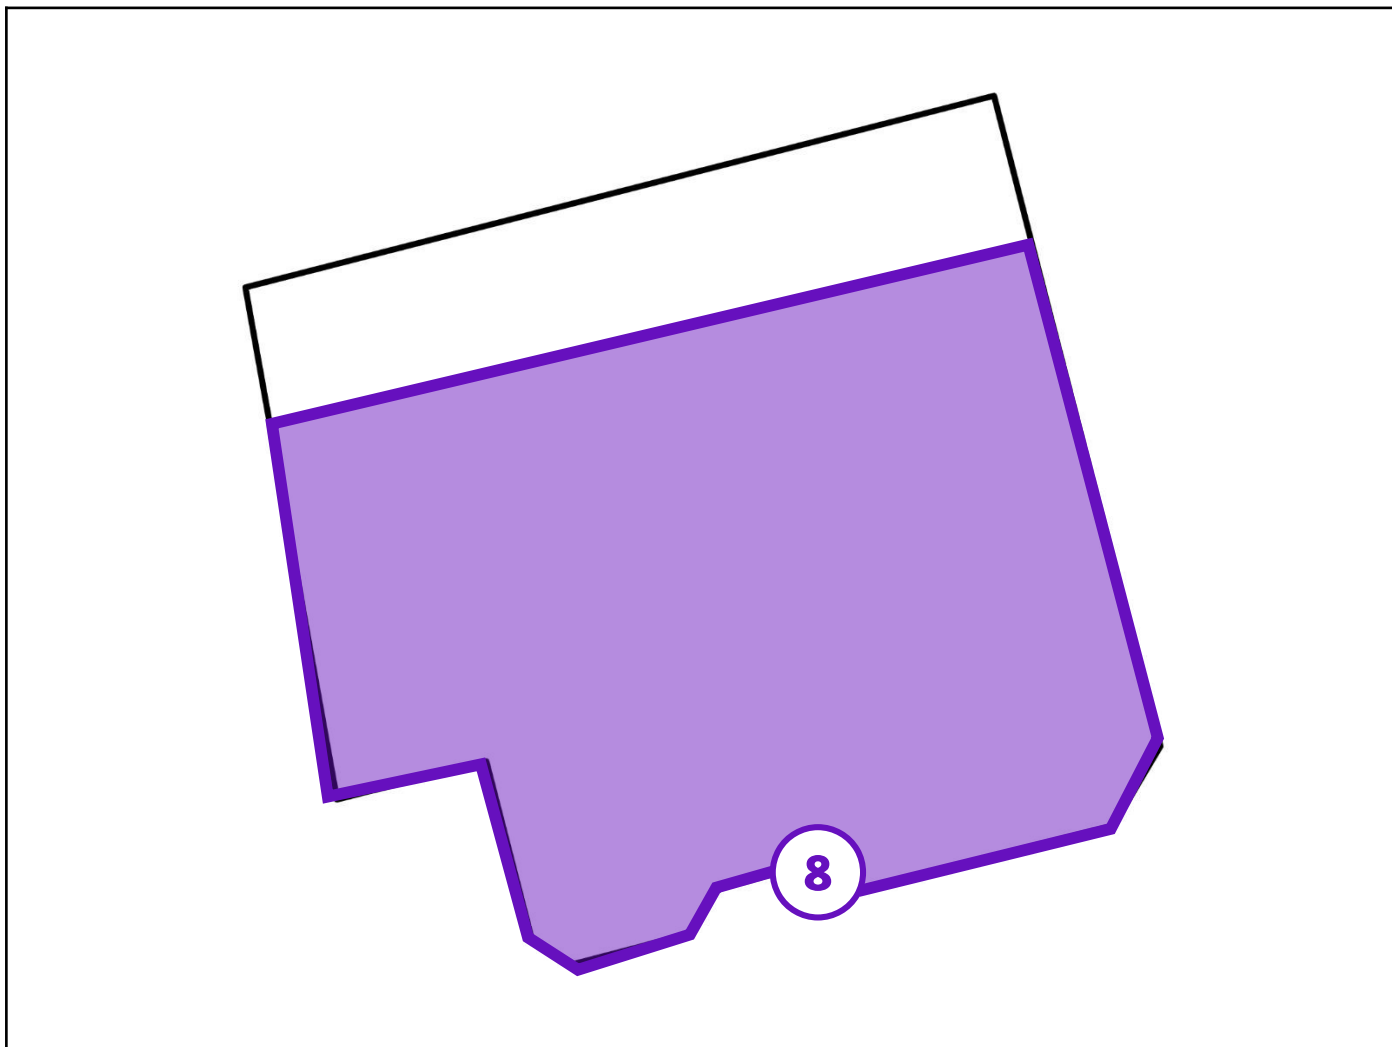
## Plan 1.2: Hoofdgebouw plan

Beschrijving	Type	Actie
8. Onderdak	Advies	-

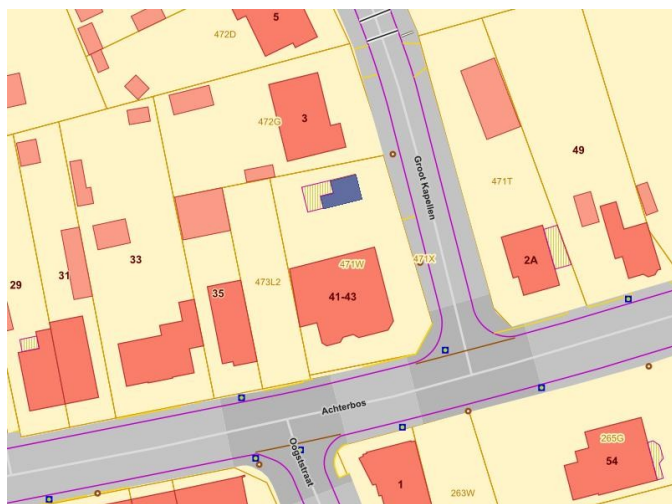
## Zone 2: Garage's

- 0 Asbestmaterialen
- 0 Beperkingen
- 0 Uitsluitingen
- 0 Roerende goederen
- 0 Puin, steenslag, (water)bodem
- 1 Adviezen**
- 0 Geen asbest

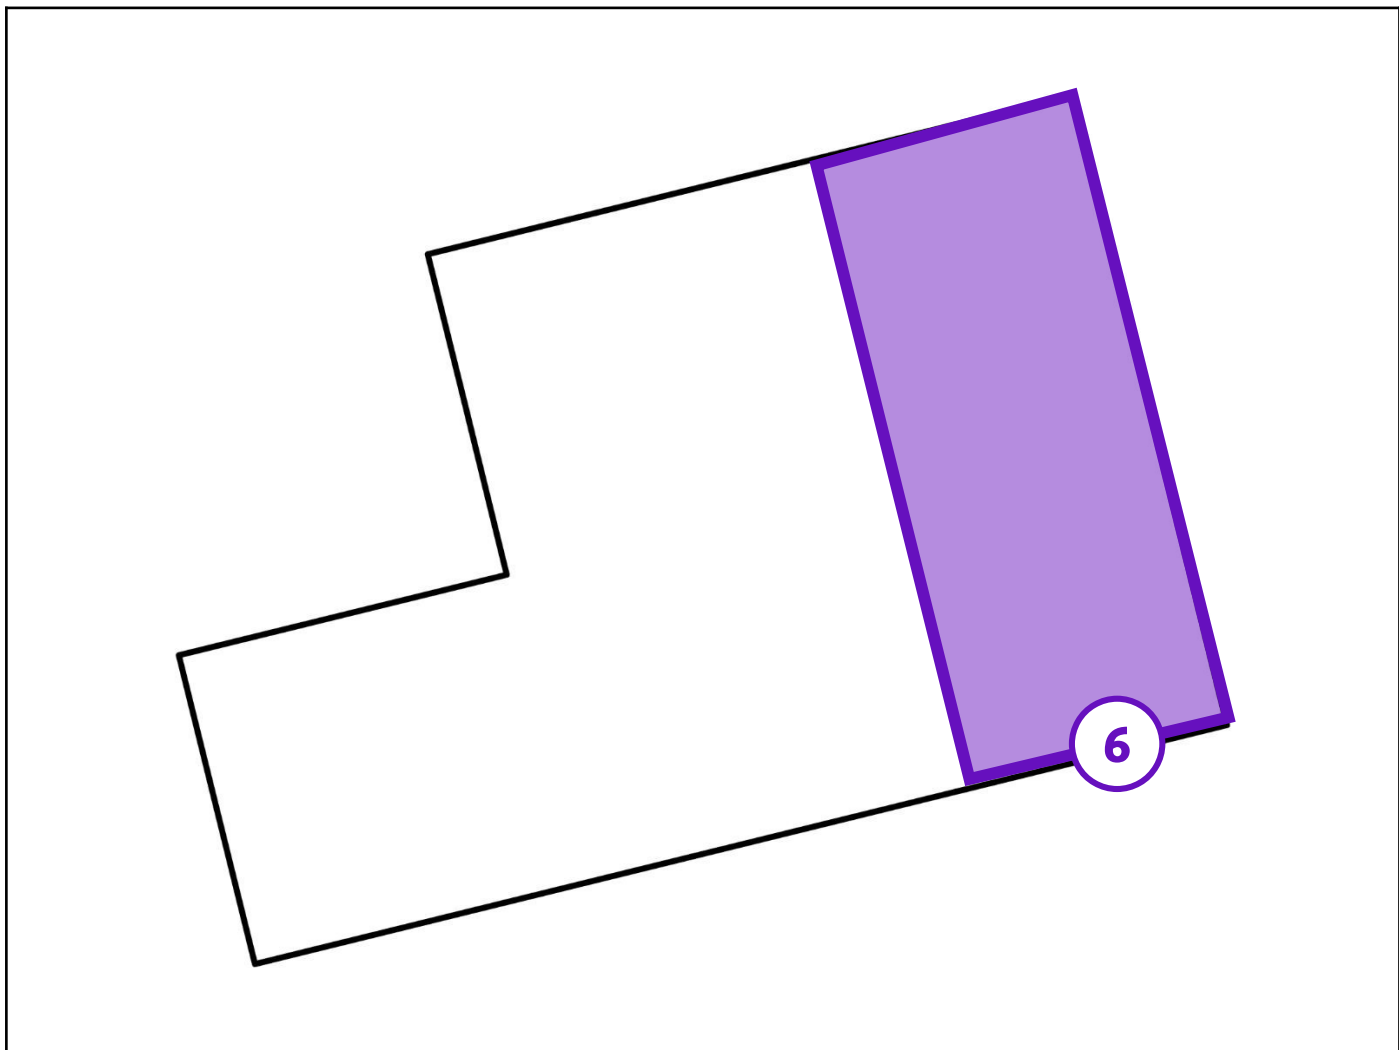
## Plan 2.1: Garage's plan

Beschrijving	Type	Actie
6. Garage	Advies	-

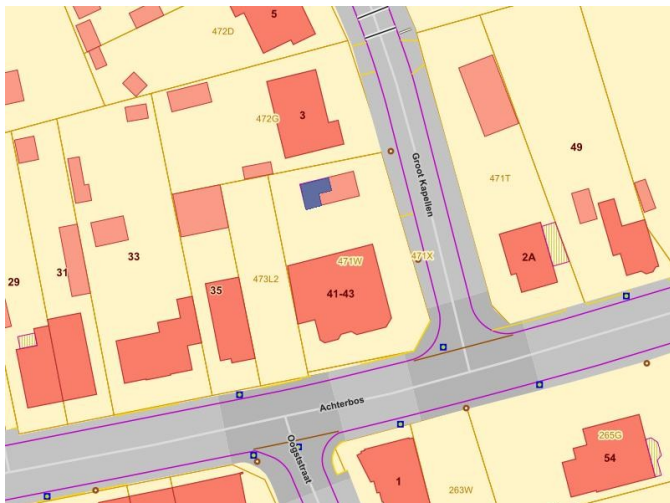
## Zone 3: Afdak

- 0 Asbestmaterialen
- 0 Beperkingen
- 0 Uitsluitingen
- 0 Roerende goederen
- 0 Puin, steenslag, (water)bodem
- 0 Adviezen
- 0 Geen asbest
