# Asbestinventarisatetest

Duifhuisstraat 14/4, 2300 Turnhout

Attestnummer : 20240214-000327.000

Uitgegeven op : 14.02.2024

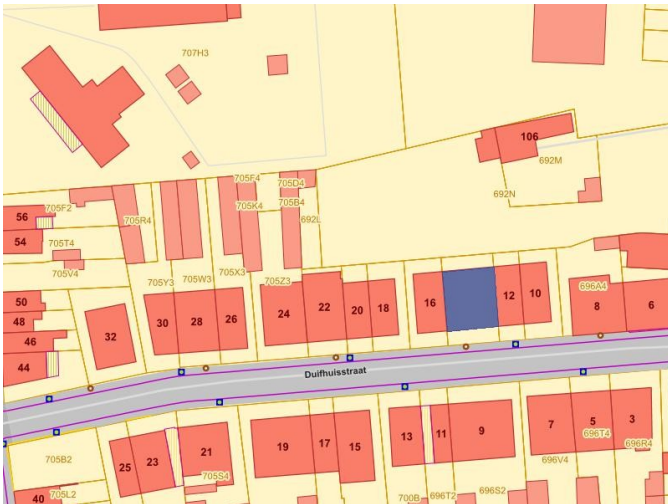
# Zone 1: Hoofdgebouw

- 1 Asbestmateriaal**
- 1 Beperking**
- 0 Uitsluiting
- 0 Roerend goed
- 0 Puin, steenslag, (water)bodem
- 5 Advies**
- 2 Geen asbest**

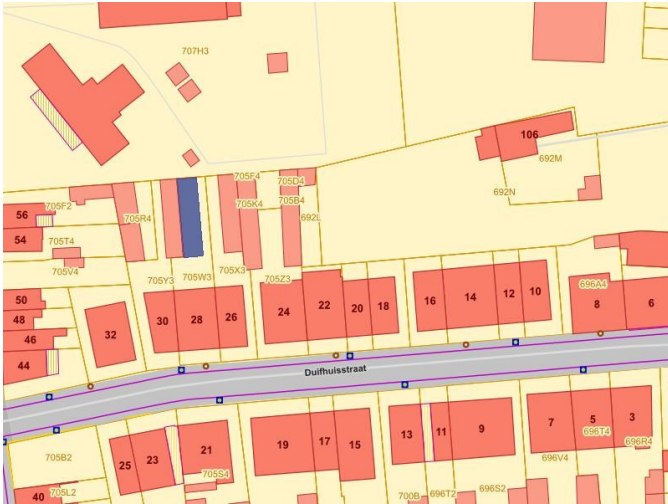
## Zone 2: garage gebouw

**1 Asbestmateriaal**
