Asbestinventarisatetest

Paviljoenweg 16, 2400 Mol

Attestnummer : 20240227-000323.000

Niet-asbestveilig

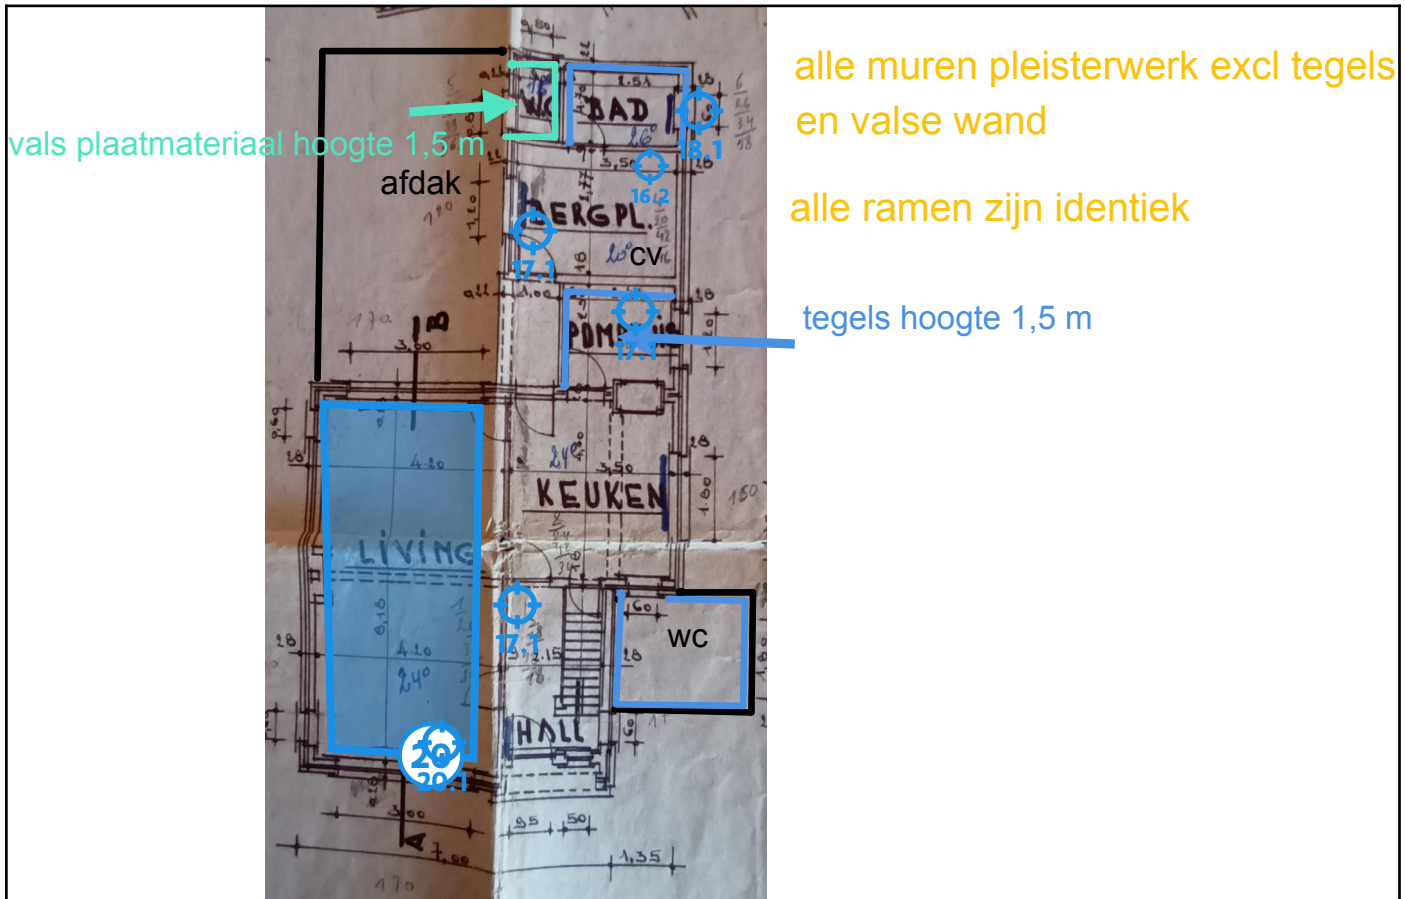
Plan 1.1: Plan glv

Beschrijving	Type	Actie
16. mengstaal plafondpleister	Geen asbest	-
16.2 Code: 8	Puntmonster	-
17. mengstaal muurpleister	Geen asbest	-
17.1 Code: 1	Mengmonster	-
18. stopverf houten ramen	Geen asbest	-
18.1 Code: 4	Puntmonster	-
20. vinyvloer woonkamer	Geen asbest	-
20.1 Code: 3	Puntmonster	-

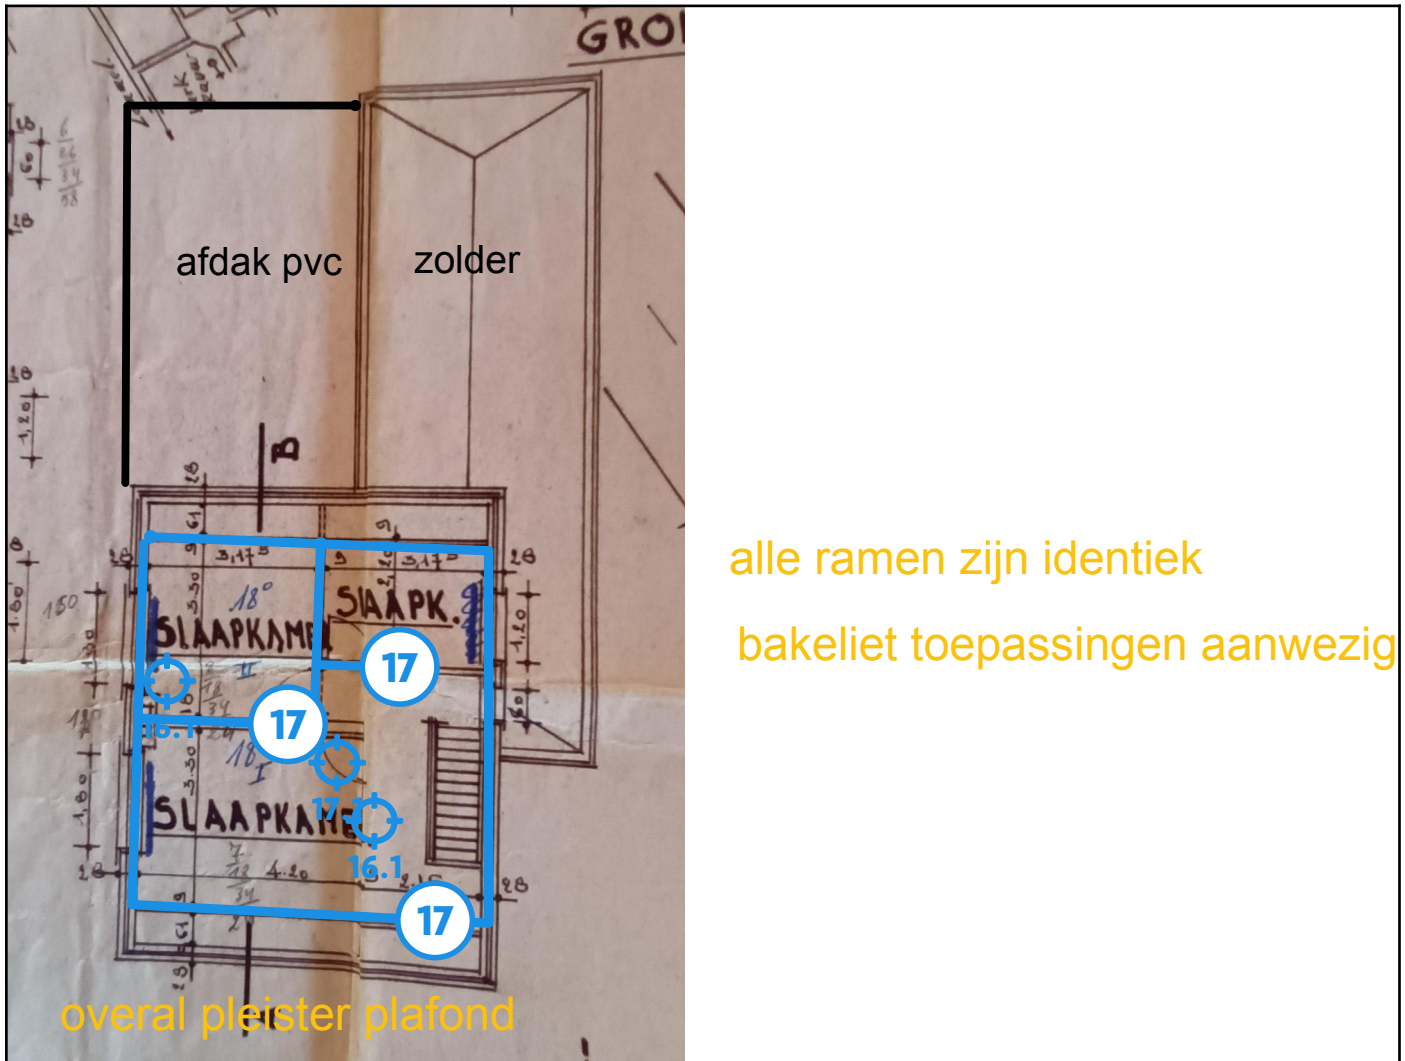
Plan 1.2: plan v+1

Beschrijving	Type	Actie
8. bakeliet toepassingen	Asbestmateriaal	Verwijderen
16. mengstaal plafondpleister	Geen asbest	-
16.1 Code: 2	Mengmonster	-
17. mengstaal muurpleister	Geen asbest	-
17.1 Code: 1	Mengmonster	-
18. stopverf houten ramen	Geen asbest	-

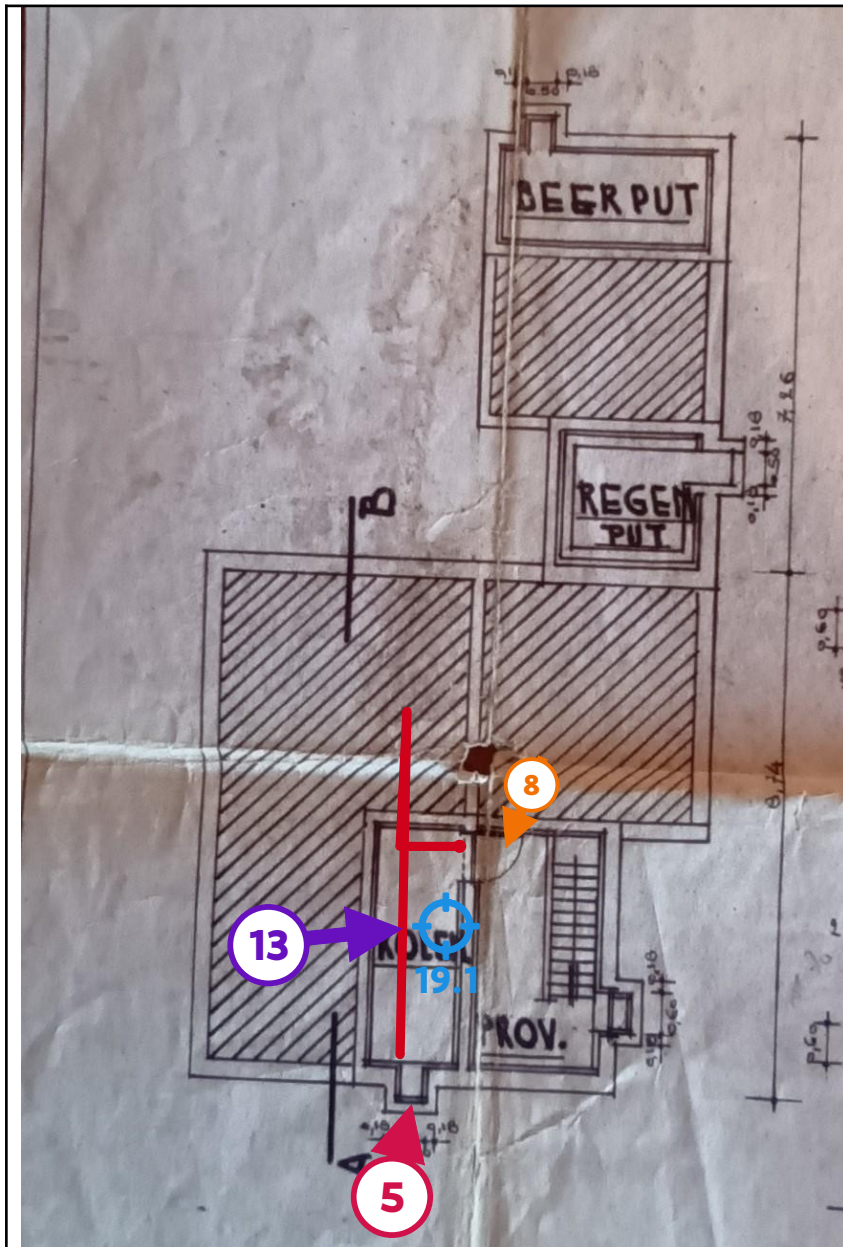
Plan 1.3: Plan kelder

bakeliet schakelaar

Beschrijving	Type	Actie
5. asbestbuis met bocht kelder/voorgevel	Asbestmateriaal	Dringend verwijderen
8. bakeliet toepassingen	Asbestmateriaal	Verwijderen
13. leidingen rechte stukken kelder	Advies	-
19. cement smeerlaag muren kelder	Geen asbest	-

19.1 Code: 9	Puntmonster	-
--------------	-------------	---

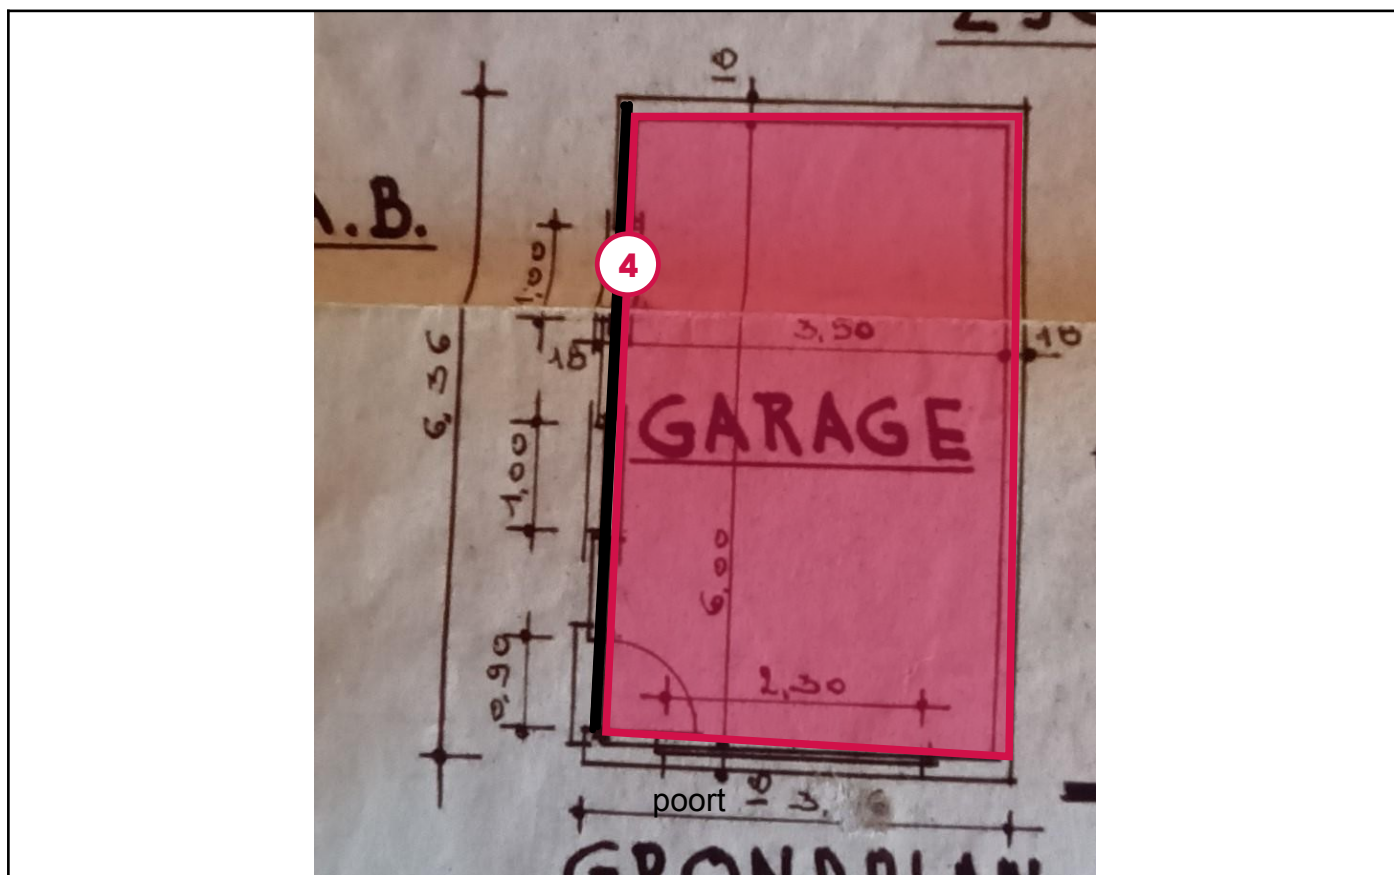
Plan 1.4: plan garage

Beschrijving	Type	Actie
4. golfplaten dak garage	Asbestmateriaal	Dringend verwijderen

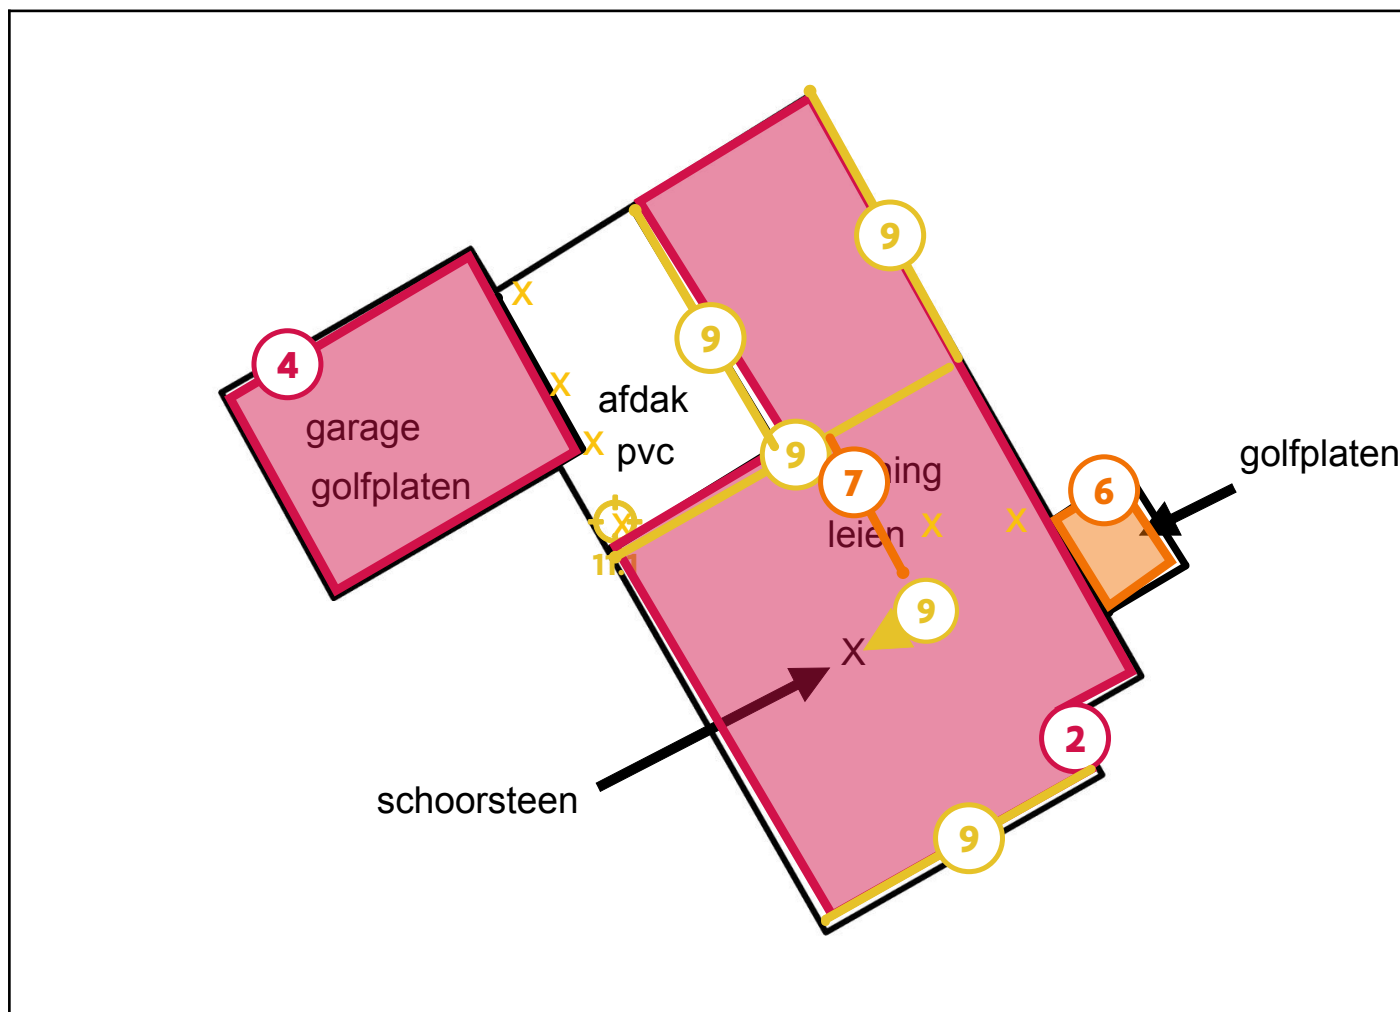
Plan 1.5: plan situering

Beschrijving	Type	Actie
2. dakleien	Asbestmateriaal	Dringend verwijderen
4. golfplaten dak garage	Asbestmateriaal	Dringend verwijderen
6. golfplaten dak aanbouw	Asbestmateriaal	Verwijderen
7. asbestcementbuizen zolder	Asbestmateriaal	Verwijderen
9. roofing dakgoten + roofing schoorsteen	Asbestmateriaal	Zorgvuldig beheren
11. cementpalen afdak	Asbestmateriaal	Zorgvuldig beheren
11.1 Code: 5	Puntmonster	-

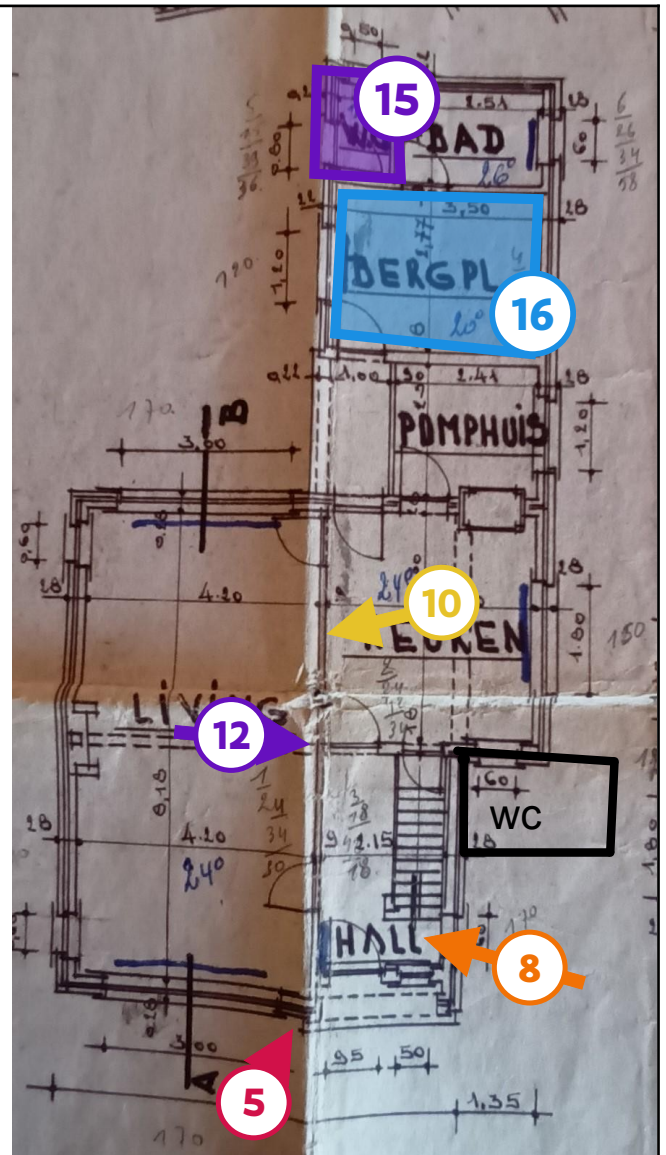
Plan 1.6: Plan glv

op meerdere plaatsen bakeliet toepassingen

Beschrijving	Type	Actie
5. asbestbuis met bocht kelder/voorgevel	Asbestmateriaal	Dringend verwijderen
8. bakeliet toepassingen	Asbestmateriaal	Verwijderen
10. schouw keuken	Asbestmateriaal	Zorgvuldig beheren
12. schouw living	Advies	-
15. niet verdachte vinylvloer	Advies	-

16. mengstaal plafondpleister	Geen asbest	-
-------------------------------	-------------	---

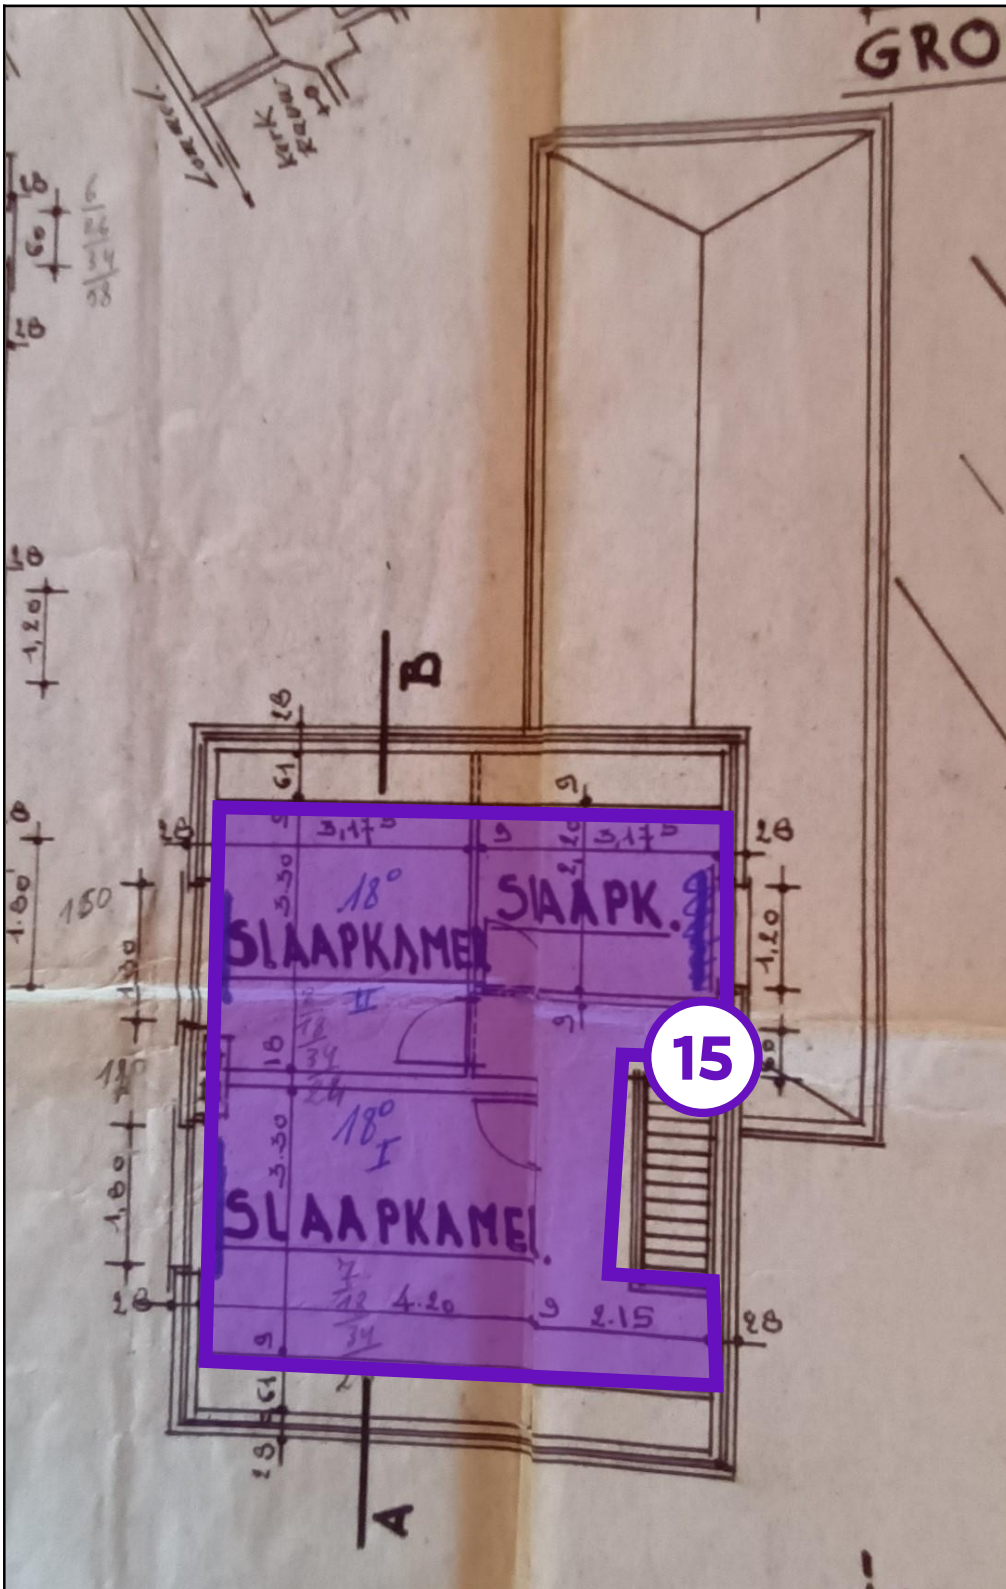
Plan 1.7: plan v+1

15. niet verdachte vinylvloer	Advies	-
-------------------------------	--------	---

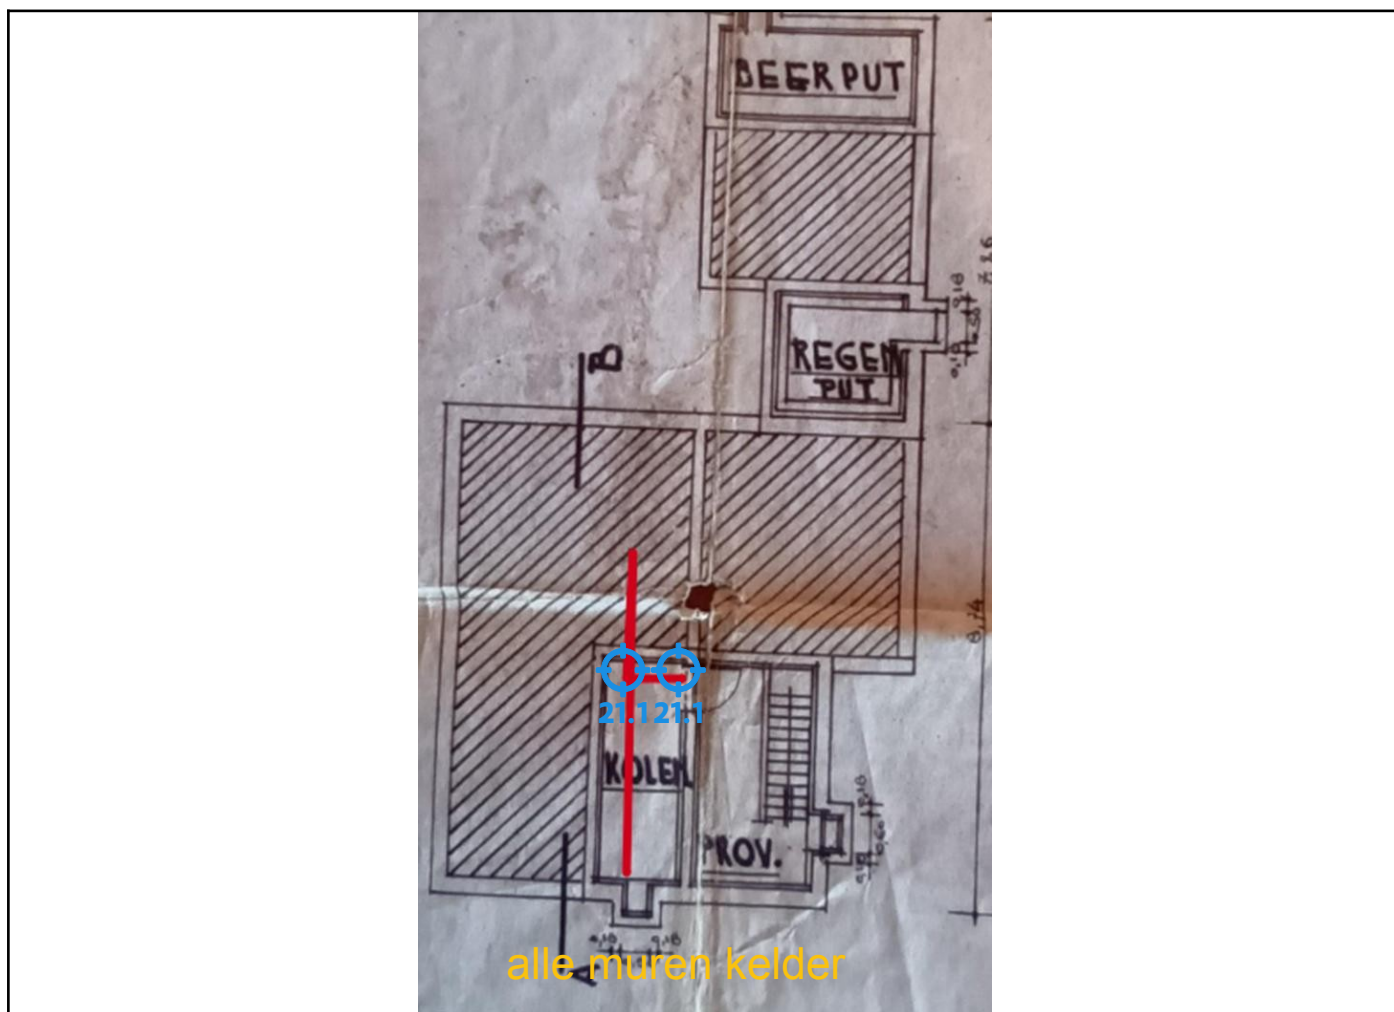
Plan 1.8: Plan leidingisolatie

Beschrijving	Type	Actie
19. cement smeerlaag muren kelder	Geen asbest	-
21. leidingisolatie bochten in kelder	Geen asbest	-
21.1 Code: 7	Mengmonster	-

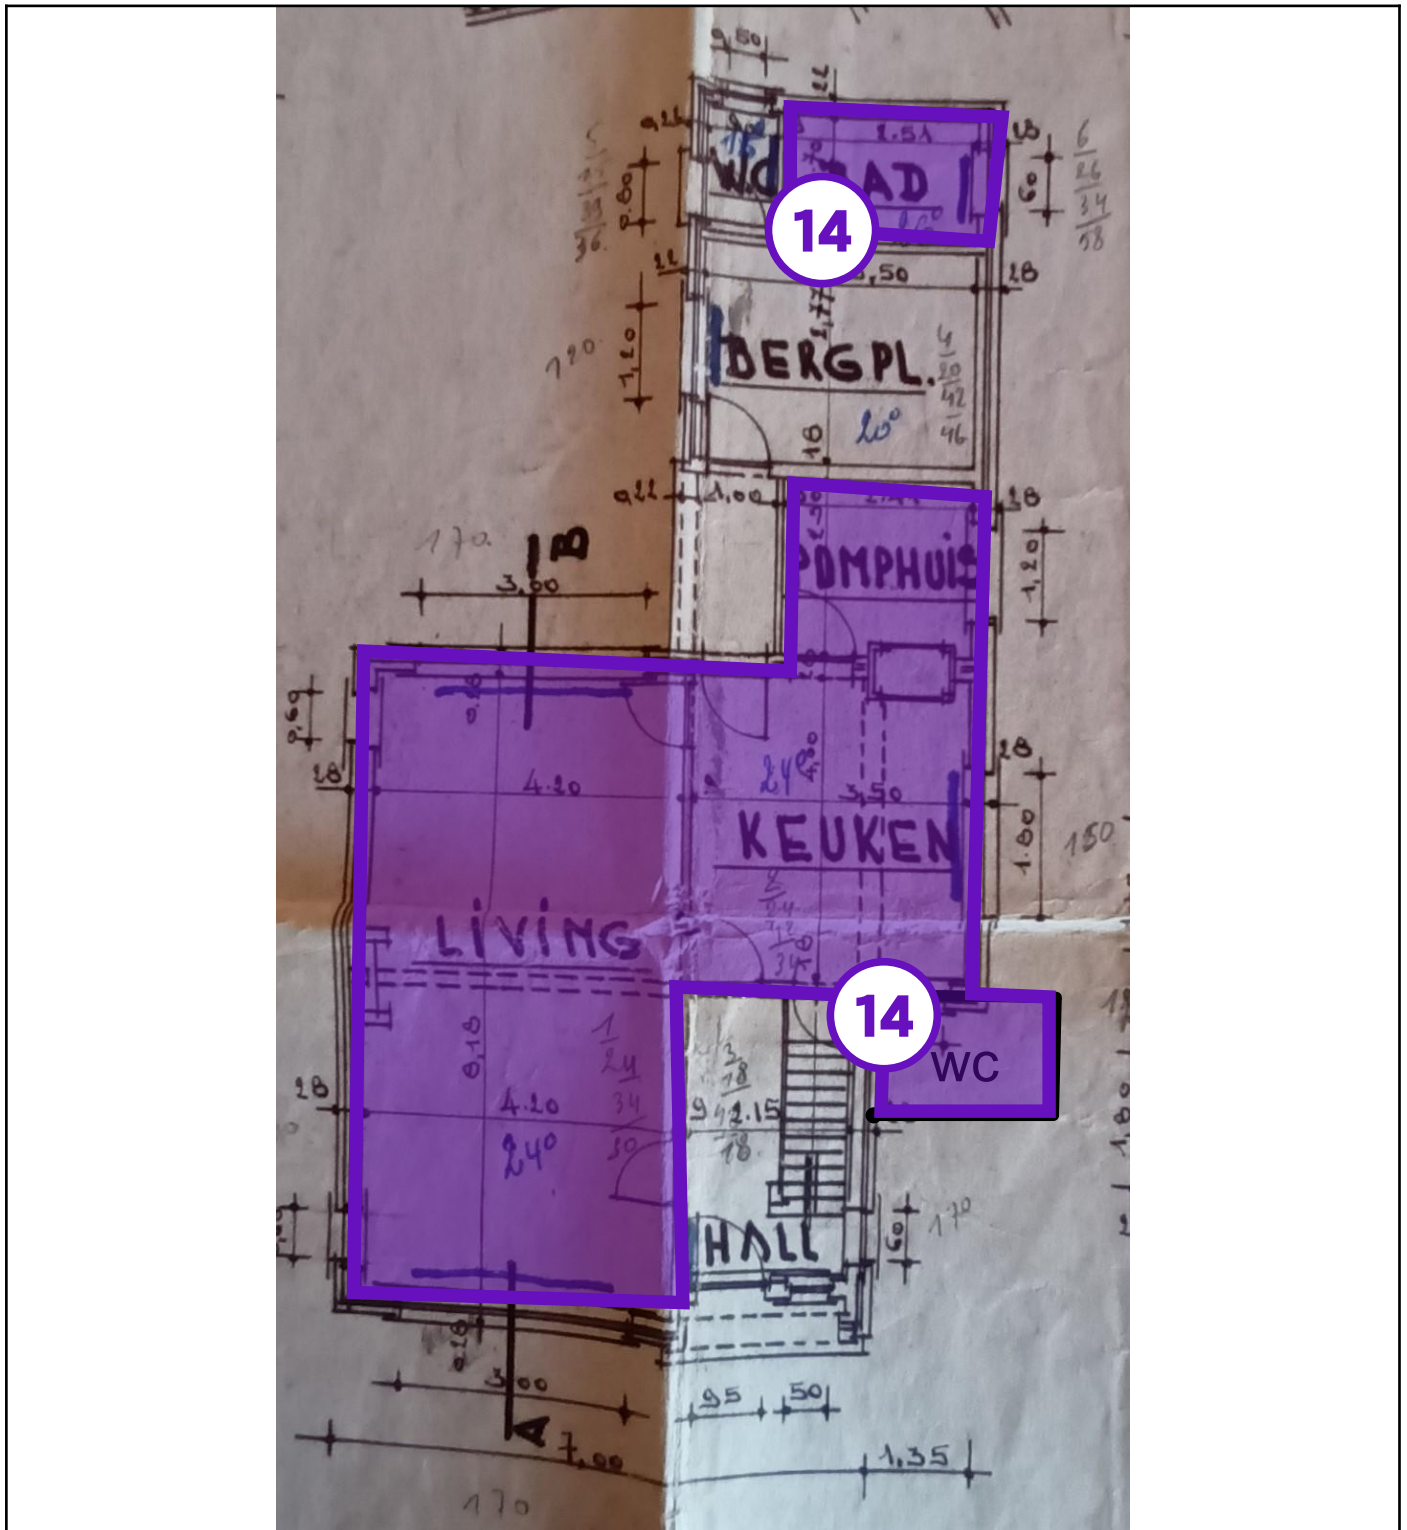
Plan 1.9: Plan glv

Beschrijving	Type	Actie
14. valse plafonds	Advies	-

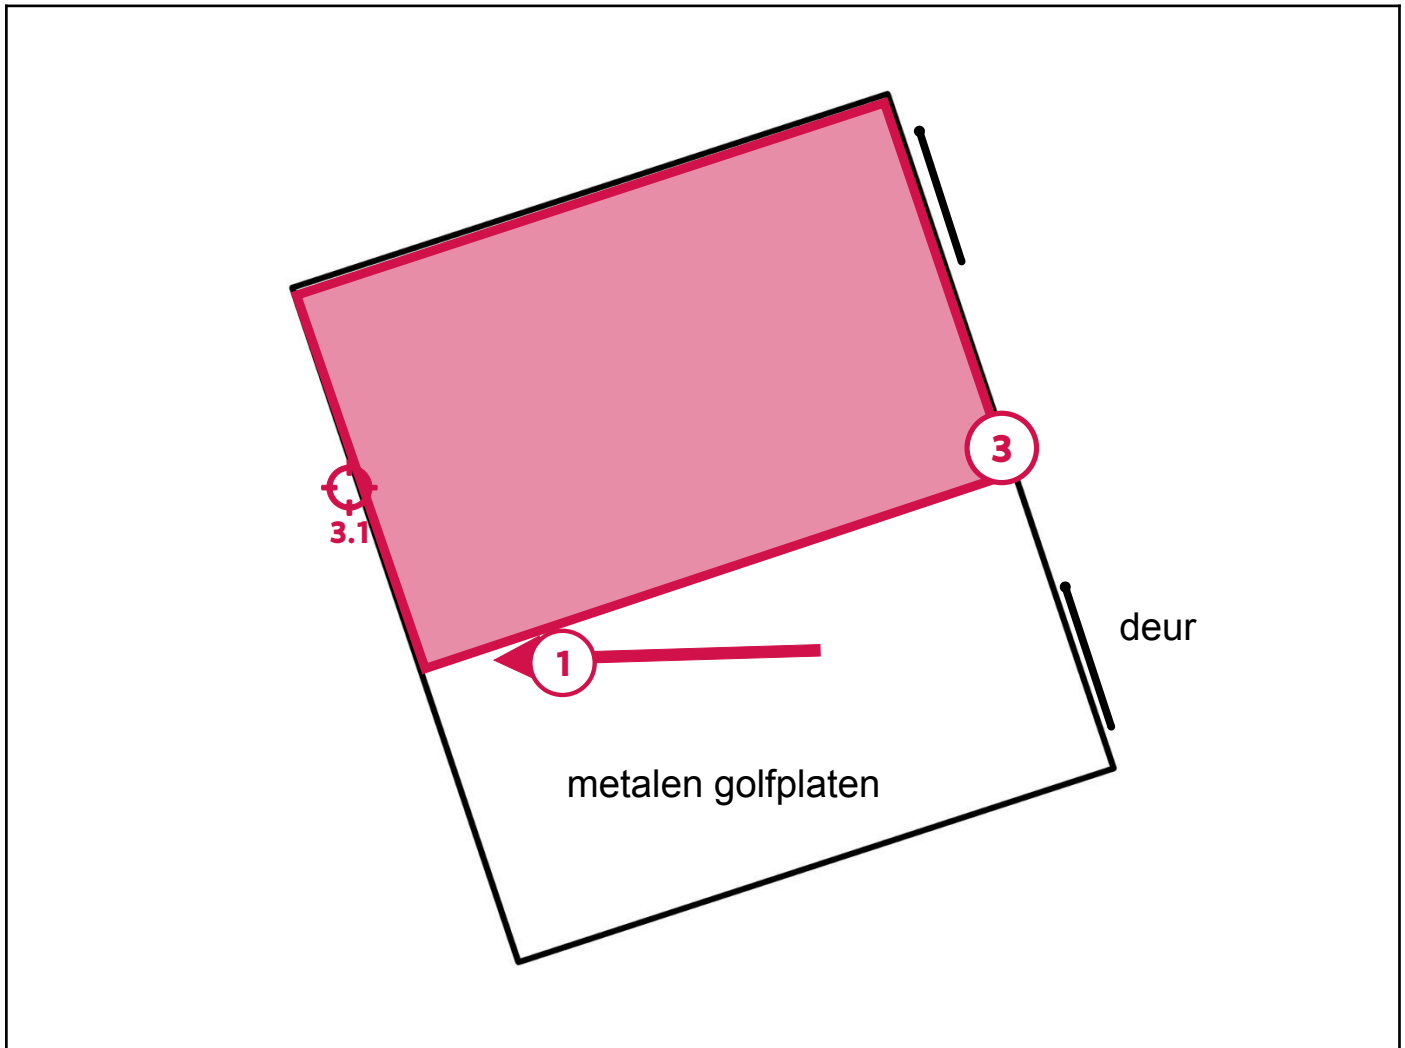
Plan 2.1: Tuinberging plan

Beschrijving	Type	Actie
1. cementplaten afval	Asbestmateriaal	Dringend verwijderen
3. golfplaten dak tuinberging	Asbestmateriaal	Dringend verwijderen
3.1 Code: 6	Puntmonster	-
