# Asbestinventarisatetest

Veldenstraat 12, 2370 Arendonk

Attestnummer : 20240214-000184.000

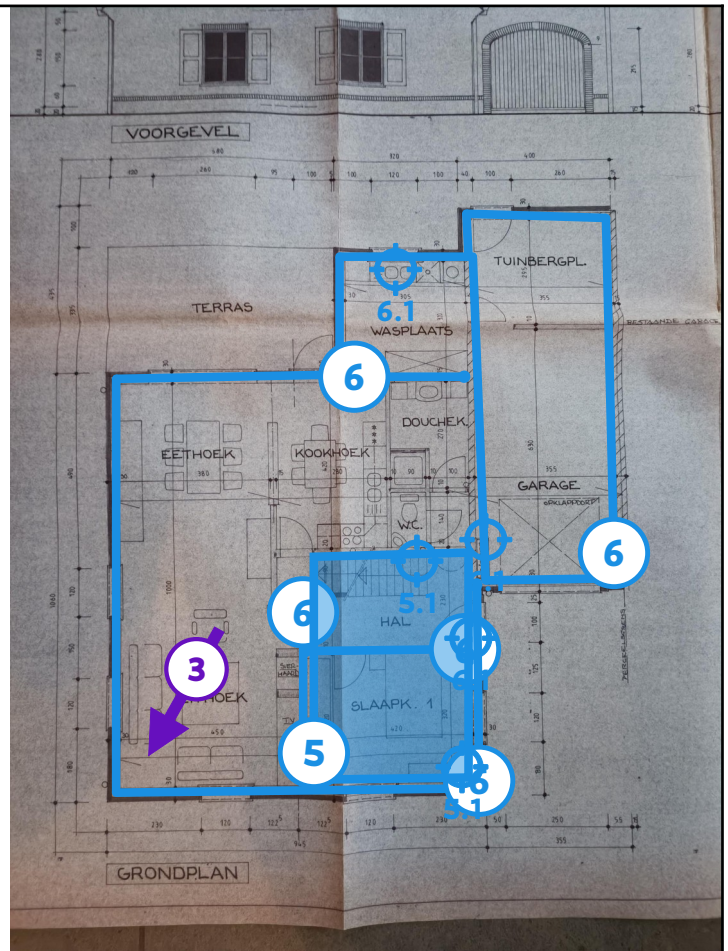
## Plan 1.2: Gelijkvloers

Al de mastiek werd gecontroleerd.

Beschrijving	Type	Actie
2. Mastiek ramen en deuren	Advies	-
3. Kachelkoord	Advies	-
5. Pleisterwerk plafond	Geen asbest	-
5.1 Code: 2	Mengmonster	-
6. Pleisterwerk muren	Geen asbest	-
6.1 Code: 1	Mengmonster	-

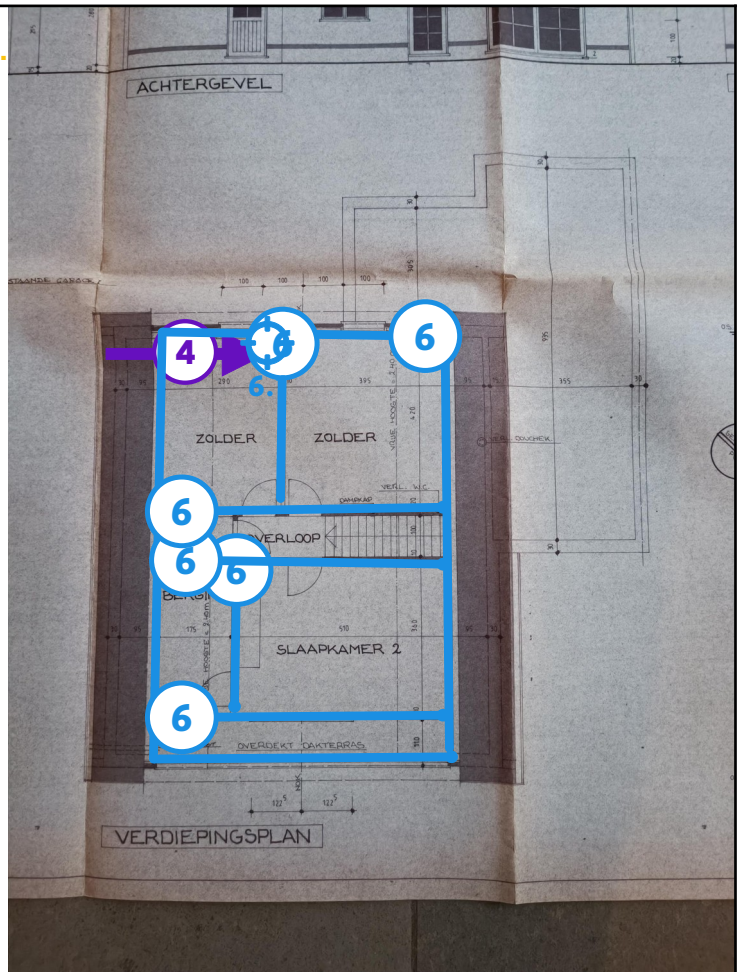
# Plan 1.3: Verdieping

Al de mastiek werd gecontroleerd.

Beschrijving	Type	Actie
2. Mastiek ramen en deuren	Advies	-
4. Cv ketel Bulex	Advies	-
6. Pleisterwerk muren	Geen asbest	-
6.1 Code: 1	Mengmonster	-

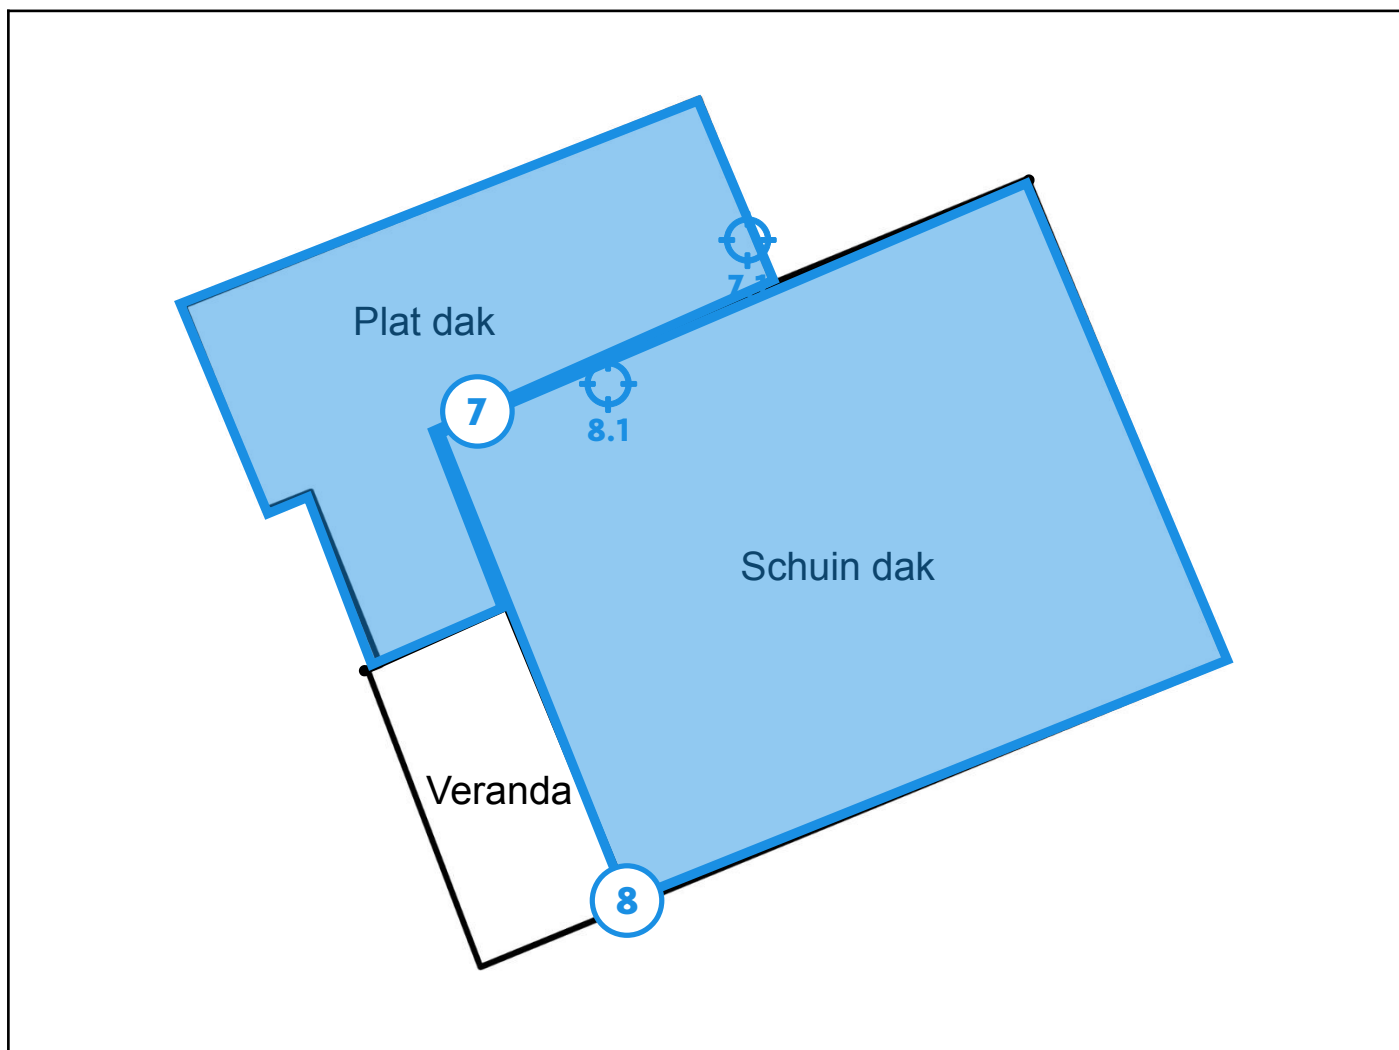
## Plan 1.4: Aanduiding dak

Beschrijving	Type	Actie
7. Roofing plat dak	Geen asbest	-
7.1 Code: 3	Puntmonster	-
8. Onderdakplaten type Menuiserie	Geen asbest	-
8.1 Code: 4	Puntmonster	-
