Asbestinventarisatetest

Gestelsesteenweg 208, 2450 Meerhout

Attestnummer : 20230420-000525.000

Niet-asbestveilig

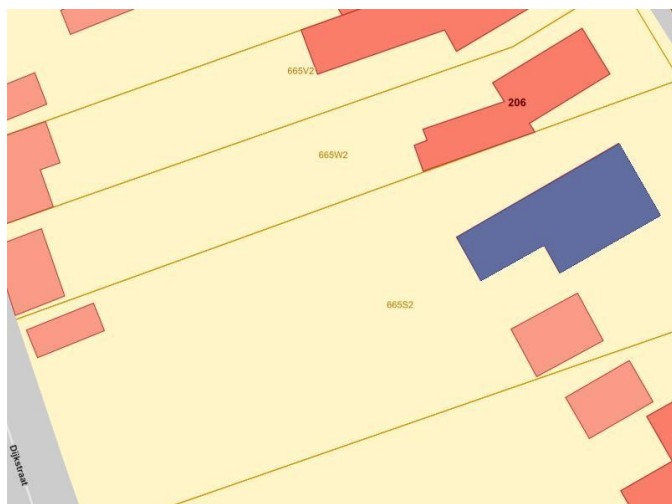
Zone 1: Woning

Tijdens de inspectie vastgesteld:

1 **Asbestmateriaal**

De buis kan voorzichtig losgebeiteld worden, extra bevochtigen om stof te voorkomen + dragen van de nodige beschermingsmiddelen (mondmasker FFP3, handschoenen, tyvec) Bij de gemeente/containerpark afsluitzakken halen om dubbel in te pakken en af te voeren naar het containerpark als hechtgebonden asbestafval.

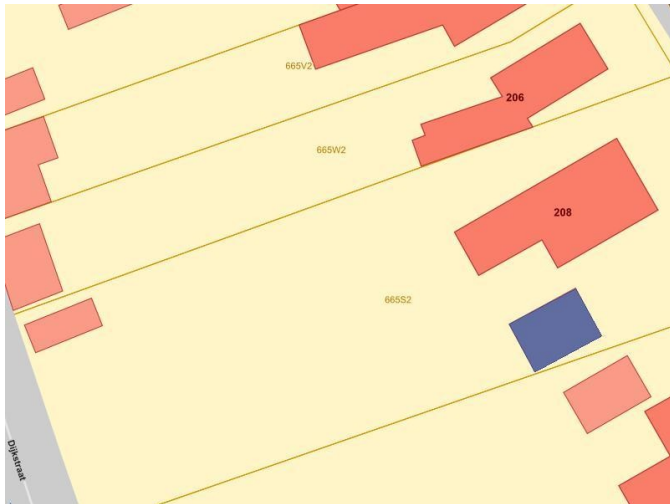
Zone 2: Garage

Tijdens de inspectie vastgesteld:

1 **Asbestmateriaal**

| Beschrijving | Type | Actie |
|---|---|---|
| 2. Golfplaten garage | Asbestmateriaal | Verwijderen |

Ondervloer afdekken, golfplaten voorzichtig verwijderen, extra fixeren, niet breken, niet gooien, onmiddellijk verpakken of voorzichtig in container met asbestbag plaatsen. De constructiebalken zullen ook gereinigd worden met vochtige doeken en hepa stofzuiger.

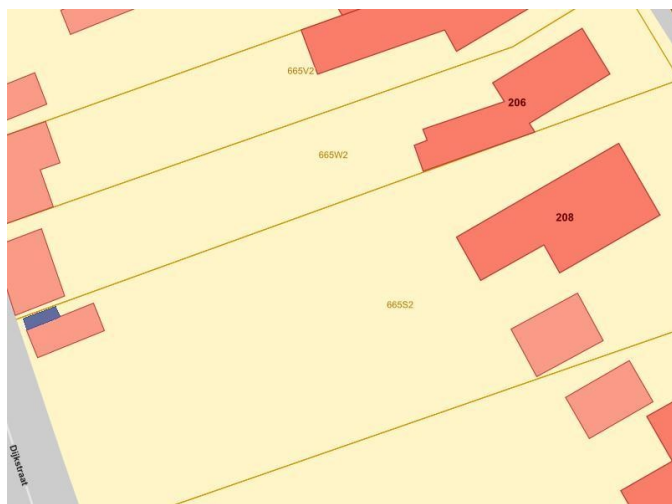
Zone 4: Afdak

Tijdens de inspectie vastgesteld:

1 **Asbestmateriaal**

Ondervloer afdekken, golfplaten voorzichtig verwijderen, extra fixeren, niet breken, niet gooien, onmiddellijk verpakken of voorzichtig in container met asbestbag plaatsen. De constructiebalken zullen ook gereinigd worden met vochtige doeken en hepa stofzuiger.
