Asbestinventarisatetest

De-Billemontstraat 20, 2440 Geel

Attestnummer : 20240108-000110.000

Uitgegeven op : 08.01.2024

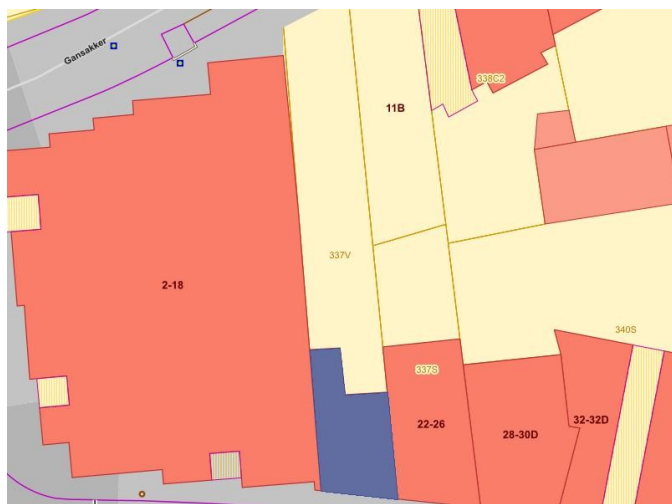
Zone 1: Woning

- 4 Asbestmaterialen**
- 0 Beperkingen
- 0 Uitsluitingen
- 0 Roerende goederen
- 0 Puin, steenslag, (water)bodem
- 1 Adviezen**
- 3 Geen asbest**

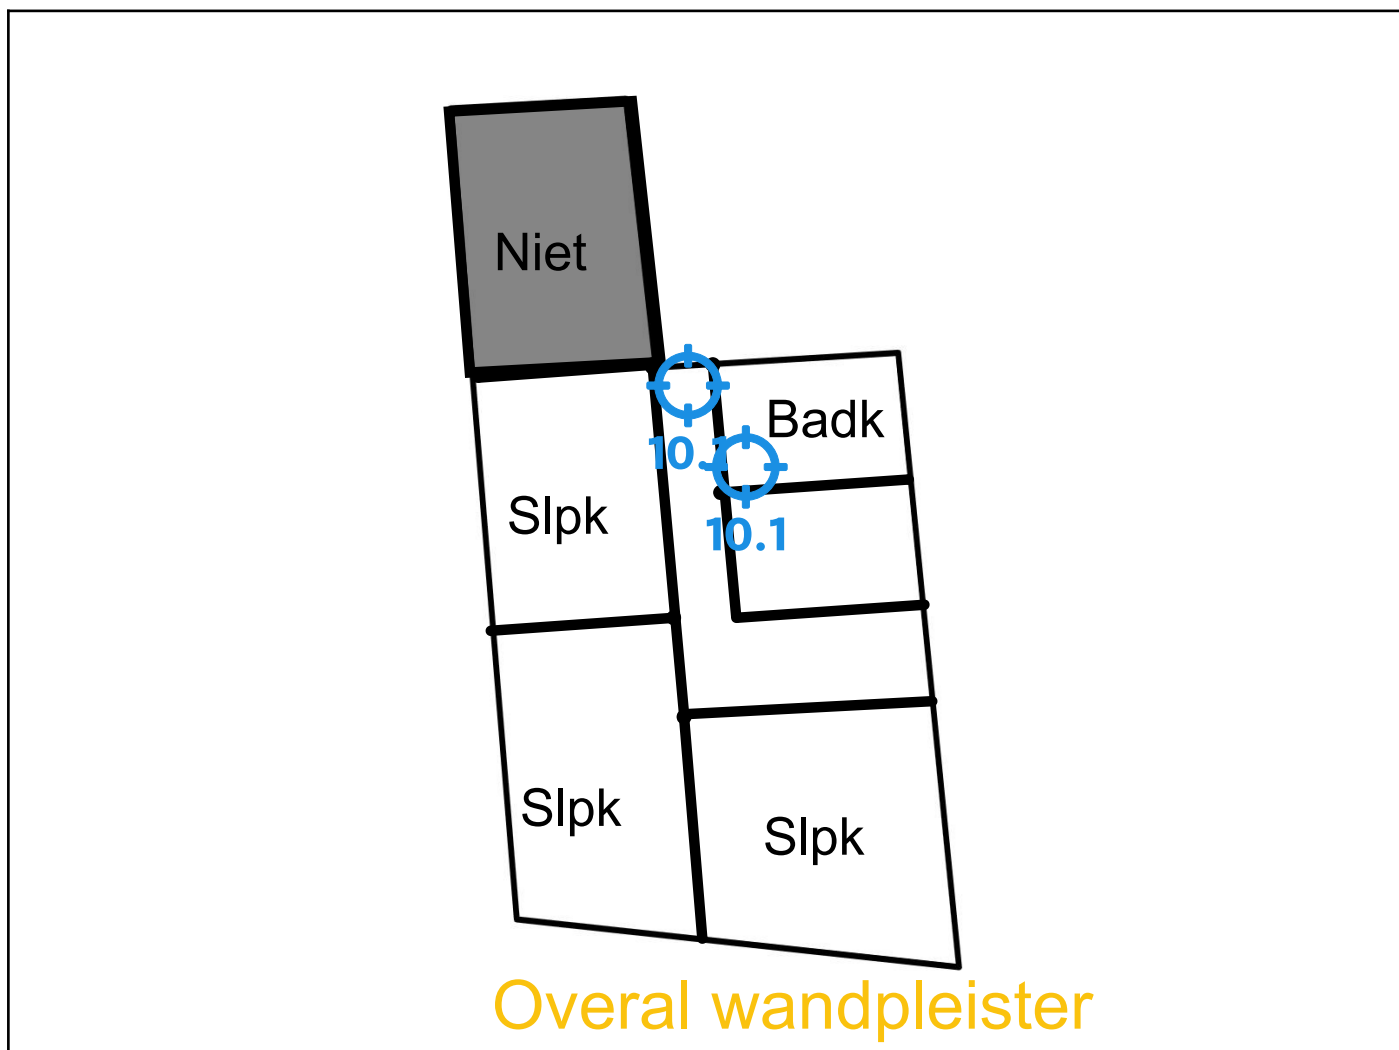
Plan 1.2: Verdieping plan

Beschrijving	Type	Actie
10. Wandpleister	Geen asbest	-
10.1 Code: 1	Mengmonster	-

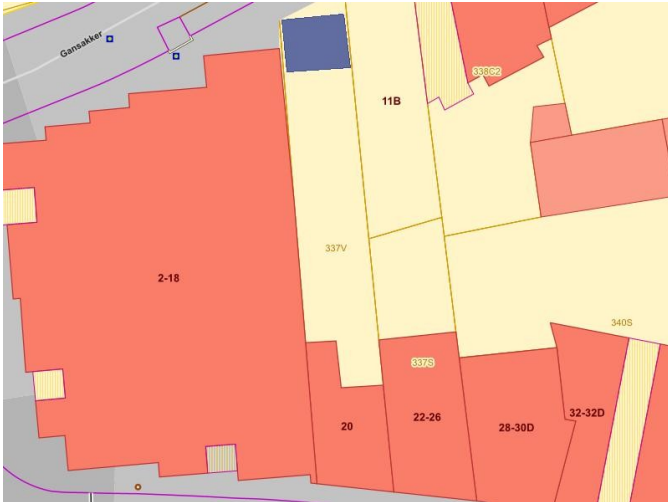
Zone 2: Garages

1 **Asbestmateriaal**

Beschrijving	Type	Actie
2. Golfplaten garages	Asbestmateriaal	Dringend verwijderen

Ondervloer afdekken, golfplaten voorzichtig verwijderen, extra fixeren, niet breken, niet gooien, onmiddellijk verpakken of voorzichtig in container met asbestzak plaatsen. De constructiebalken zullen ook gereinigd worden met vochtige doeken en een goedgekeurde asbeststofzuiger met absoluutfilter.

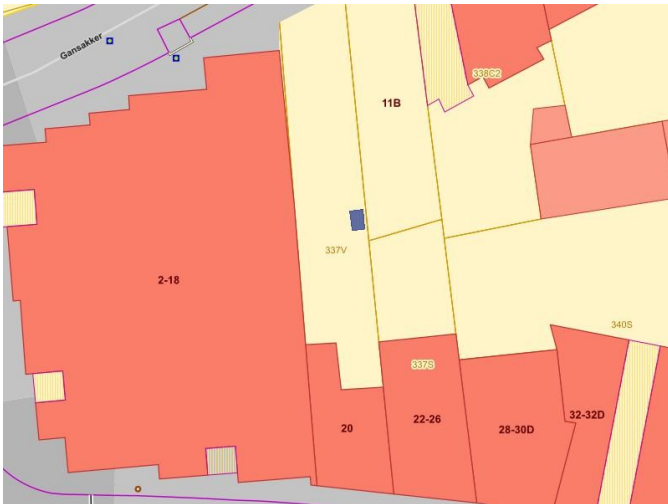
Zone 3: Tuinhuisje

1 **Asbestmateriaal**
