Asbestinventarisatetest

Gelendel 102, 2260 Westerlo

Attestnummer : 20240411-000257.000

Uitgegeven op : 11.04.2024

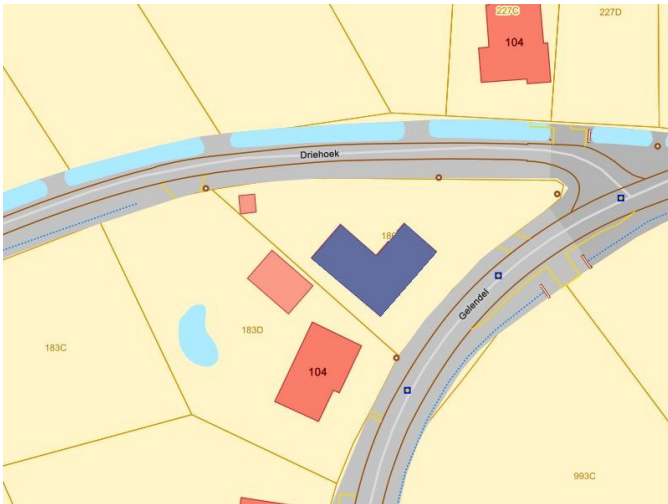
Zone 1: Hoofdgebouw

- 3 Asbestmaterialen**
- 0 Beperkingen
- 0 Uitsluitingen
- 0 Roerende goederen
- 0 Puin, steenslag, (water)bodem
- 2 Adviezen**
- 1 Geen asbest**

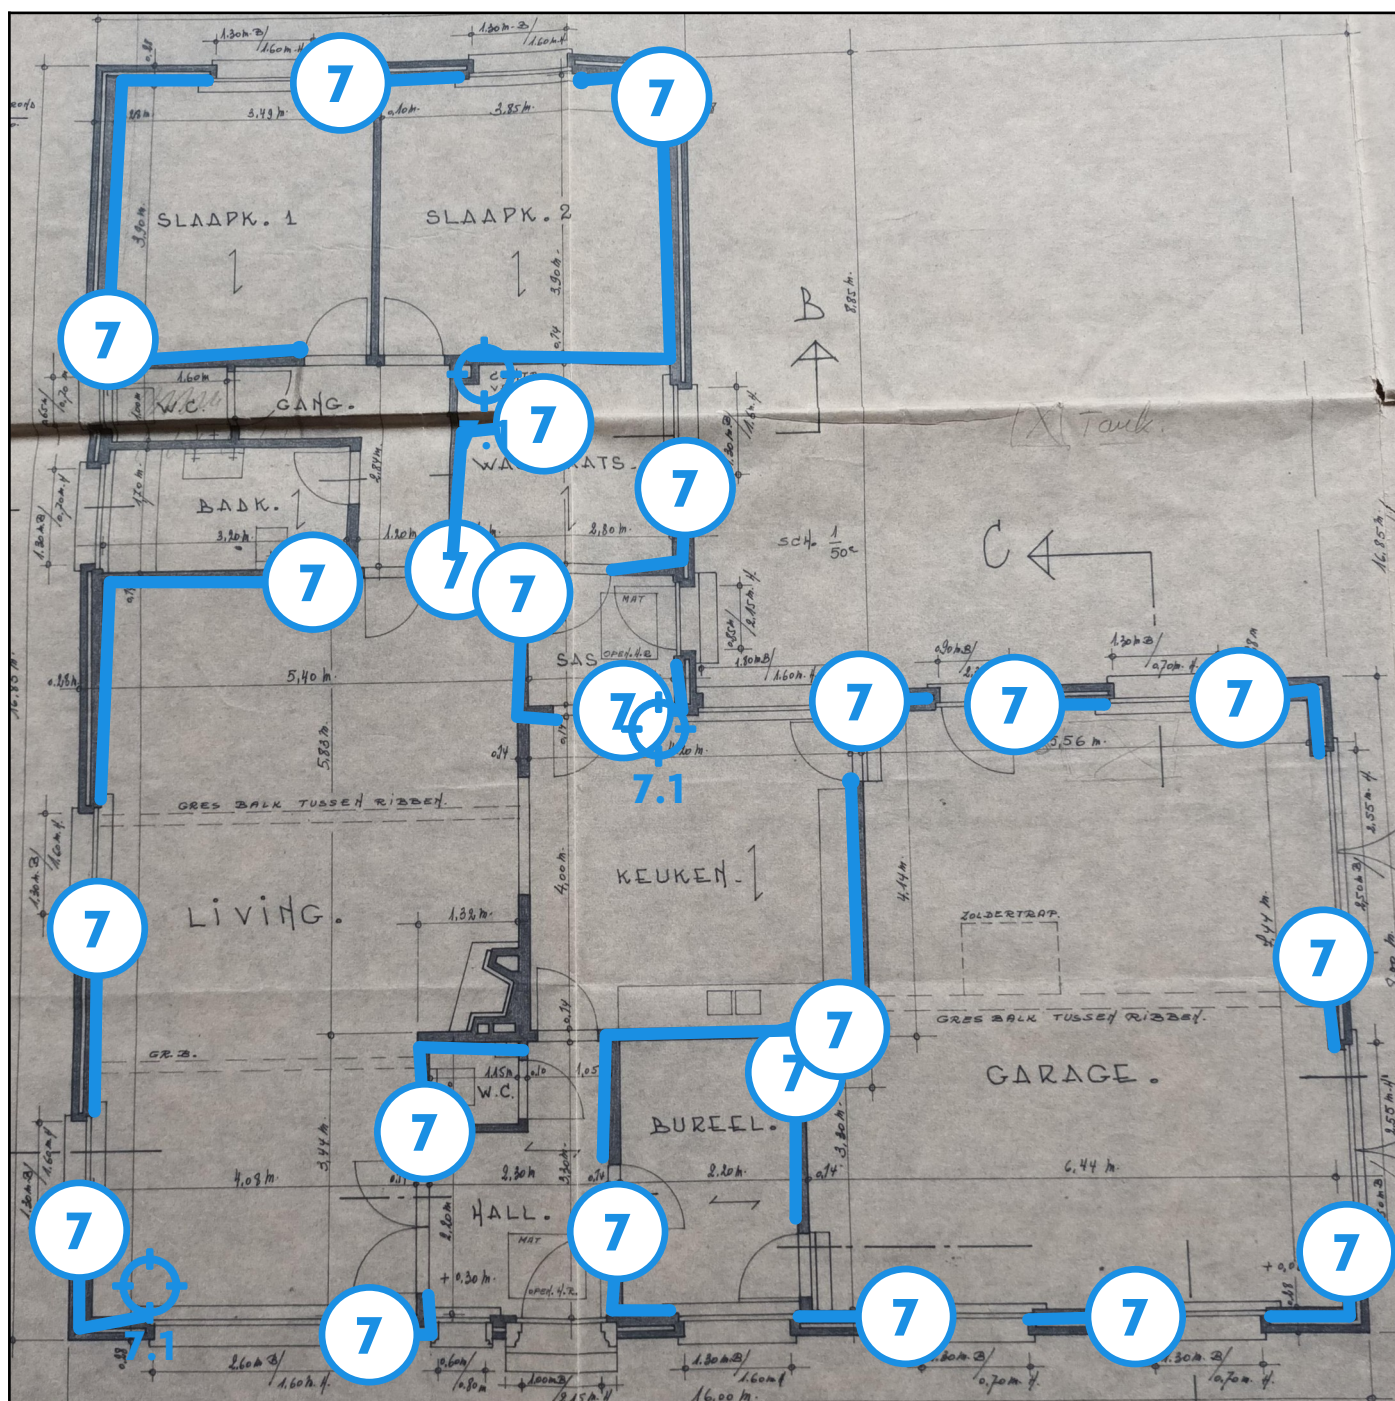
Plan 1.1: Plan

Beschrijving	Type	Actie
7. Muurpleister	Geen asbest	-
7.1 Code: S1	Mengmonster	-

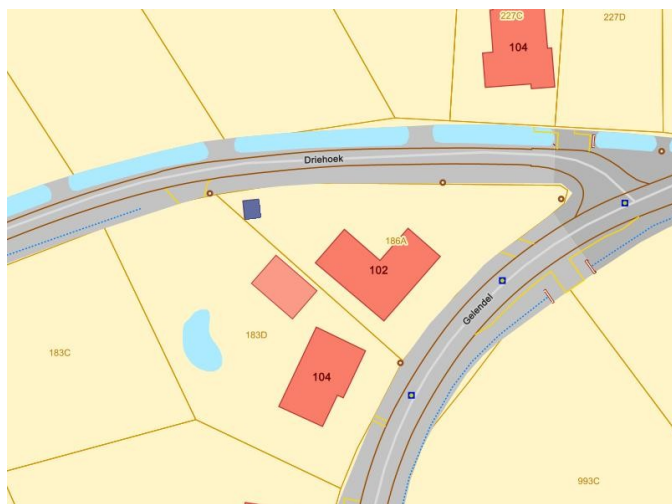
Zone 2: Tuinhuis

- 0 Asbestmaterialen
- 0 Beperkingen
- 0 Uitsluitingen
- 0 Roerende goederen
- 0 Puin, steenslag, (water)bodem
- 0 Adviezen
- 1 Geen asbest**

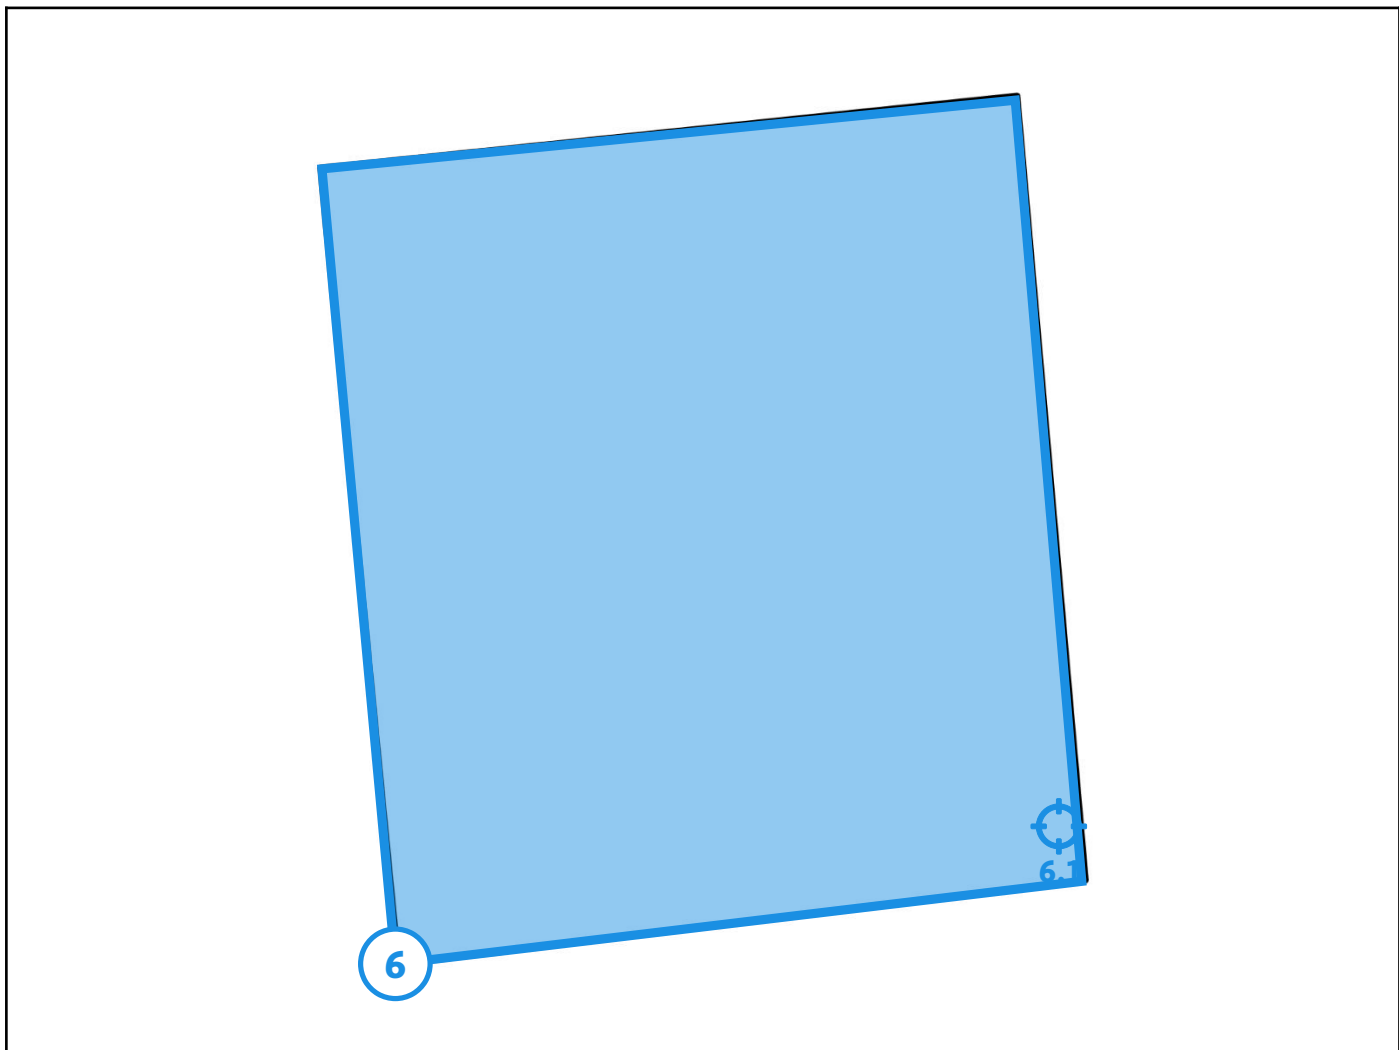
Plan 2.1: Tuinhuis plan

Beschrijving	Type	Actie
6. Golfplaten dak tuinhuis	Geen asbest	-
6.1 Code: S2	Puntmonster	-
