Asbestinventarisatetest

Halfmaanstraat 12, 2230 Herselt

Attestnummer : 20230816-000090.000

Uitgegeven op : 16.08.2023

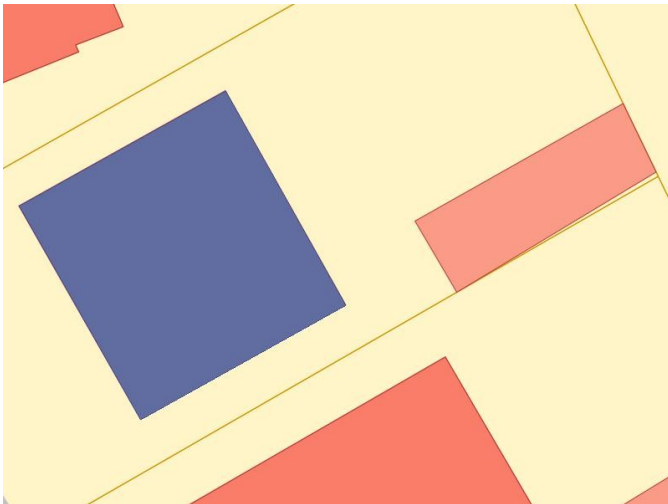
Zone 1: Hoofdgebouw

- 1 Asbestmateriaal**
- 0 Beperking
- 0 Uitsluiting
- 0 Roerend goed
- 0 Puin, steenslag, (water)bodem
- 0 Advies
- 1 Geen asbest**

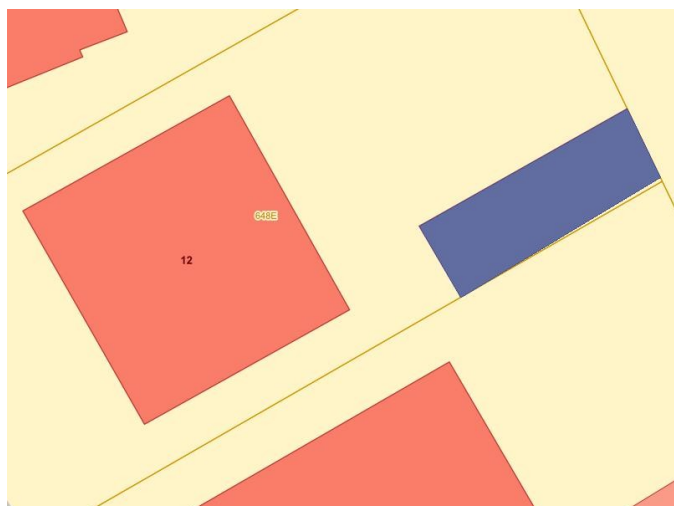
Zone 2: Garage

2 Asbestmaterialen
