# Asbestinventarisatetest

Haverstraat 17, 2400 Mol

Attestnummer : 20250225-000542.000

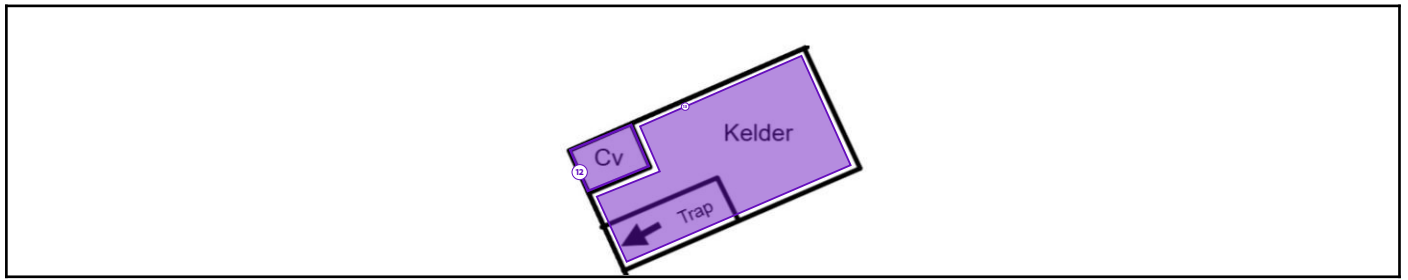
## Plan 1.1: -1

| Beschrijving | Type | Actie |
|---|---|---|
| 13. Kelder bevat geen asbestverdachte materialen | Advies | - |

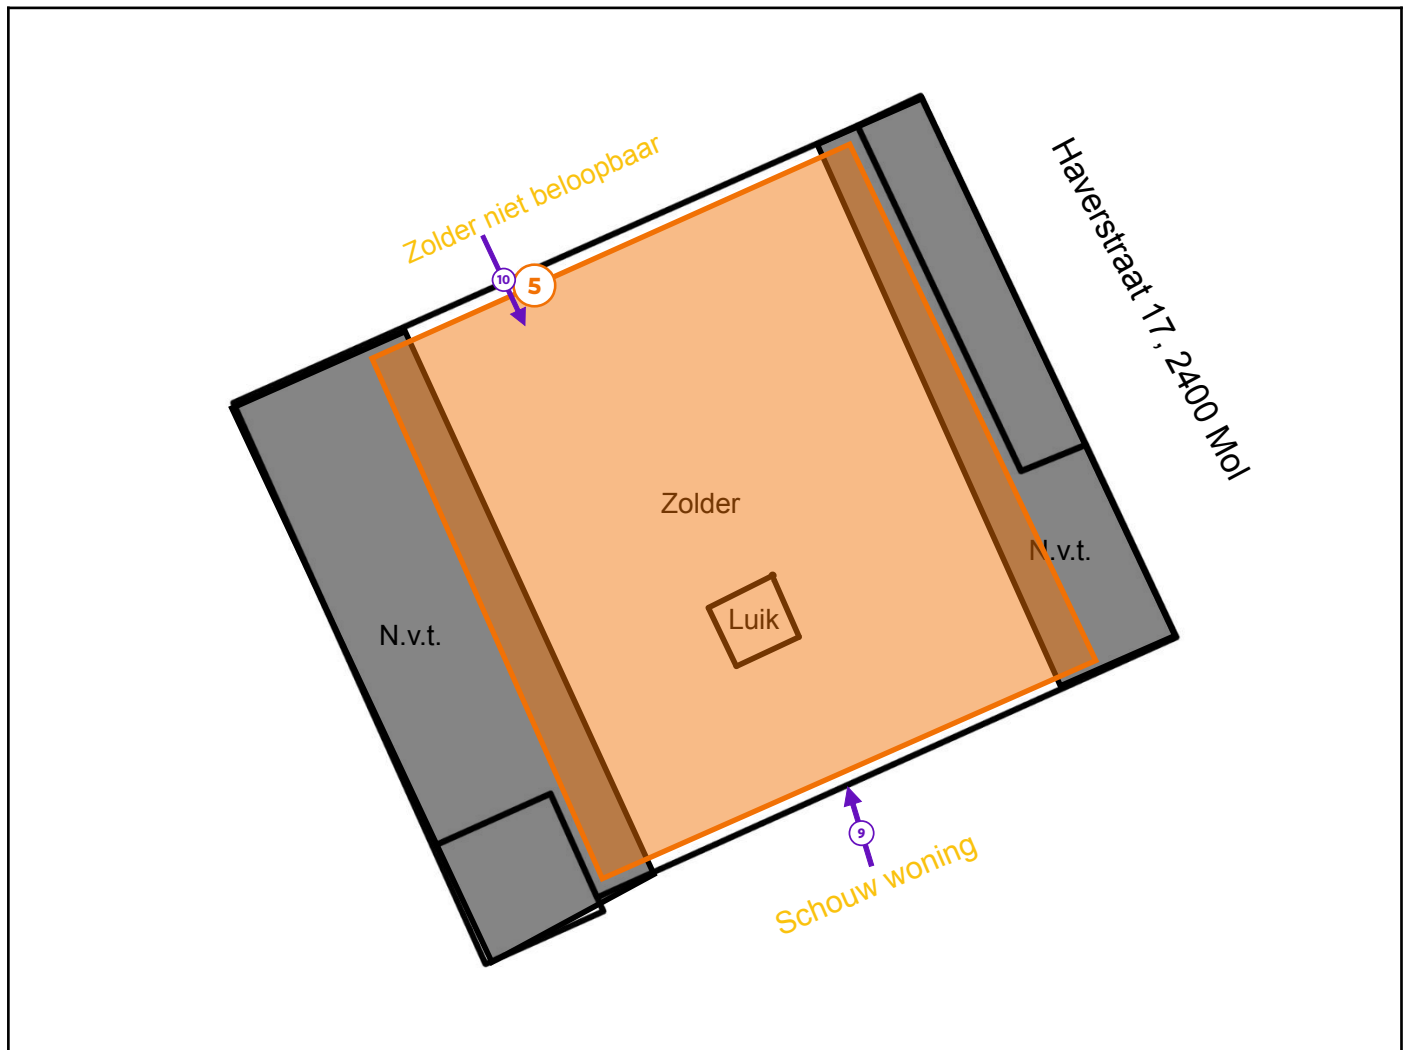
## Plan 1.4: Zolderverdieping

| Beschrijving | Type | Actie |
|---|---|---|
| 10. Zolder niet beloopbaar | Beperking | - |
