# Asbestinventarisatetest

Peerdskerkhof 56, 2400 Mol

Attestnummer : 20240117-000278.000

**Niet-asbestveilig**

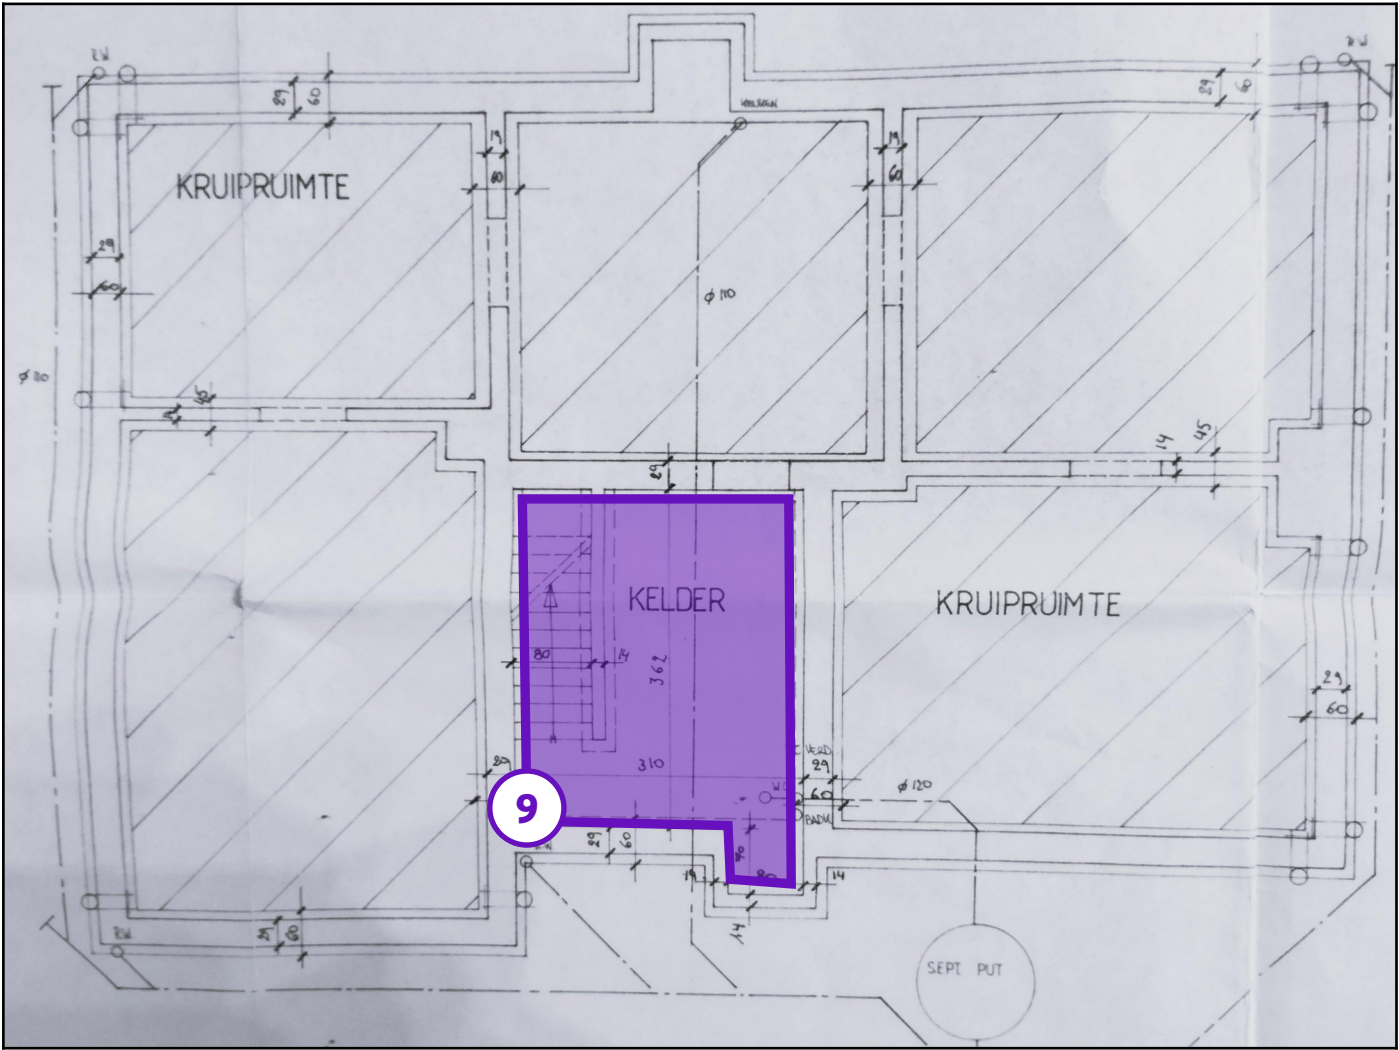
# Plan 1.3: KELDER

| Beschrijving | Type | Actie |
|---|---|---|
| 9. kelder | Advies | - |

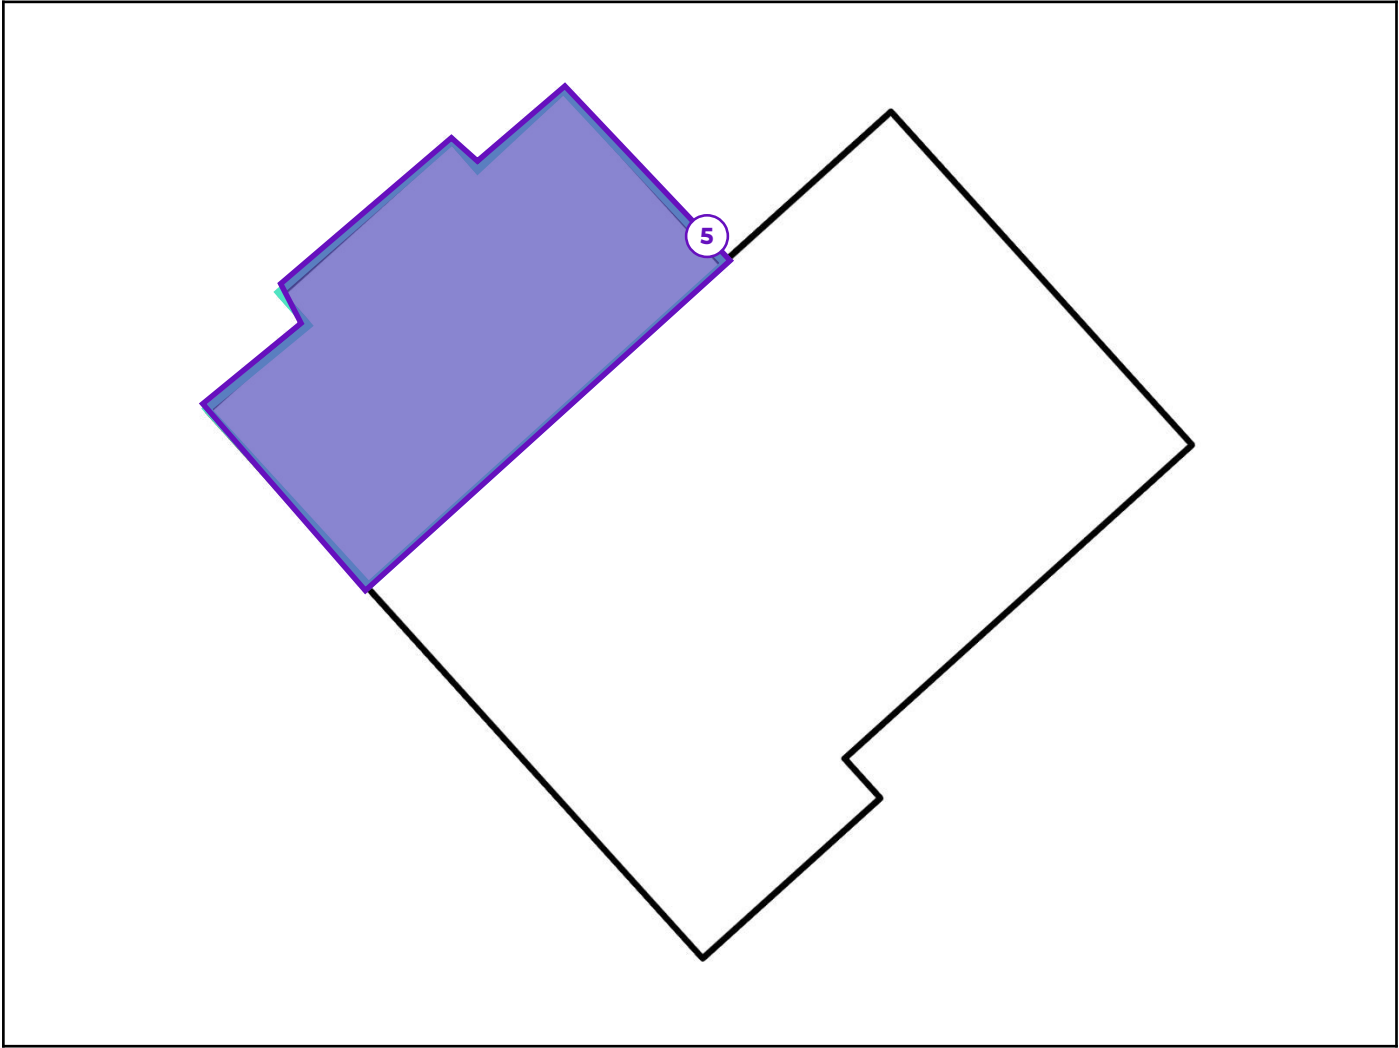
# Plan 1.6: VERANDA

| Beschrijving | Type | Actie |
|---|---|---|
| 5. veranda | Advies | - |

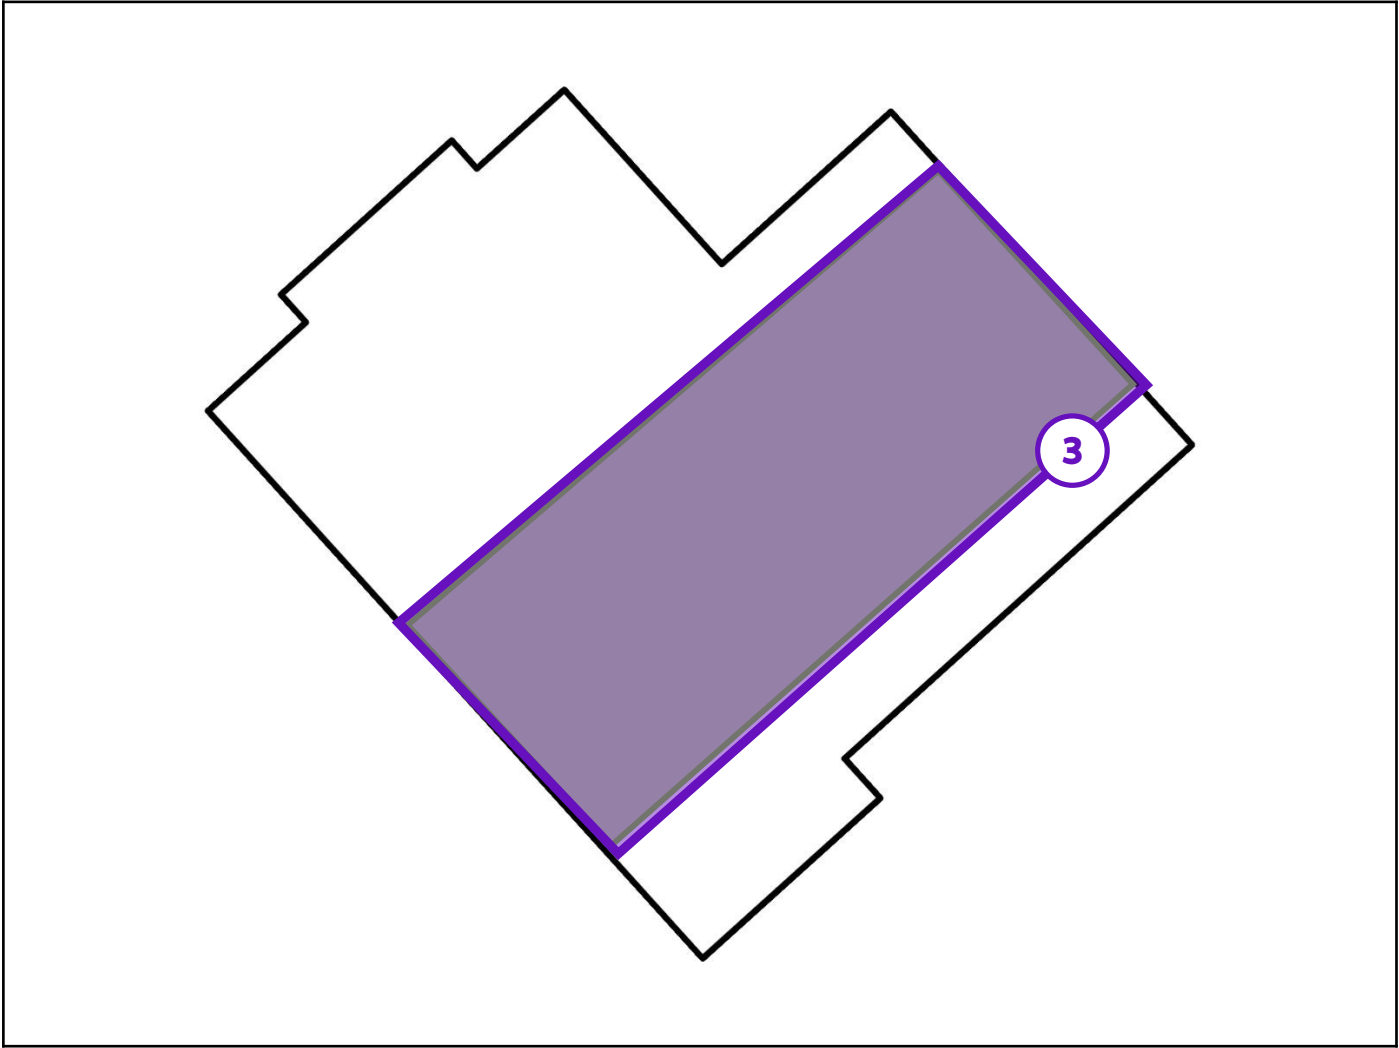
# Plan 1.9: ZOLDER

| Beschrijving | Type | Actie |
|---|---|---|
| 3. zolder | Advies | - |

indien de platen eenvoudig te verwijderen zijn zonder kans op breken kan dit via doe-het-zelf of door werknemer(s) met opleidingsattest eenvoudige handelingen; Dek de zoldervloer af met plastic folie . dragen van de nodige beschermingsmiddelen (mondmasker ffp3, handschoenen,tyvec ) Verwijder de dakpannen. Fixeer het plaatmateriaal , de asbesthoudende platen één voor één en in hun geheel verwijderen. Niet gooien, niet breken. Reinig nadien de draagstructuur met vochtige doeken (+stofzuiger met absoluut filter kan niet gehoord worden dus voor een particulier niet mogelijk .) Alle werknemer(s) moeten wel beschikken over een opleidingsattest eenvoudige handelingen 8u.

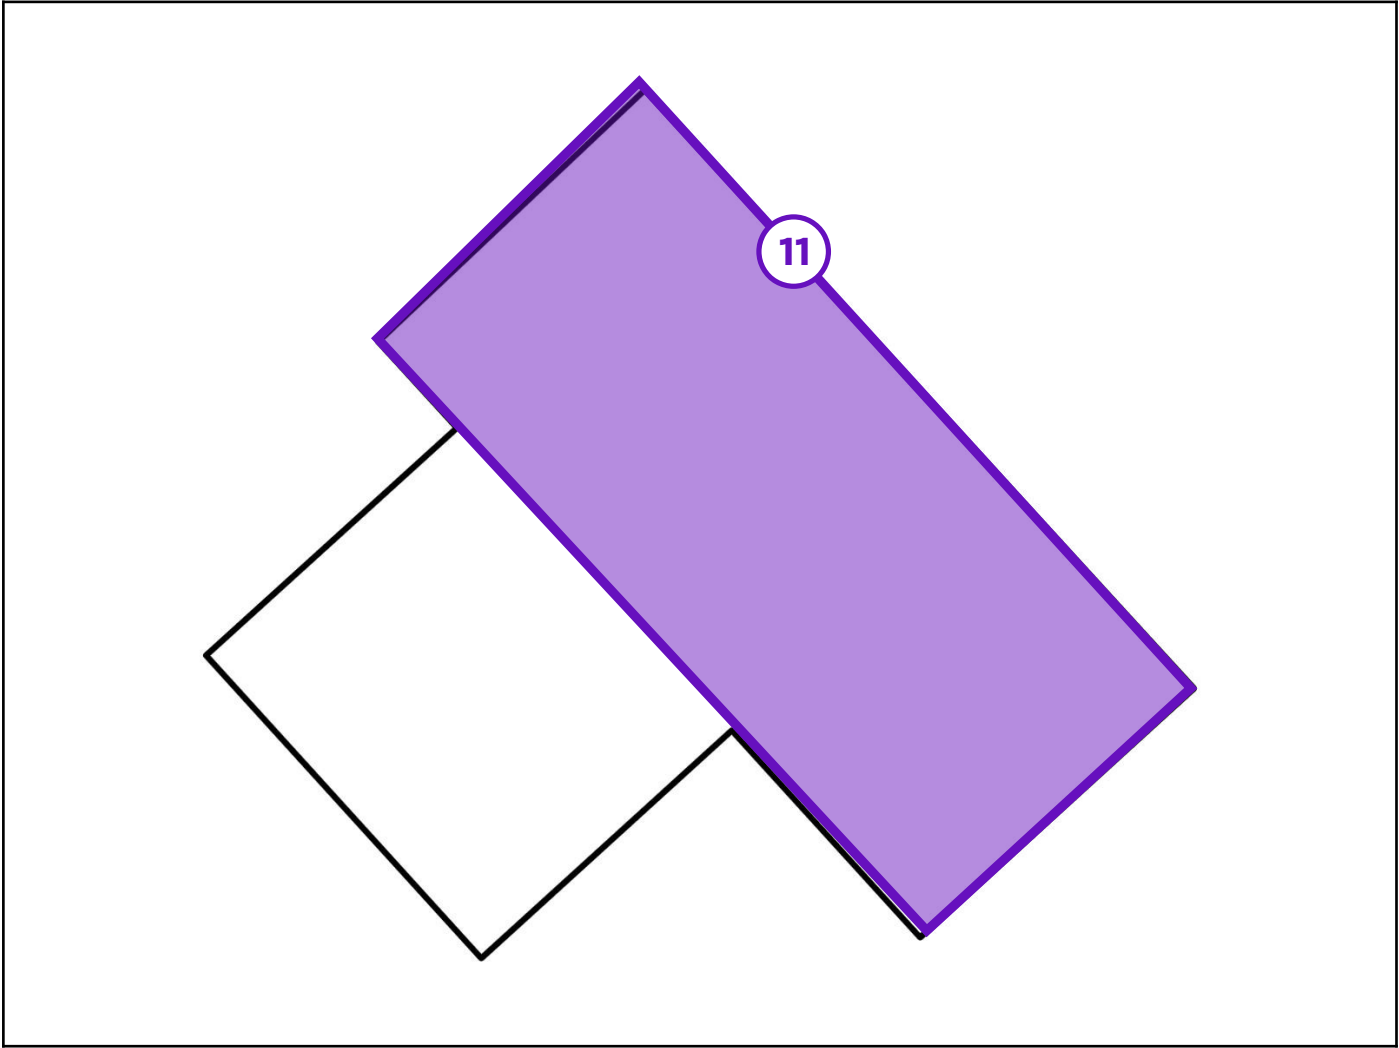
### Plan 3.1: GARAGE

| Beschrijving | Type | Actie |
|---|---|---|
| 11. losse garage | Advies | - |

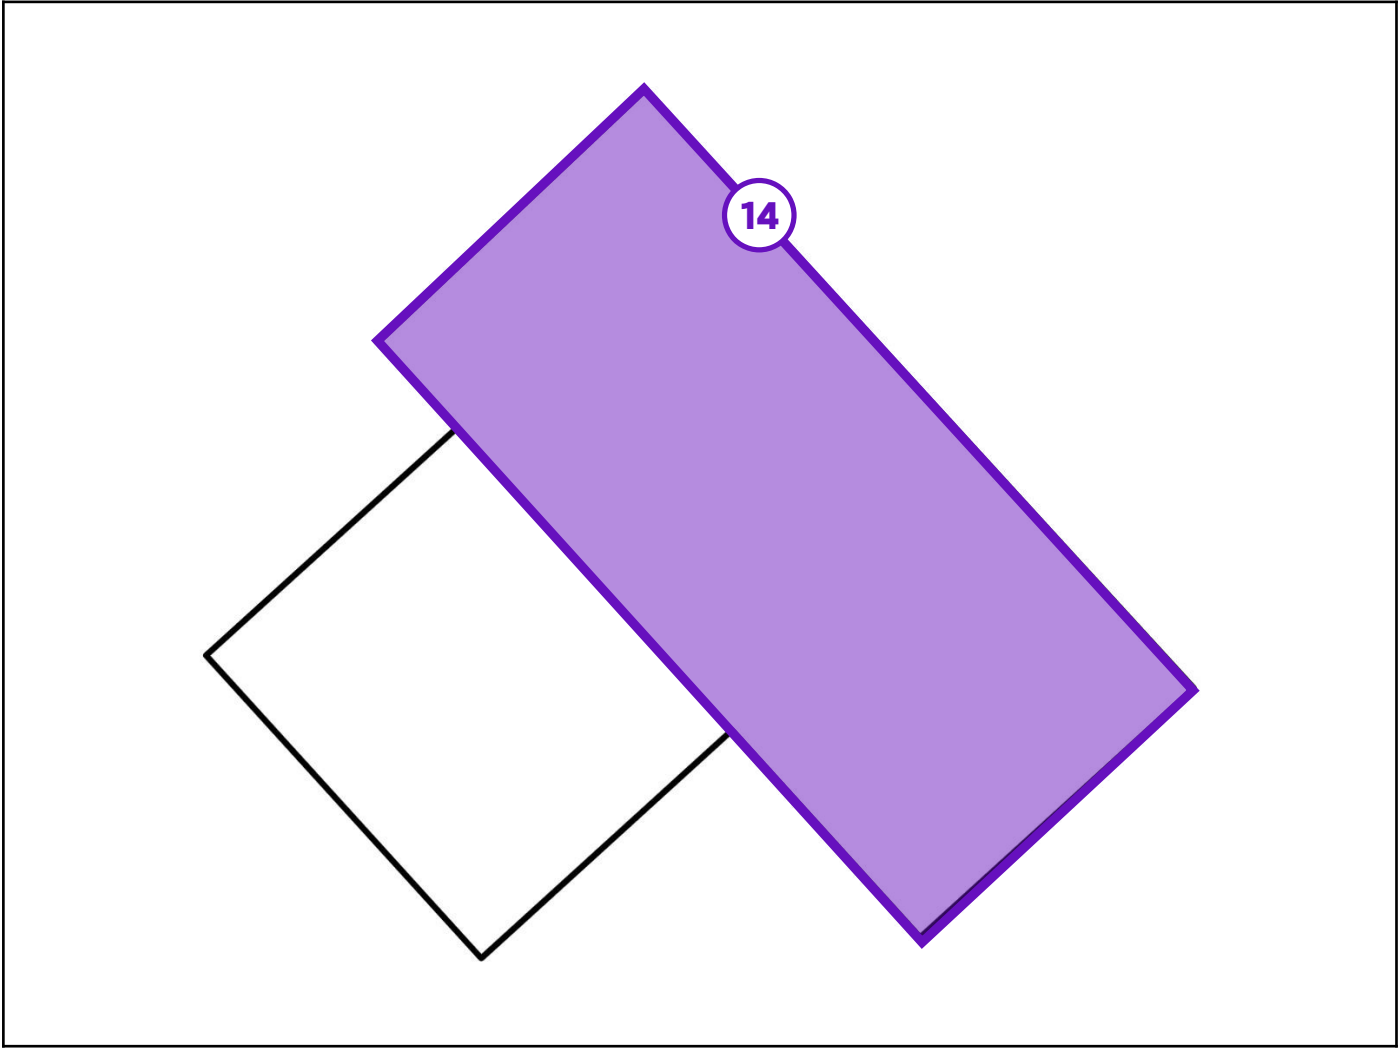
### Plan 3.2: PLAT DAK GARAGE

| Beschrijving | Type | Actie |
|---|---|---|
| 14. plat dak (losse) garage | Advies | - |
