Turnhoutsebaan 293, 2400 Mol

# Zone 1: Hoofdgebouw

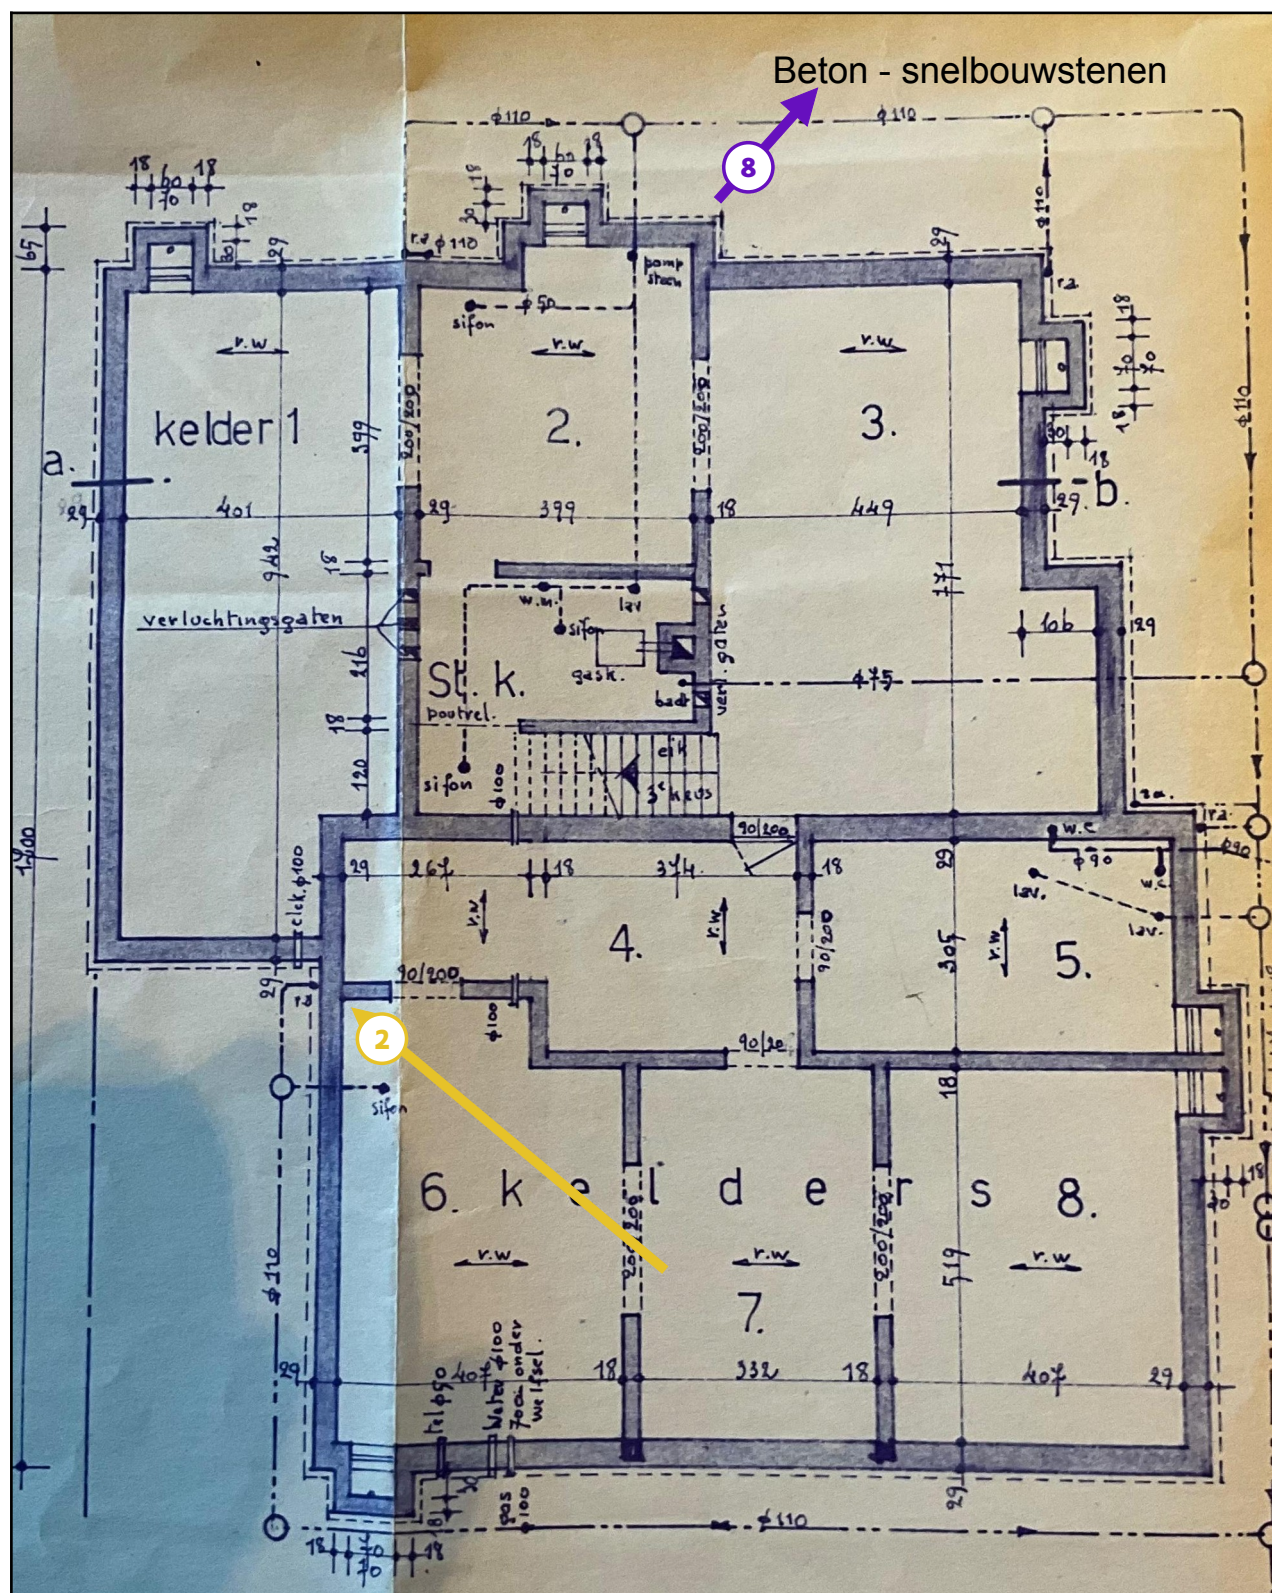
## Plan 1.1: kelder

| 2. Bakeliet tellerkast | Asbestmateriaal | Zorgvuldig beheren |

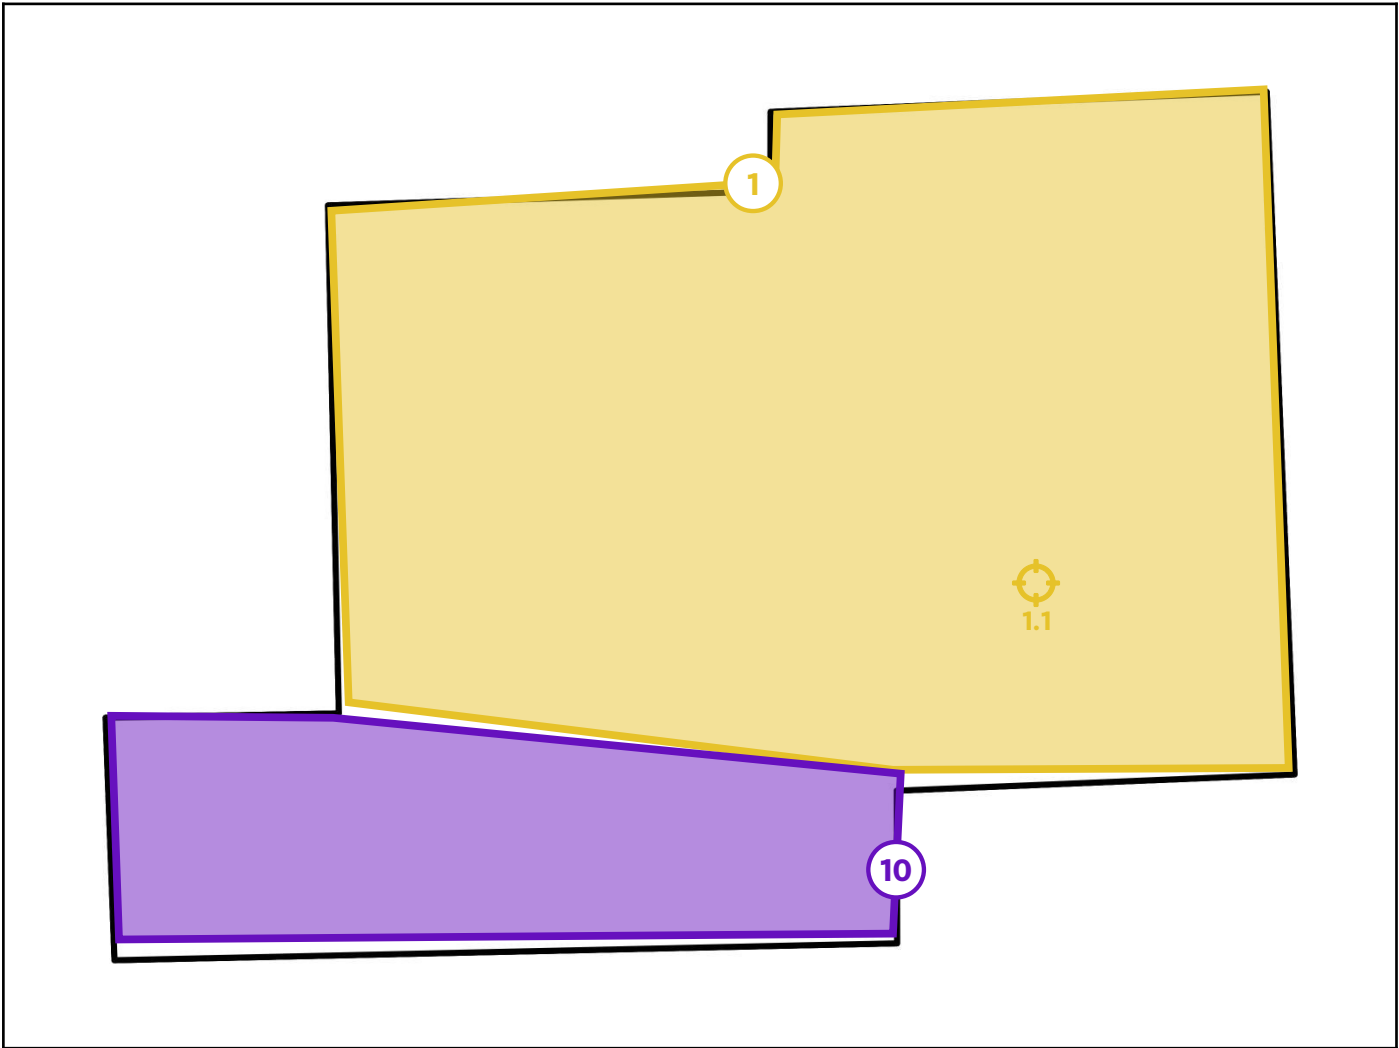
# Plan 1.4: dak plan

| Beschrijving | Type | Actie |
|---|---|---|
| 1. Onderdak (staalname) | Asbestmateriaal | Zorgvuldig beheren |

Verwijder de dakpannen. Fixeer het plaatmateriaal , de asbesthoudende platen één voor één en in hun geheel verwijderen. Niet gooien, niet breken. Verwijder onder verneveling of tussentijds voldoende bevochtigen tijdens de volledige duur van de werken. Reinig nadien de draagstructuur met vochtige doeken (+stofzuiger met absoluut filter kan niet gehuurd worden dus voor een particulier niet mogelijk .) Alle werknemer(s) moeten wel beschikken over een opleidingsattest eenvoudige handelingen 8u.
