# Asbestinventarisat attest

Oudekastelseweg 8, 2440 Geel

Attestnummer : 20250422-000405.000

Uitgegeven op : 22.04.2025

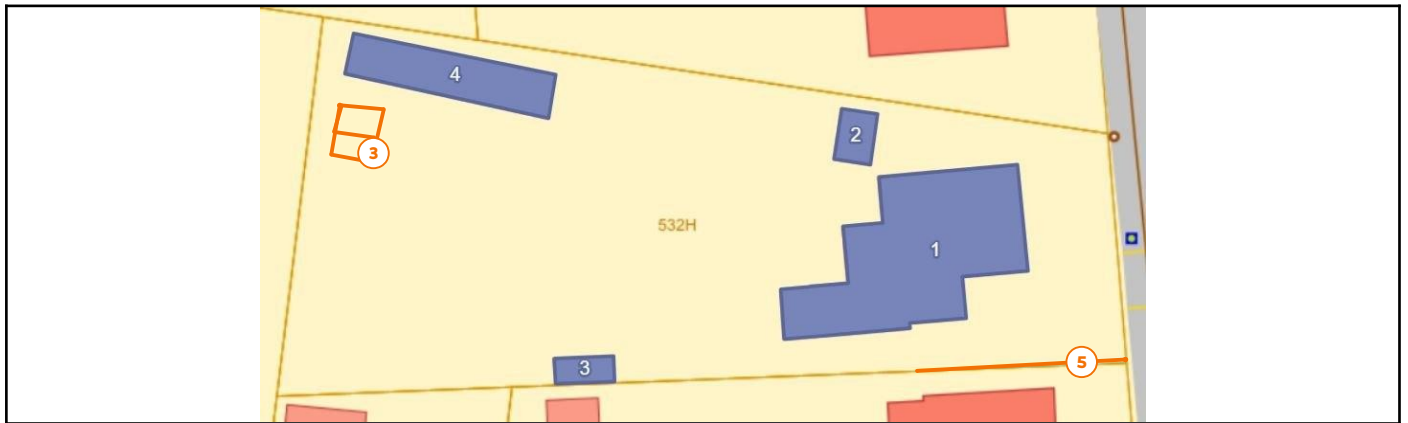
## Plan 1.2: Overzicht

| Beschrijving | Type | Actie |
|---|---|---|
| 5. Afboording | Asbestmateriaal | Verwijderen |

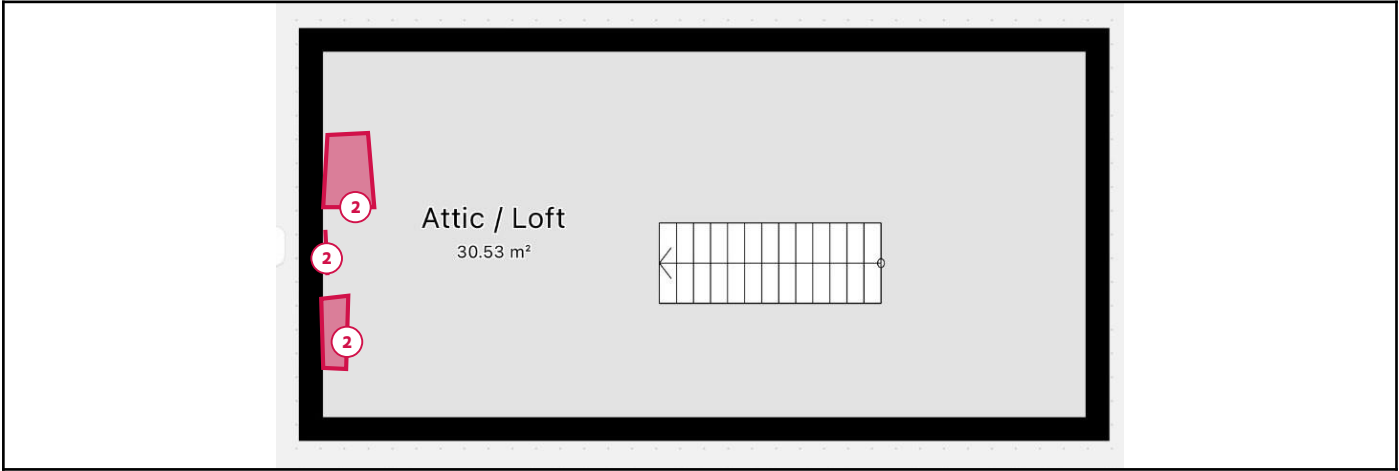
# Plan 1.4: Zolder

| Beschrijving | Type | Actie |
|---|---|---|
| 2. Schouwbuis | Asbestmateriaal | Dringend verwijderen |
