# Asbestinventarisatetest

Vareselaan 26, 2400 Mol

Attestnummer : **20250421-000097.000**

Uitgegeven op : **21.04.2025**

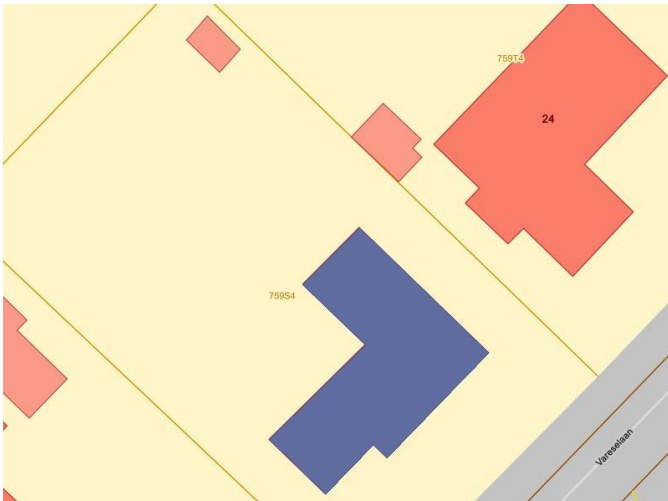
## Zone 1: Hoofdgebouw

- 0 Asbestmaterialen
- 0 Beperkingen
- 0 Uitsluitingen
- 0 Roerende goederen
- 0 Puin, steenslag, (water)bodem
- 3 Adviezen
- 2 Geen asbest

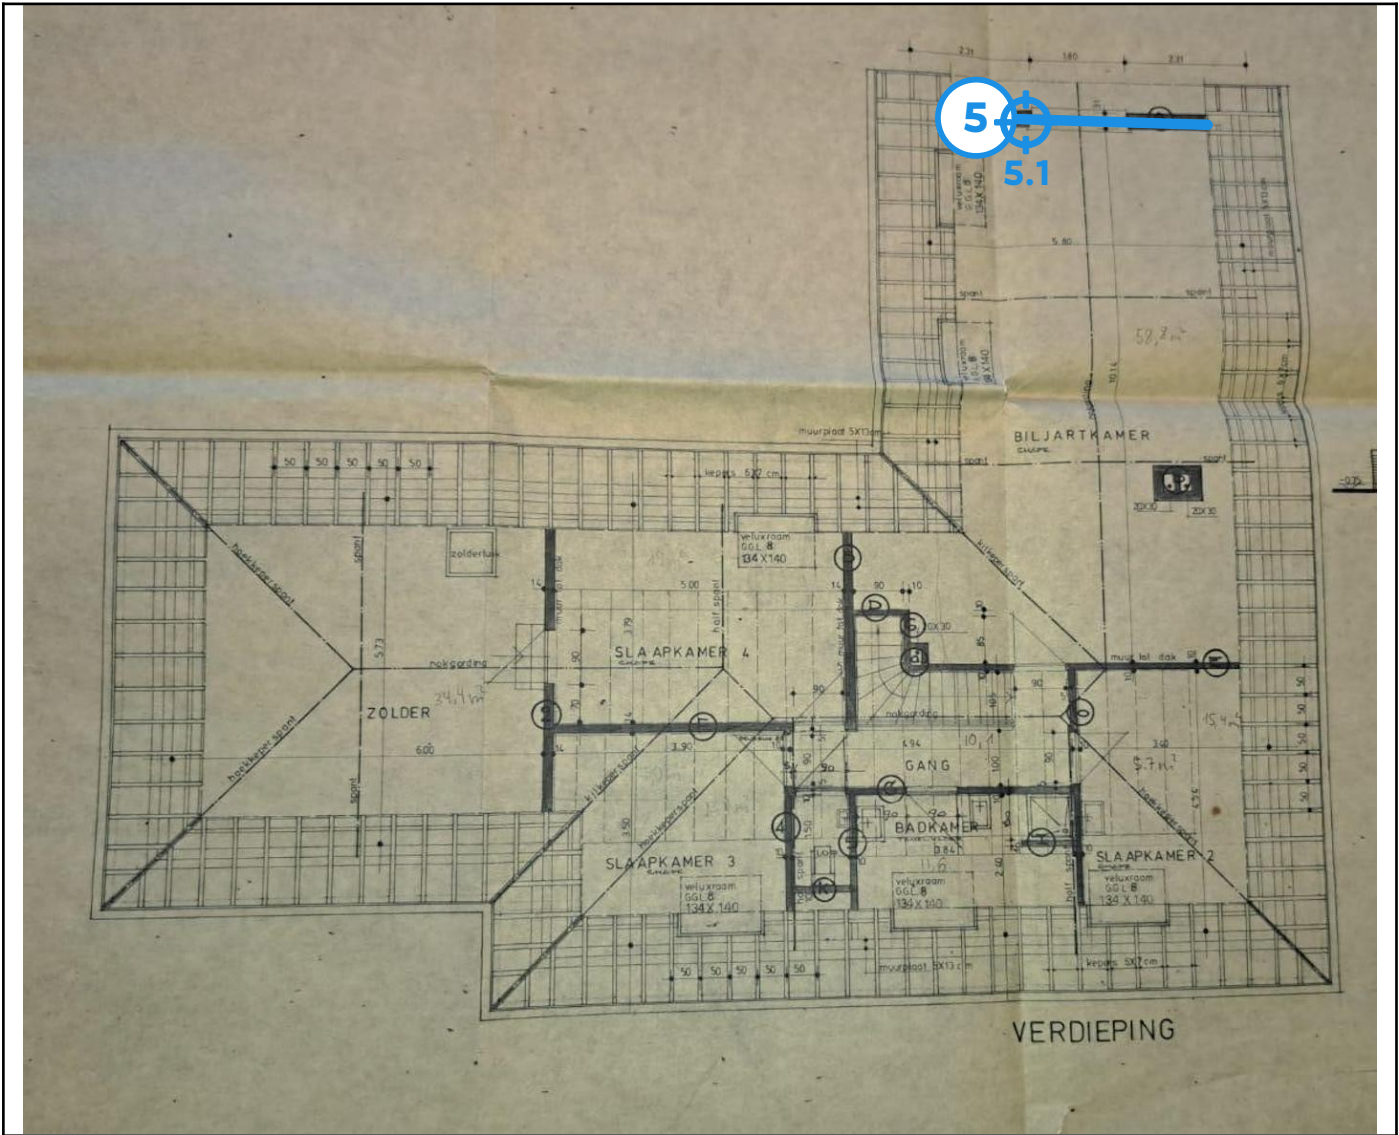
# Plan 1.3: Verdieping

| Beschrijving | Type | Actie |
|---|---|---|
| 1. Woning - dakbedekking - schuin dak | Advies | - |

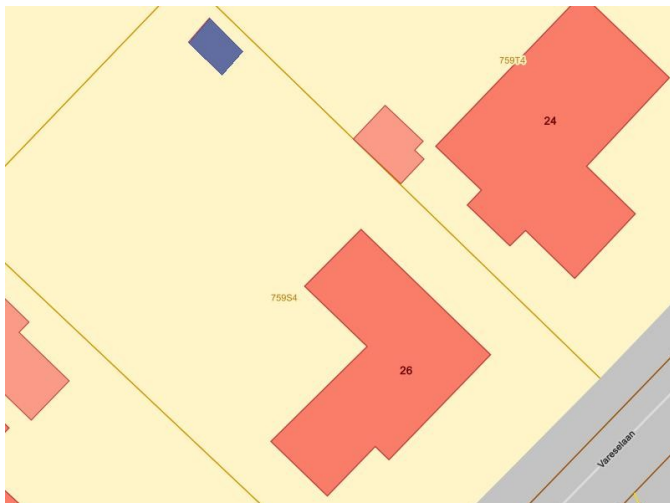
## Zone 2: Bijgebouw

- 0 Asbestmaterialen
- 0 Beperkingen
- 0 Uitsluitingen
- 0 Roerende goederen
- 0 Puin, steenslag, (water)bodem
- 0 Adviezen
- 0 Geen asbest
