# Asbestinventarisatetest

Molsesteenweg 43, 2490 Balen

Attestnummer : 20231122-000159.000

Uitgegeven op : 22.11.2023

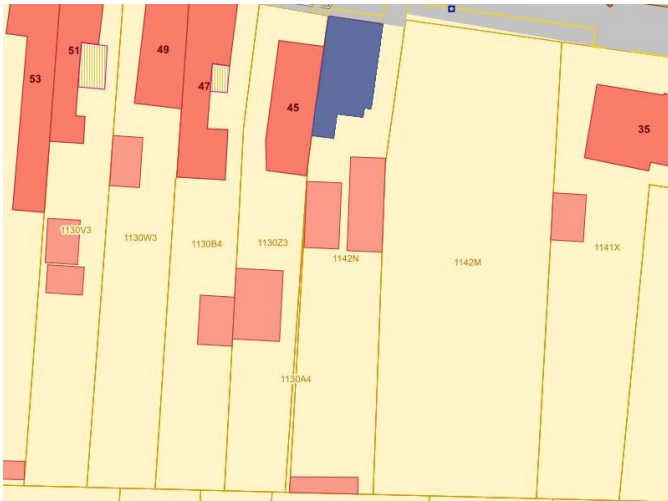
## Zone 1: Hoofdgebouw

Tijdens de inspectie vastgesteld:

**3 Asbestmaterialen**

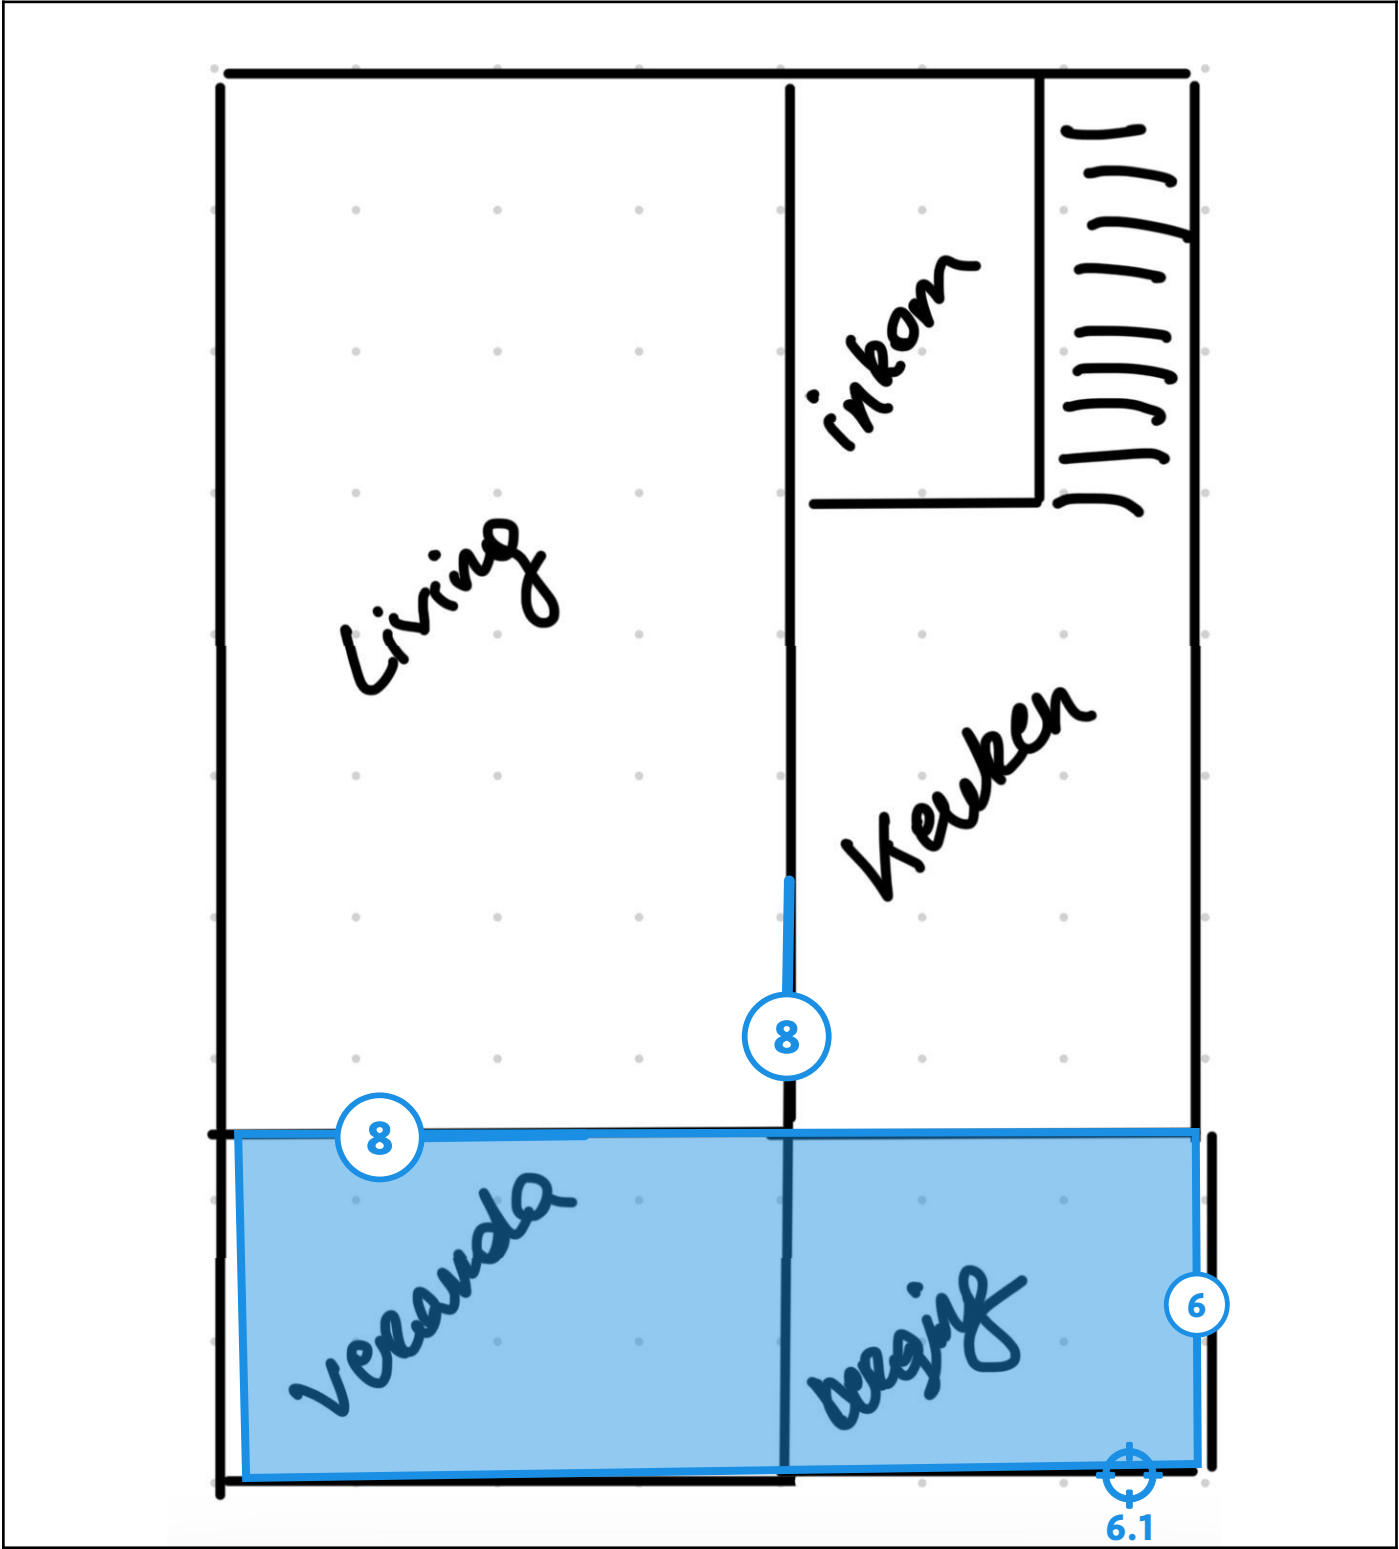
Plan 1.2: Gelijkvloers

| Beschrijving | Type | Actie |
|---|---|---|
| 2. Pakkingen & dichtingen | Asbestmateriaal | Verwijderen |

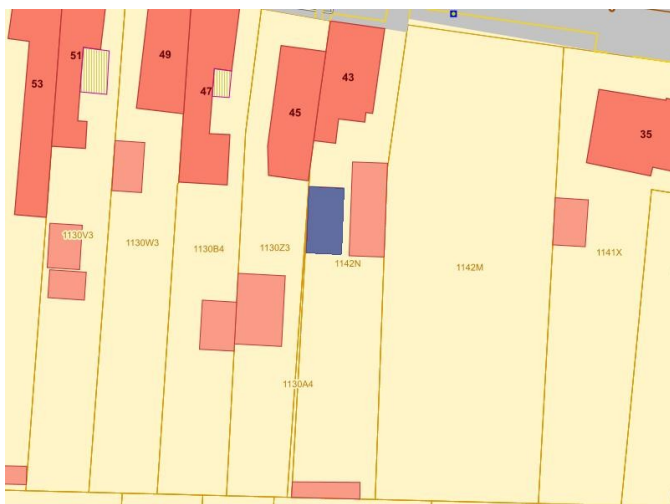
## Zone 2: Bijgebouw

Tijdens de inspectie vastgesteld:

**1 Asbestmateriaal**

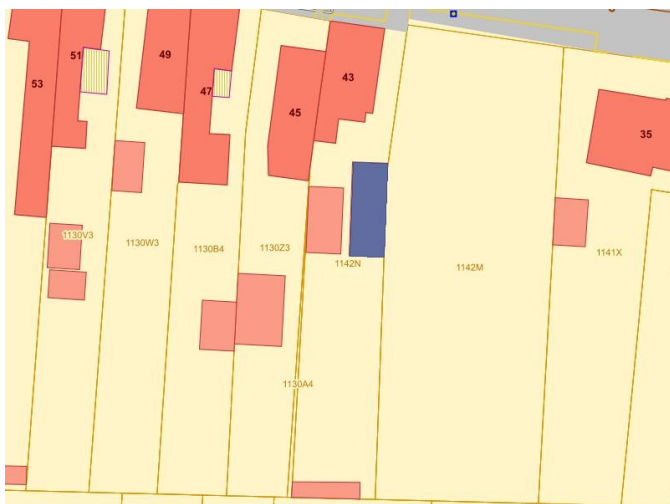
## Zone 3: Bijgebouw

Tijdens de inspectie vastgesteld:

- 0 Asbestmaterialen
- 0 Beperkingen
- 0 Uitsluitingen
- 0 Roerende goederen
- 0 Puin, steenslag, (water)bodem
- 0 Adviezen
- 0 Geen asbest

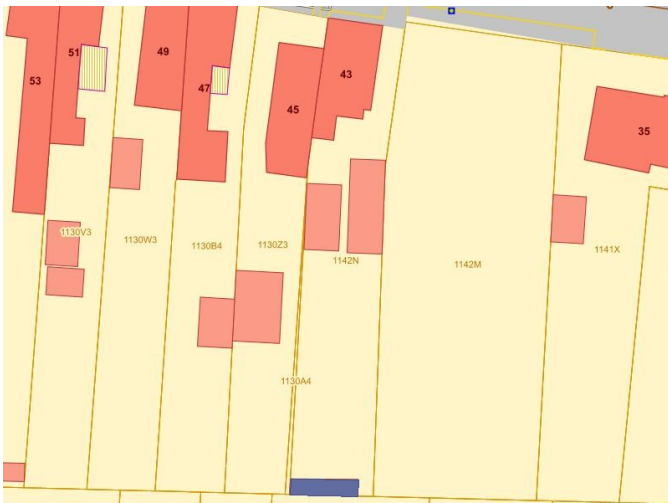
## Zone 4: Bijgebouw

Tijdens de inspectie vastgesteld:

- 0 Asbestmaterialen
- 0 Beperkingen
- 0 Uitsluitingen
- 0 Roerende goederen
- 0 Puin, steenslag, (water)bodem
- 0 Adviezen
- 0 Geen asbest
