# Asbestinventarisatetest

Zandstraat 37A, 2400 Mol

Attestnummer : 20250612-000261.000

Uitgegeven op : 12.06.2025

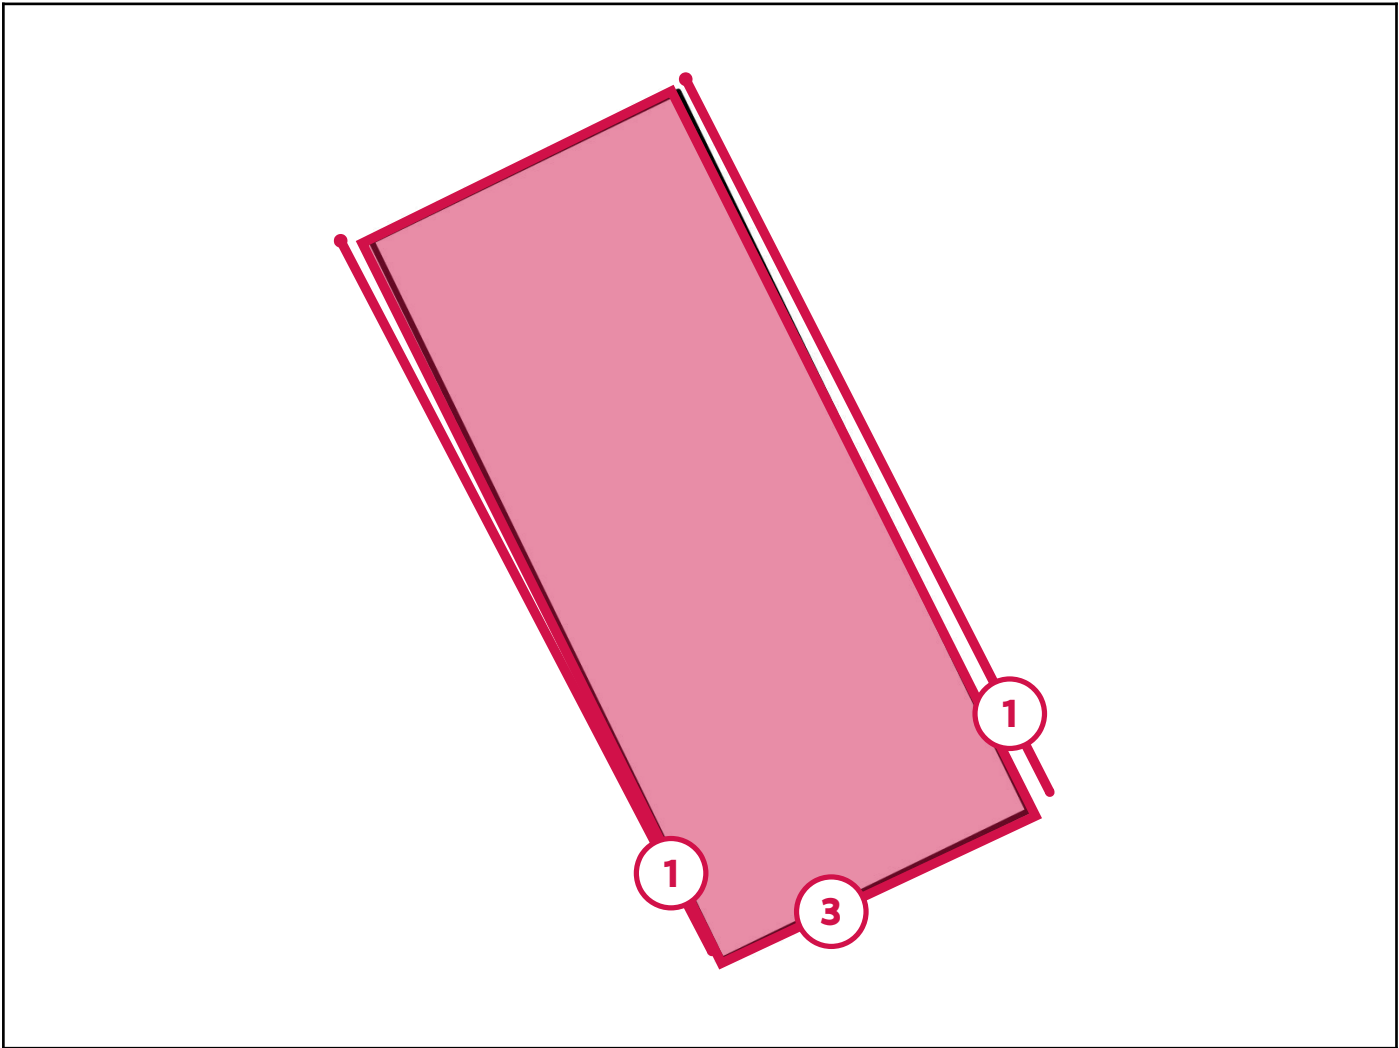
## Plan 2.1: Garage plan

| Beschrijving | Type | Actie |
|---|---|---|
| 3. Golfplaten Cement (visueel vastgesteld). | Asbestmateriaal | Dringend verwijderen |

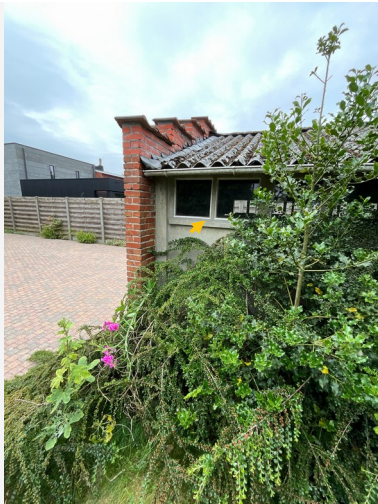
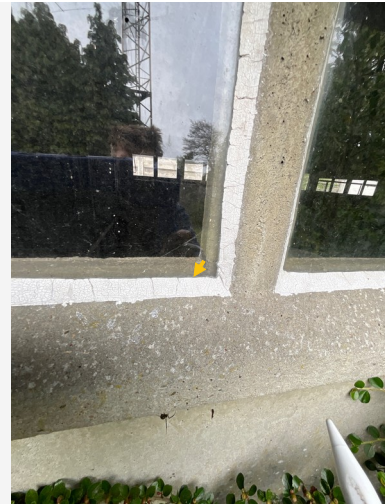
| Opmerking | <p>In het inspectieprotocol is een monstername van kit verplicht om dit te identificeren als niet-asbesthoudend.</p> <p>Het gewicht en lm is een beredeneerde schatting. Er worden geen rechten verleend aan deze oppervlaktes. De dikte is een schatting die voorkomt uit de monsterplaatsen en is daarom niet altijd representatief.</p> |

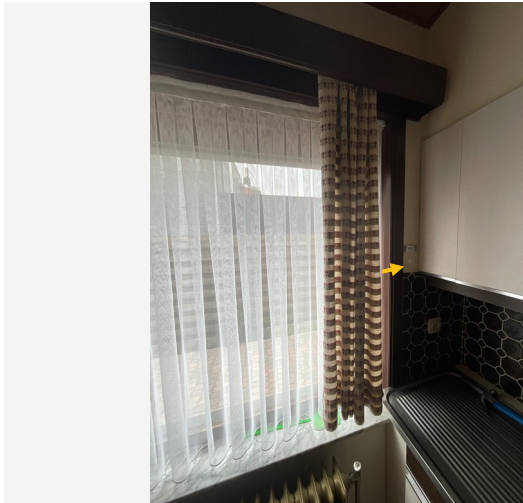
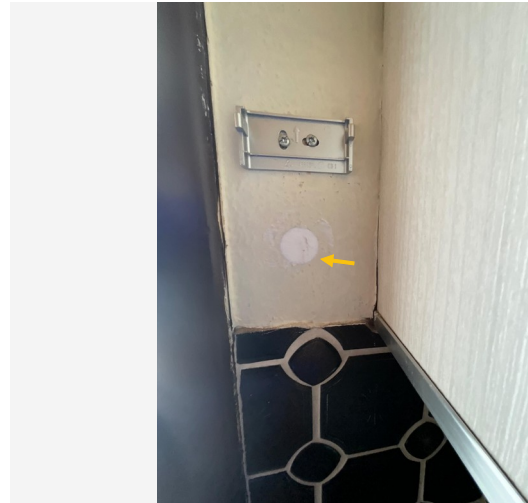
| Opmerking | <p>Volgens het inspectieprotocol is een monstername van het pleisterwerk verplicht om dit te identificeren als niet-asbesthoudend.</p> <p>Locatie staalnames: individuele ruimte: toilet / natte ruimte:badkamer / stookplaats: geen pleisterwerk / traphal: hal slaapkamers</p> <p>De vermelde oppervlaktes en volumes betreffen een beredeneerde schatting. Er worden geen rechten verleend aan deze oppervlaktes/volumes. De dikte is een schatting die voorkomt uit de monsterplaatsen en is daarom niet altijd representatief.</p> |
