# Asbestinventarisatattest

Hokken 74, 2370 Arendonk

Attestnummer : 20250527-000277.001

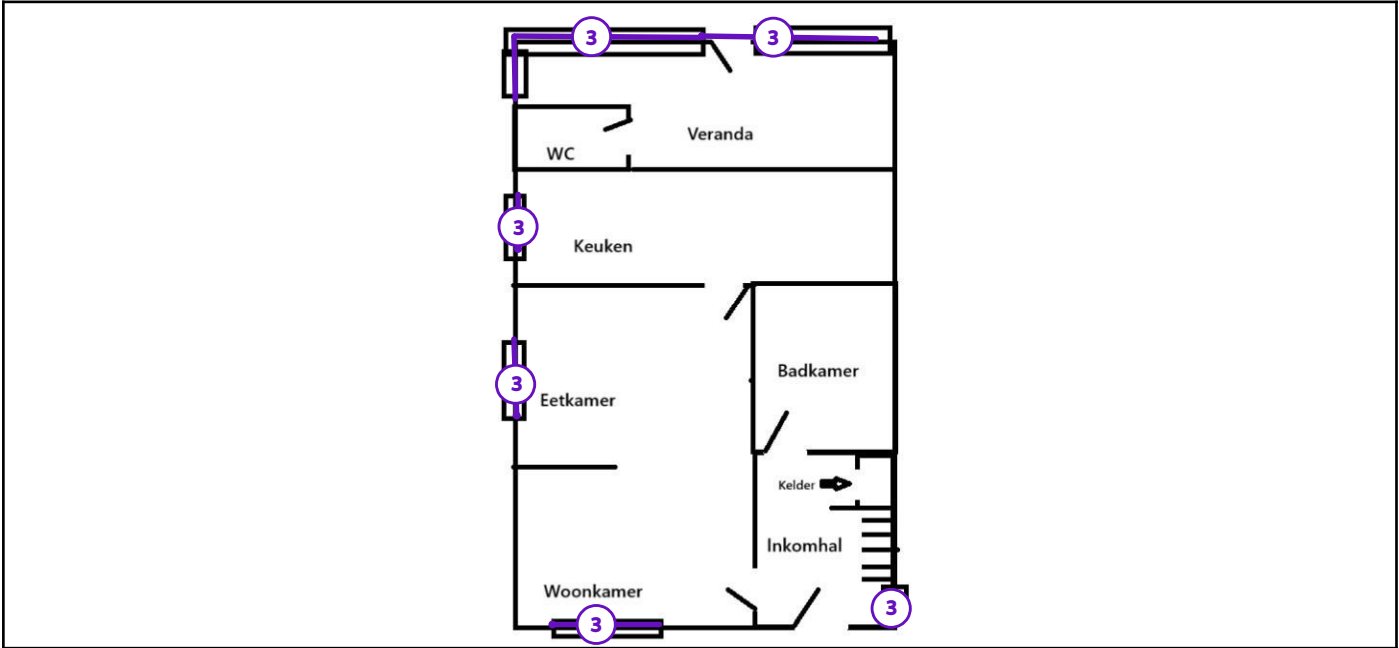
# Plan 1.3: De woning gelijkvloers

| Beschrijving | Type | Actie |
|---|---|---|
| 3. Mastiek tussen muur en raam en raam en glas woning en veranda | Advies | - |

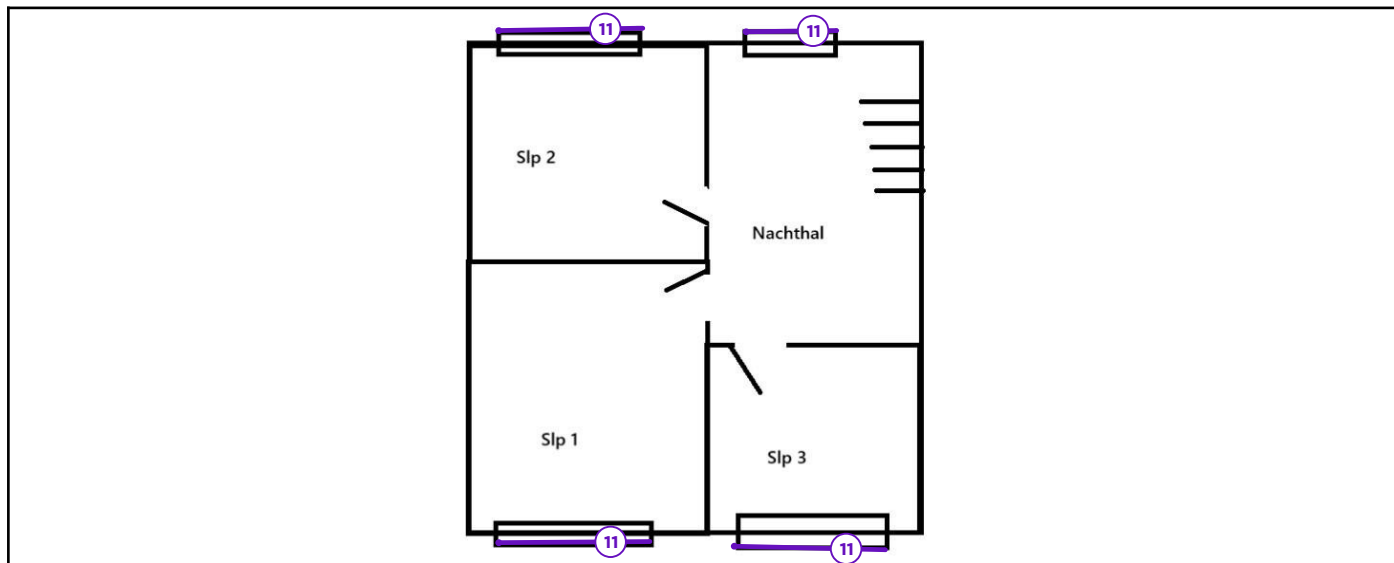
## Plan 1.8: De woning verdieping

| Beschrijving | Type | Actie |
|---|---|---|
| 11. Venstertabletten en dorpels buitenzijde woning | Advies | - |

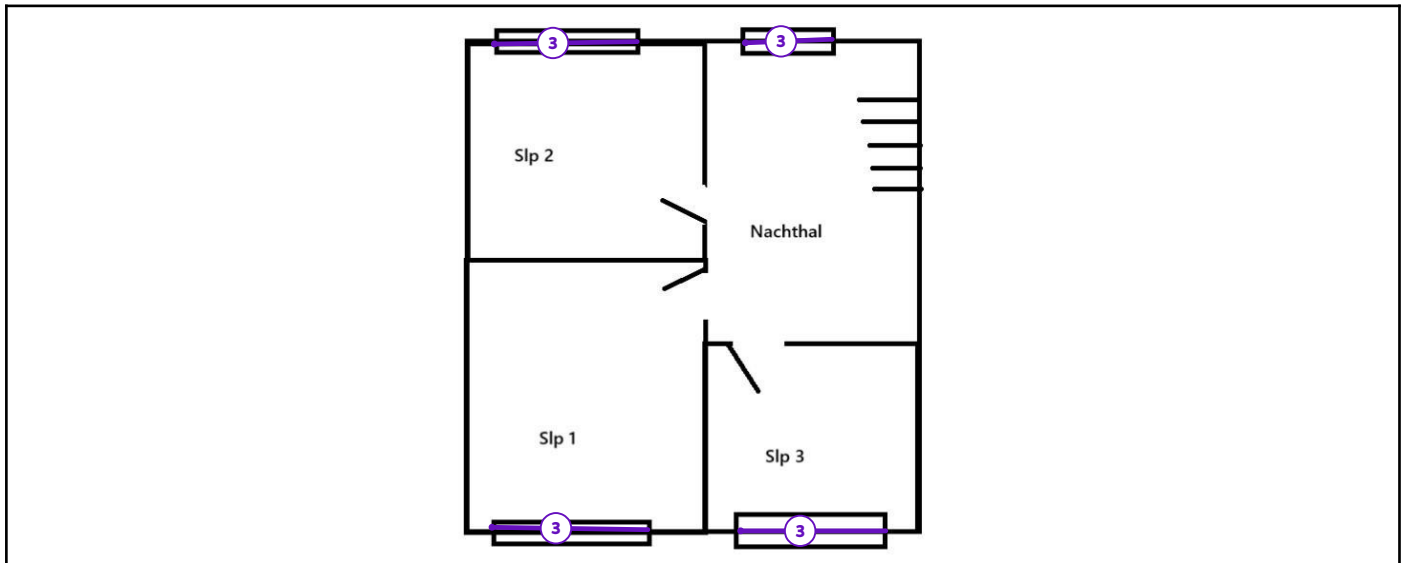
## Plan 1.9: De woning verdieping

| Beschrijving | Type | Actie |
|---|---|---|
| 3. Mastiek tussen muur en raam en raam en glas woning en veranda | Advies | - |

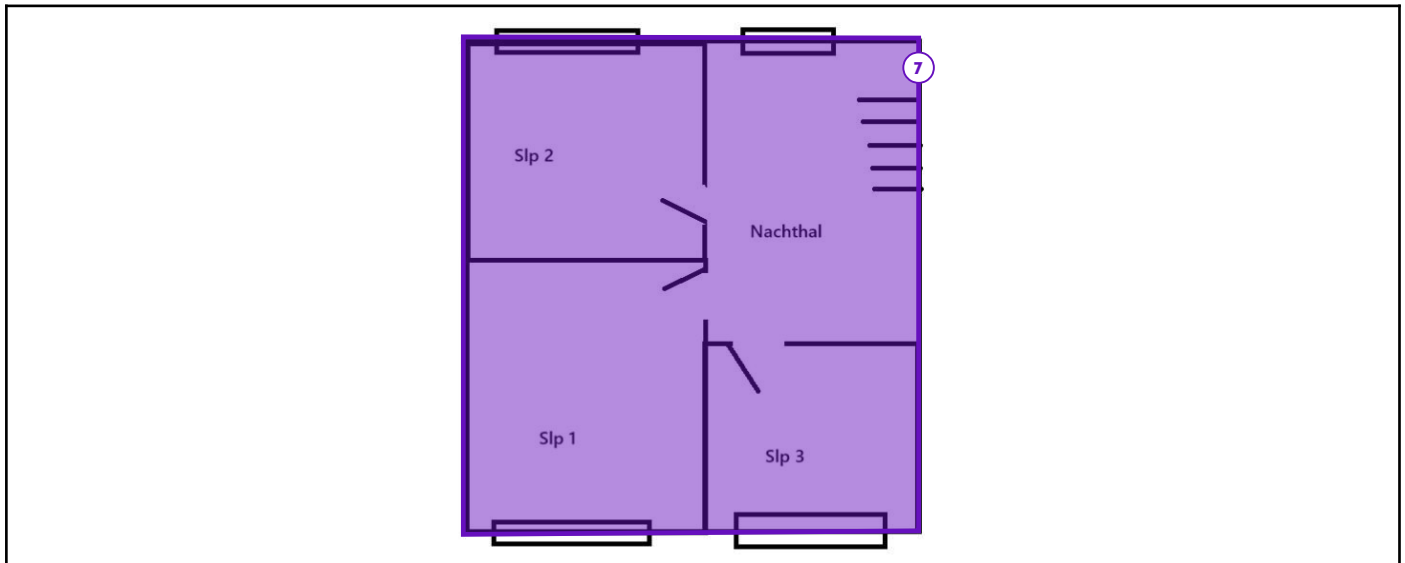
## Plan 1.10: De woning verdieping (vloer)

| Beschrijving | Type | Actie |
|---|---|---|
| 7. Laminaat bovenverdieping | Advies | - |

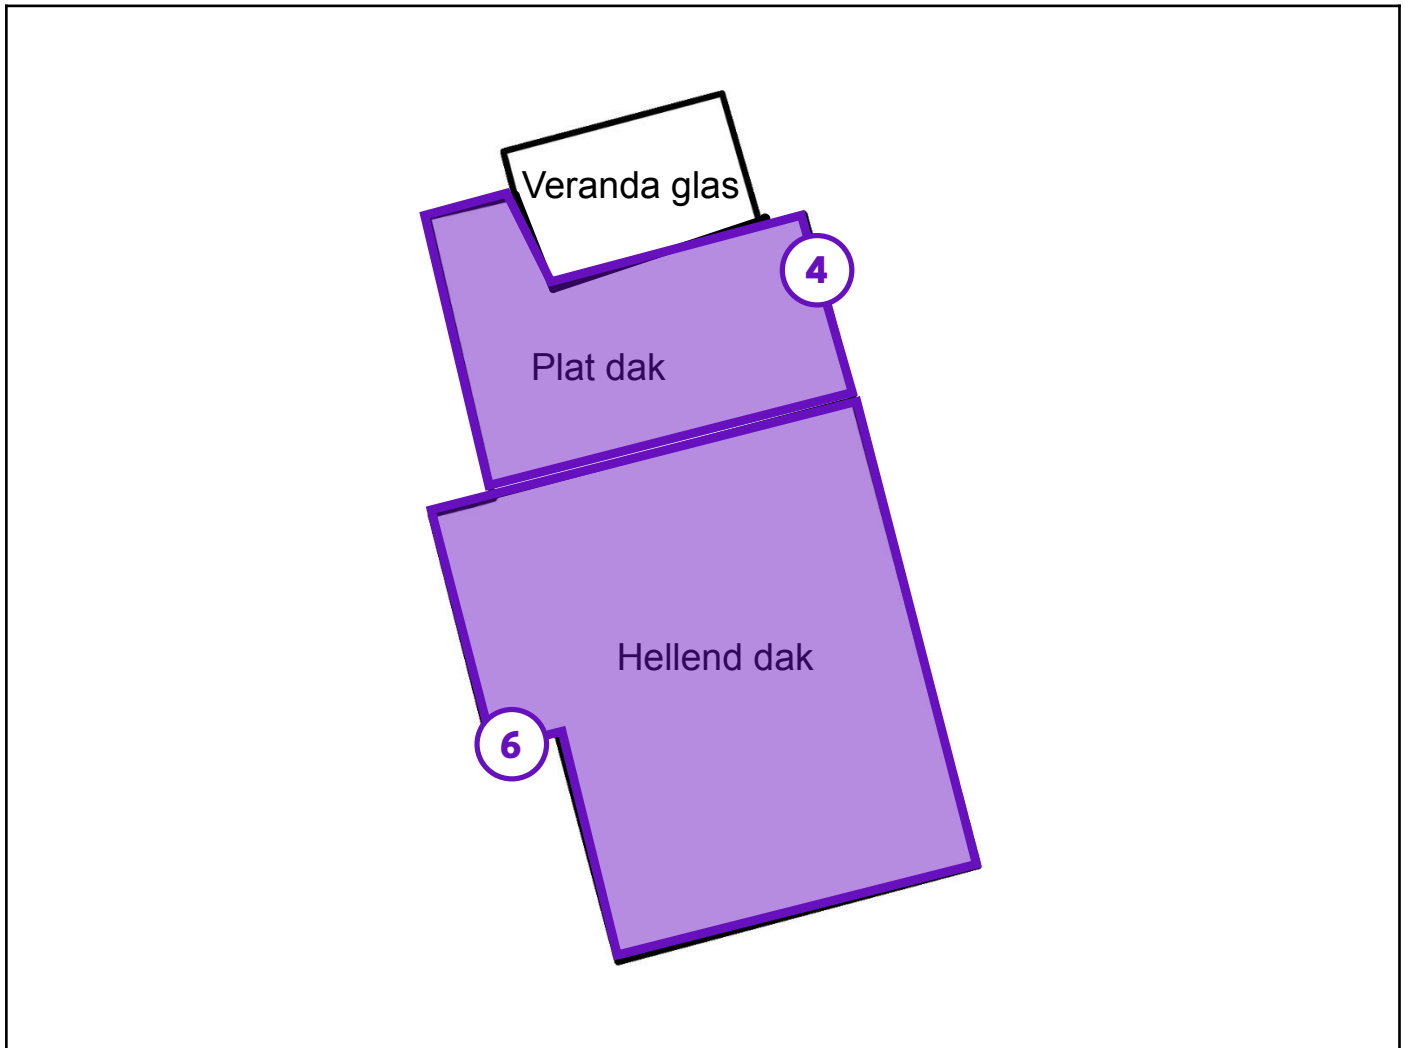
## Plan 1.14: De woning daken

| Beschrijving | Type | Actie |
|---|---|---|
| 6. Onderdak hellend dak woning | Advies | - |

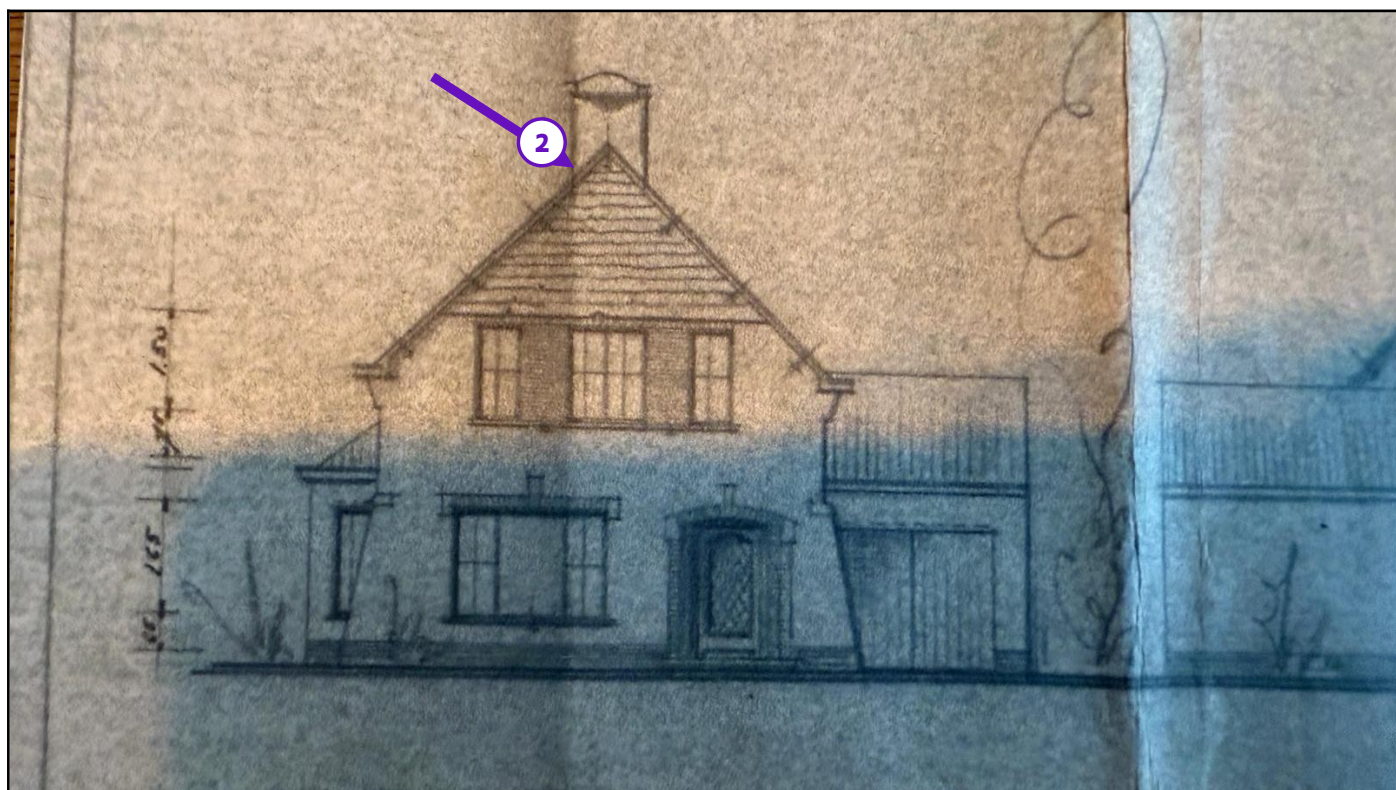
## Plan 1.15: De woning schouw

| Beschrijving | Type | Actie |
|---|---|---|
| 2. Schouw op hellend dak woning | Beperking | - |

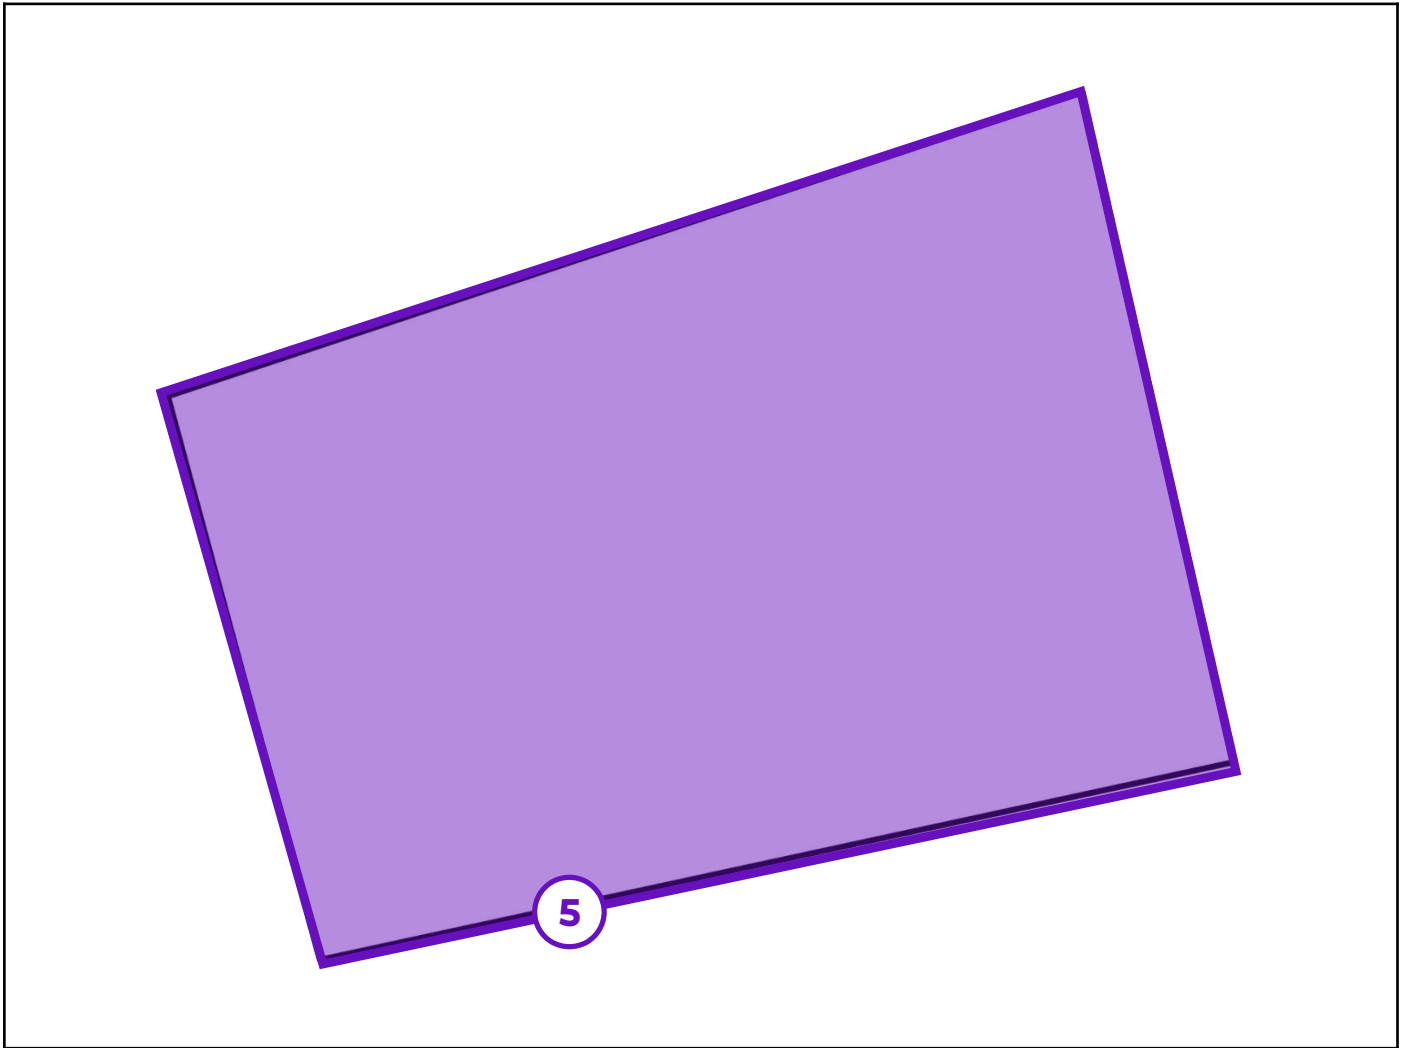
## Plan 2.1: Het tuinhuis

| Beschrijving | Type | Actie |
|---|---|---|
| 5. Tuinhuis | Advies | - |
