# Asbestinventarisatetest

Dreef 10, 2400 Mol

Attestnummer : 20250602-000480.000

**Niet-asbestveilig**

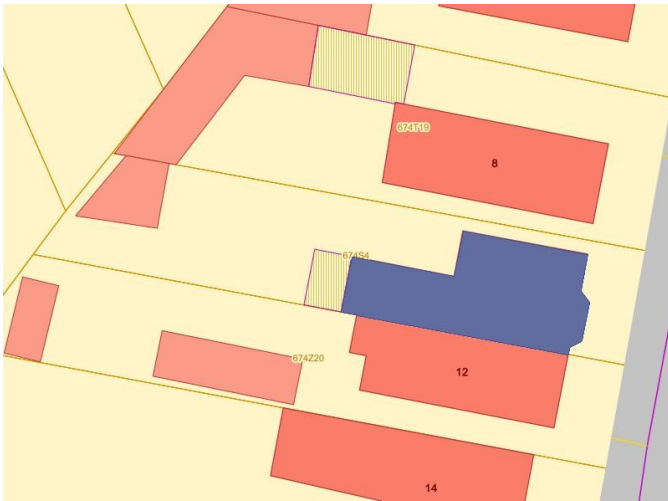
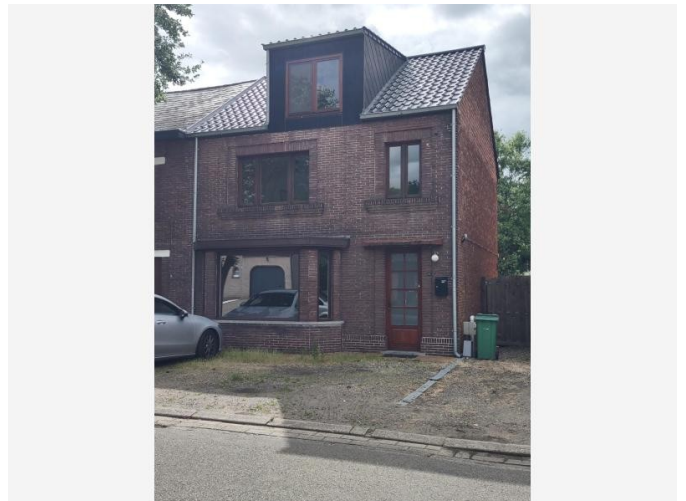
## Zone 1: Hoofdgebouw

- 1 Asbestmateriaal**
- 0 Beperkingen
- 0 Uitsluitingen
- 0 Roerende goederen
- 0 Puin, steenslag, (water)bodem
- 2 Adviezen**
- 3 Geen asbest**

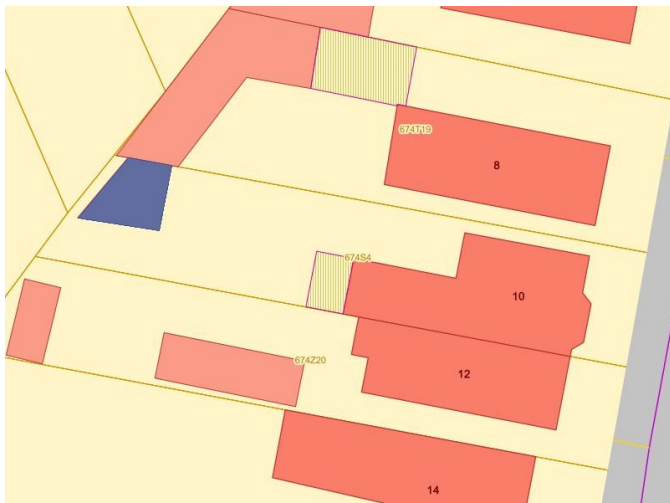
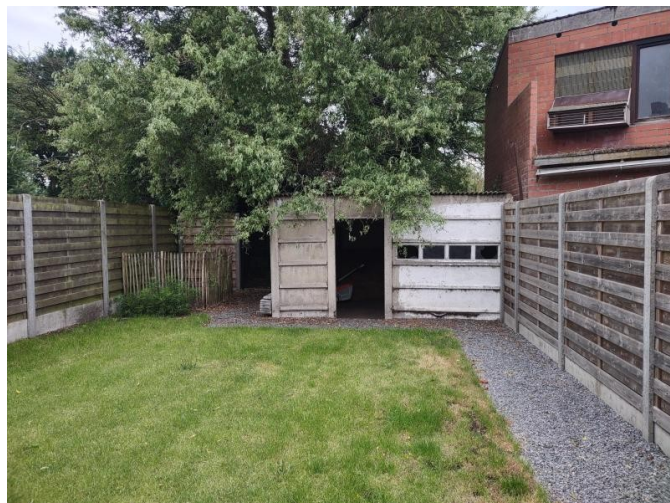
## Zone 3: Bijgebouw

Tijdens de inspectie vastgesteld:

### 3 Asbestmaterialen

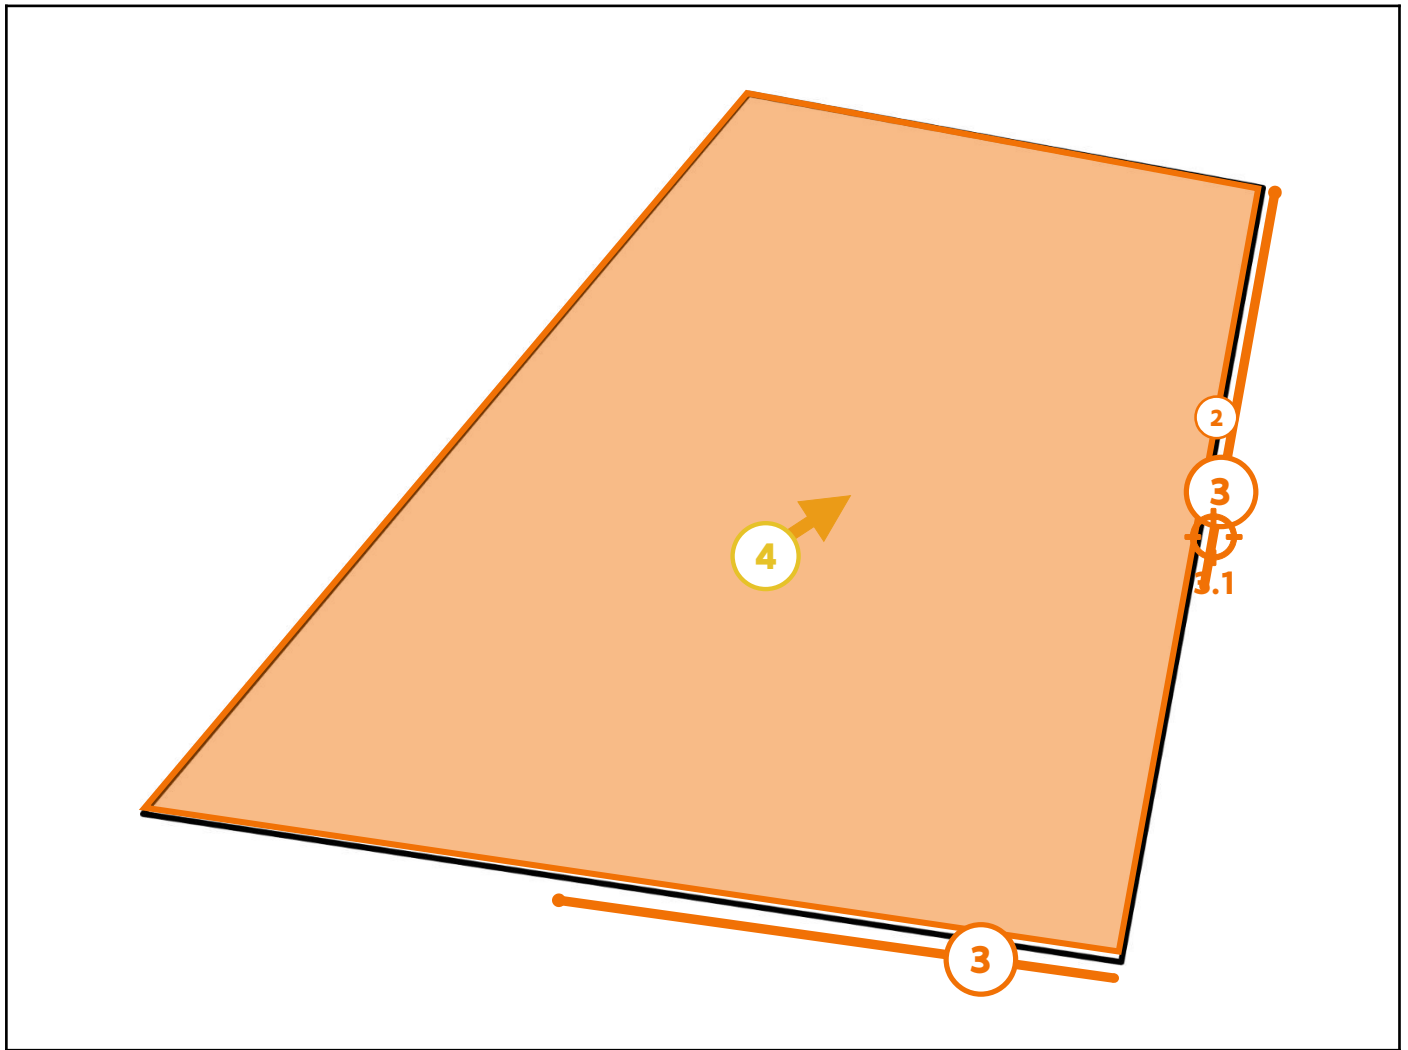
### Plan 3.1: Bijgebouw plan

| Beschrijving | Type | Actie |
|---|---|---|
| 4. bakeliet lamphouders | Asbestmateriaal | Zorgvuldig beheren |

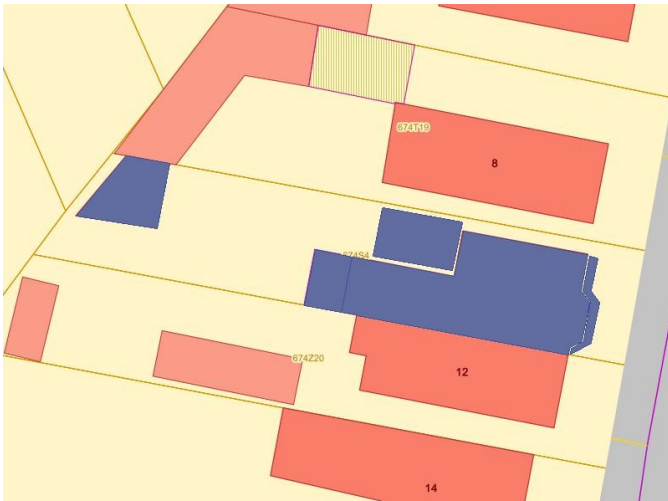
## Zone 6: Overig gebied

- 1 Asbestmateriaal**
- 0 Beperkingen
- 0 Roerende goederen
- 0 Puin, steenslag, (water)bodem
- 0 Adviezen
- 0 Geen asbest
