# Asbestinventarisatetest

Polderstraat 15, 2480 Dessel

Attestnummer : 20251014-000305.000

Uitgegeven op : 14.10.2025

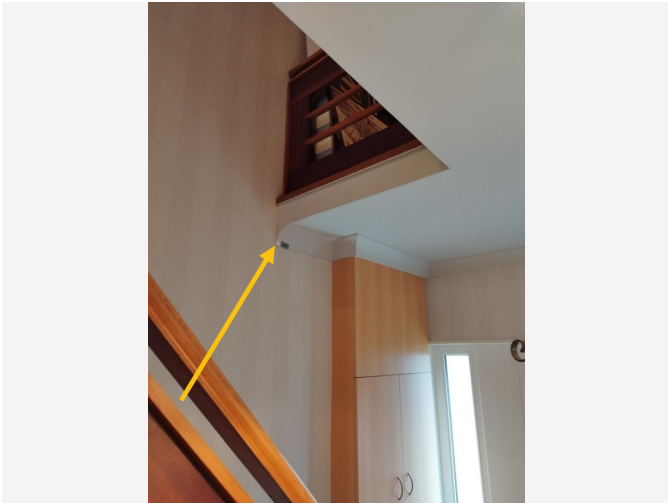
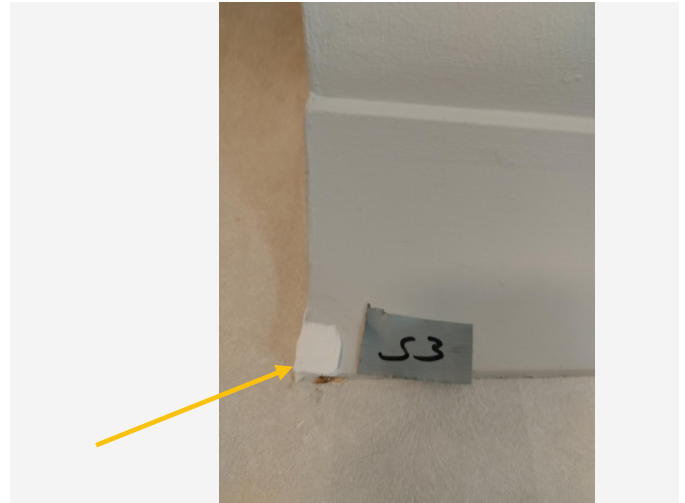
| Opmerking | <p>Volgens het inspectieprotocol is een monstername van het pleisterwerk verplicht om dit te identificeren als niet-asbesthoudend.</p> <p>Locatie staalnames: individuele ruimte: bureel V+1 / natte ruimte: keuken / traphal: gelijkvloers.</p> <p>De technische ruimte/stookplaats (wasplaats) is niet bepleisterd met gips/kalk (cementering).</p> <p>De vermelde oppervlaktes en volumes betreffen een beredeneerde schatting. Er worden geen rechten verleend aan deze oppervlaktes/volumes. De dikte is een schatting die voorkomt uit de monsterplaatsen en is daarom niet altijd representatief.</p> <p>Er bevinden zich enkele valse wanden. Het is niet duidelijk of er pleisterwerk of asbest toepassingen aanwezig zijn achter/op deze valse wanden, het is aangewezen om bijkomend onderzoek uit te voeren bij werken.</p> |

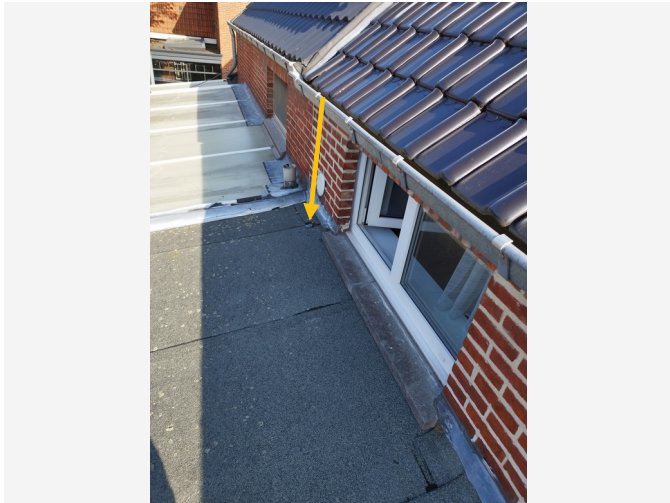
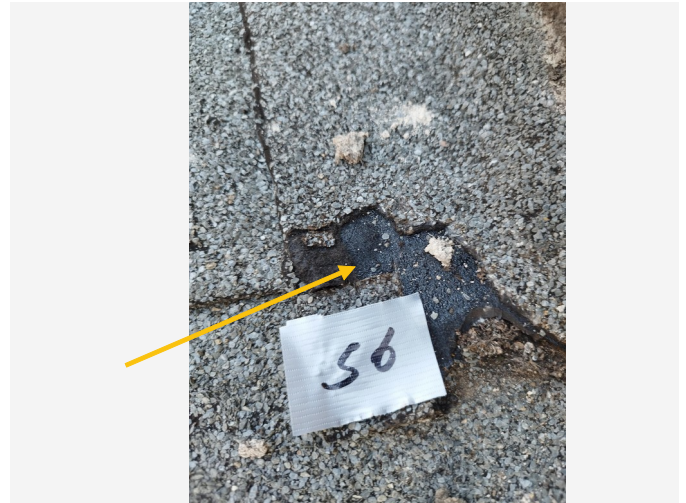
## Fiche 24: Roofing plat dak veranda

Geen asbest

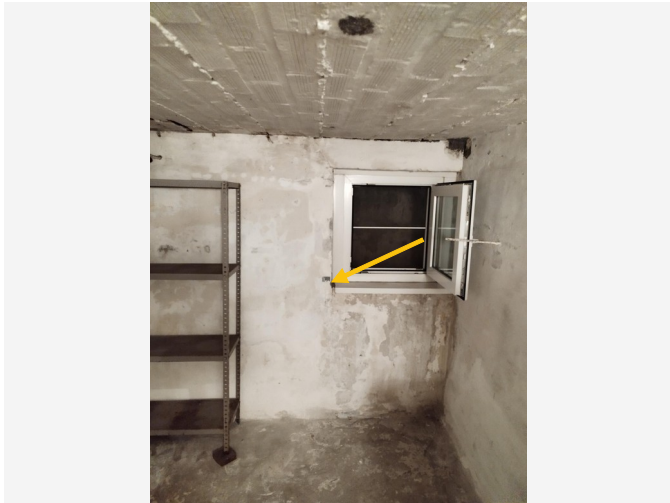
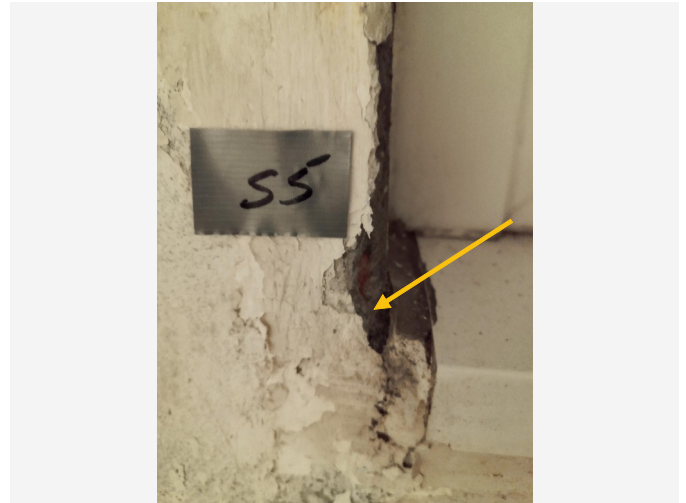
| Opmerking | <p>In het inspectieprotocol is een monstername van crepi verplicht om dit te identificeren als niet-asbesthoudend.</p> <p>De vermelde oppervlaktes, diktes, gewichten en volumes betreffen een beredeneerde schatting. Er worden geen rechten verleend aan deze oppervlaktes/diktes/volumes.</p> |

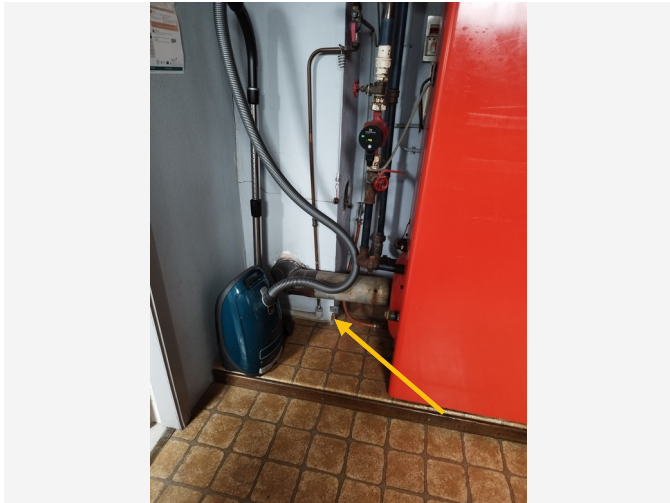
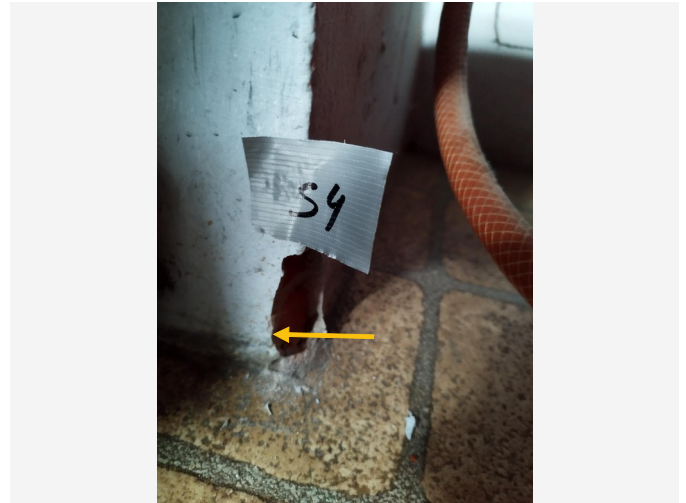
| Opmerking | <p>Verdachte toepassing werd bemonsterd.</p> <p>De vermelde oppervlaktes, diktes en volumes betreffen een beredeneerde schatting. Er worden geen rechten verleend aan deze oppervlaktes/diktes/volumes.</p> |
