# Asbestinventarisatetest

St.-Jozefsplein 39/1, 3980 Tessenderlo-Ham

Attestnummer : 20251102-000102.000

## Zone 1: Appartement 39/1 + Kelderberging 39/1

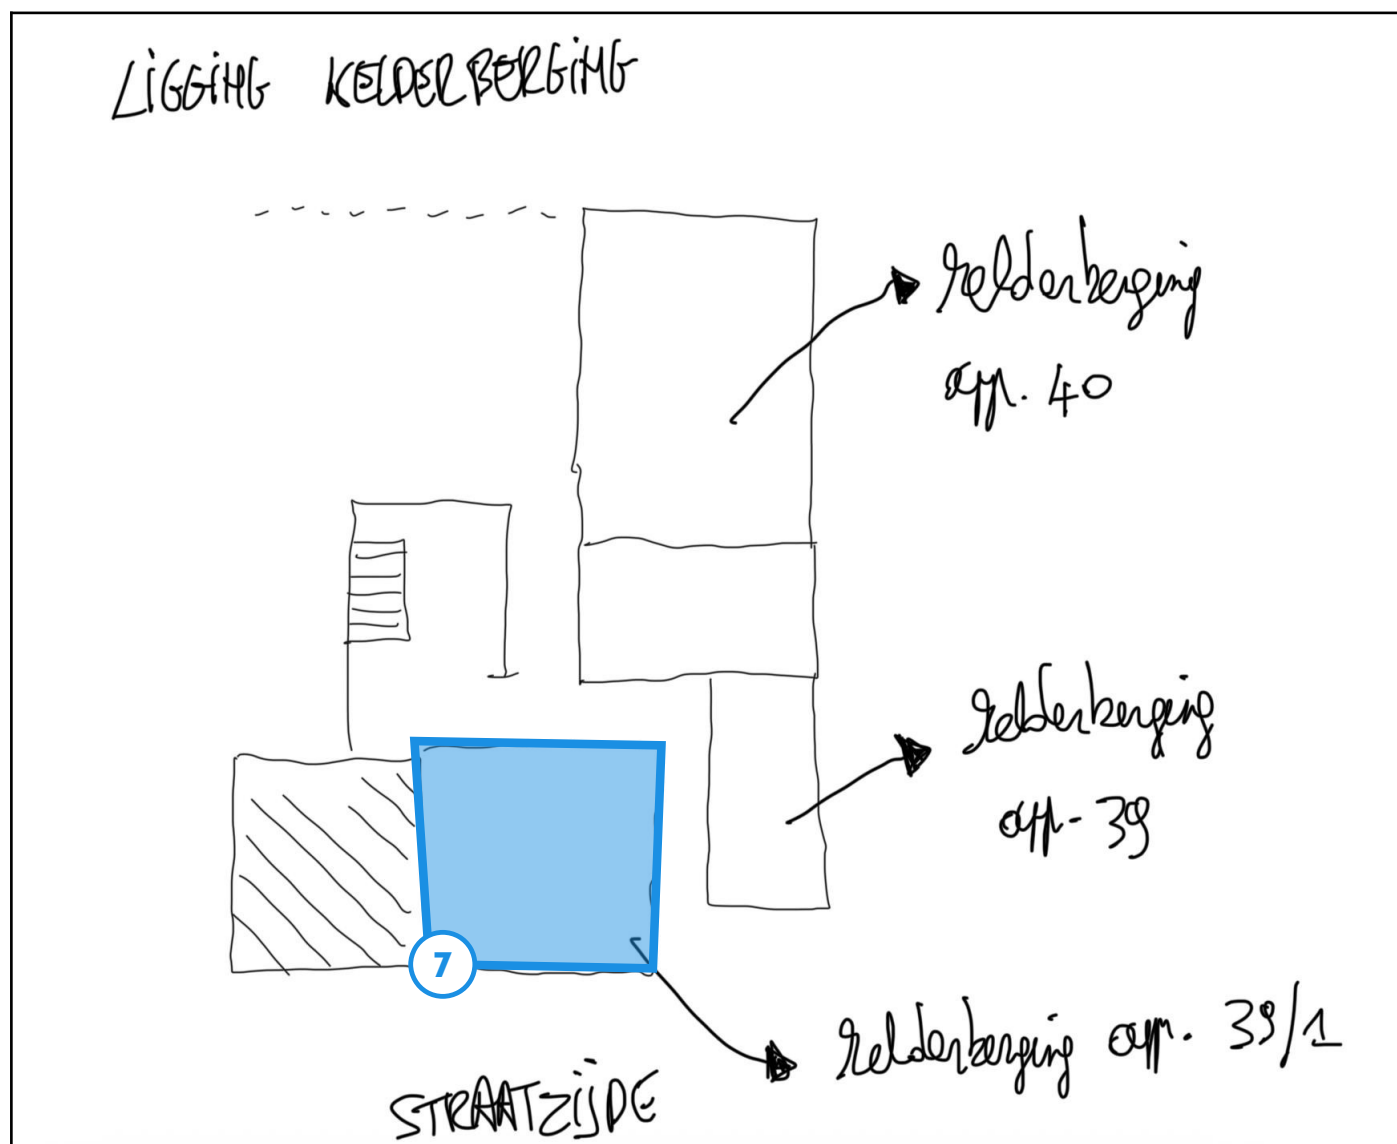
## Plan 1.2: Kelderberging 39 Bus 1

| Beschrijving | Type | Actie |
|---|---|---|
| 7. Zichtbaar wandpleisterwerk | Geen asbest | - |
