# Asbestinventarisatetest

Mortelstraat 33, 2430 Laakdal

Attestnummer : 20251027-000293.000

Uitgegeven op : 27.10.2025

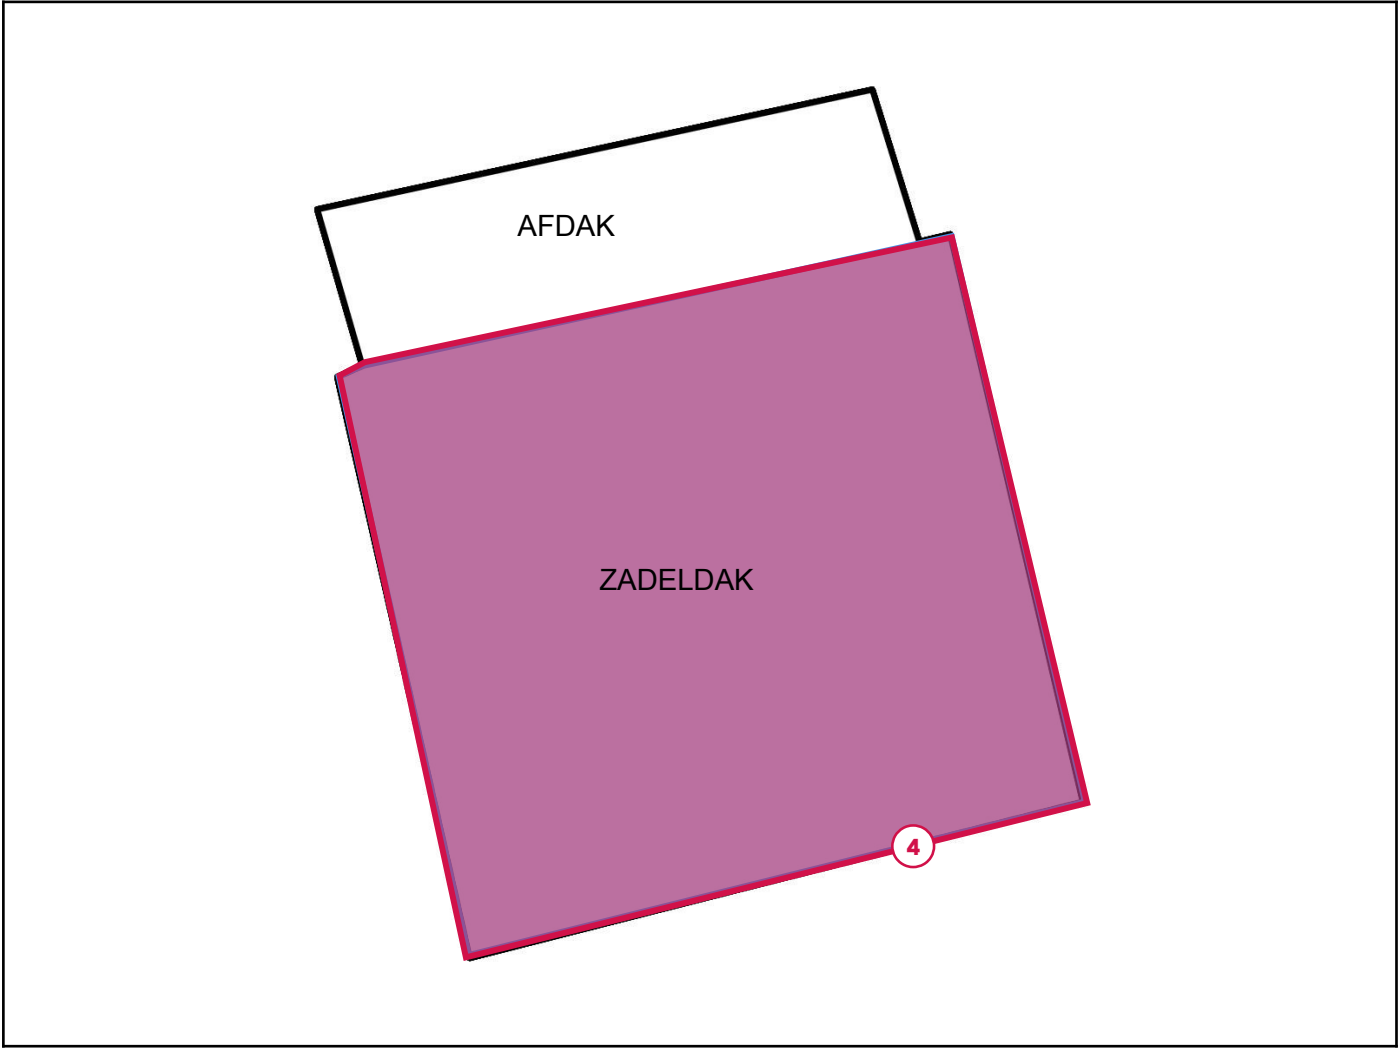
# Plan 1.9: DAKENPLAN WOONST

| Beschrijving | Type | Actie |
|---|---|---|
| 4. dakleien zadeldak woonst | Asbestmateriaal | Dringend verwijderen |

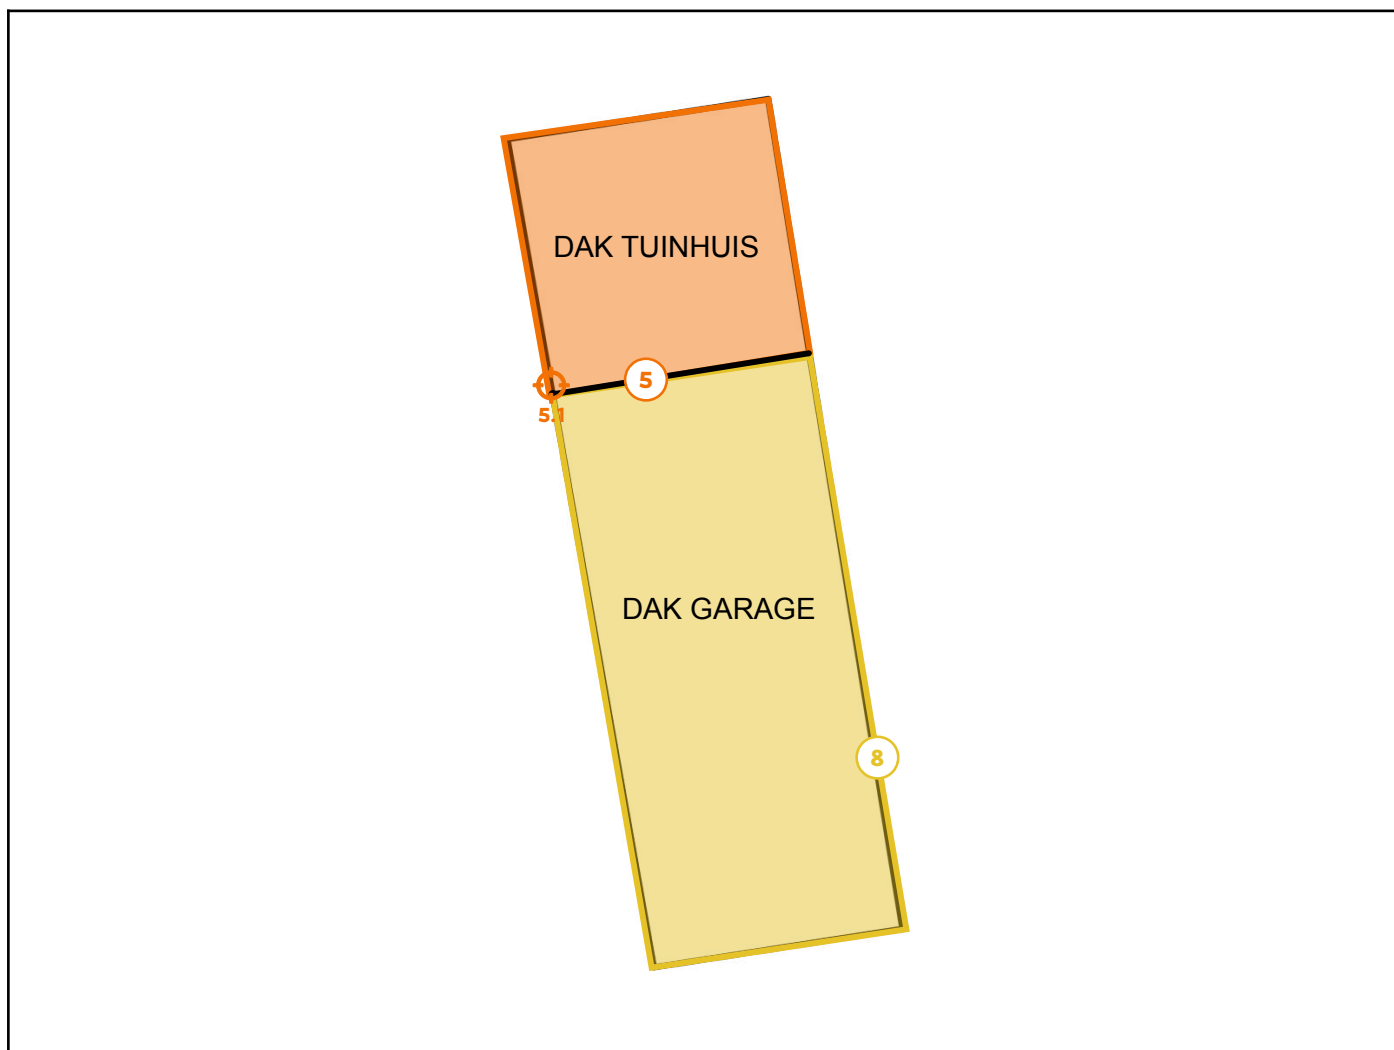
## Plan 2.2: DAKENPLAN GARAGE/TUINHUIS

| Beschrijving | Type | Actie |
|---|---|---|
| 8. roofing plat dak garage | Asbestmateriaal | Zorgvuldig beheren |

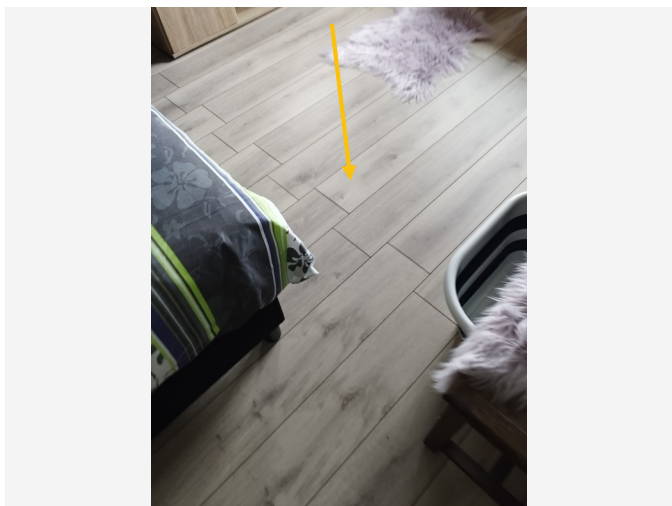
Vrije foto

In het verleden werd asbesthoudende lijm gebruikt voor het vastlijmen van tapijt .  
Er was geen zichtbare schade om dit vast te stellen zonder destructief onderzoek.  
Bij renovatie extra controle uitvoeren.
