# Asbestinventarisatetest

Hovesteenseweg 41, 2450 Meerhout

Attestnummer : 20240717-000157.000

Uitgegeven op : 17.07.2024

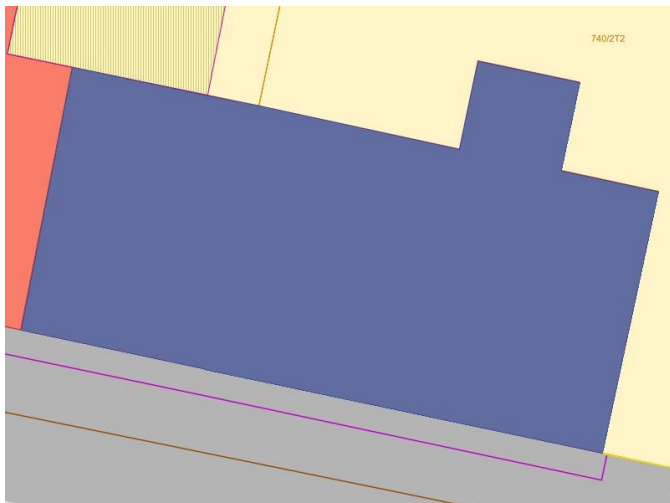
## Zone 1: Woning

Tijdens de inspectie vastgesteld:

**1 Asbestmateriaal**

Ondervloer afdekken, de leien voorzichtig verwijderen, extra fixeren, niet breken, niet gooien, onmiddellijk verpakken of voorzichtig in container met asbestzak plaatsen. De constructiebalken moeten ook gereinigd worden met vochtige doeken en een goedgekeurde asbeststofzuiger met absoluutfilter. Geen stortkokers gebruiken.
