# Asbestinventarisatetest

Vosstraat 5, 2400 Mol

Attestnummer : 20251211-000156.000

Uitgegeven op : 11.12.2025

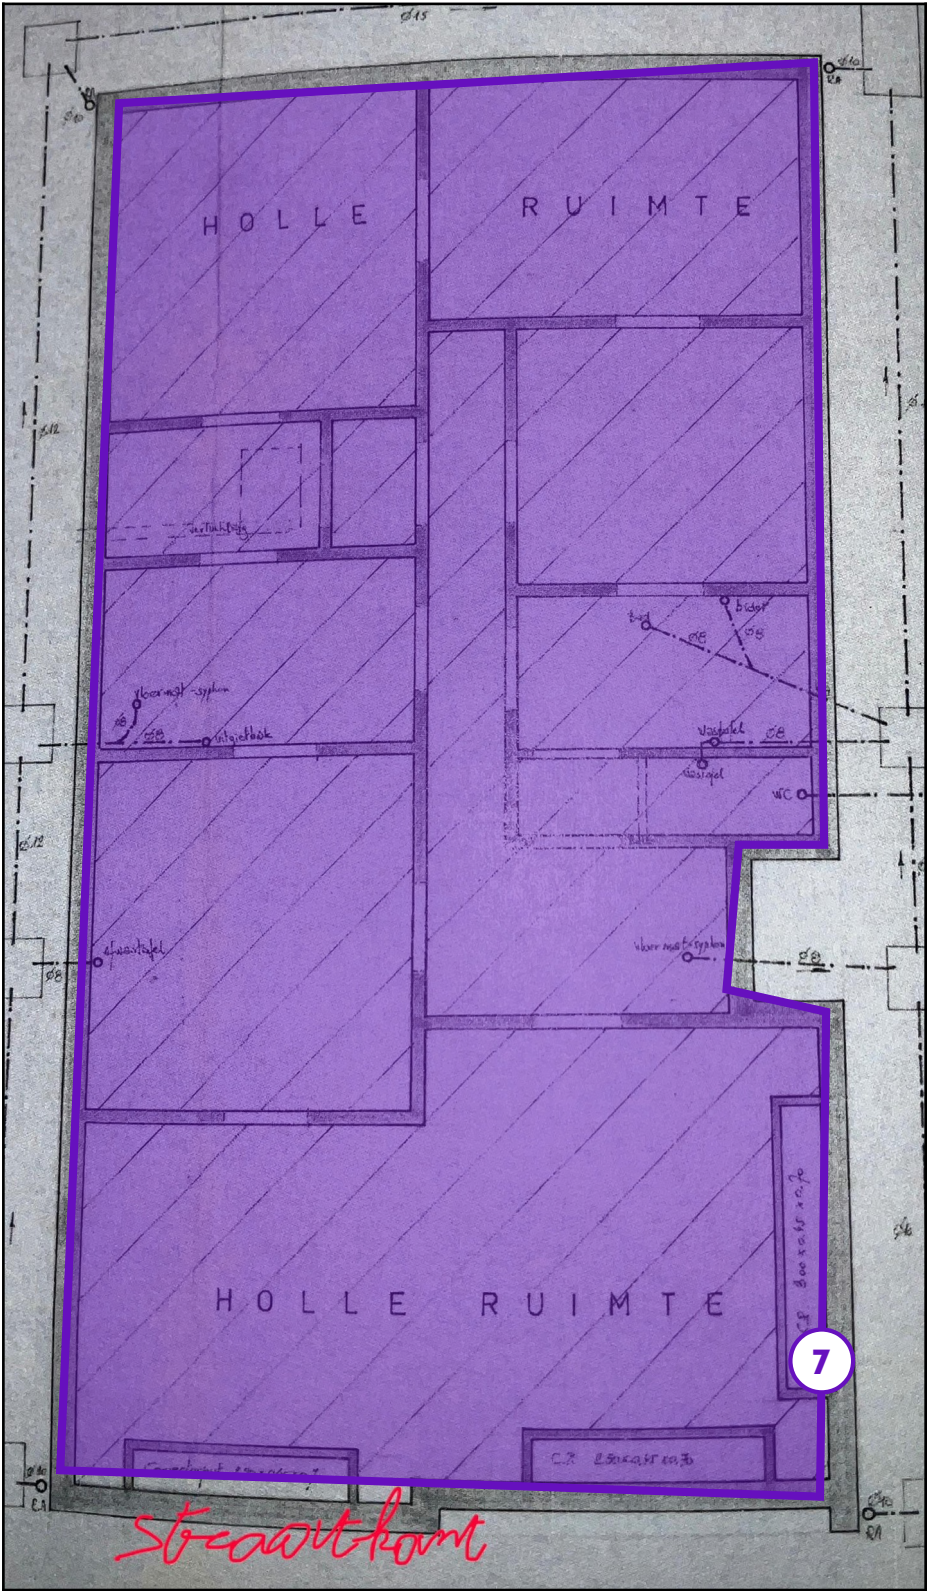
# Plan 1.4: Kruipruimte

| 7. Kruipruimte | Beperking | - |

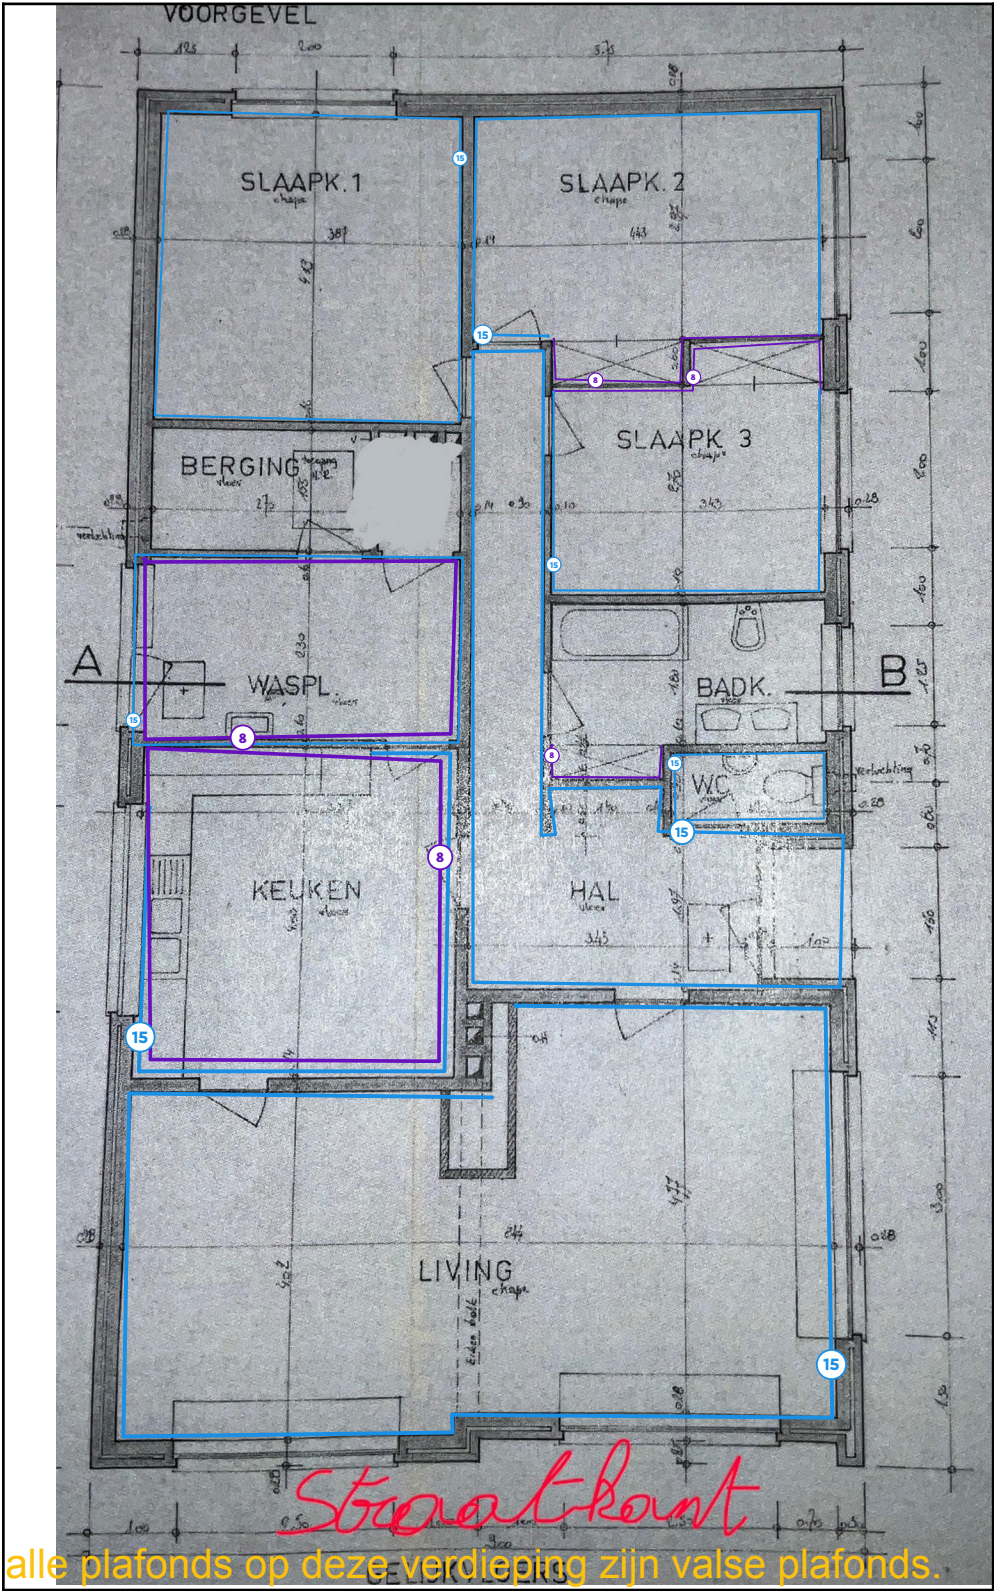
# Plan 1.5: Gelijkvloers

| 15. Muurpleister | Geen asbest | - |

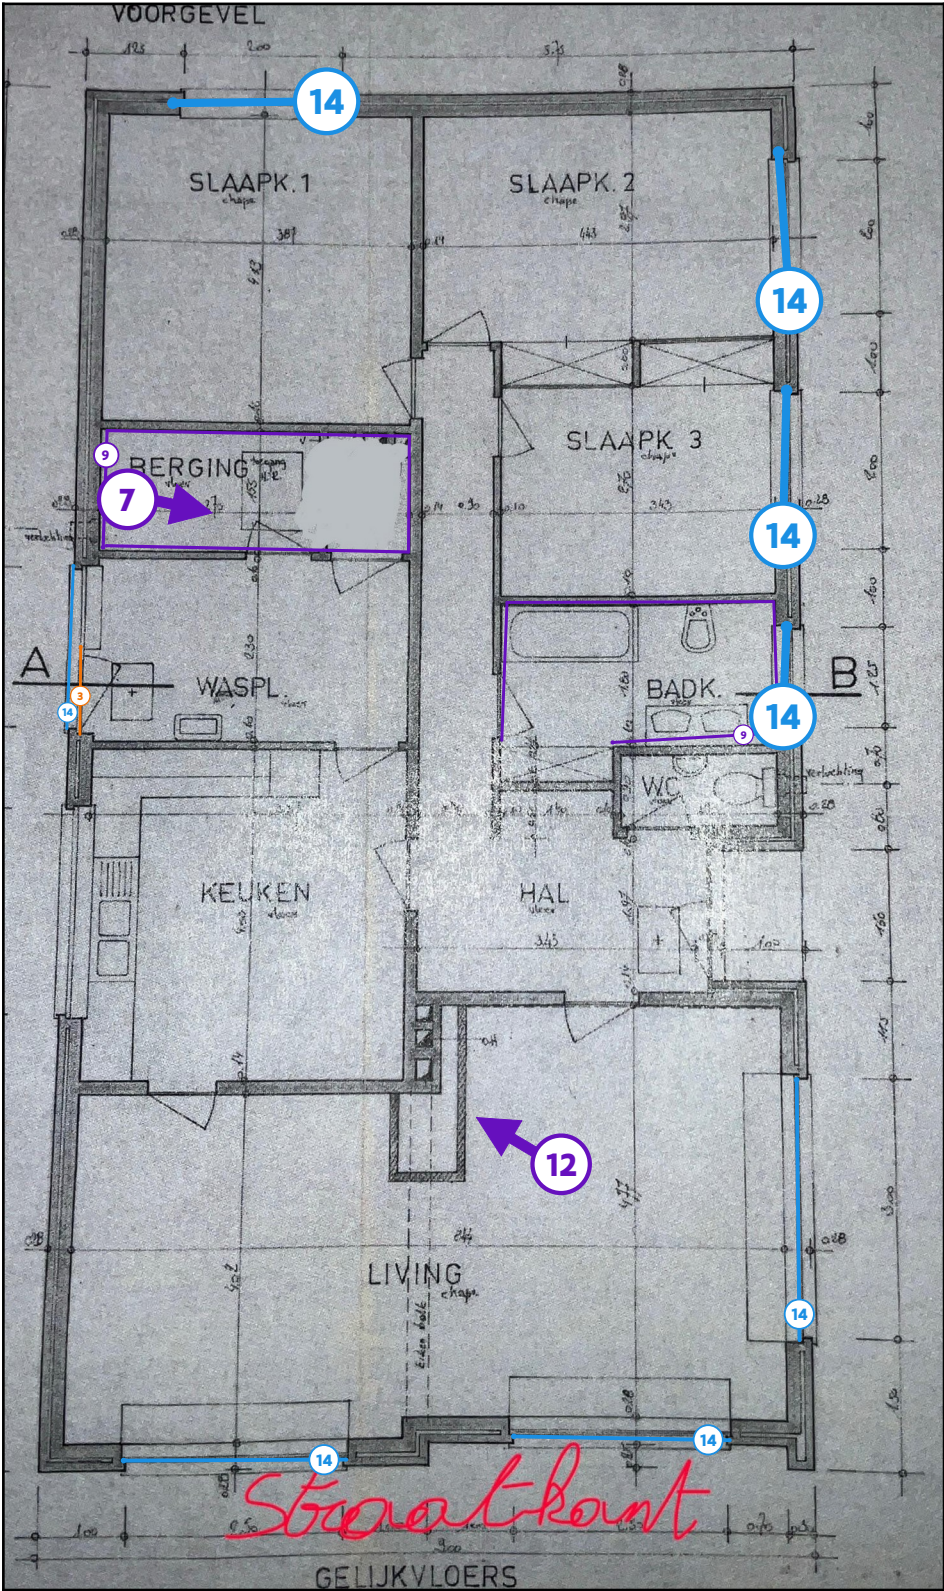
# Plan 1.6: Gelijkvloers

| 14. Kit kozijn-raam (met staalname) houten raam | Geen asbest | - |

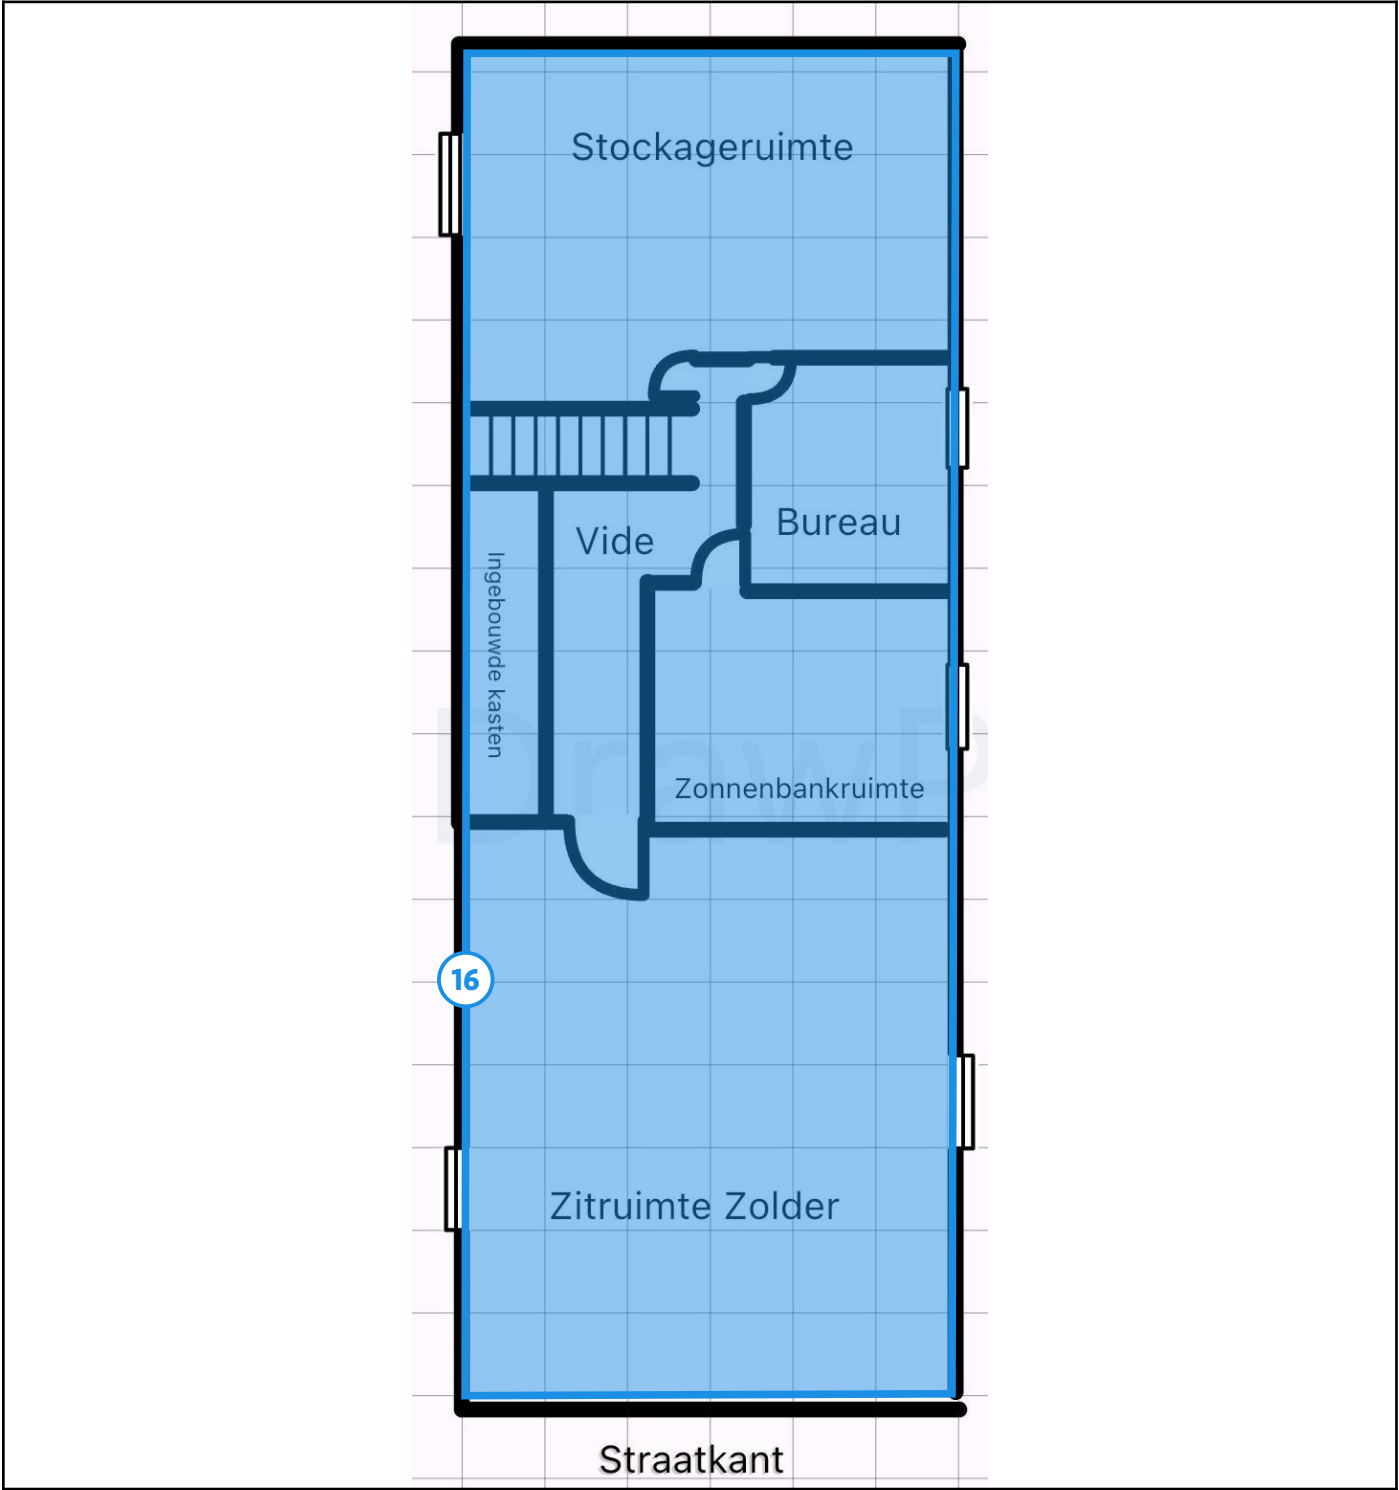
# Plan 1.9: 1ste verdieping

| Beschrijving | Type | Actie |
|---|---|---|
| 16. Ac verdachte plaat (met staalname) Negatief getest | Geen asbest | - |

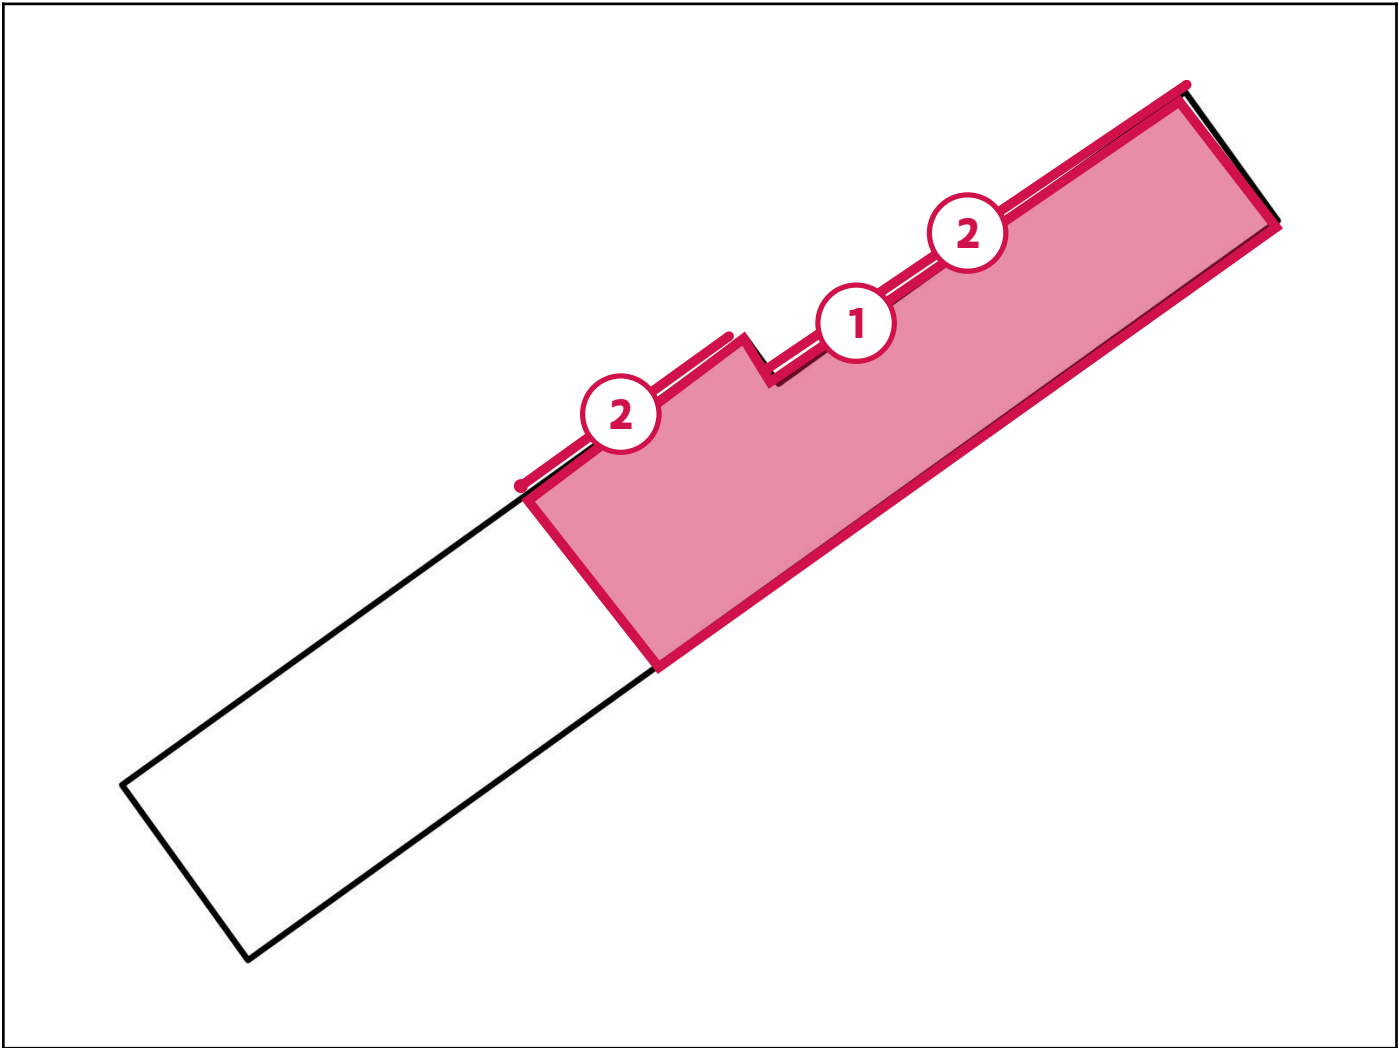
## Plan 2.1: Garage plan

| Beschrijving | Type | Actie |
|---|---|---|
| 2. Slib/sediment dakgoot. | Asbestmateriaal | Dringend verwijderen |

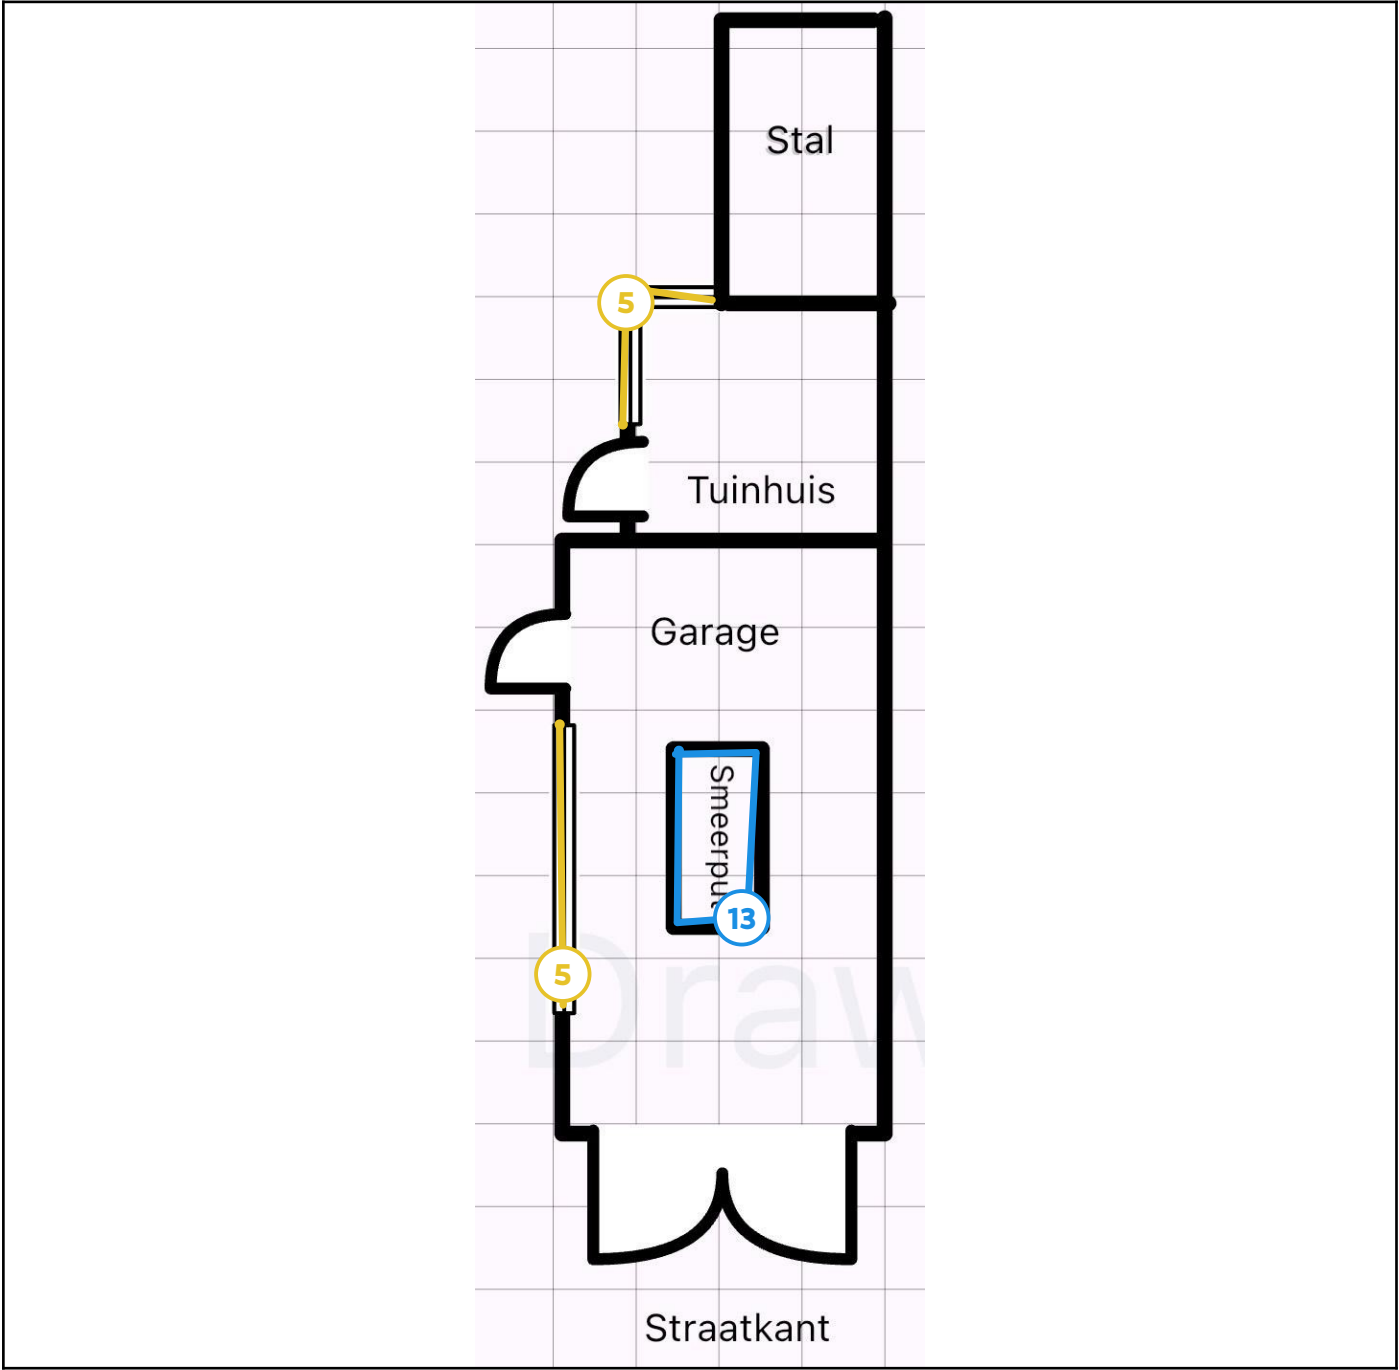
## Plan 2.3: Garage

| Beschrijving | Type | Actie |
|---|---|---|
| 13. Cementering binnentoepassing (met staalname) | Geen asbest | - |
