Hoolst 21, 2490 Balen

Geldig tot : 03.12.2030

## Niet-asbestveilig

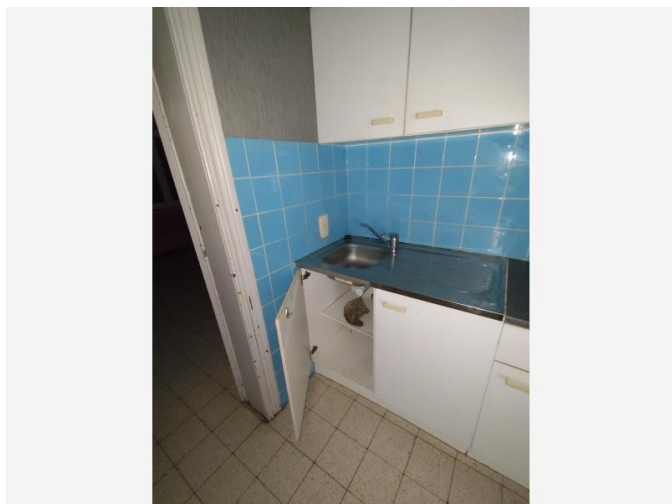
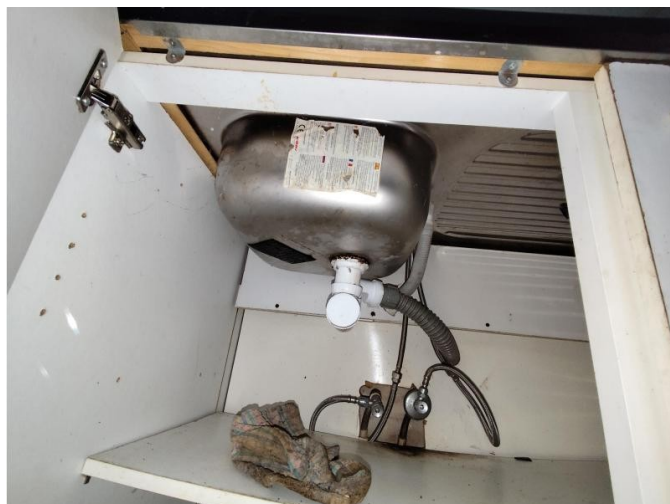
| Basis voor advies | De asbestdeskundige beoordeelt het materiaal als niet-asbestverdacht. |
| Primaire drager | Sanitaire infrastructuur en uitrusting (toe- en afvoer) |

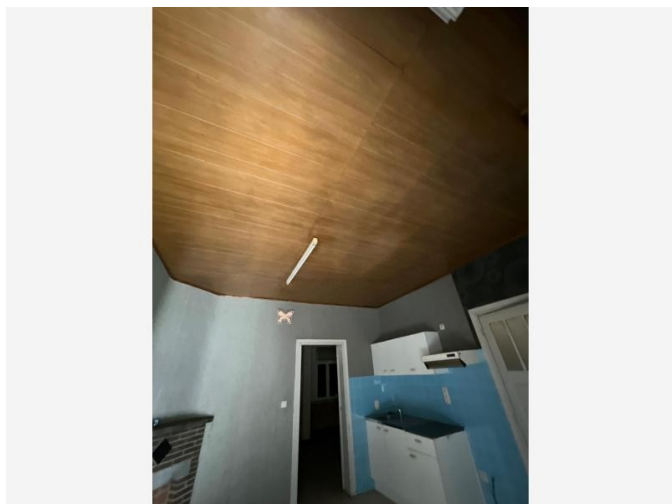
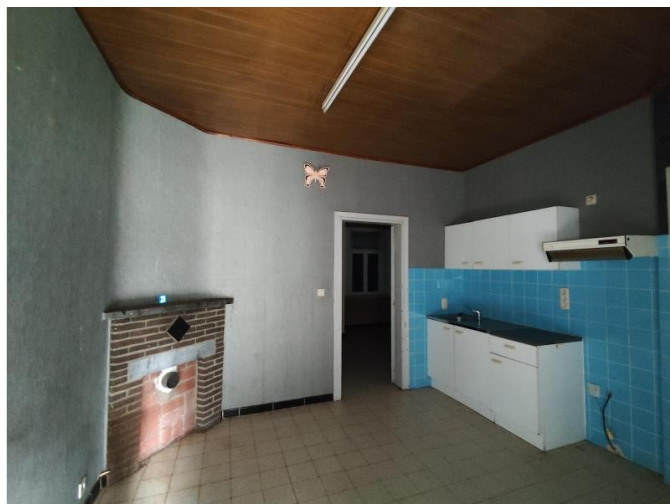
| Basis voor advies | De asbestdeskundige beoordeelt het materiaal als niet-asbestverdacht. |
| Primaire drager | Vloer |

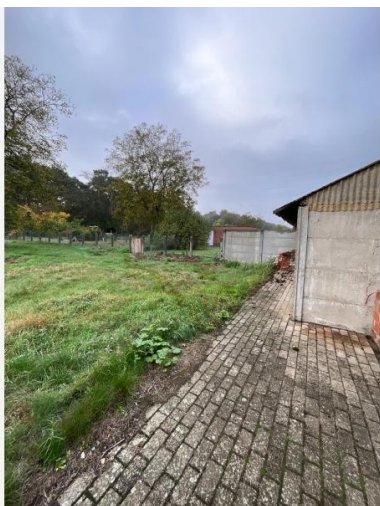
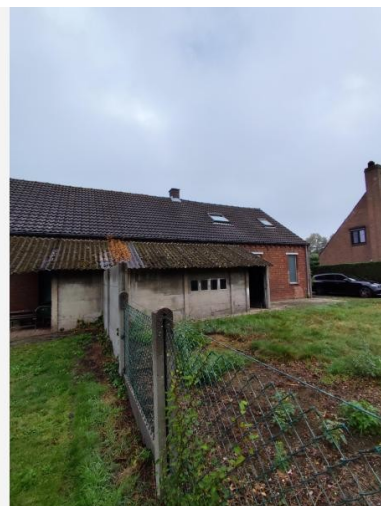
| Basis voor advies | Beoordeling op basis van expertise met een vaststelling door de asbestdeskundige. |
