Jan Frans Willemsstraat 8, 3920 Lommel

Geldig tot : 20.02.2036

## Niet-asbestveilig

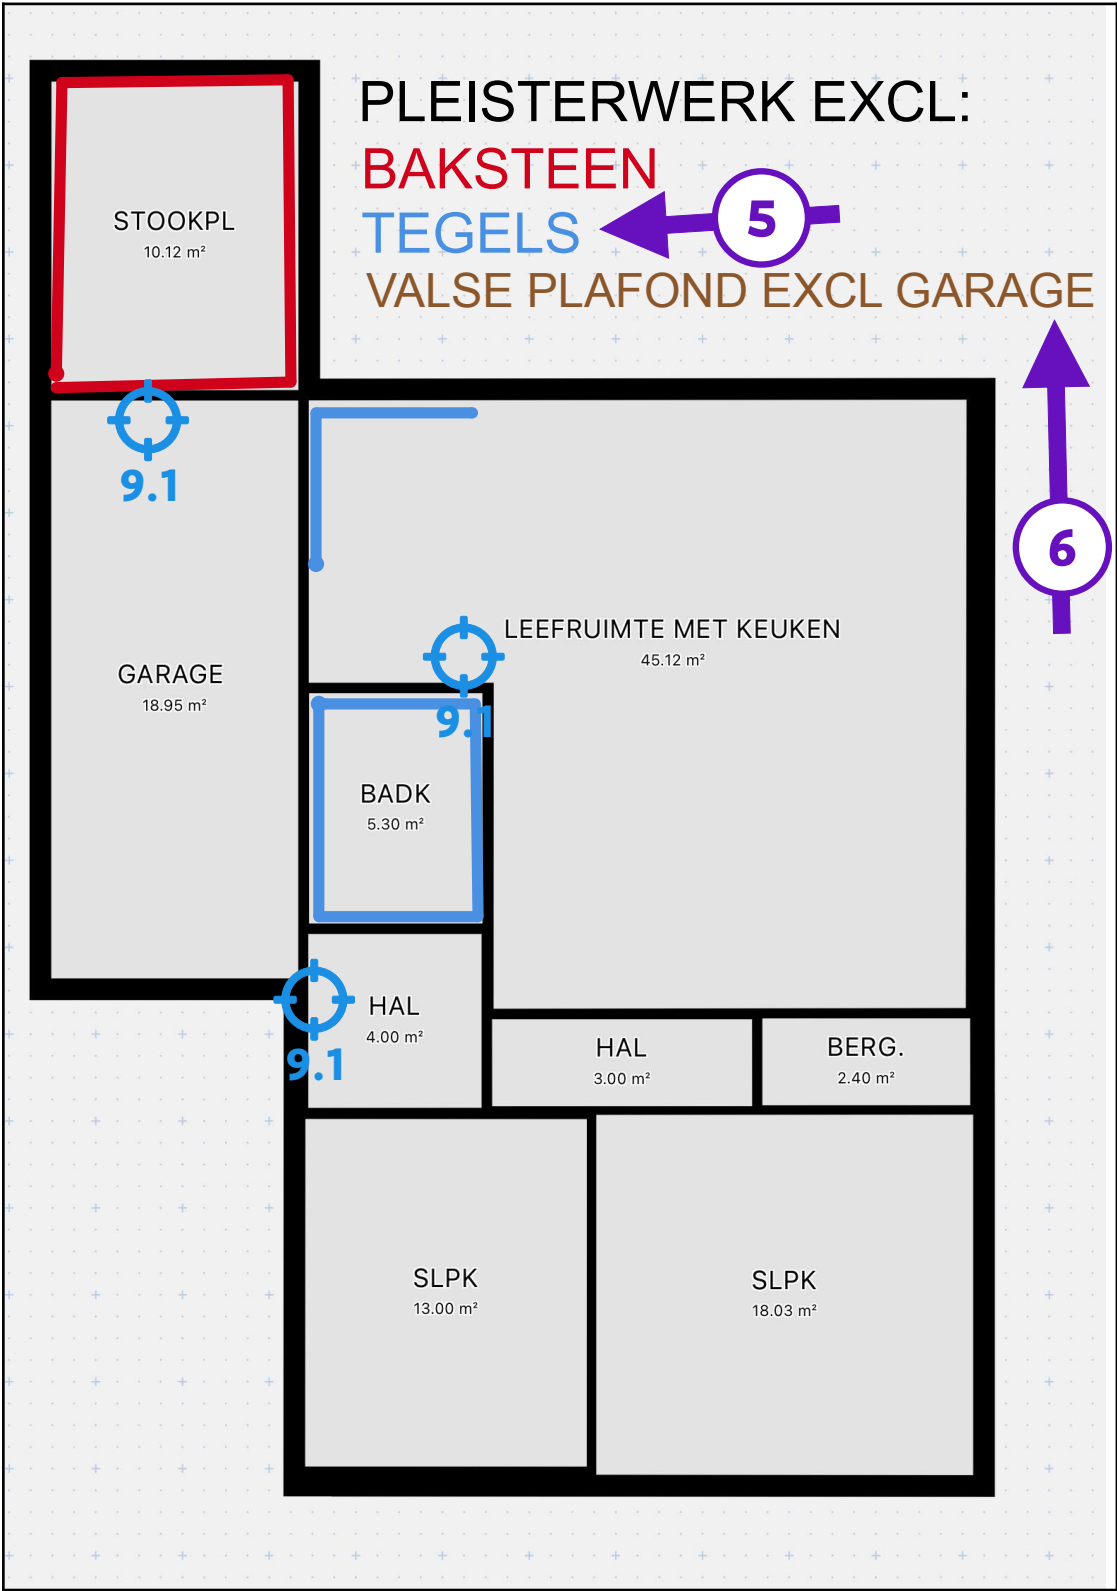
# Plan 1.1: Gelijkvloerse woning

| Beschrijving | Type | Actie |
|---|---|---|
| 4. Onderdak: niet vast te stellen | Beperking | - |

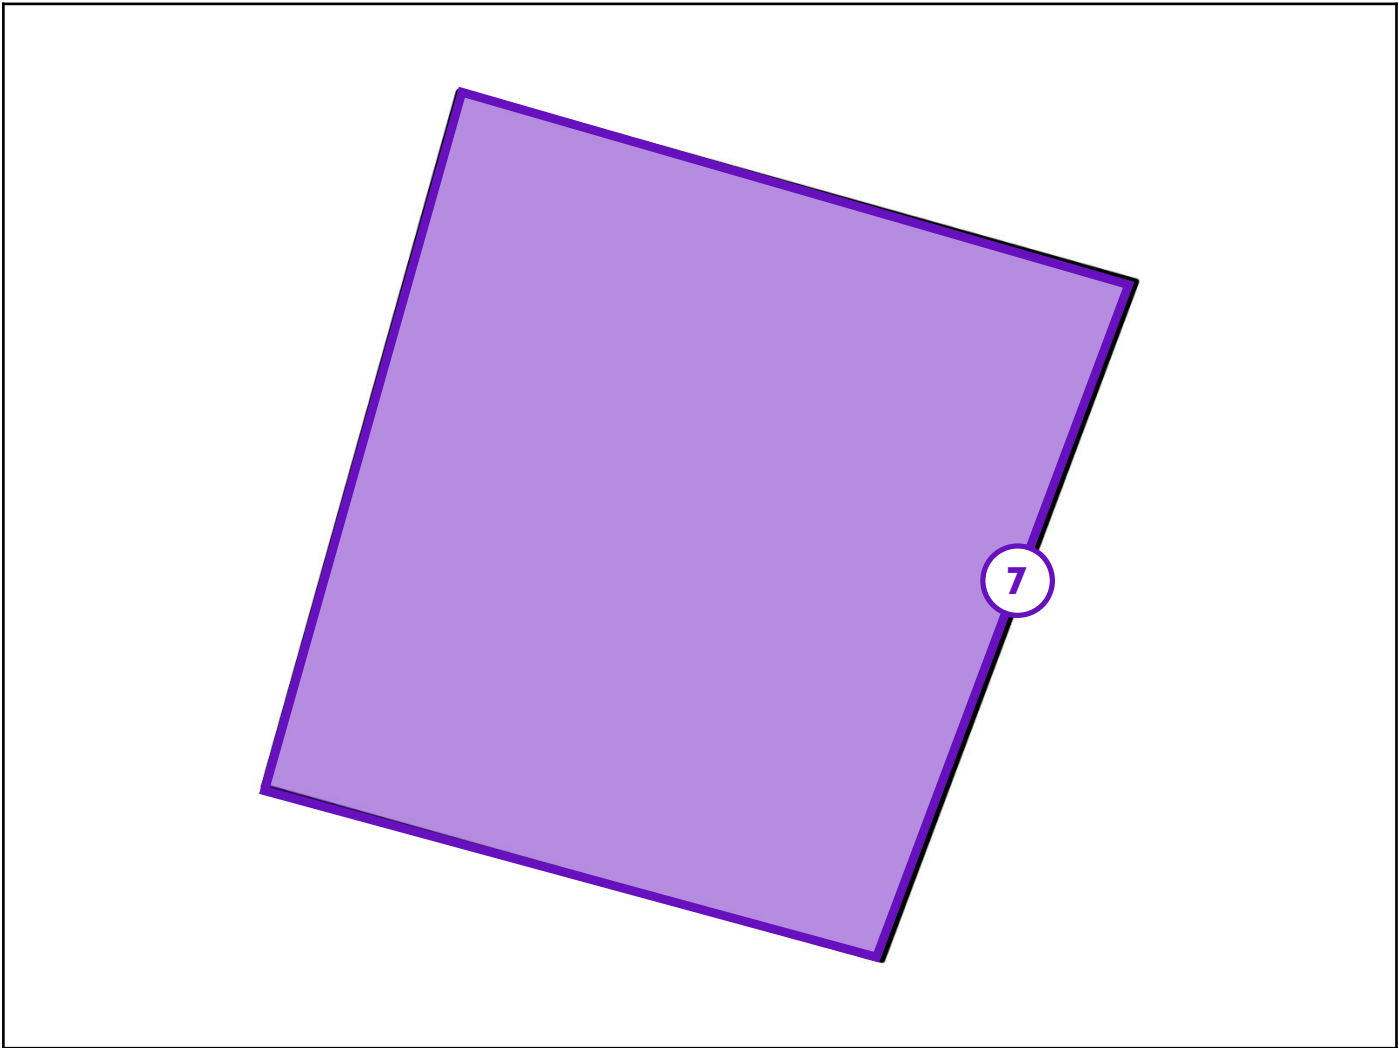
## Plan 2.1: Tuinhuis plan

- 0 Asbestmaterialen
- 0 Beperkingen
- 0 Uitsluitingen
- 0 Roerende goederen
- 0 Puin, steenslag, (water)bodem
- 1 Advies
- 0 Geen asbest
