# Asbestinventarisatetest

Zandputlaan 47, 2400 Mol

Attestnummer : 20260130-000315.000

**Niet-asbestveilig**

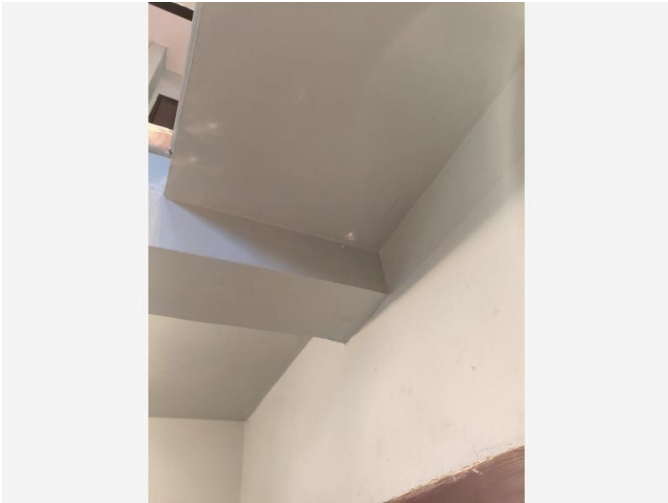
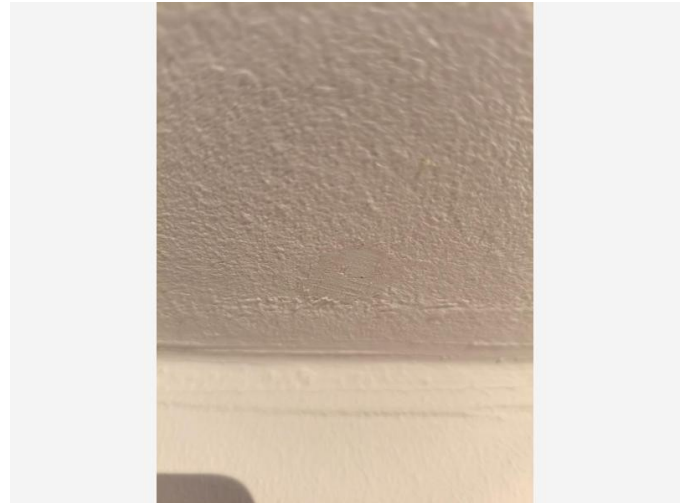
Geen asbest

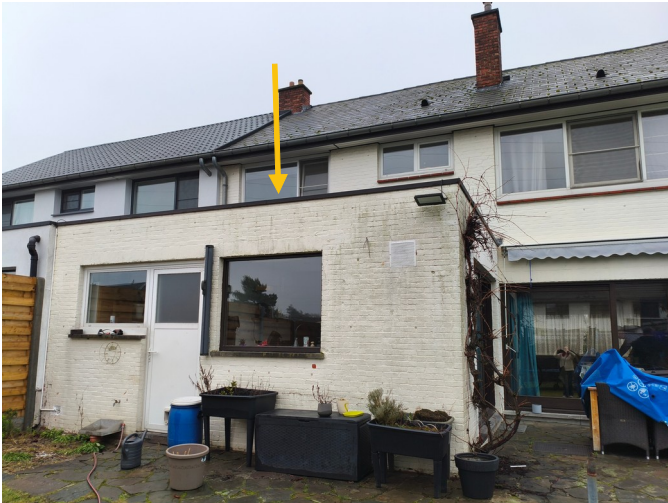
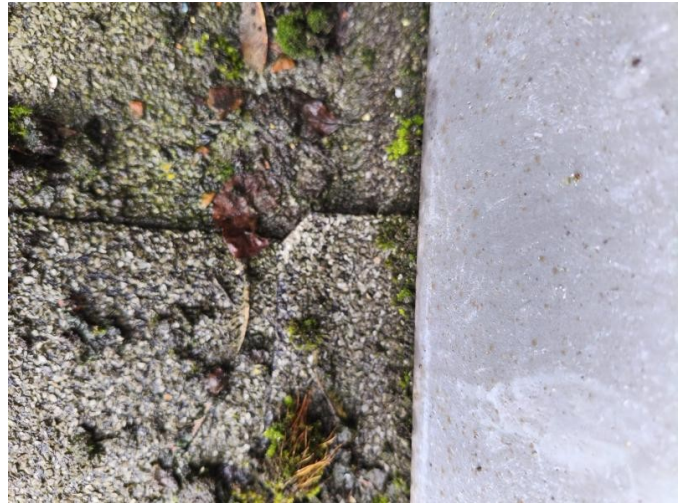
## Fiche 15: Roofing aanbouw

Geen asbest

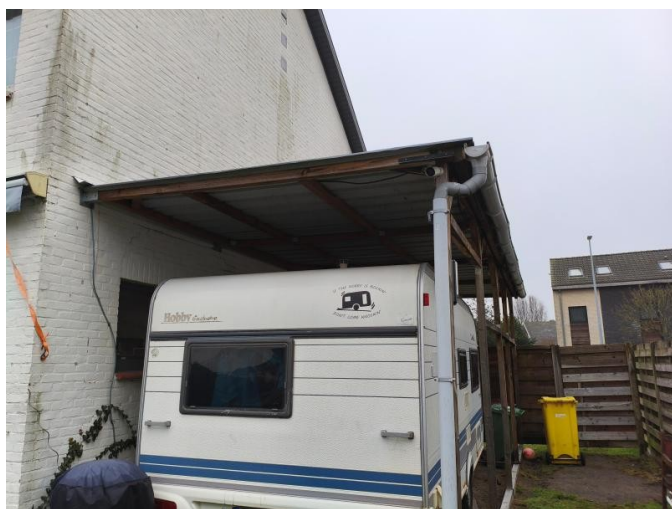
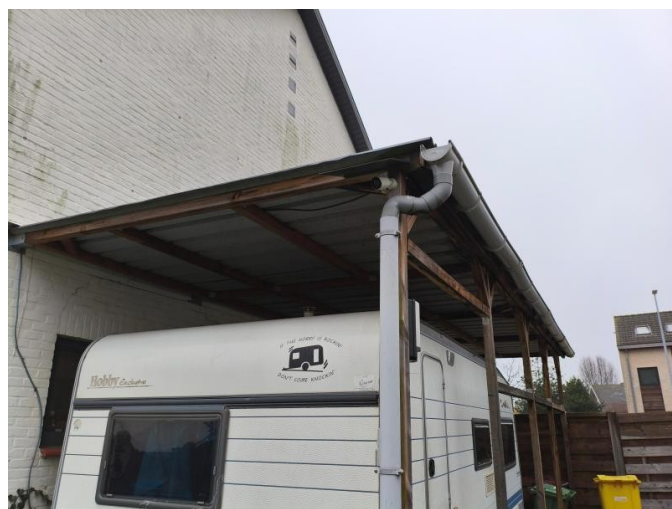
### Fiche 17: Dakbedekking afdak bestaande uit stalen/metalen platen

| Beschrijving | Notitie | Terug te vinden op plannen |
|---|---|---|
| Fiche 17: Dakbedekking afdak bestaande uit stalen/metalen platen | De dakbedekking is niet-asbestverdacht. | Plan 2.1: Afdak plan |

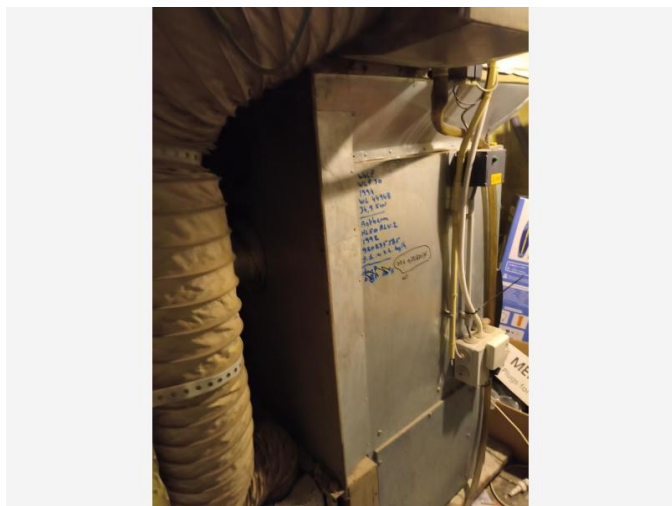
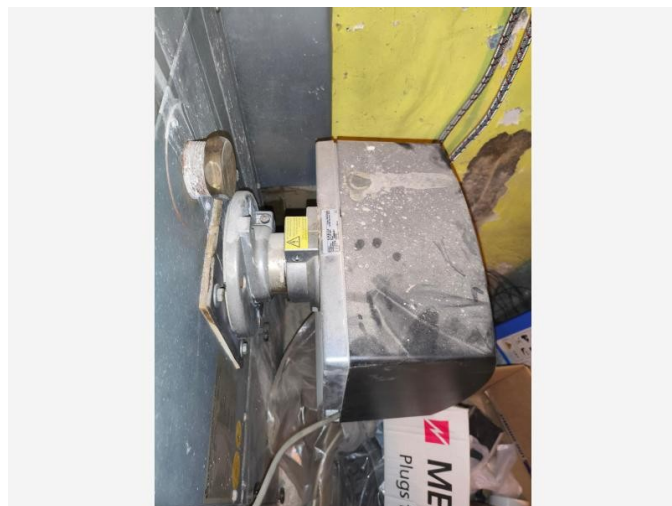
## Fiche 19: CV ketel en elektrische boiler en allesbrander kachel

| Beschrijving | Type | Actie |
|---|---|---|
| 19. CV ketel en elektrische boiler en allesbrander kachel | Overige ruimte of materiaal | - |

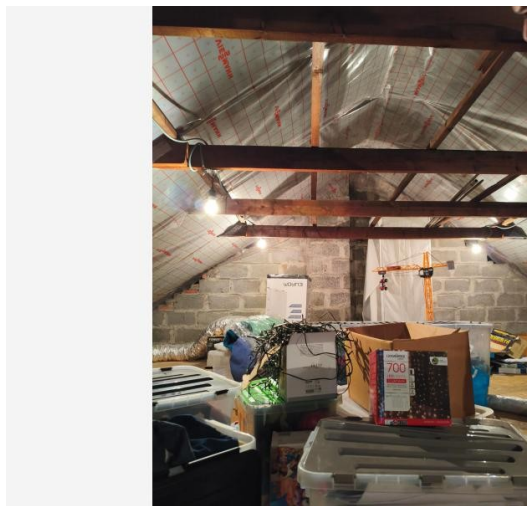
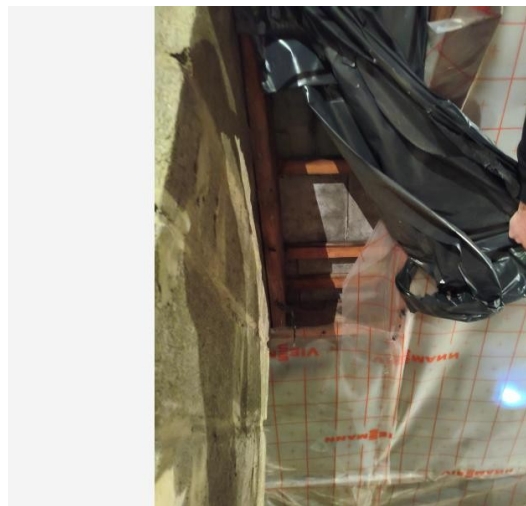
## Fiche 21: Onderdak (niet aanwezig)

| Beschrijving | Notitie | Terug te vinden op plannen |
|---|---|---|
| Fiche 21: Onderdak (niet aanwezig) | Er is geen te onderzoeken onderdak aanwezig op de inspectielocatie. | Plan 1.12: Hoofdgebouw plan |
