# Asbestinventarisatetest

Getteken 8, 2431 Laakdal

Attestnummer : 20240618-000529.000

Uitgegeven op : 18.06.2024

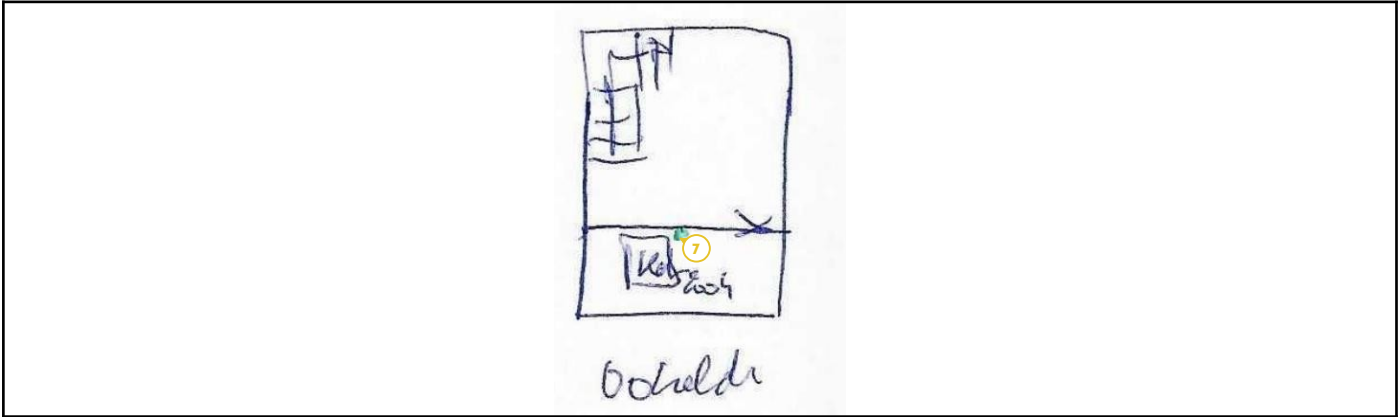
# Plan 1.1: schets 00 Kelder

| Beschrijving | Type | Actie |
|---|---|---|
| 7. Bakeliet schakelaars + radiatorknoppen | Asbestmateriaal | Zorgvuldig beheren |
