Asbestinventarisatetest

Veerle-Heide 11, 2431 Laakdal

Attestnummer : 20260323-000361.000

Uitgegeven op : 23.03.2026

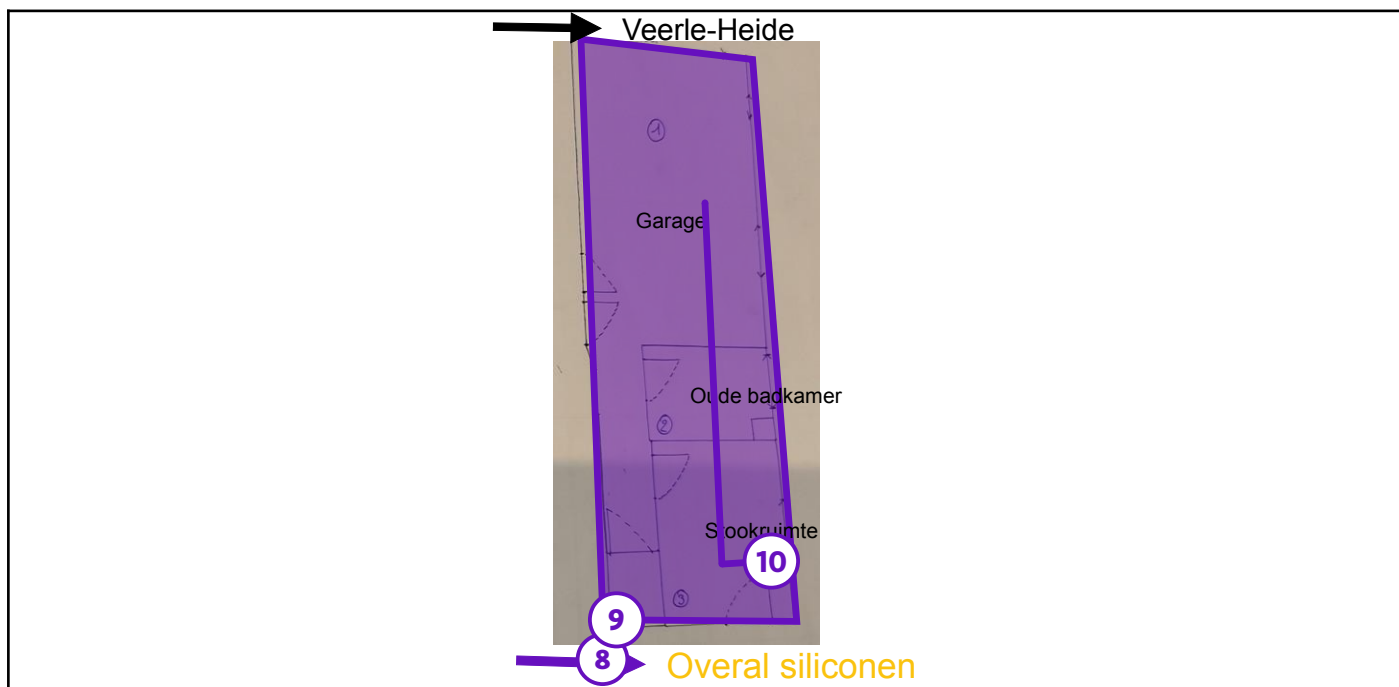
Plan 1.1: Indeling - (-1)

Beschrijving	Type	Actie
8. Afdichtingsmateriaal aan schrijnwerk	Overige ruimte of materiaal	-
9. Plafonds uit niet asbestverdacht materiaal	Overige ruimte of materiaal	-
10. Niet asbestverdachte leidingisolatie	Overige ruimte of materiaal	-

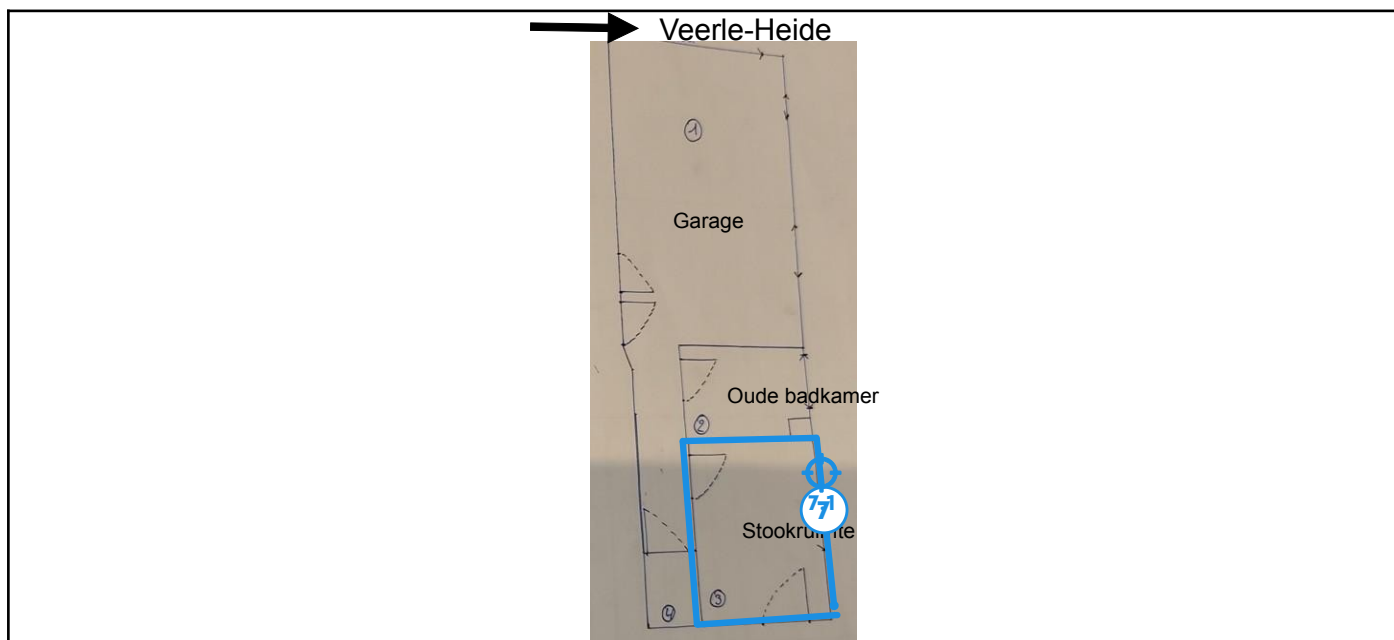
Plan 1.4: Pleisterwerk - (-1)

Beschrijving	Type	Actie
7. Pleisterwerk Wanden	Geen asbest	-
7.1 Code: IEY_01	Mengmonster	-
