Asbestinventarisatetest

Achterbos 140, 2400 Mol

Attestnummer : 20260421-000277.000

Uitgegeven op : 21.04.2026

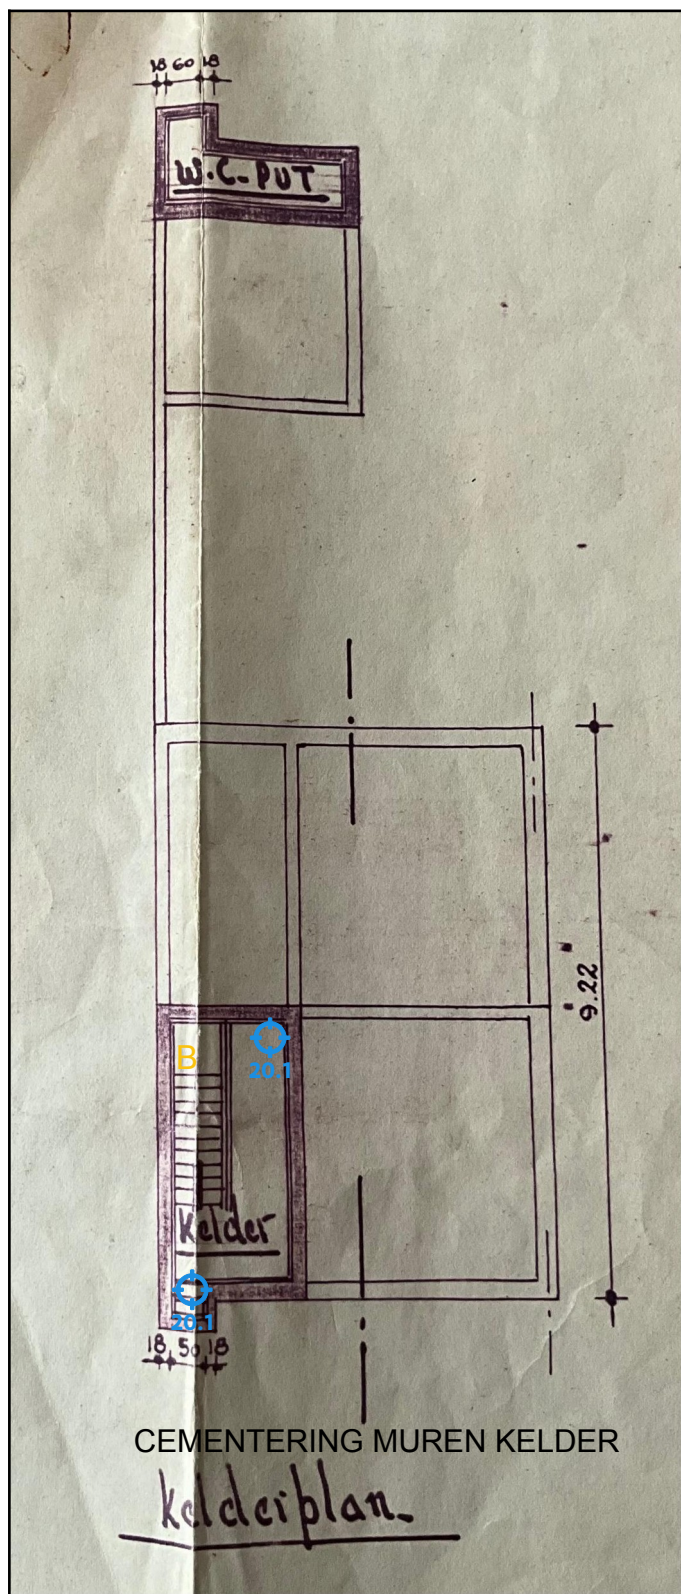
Plan 1.1: Kelder

10. Bakeliet toep.(schakelaars-stopcontact.-verdeel dozen)	Asbestmateriaal	Zorgvuldig beheren
20. Cementering binnentoepassing - kelder	Geen asbest	-
20.1 Code: 3	Mengmonster	-

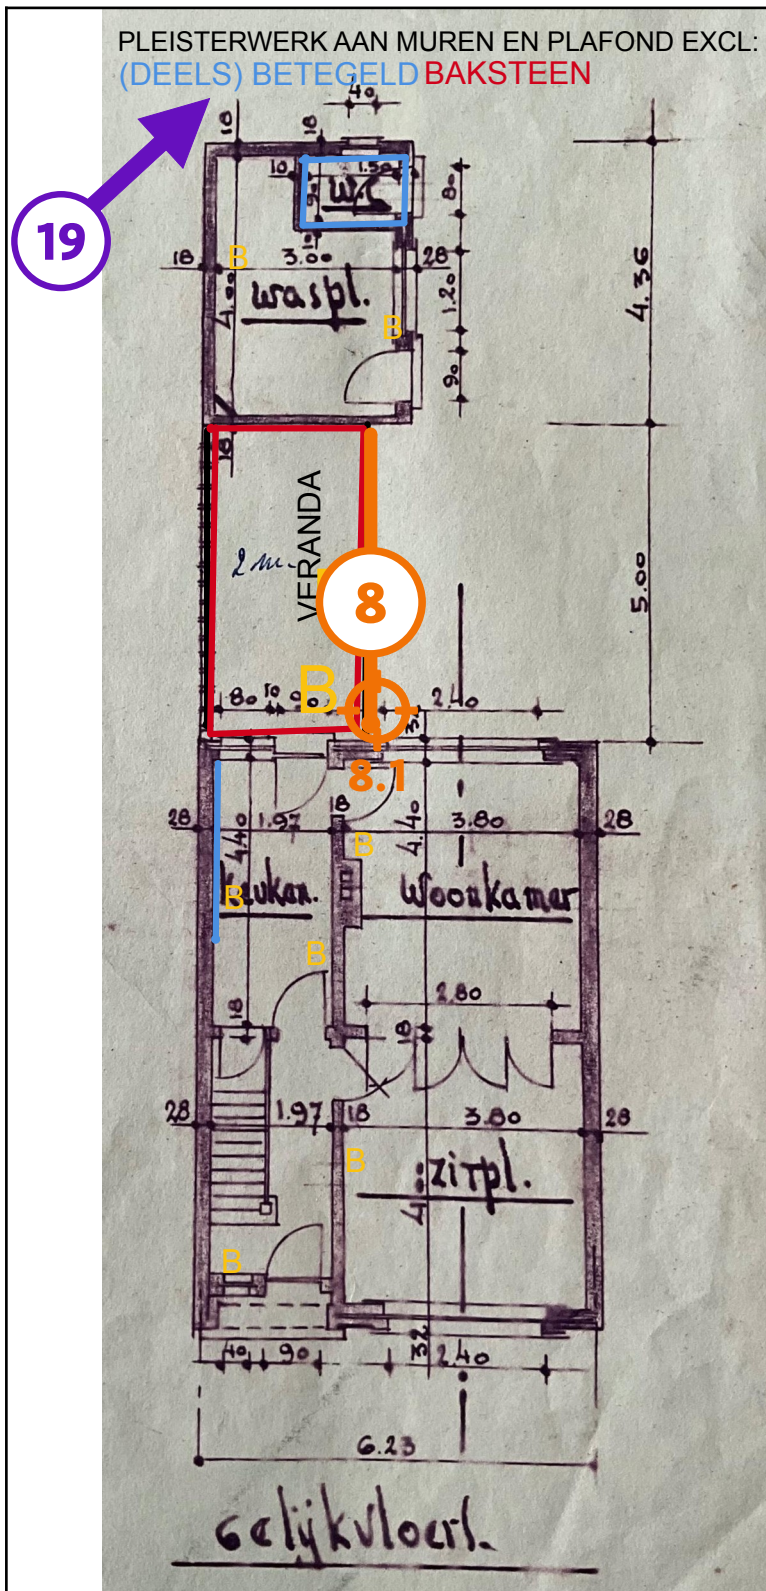
Plan 1.2: Gelijkvloers

8. Stopverf - Veranda	Asbestmateriaal	Verwijderen
8.1 Code: 5	Puntmonster	-
10. Bakeliet toep.(schakelaars-stopcontact.-verdeel dozen)	Asbestmateriaal	Zorgvuldig beheren
19. Tegellijm: niet zichtbaar	Advies	-

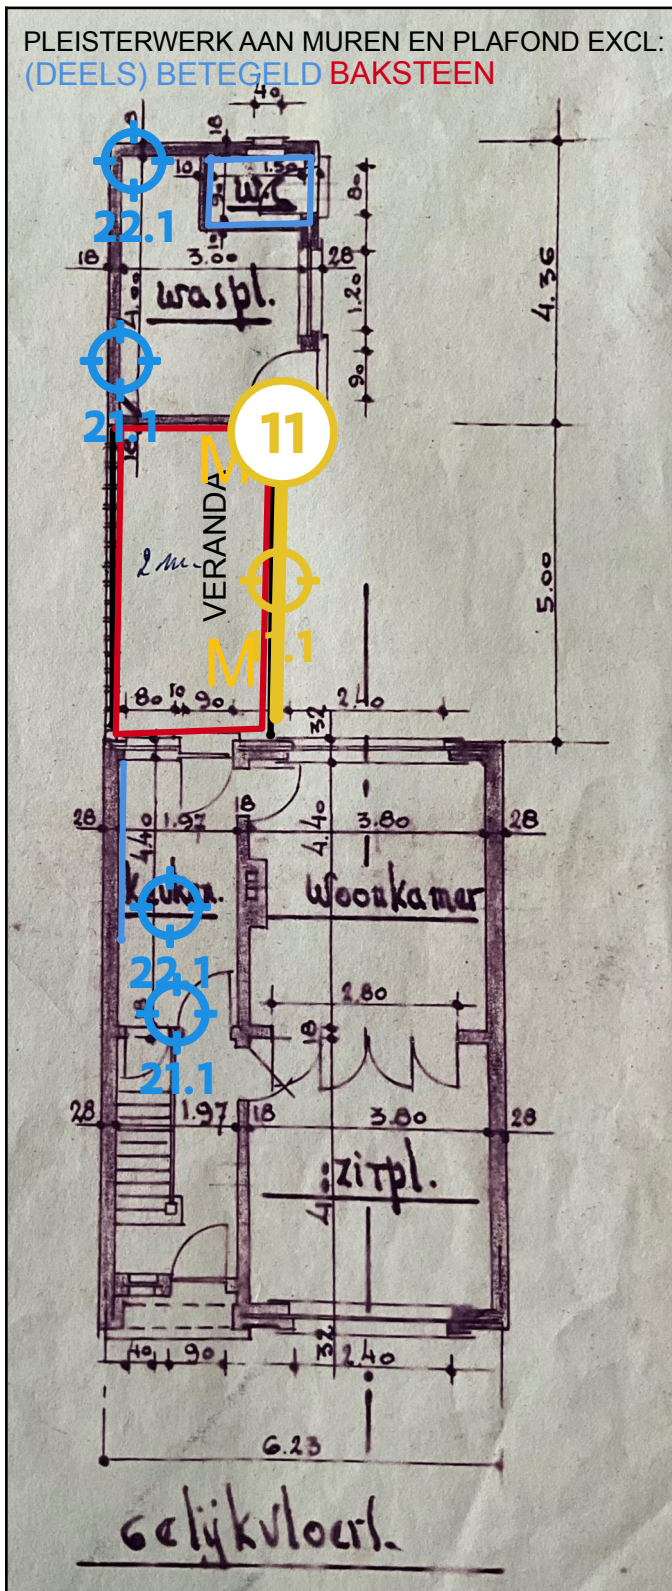
Plan 1.3: Gelijkvloers

11. AC venstertabletten buiten	Asbestmateriaal	Zorgvuldig beheren
11.1 Code: 4	Puntmonster	-
12. Massal - deurdorpels & vensterbanken (veranda)	Asbestmateriaal	Zorgvuldig beheren
21. Muurpleister	Geen asbest	-
21.1 Code: 1	Mengmonster	-
22. Plafondpleister	Geen asbest	-
22.1 Code: 2	Mengmonster	-

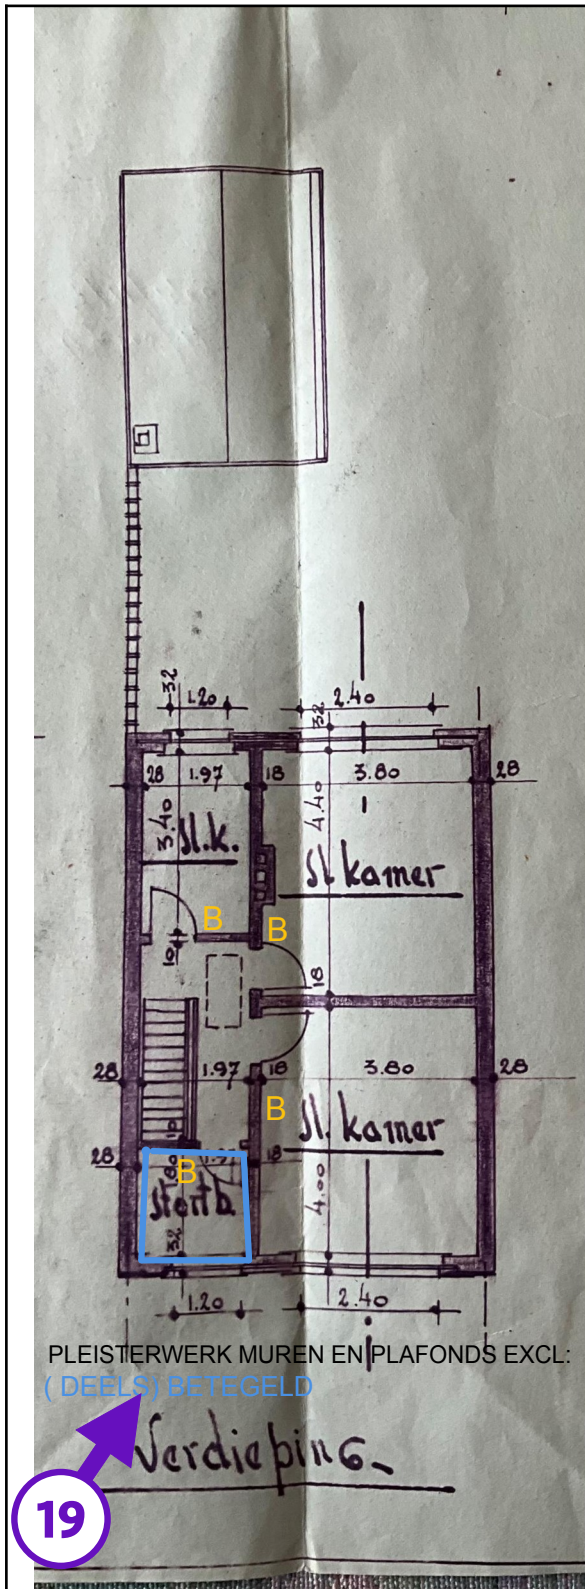
Plan 1.4: Eerste verdieping

10. Bakeliet toep.(schakelaars-stopcontact.-verdeel dozen)	Asbestmateriaal	Zorgvuldig beheren
19. Tegellijm: niet zichtbaar	Advies	-

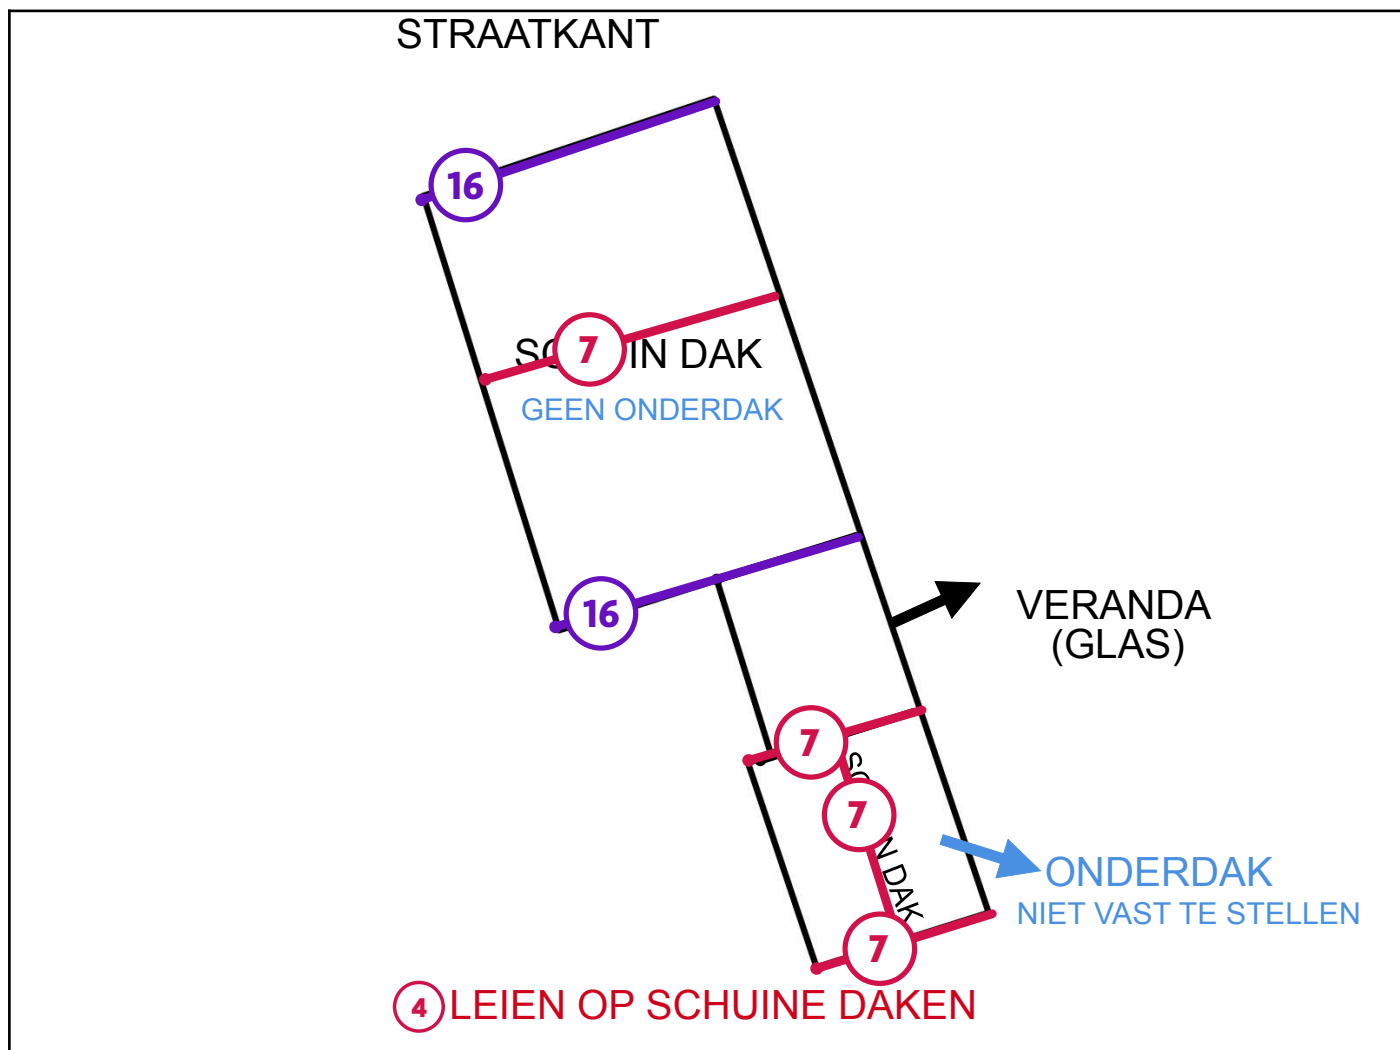
Plan 1.6: Dak

Beschrijving	Type	Actie
4. Dakleien	Asbestmateriaal	Dringend verwijderen
7. Nokpannen/windveren asbestcement	Asbestmateriaal	Dringend verwijderen
16. Slib/sediment dakgoot (woning)	Beperking	-

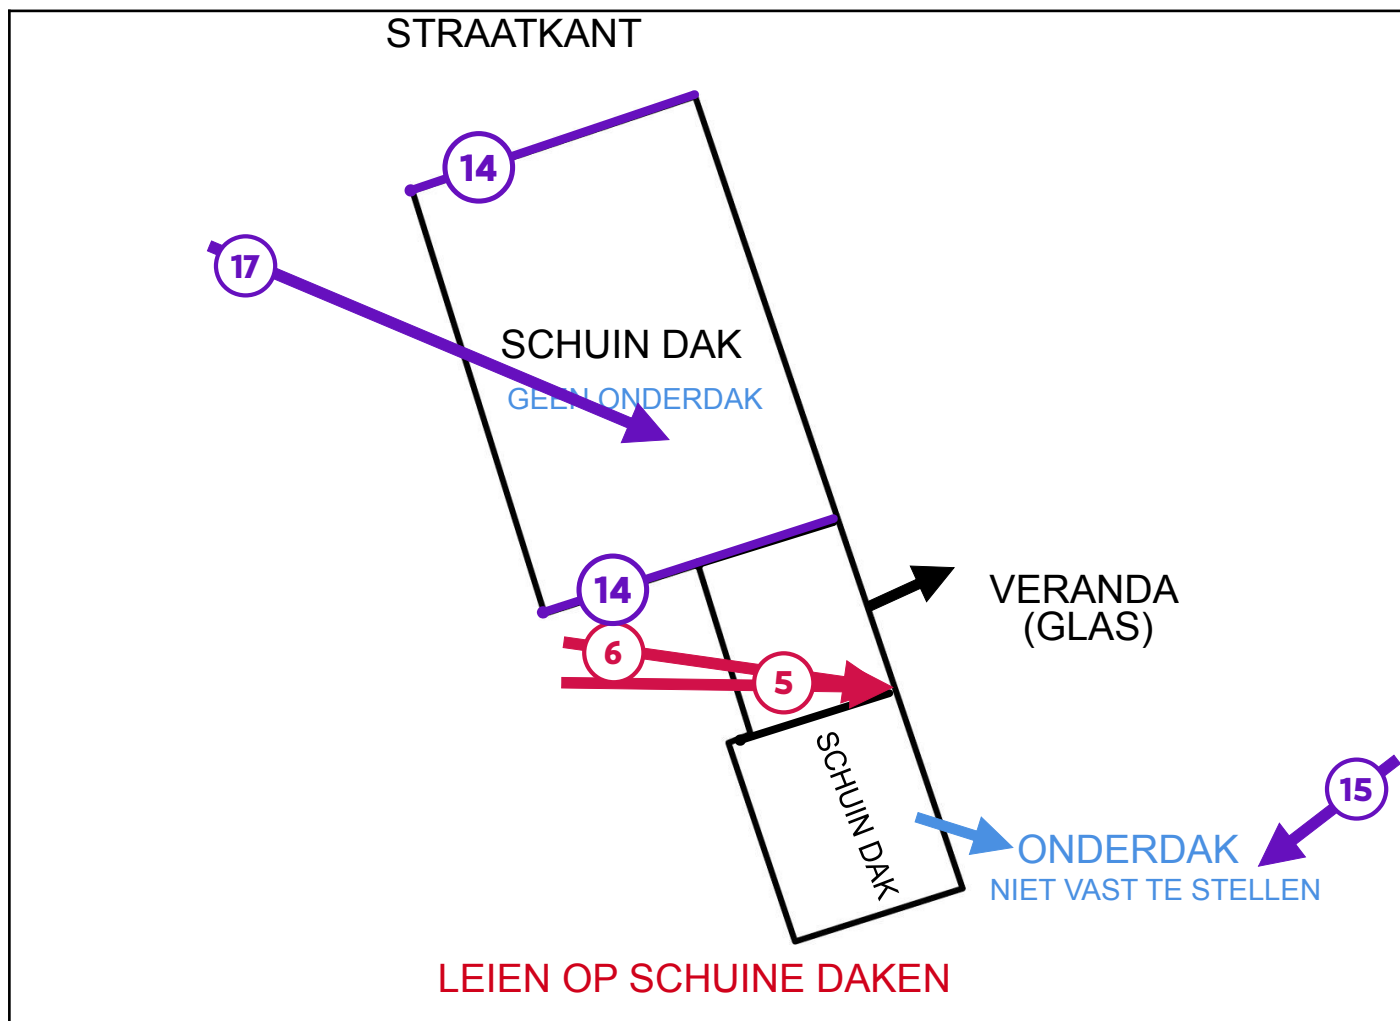
Plan 1.7: Dak

Beschrijving	Type	Actie
5. Schouwbus	Asbestmateriaal	Dringend verwijderen
6. Schouwhoed	Asbestmateriaal	Dringend verwijderen
14. Dakgoot: niet zichtbaar (materiaal onbekend)	Beperking	-
15. Onderdak: niet vast te stellen	Beperking	-
17. Schouw op het dak	Beperking	-

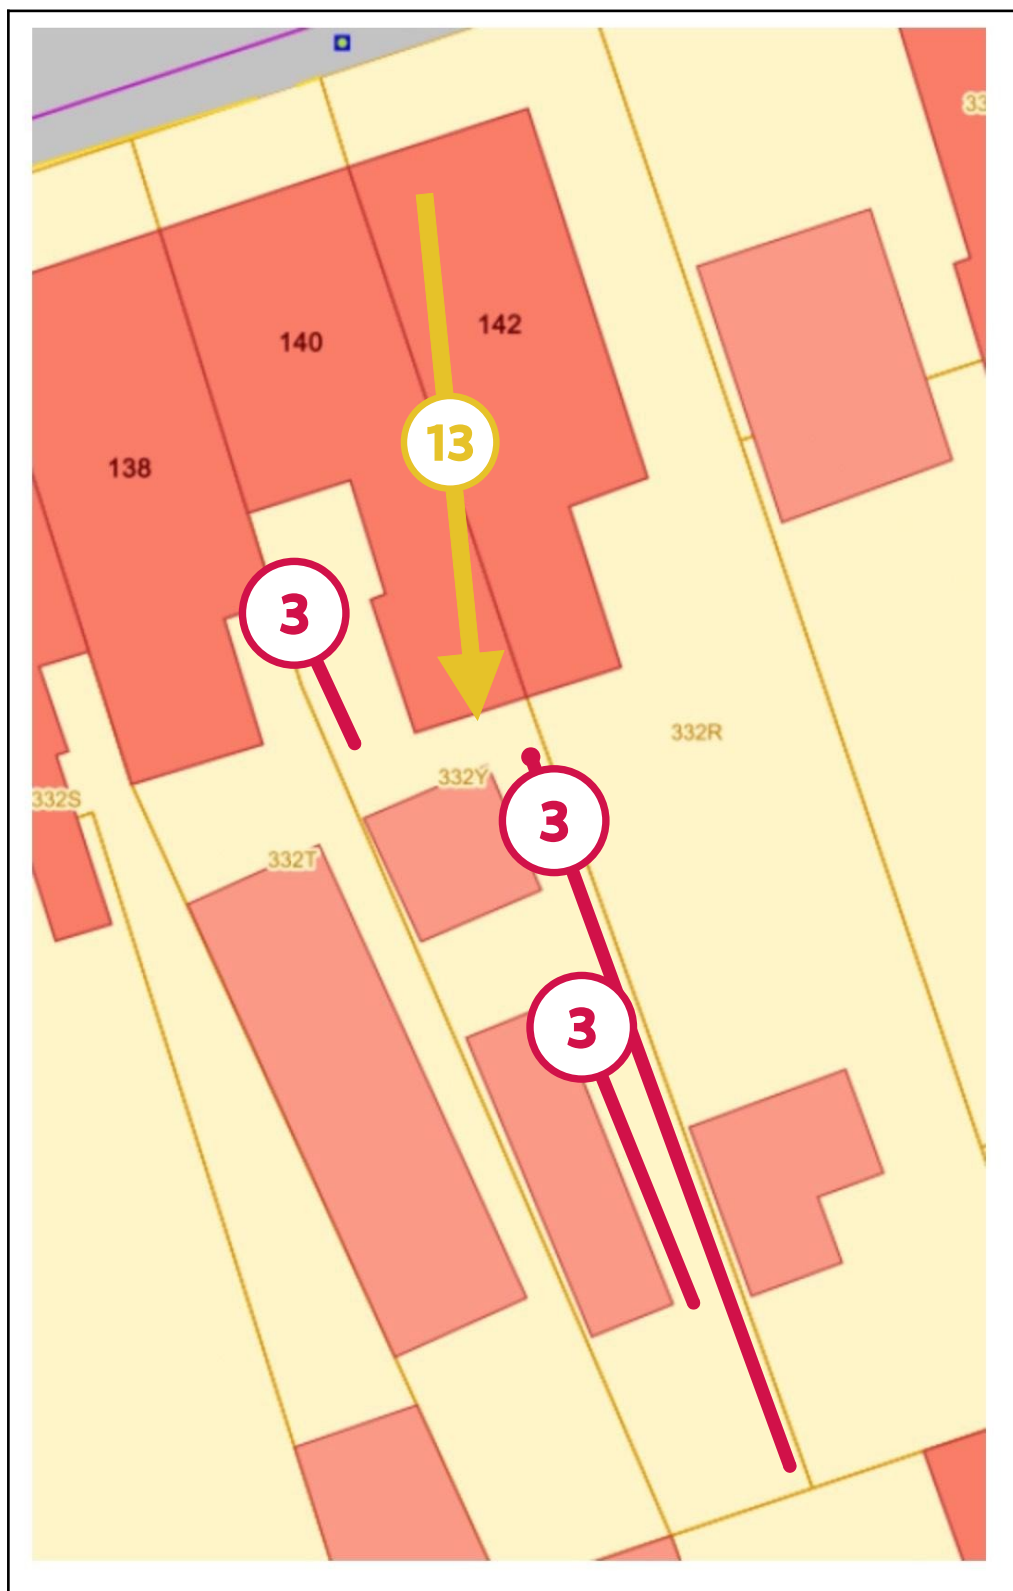
Plan 1.8: Plattegrond

3. Golfplaten (boord bodem tuin)	Asbestmateriaal	Dringend verwijderen
13. Cementplaat	Asbestmateriaal	Zorgvuldig beheren

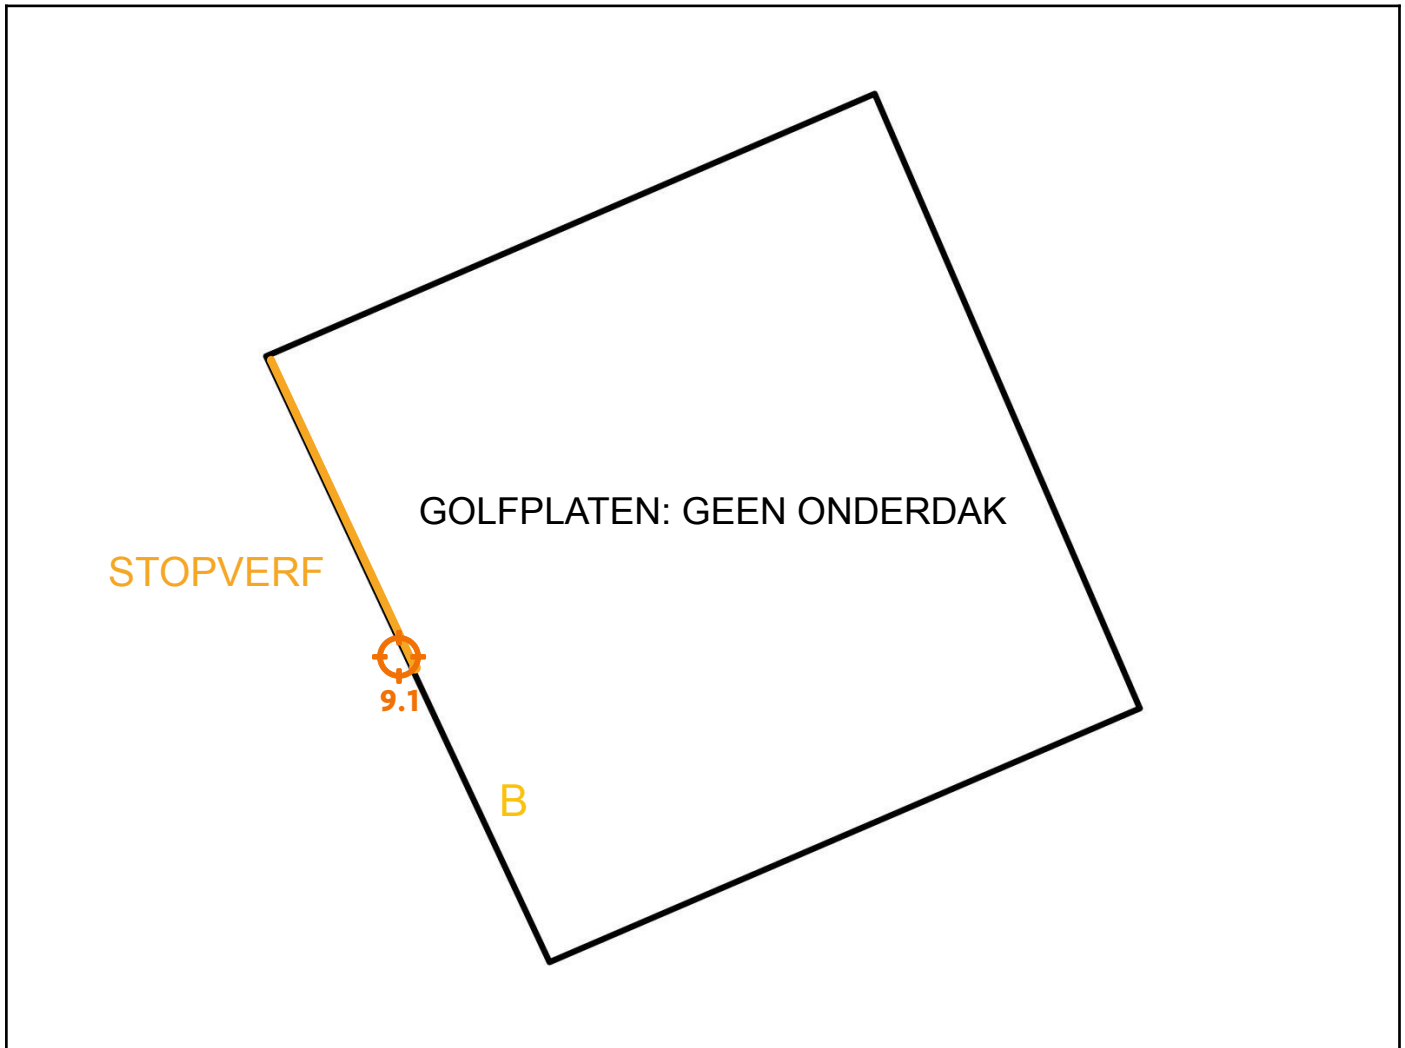
Plan 2.1: Tuinhuis

Beschrijving	Type	Actie
9. Stopverf - Tuinhuis	Asbestmateriaal	Verwijderen
9.1 Code: 6	Puntmonster	-
10. Bakeliet toep.(schakelaars-stopcontact.-verdeel dozen)	Asbestmateriaal	Zorgvuldig beheren

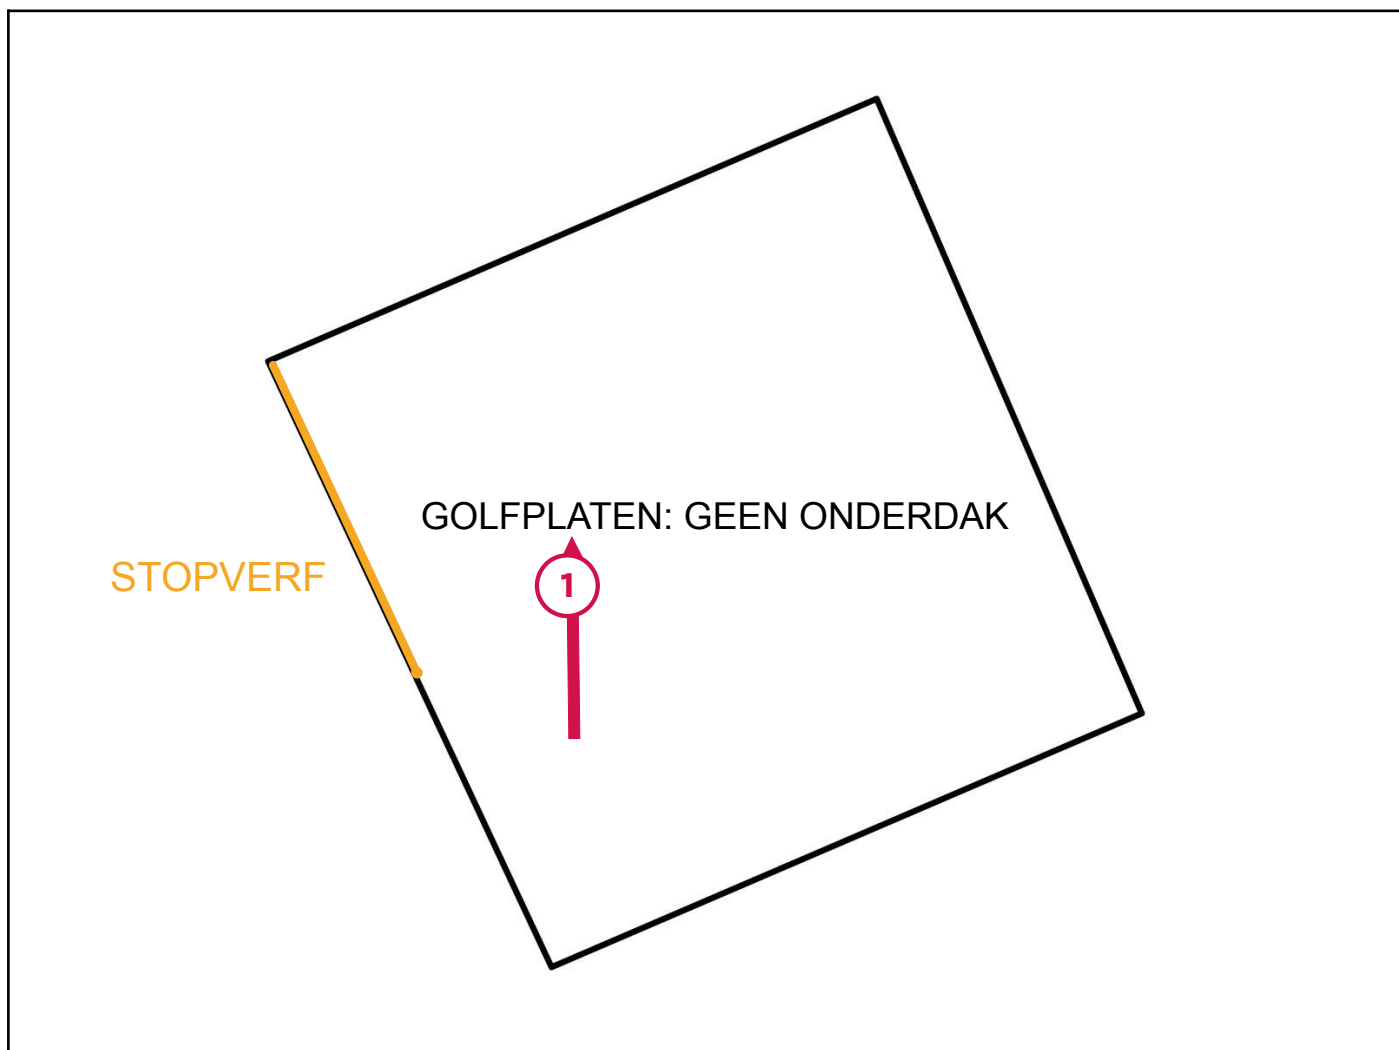
Plan 2.2: Tuinhuis

Beschrijving	Type	Actie
1. Golfplaten (tuinhuis)	Asbestmateriaal	Dringend verwijderen

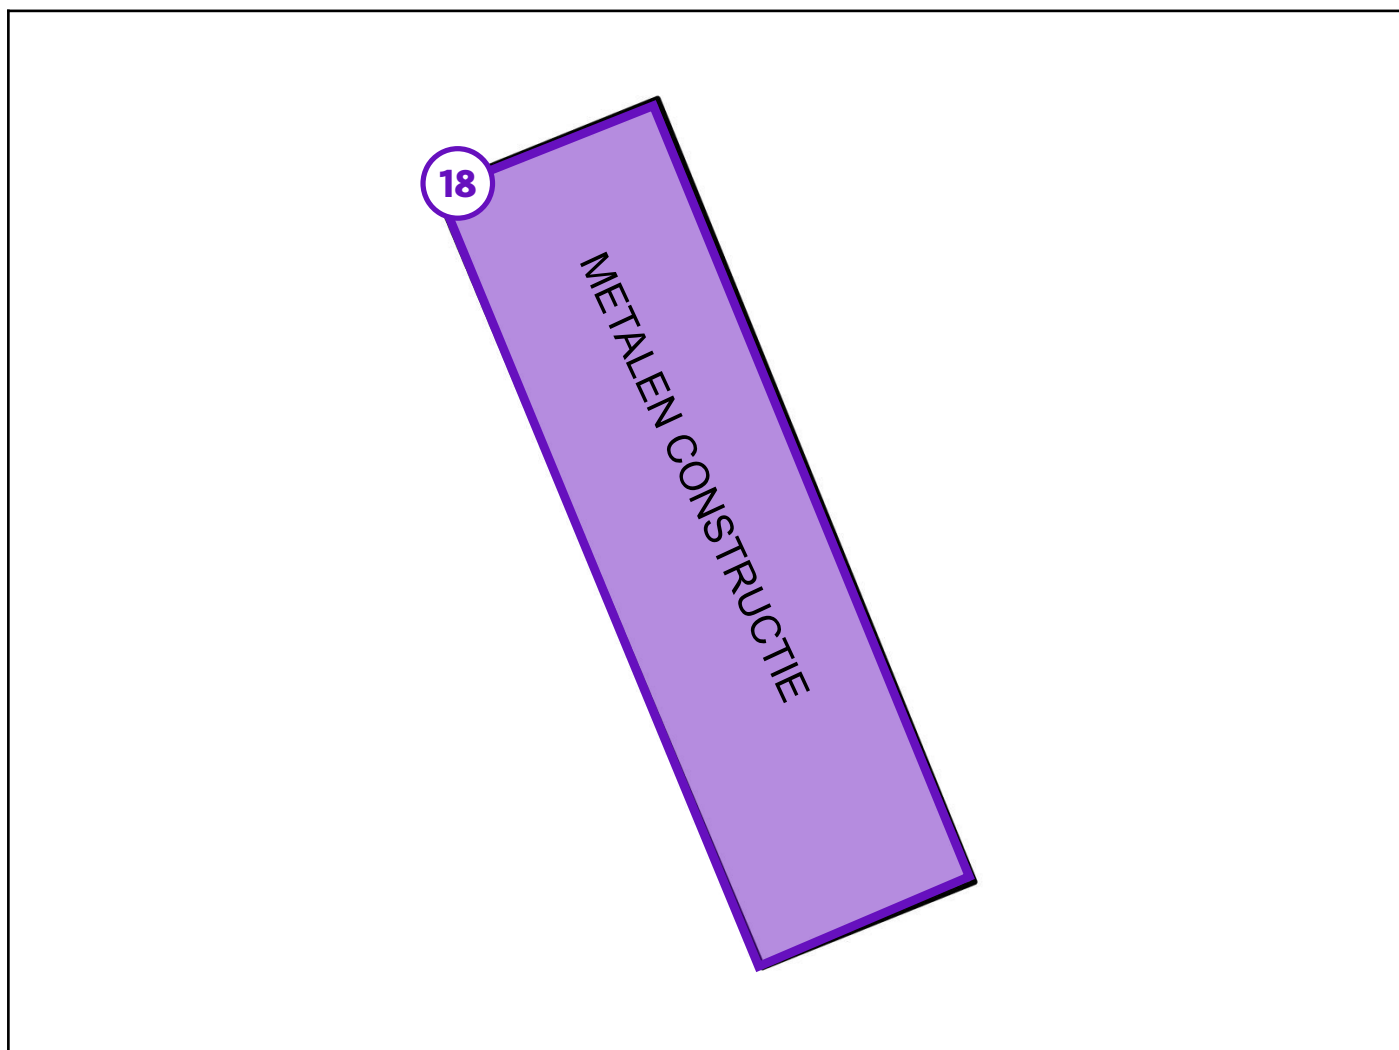
Plan 3.1: Garage

Beschrijving	Type	Actie
18. Garage	Advies	-

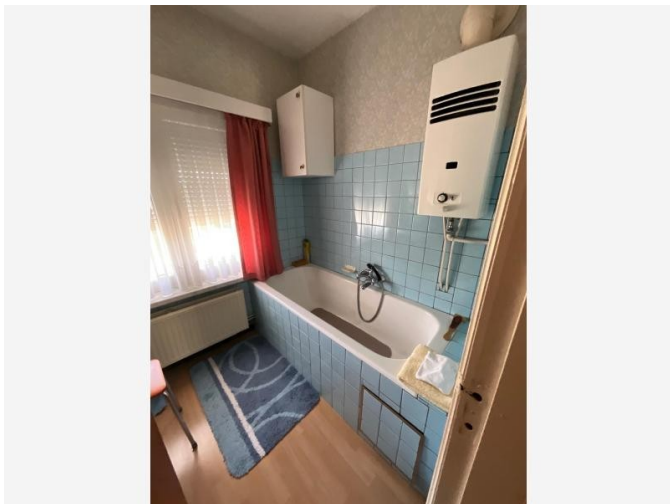
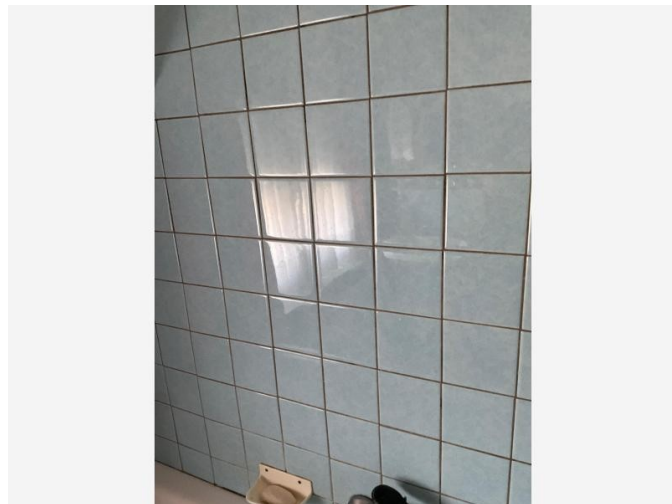
Informatie over een materiaal dat de asbestdeskundige niet kan waarnemen of vaststellen
