# Asbestinventarisatetest

Hagelstraat 2, 2400 Mol

Attestnummer : 20250926-000344.000

Uitgegeven op : 26.09.2025

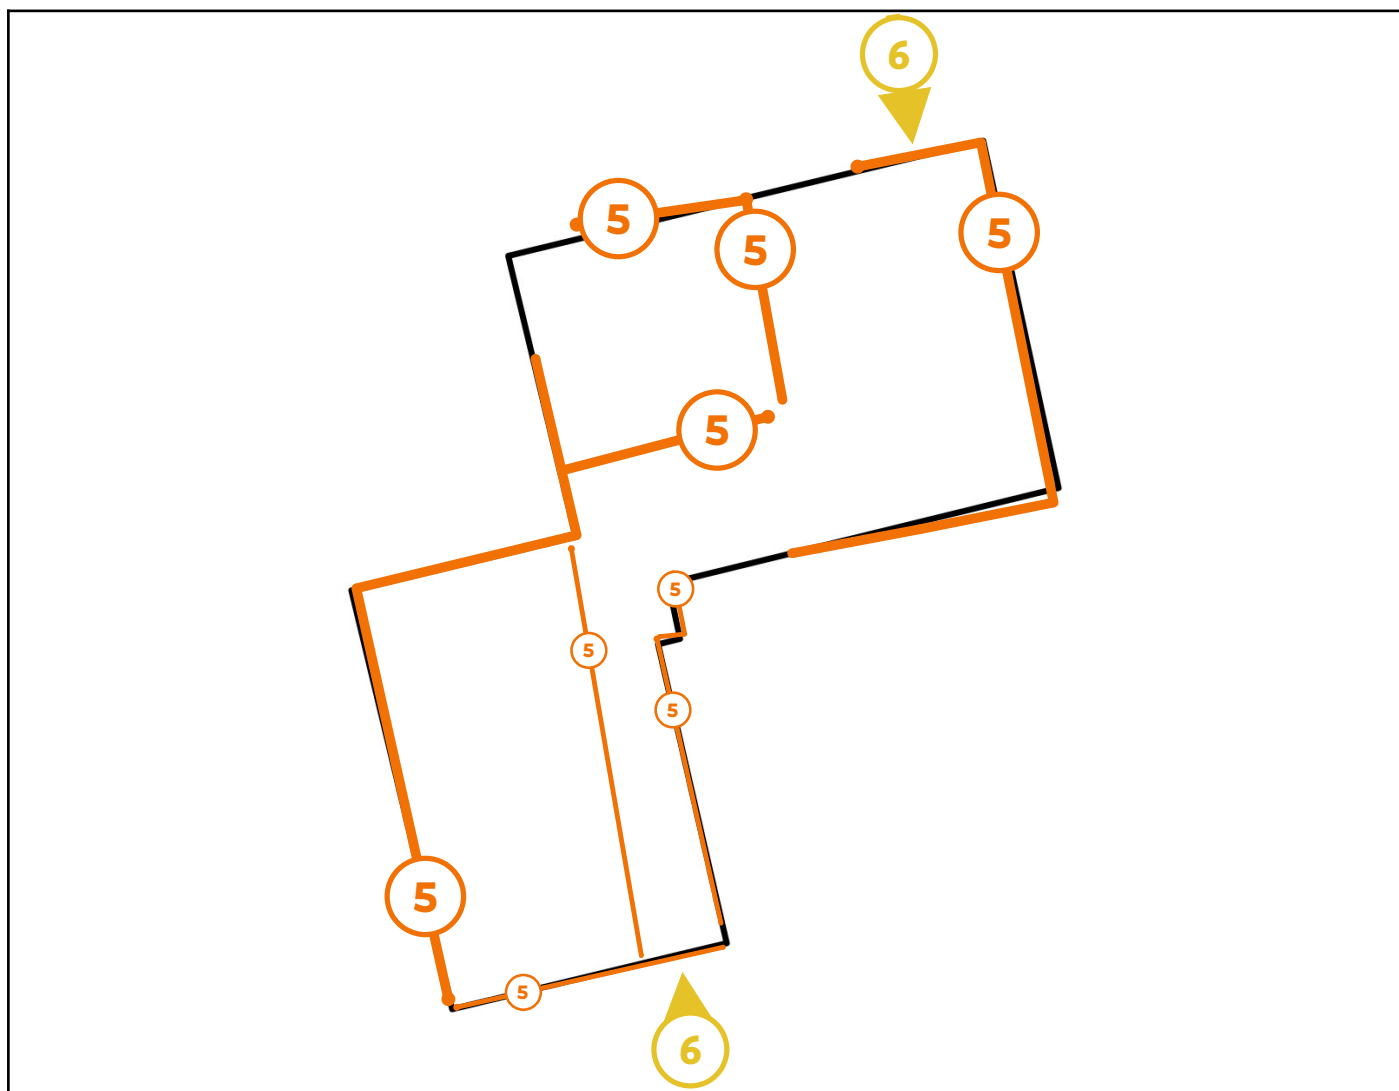
## Plan 1.1: Woning plan

Beschrijving	Type	Actie
5. gevellei (visueel vastgesteld)	Asbestmateriaal	Verwijderen
6. AC doorvoerbuis (visueel vastgesteld)	Asbestmateriaal	Zorgvuldig beheren

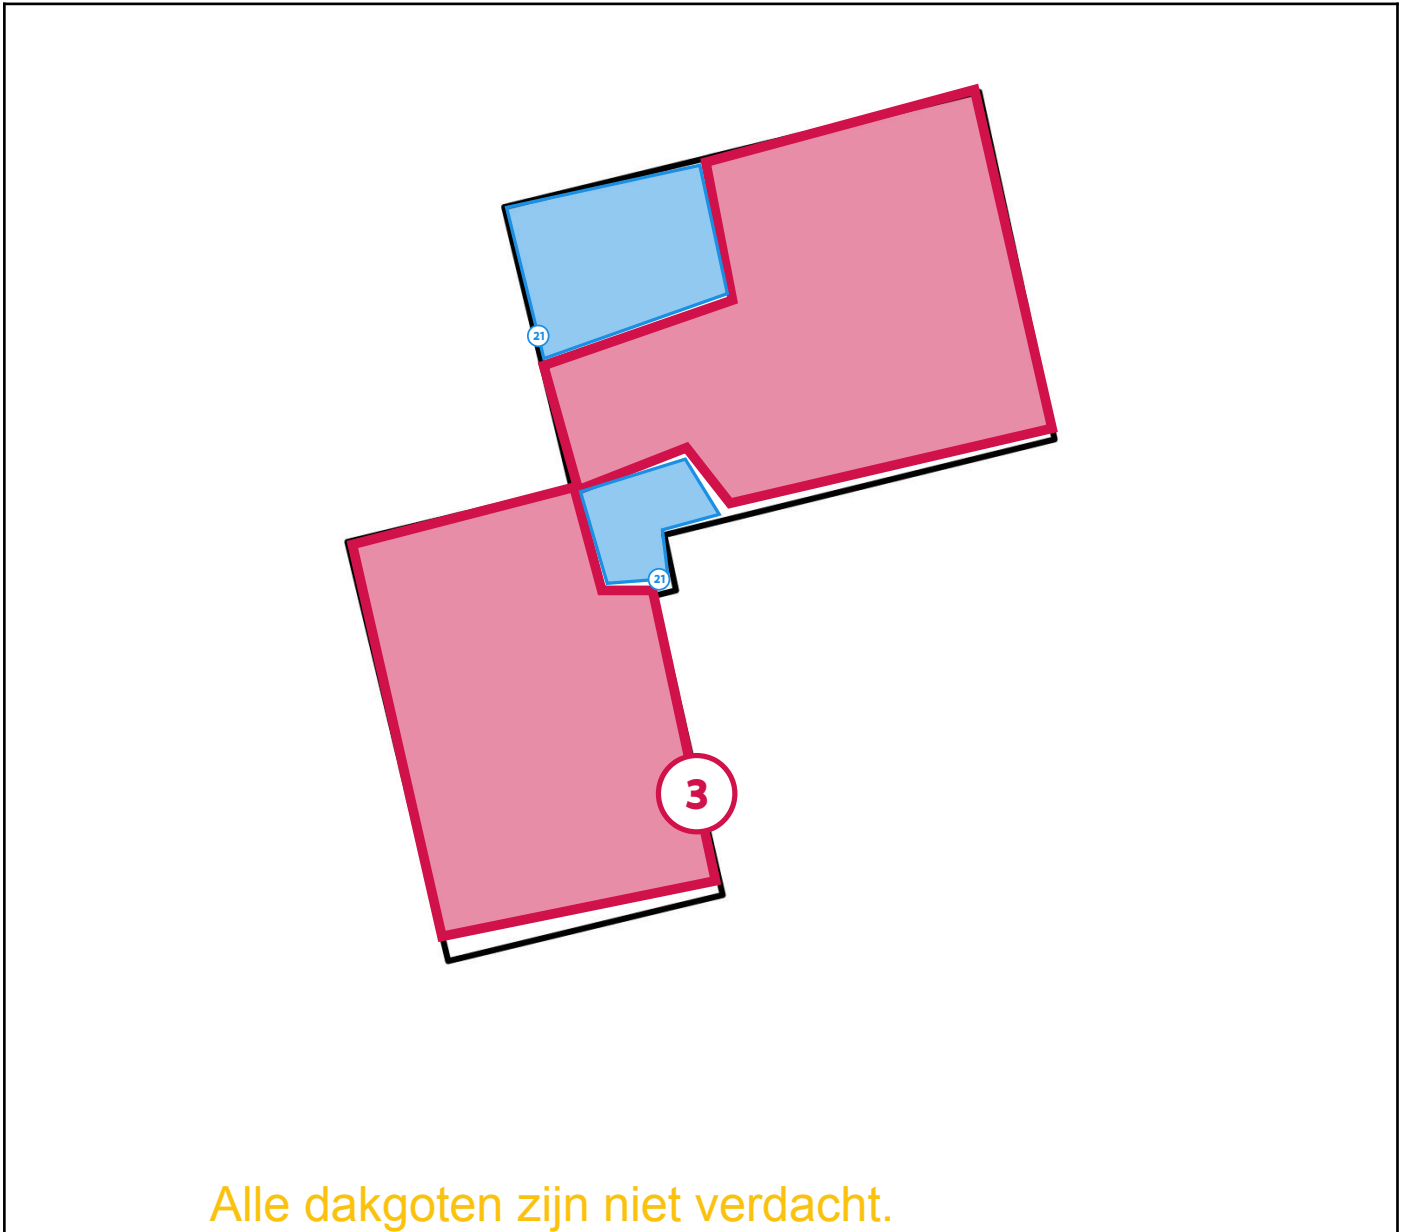
## Plan 1.2: Woning plan

Beschrijving	Type	Actie
3. Dakleien (visueel vastgesteld)	Asbestmateriaal	Dringend verwijderen
11. Dakgoot (niet verdacht)	Advies	-
21. Roofing (met staalname)	Geen asbest	-

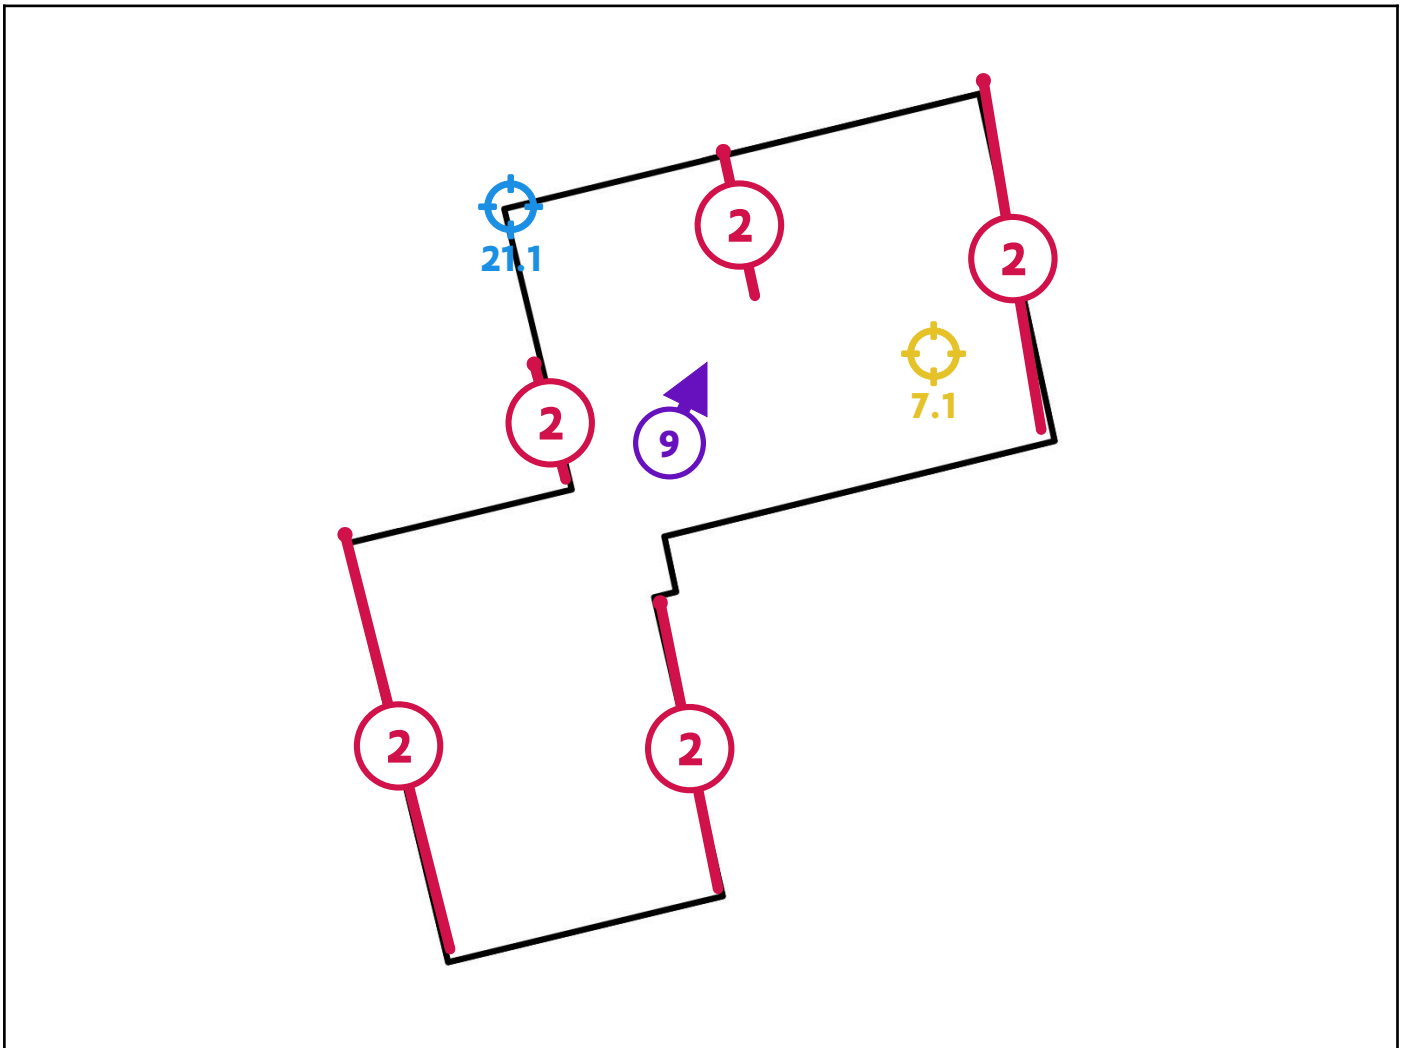
## Plan 1.3: Woning plan

Beschrijving	Type	Actie
2. Slib/sediment dakgoot.	Asbestmateriaal	Dringend verwijderen
7. Onderdak (staalname)	Asbestmateriaal	Zorgvuldig beheren
7.1 Code: 7	Puntmonster	-
9. Schouw op het dak (beperkingsfiche)	Beperking	-
21. Roofing (met staalname)	Geen asbest	-
21.1 Code: 9	Puntmonster	-

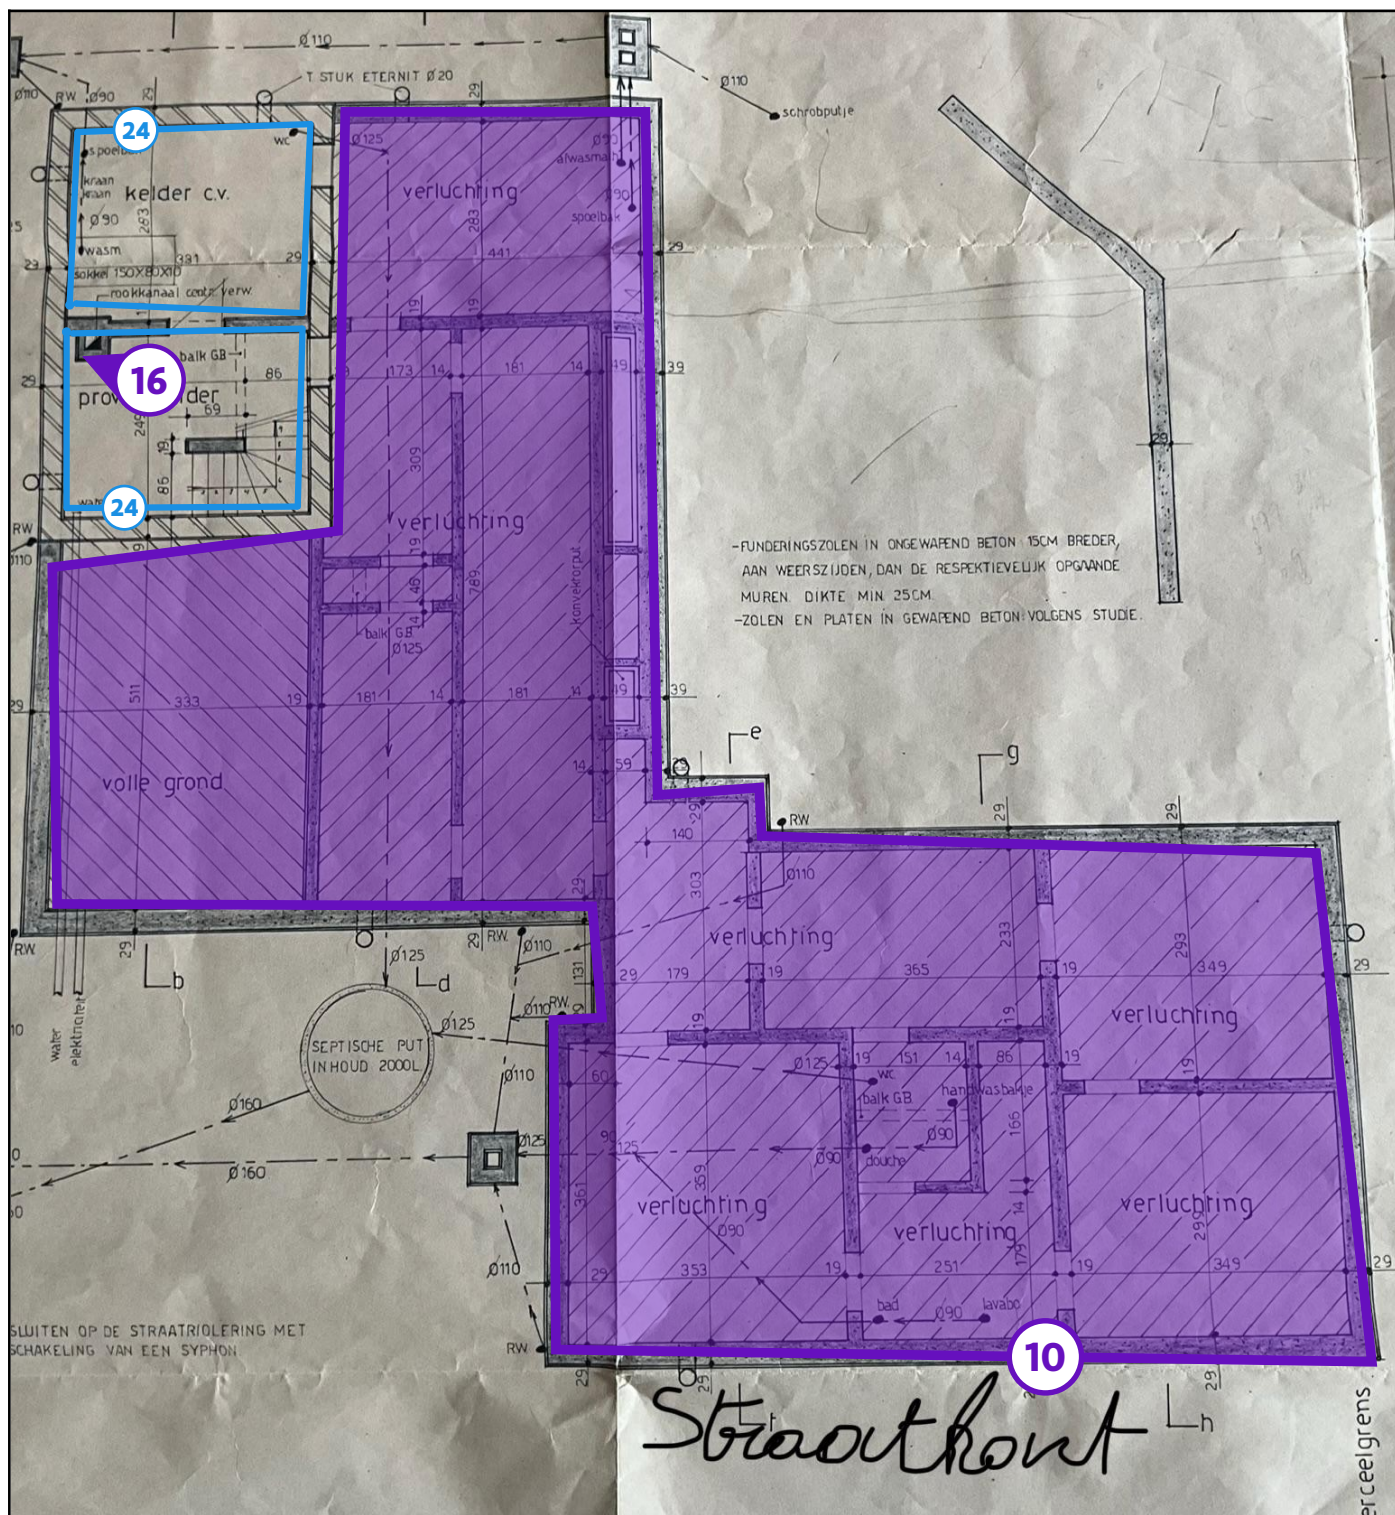
# Plan 1.4: Kelder

Beschrijving	Type	Actie
10. Kruipruimte	Beperking	-

16. Doorvoerbuis (niet verdacht)	Advies	-
24. Cementering binnentoepassing (met staalname)	Geen asbest	-

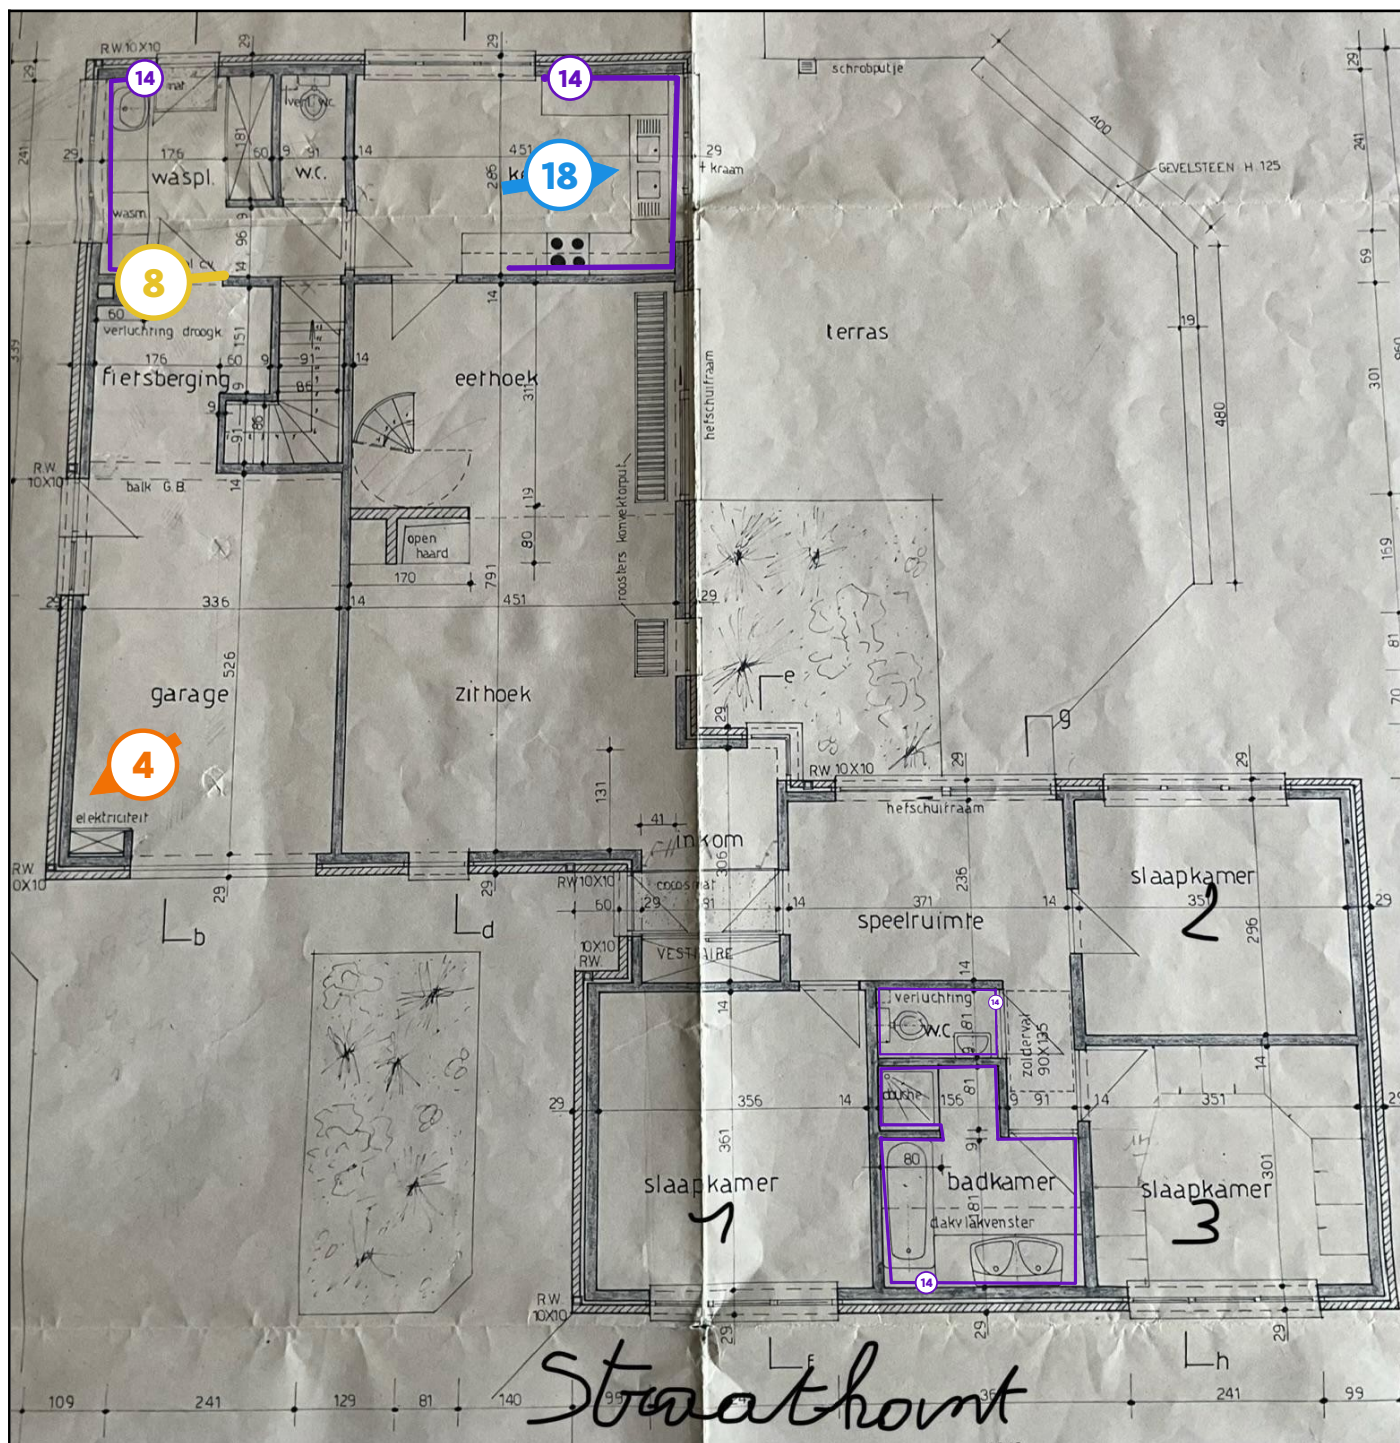
# Plan 1.7: Gelijkvloers

Beschrijving	Type	Actie
4. Bakeliet Tellerkast.	Asbestmateriaal	<span style="background-color: #f4a460; padding: 2px;">Verwijderen</span>
8. Venstertablet/deurdorpel binnen (massal)	Asbestmateriaal	<span style="background-color: #f4c400; padding: 2px;">Zorgvuldig beheren</span>

14. Tegellijm niet zichtbaar	Advies	-
18. Coating spoelbak	Geen asbest	-

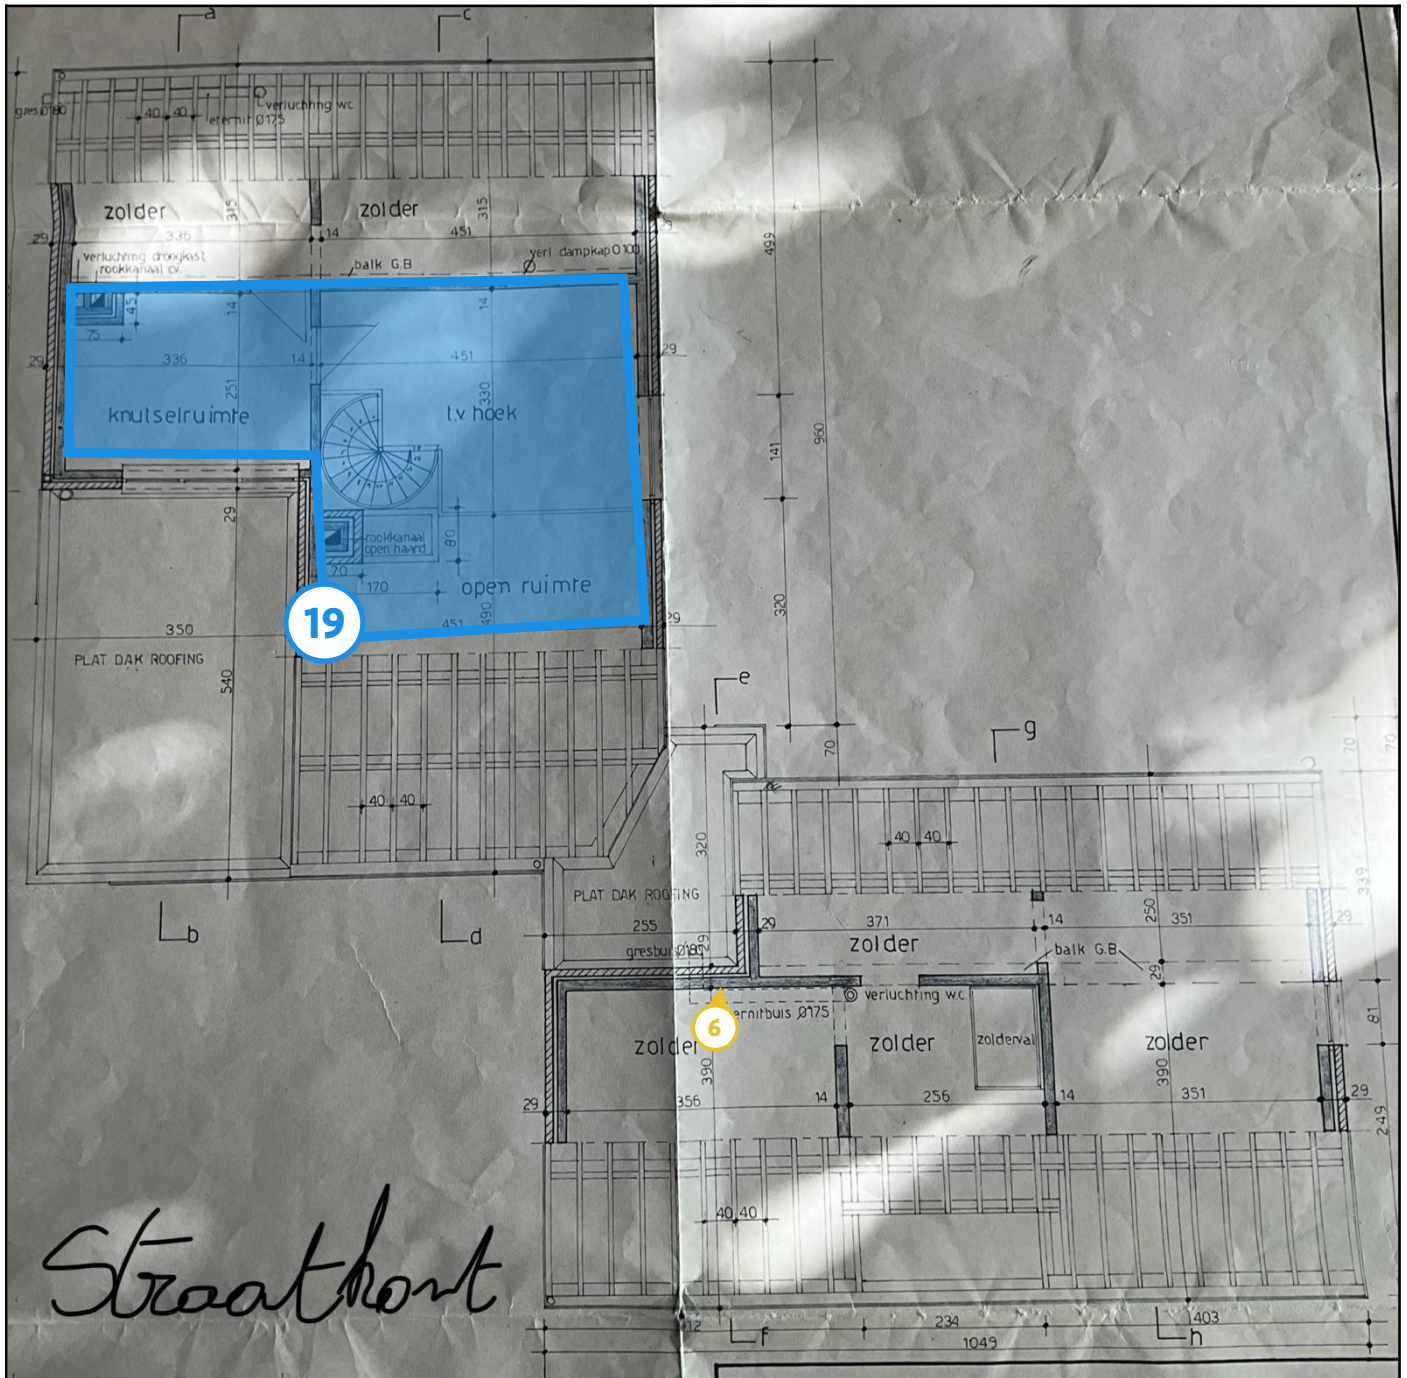
# Plan 1.11: 1Ste verdieping

Beschrijving	Type	Actie
6. AC doorvoerbuis (visueel vastgesteld)	Asbestmateriaal	Zorgvuldig beheren
19. Vinylvloer met kartonlaag	Geen asbest	-

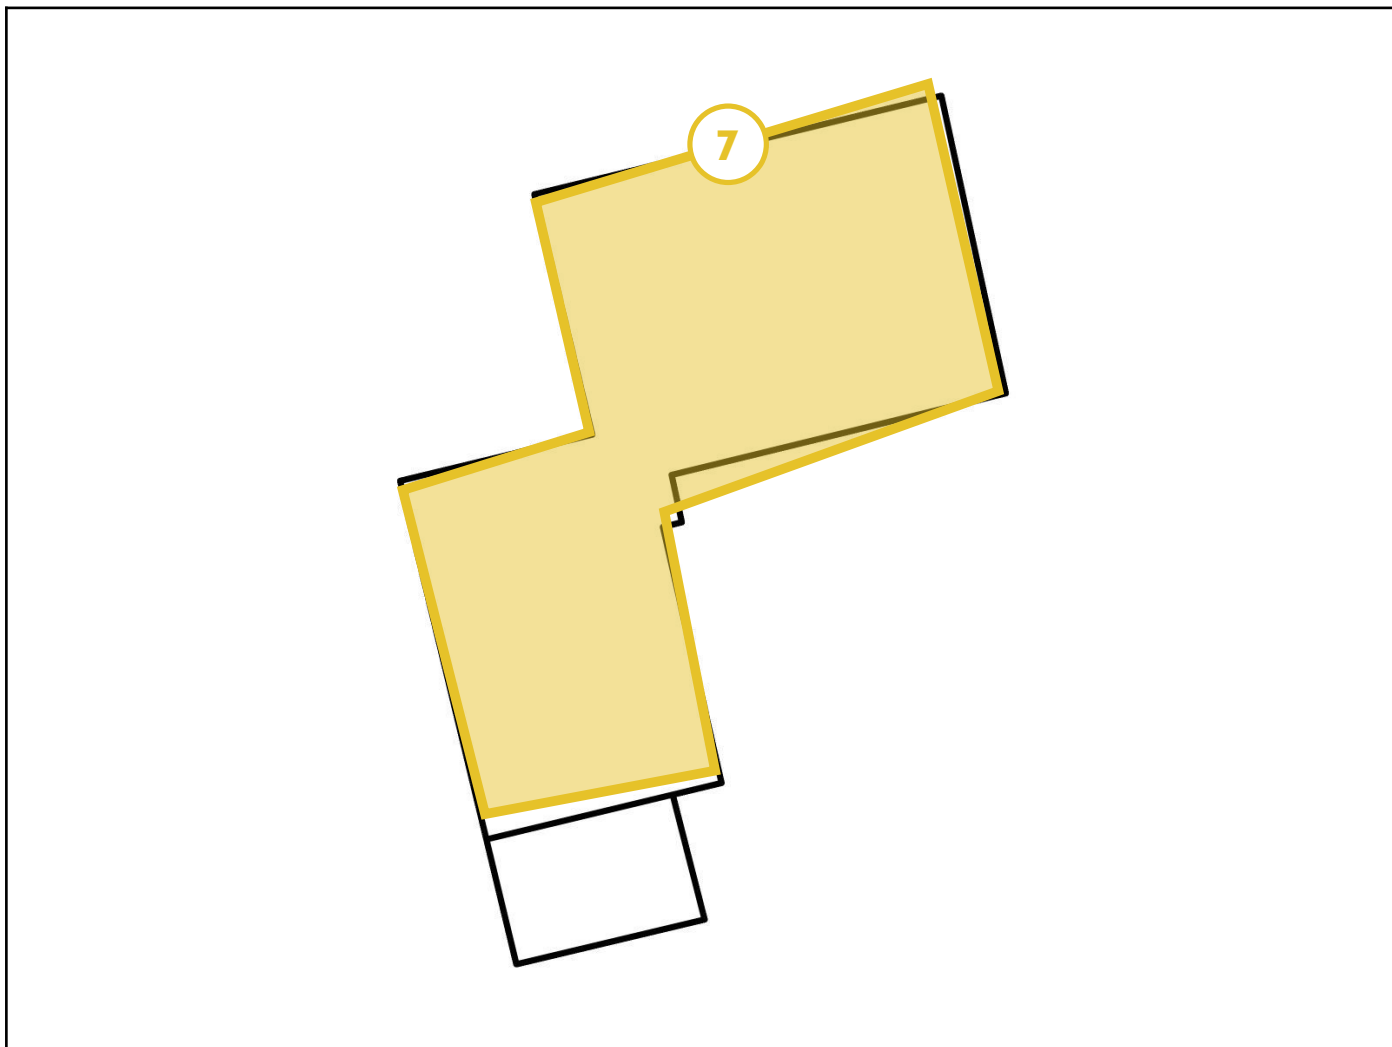
## Plan 1.14: Woning plan

Beschrijving	Type	Actie
7. Onderdak (staalname)	Asbestmateriaal	Zorgvuldig beheren

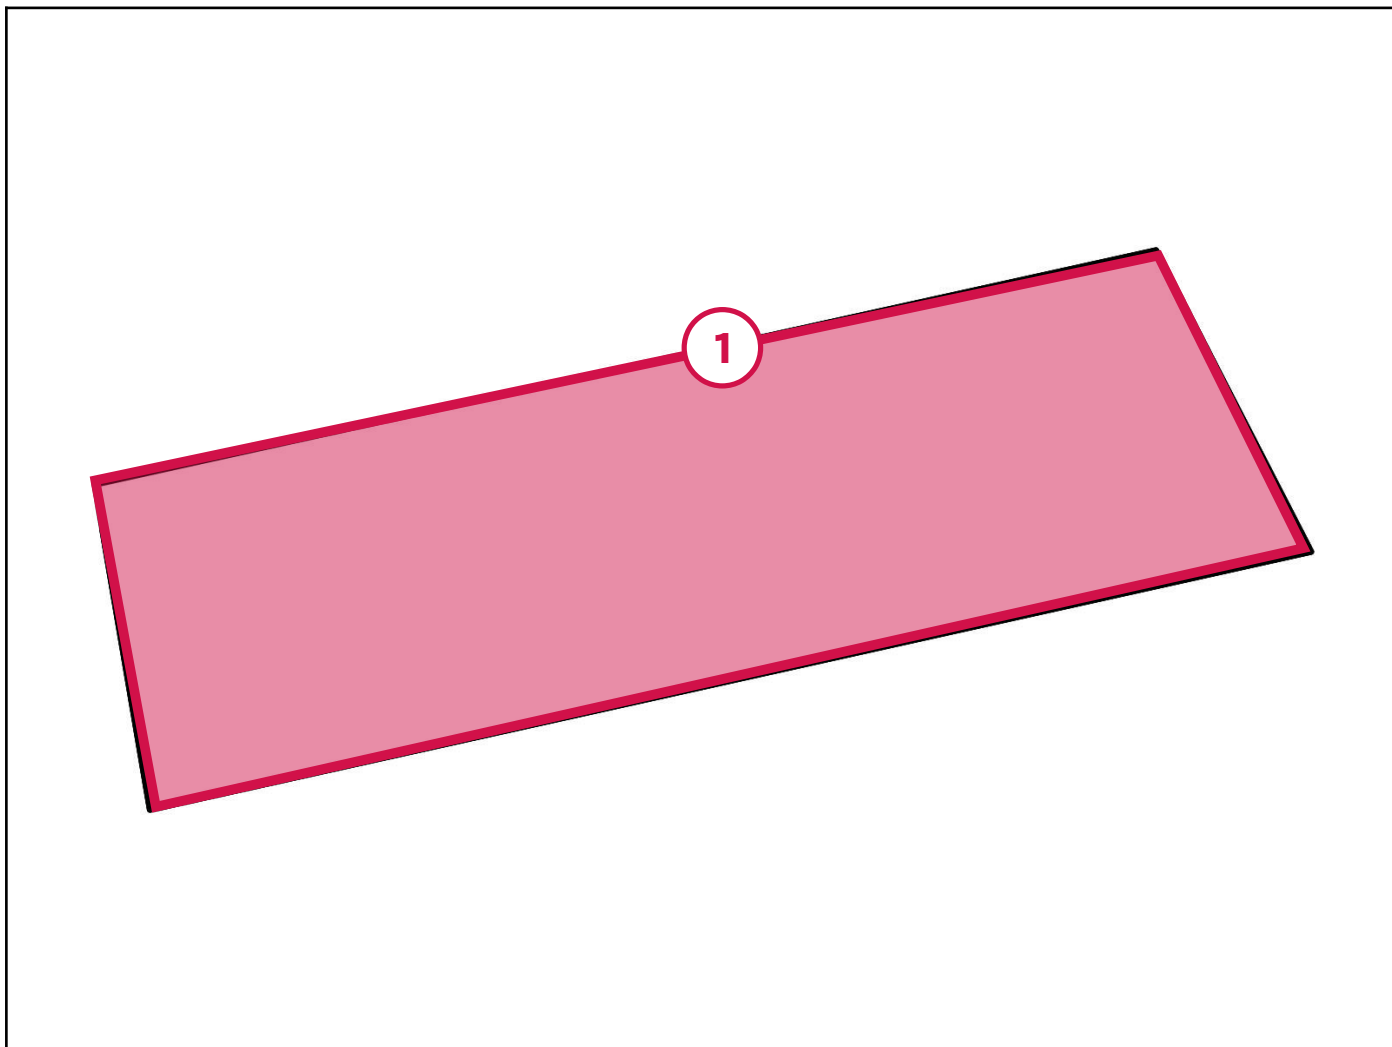
## Plan 2.1: Tuinhuis plan

Beschrijving	Type	Actie
1. Golfplaten visueel vastgesteld (zonder staal)	Asbestmateriaal	Dringend verwijderen

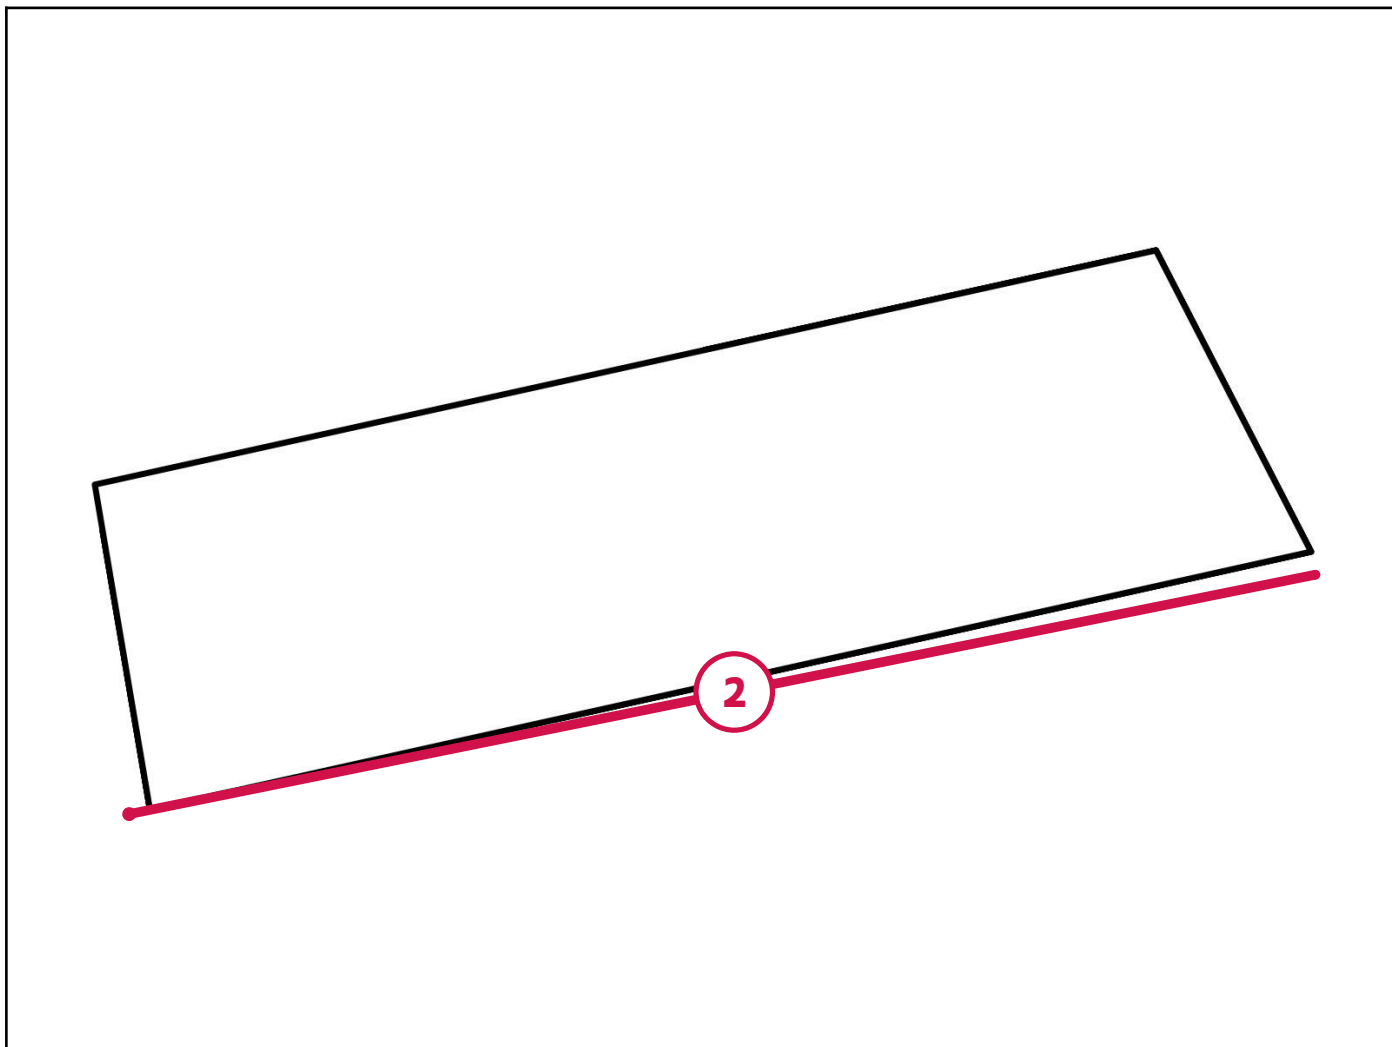
## Plan 2.2: Tuinhuis plan

Beschrijving	Type	Actie
2. Slib/sediment dakgoot.	Asbestmateriaal	Dringend verwijderen

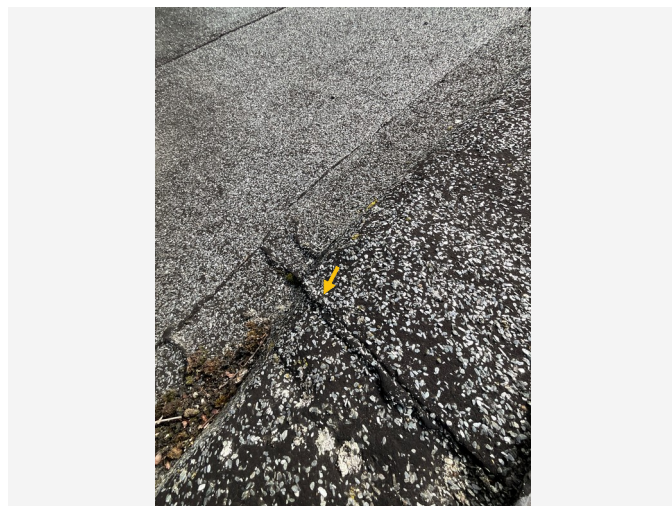
Detailfoto

### Conclusie

Geen asbest

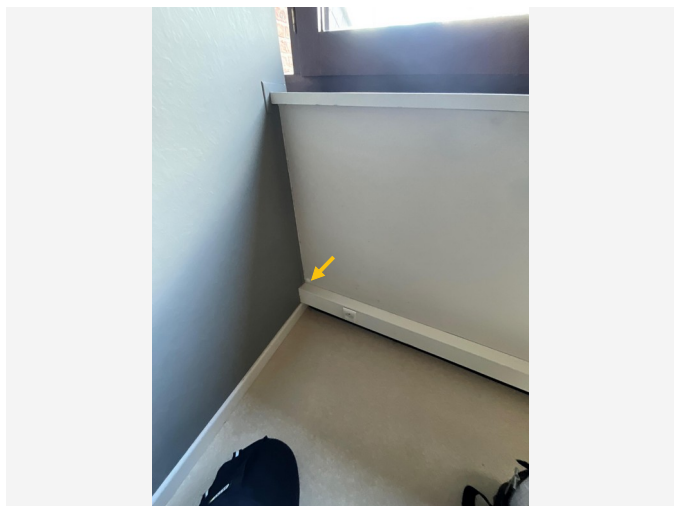
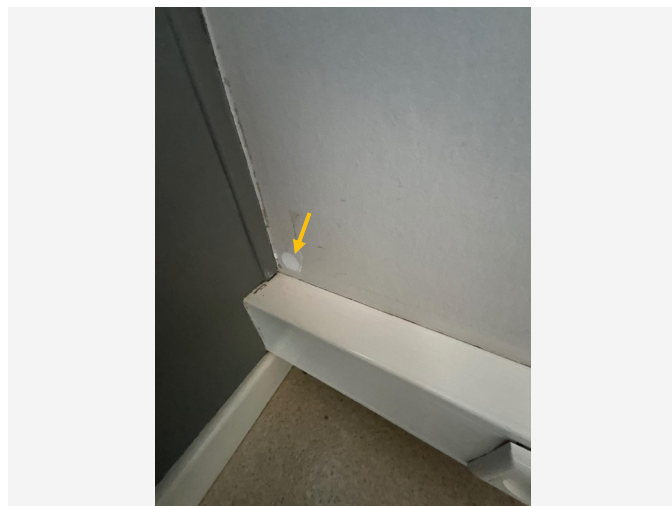
## Fiche 22: Muurpleister

Geen asbest

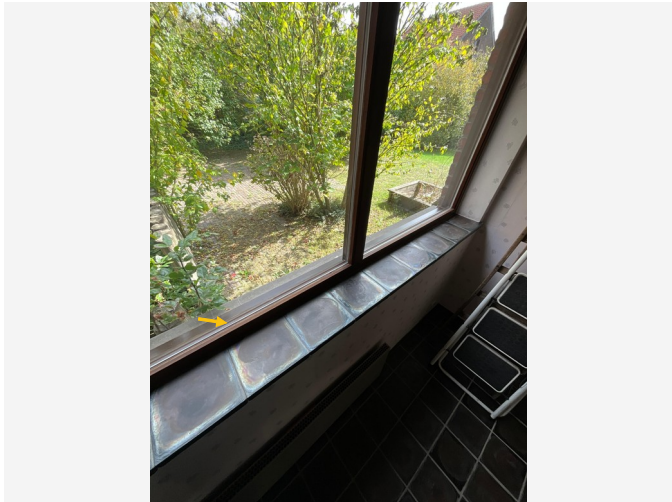
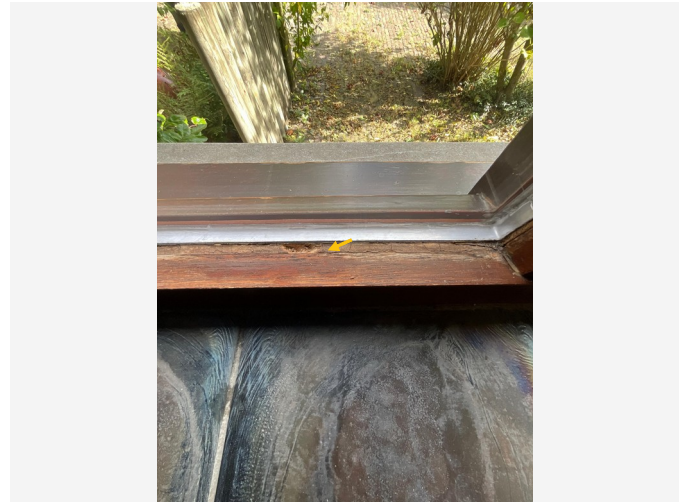
# Fiche 23: Kit kozijn-raam (met staalname) houten raam

Geen asbest

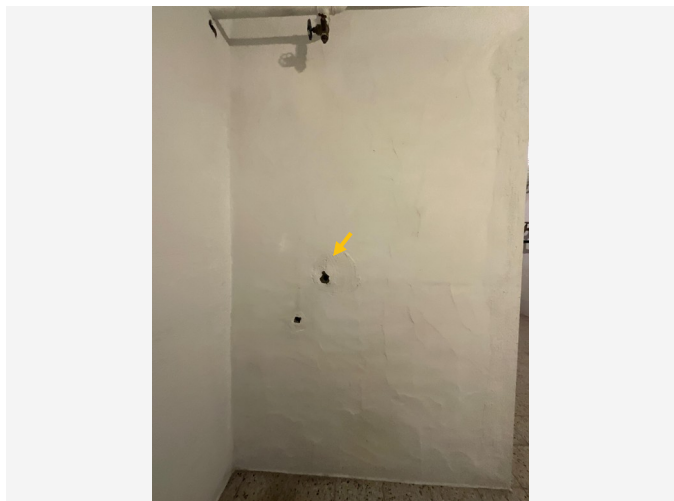
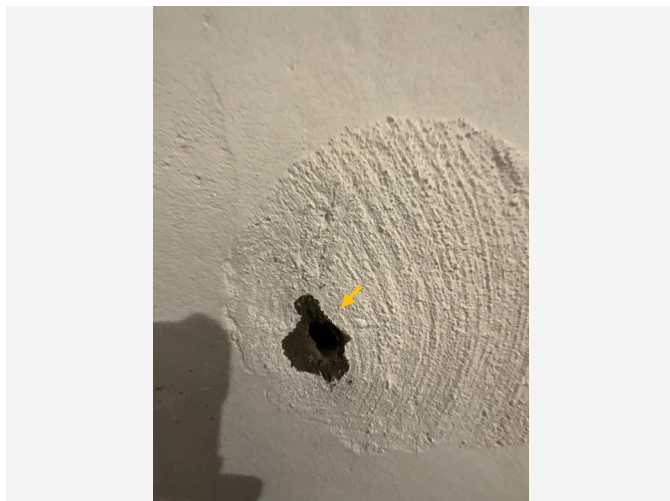
# Fiche 24: Cementering binnentoepassing (met staalname)

Geen asbest
