# Asbestinventarisatetest

Koning Leopoldlaan 75, 2260 Westerlo

Attestnummer : 20260417-000270.000

Uitgegeven op : 17.04.2026

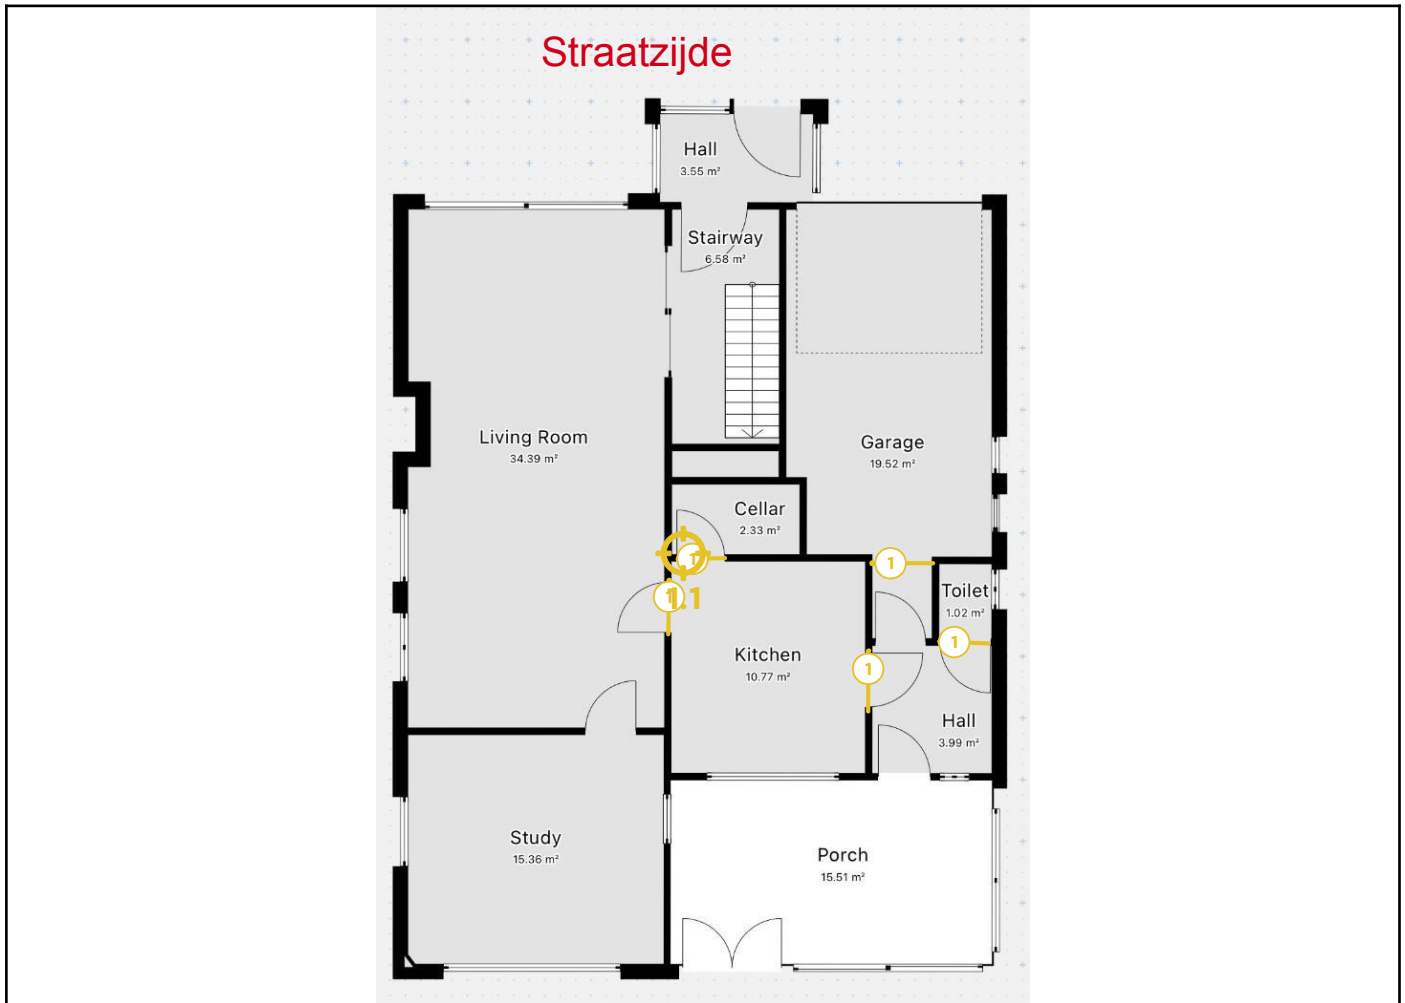
# Plan 1.8: Gelijkvloers

Beschrijving	Type	Actie
1. Deurdorpels binnen	Asbestmateriaal	Zorgvuldig beheren
1.1 Code: 5	Puntmonster	-

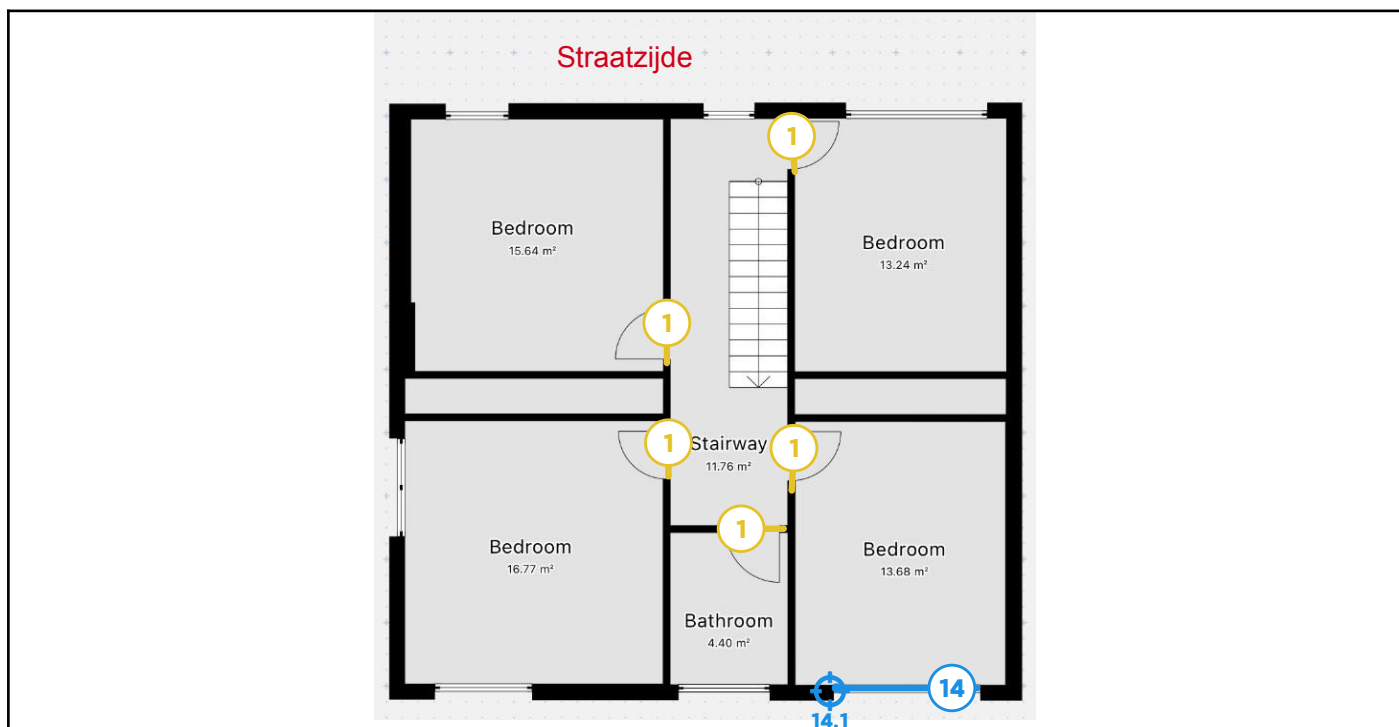
## Plan 1.9: Verdieping

Beschrijving	Type	Actie
1. Deurdorpels binnen	Asbestmateriaal	Zorgvuldig beheren
14. Bitumen waterkering ramen	Geen asbest	-
14.1 Code: 4	Puntmonster	-

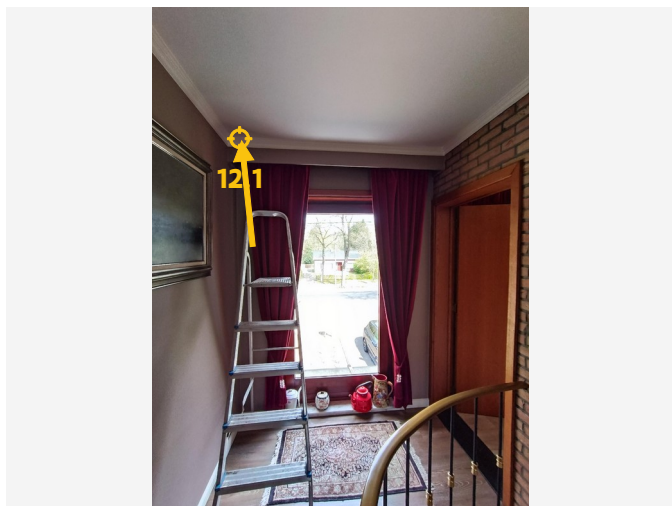
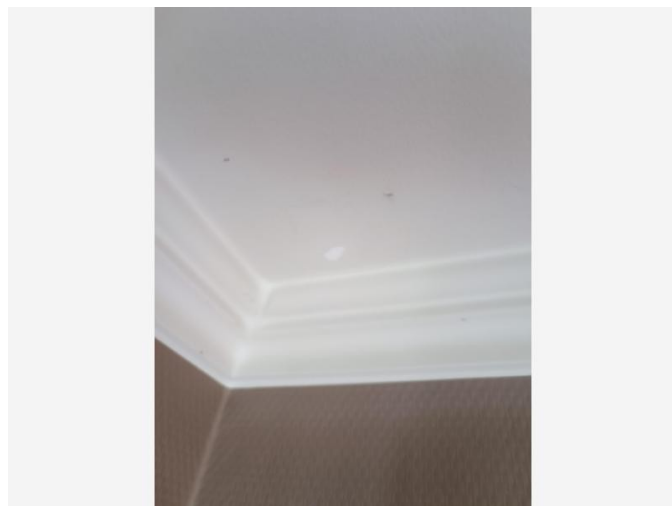
<b>Beschrijving</b>	Plafondpleister
<b>Omgeving</b>	Binnen
<b>Primaire drager</b>	Plafond
<b>Bindmiddel van materiaal</b>	Gips - kalk
<b>Gebondenheid op basis van bindmiddel</b>	Niet-hechtgebonden
<b>Hoeveelheid (oppervlakte - dikte - aantal)</b>	• 192,51 m <sup>2</sup> - 1,50 cm - 1 stuk
<b>Totaal volume</b>	2,888 m <sup>3</sup>
<b>Identificatiemethode</b>	Een monstername door de asbestdeskundige met laboanalyse door een asbestlabo.
<b>Destructieve handeling voor identificatie</b>	Nee
<b>Opmerking</b>	<p>Volgens het inspectieprotocol is een monstername van het pleisterwerk verplicht om dit te identificeren als niet-asbesthoudend.</p> <p>Locatie staalnames: individuele ruimte: Achterhal / natte ruimte: Badkamer / stookplaats: NVT; geen pleisterwerk in kelder / traphal: verdieping</p> <p>De vermelde oppervlaktes en volumes betreffen een beredeneerde schatting. Er worden geen rechten verleend aan deze oppervlaktes/volumes. De dikte is een schatting die voorkomt uit de monsterplaatsen en is daarom niet altijd representatief.</p>

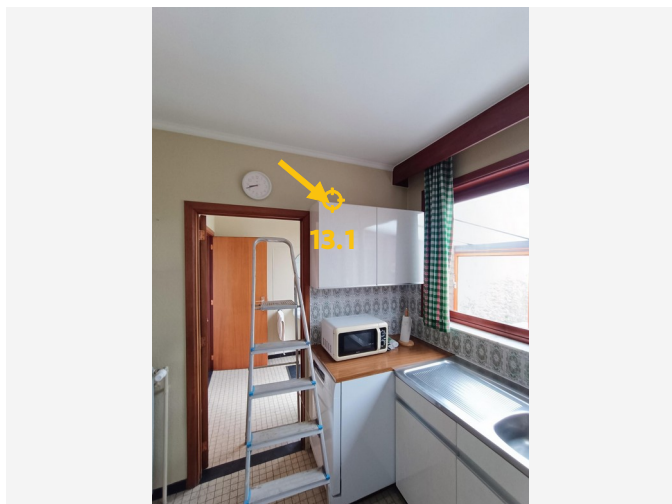
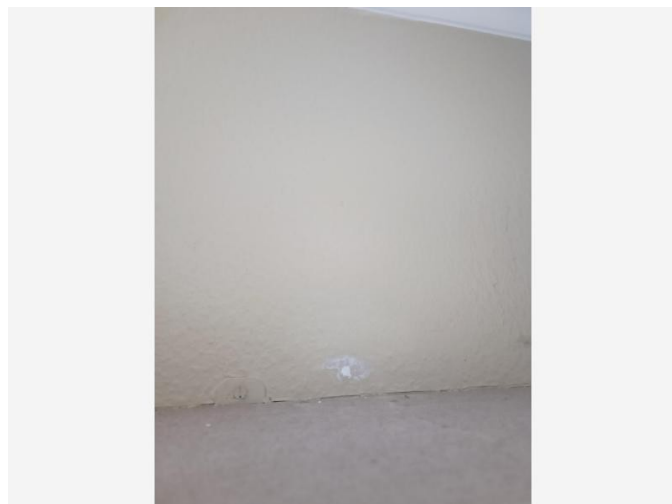
Beschrijving	Muurpleister
Omgeving	Binnen
Primaire drager	Binnenwand
Bindmiddel van materiaal	Gips - kalk
Gebondenheid op basis van bindmiddel	Niet-hechtgebonden
Hoeveelheid (oppervlakte - dikte - aantal)	• 418,65 m <sup>2</sup> - 1,50 cm - 1 stuk
Totaal volume	6,28 m <sup>3</sup>
Identificatiemethode	Een monstername door de asbestdeskundige met laboanalyse door een asbestlabo.
Destructieve handeling voor identificatie	Nee
Opmerking	<p>Volgens het inspectieprotocol is een monstername van het pleisterwerk verplicht om dit te identificeren als niet-asbesthoudend.</p> <p>Locatie staalnames: individuele ruimte: Slaapkamer / natte ruimte: Keuken / stookplaats: NVT; geen pleisterwerk in kelder / traphal: gelijkvloers</p> <p>De vermelde oppervlaktes en volumes betreffen een beredeneerde schatting. Er worden geen rechten verleend aan deze oppervlaktes/volumes. De dikte is een schatting die voorkomt uit de monsterplaatsen en is daarom niet altijd representatief.</p>

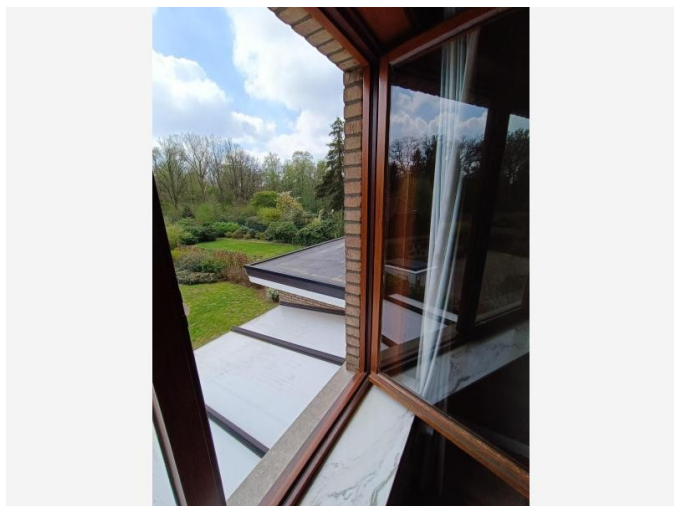
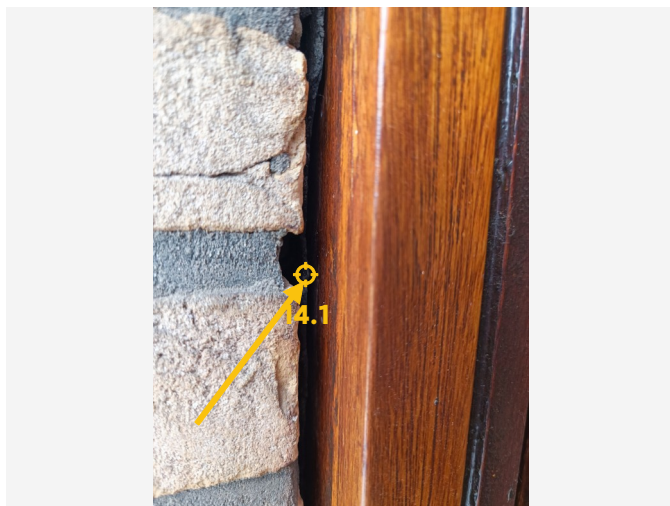
<b>Beschrijving</b>	Bitumen waterkering ramen
<b>Omgeving</b>	Buiten
<b>Primaire drager</b>	Wandopening verticaal (raam, deur, ...)
<b>Bindmiddel van materiaal</b>	Bitumen (roofing, teer, asfalt)
<b>Gebondenheid op basis van bindmiddel</b>	Hecht
<b>Hoeveelheid (gewicht - aantal)</b>	<ul style="list-style-type: none"><li>• 0,50 kg - 1 stuk</li></ul>
<b>Totaal gewicht</b>	0,50 kg
<b>Identificatiemethode</b>	Een monstername door de asbestdeskundige met laboanalyse door een asbestlabo.
<b>Destructieve handeling voor identificatie</b>	Nee
<b>Opmerking</b>	<p>Bitumen waterkering werd bemonsterd ter controle.</p> <p>De vermelde oppervlaktes, diktes en volumes betreffen een beredeneerde schatting. Er worden geen rechten verleend aan deze oppervlaktes/diktes/volumes.</p>
