Asbestinventarisatetest

Fransveld 10, 2400 Mol

Attestnummer : **20260422-000108.000**

Uitgegeven op : **22.04.2026**

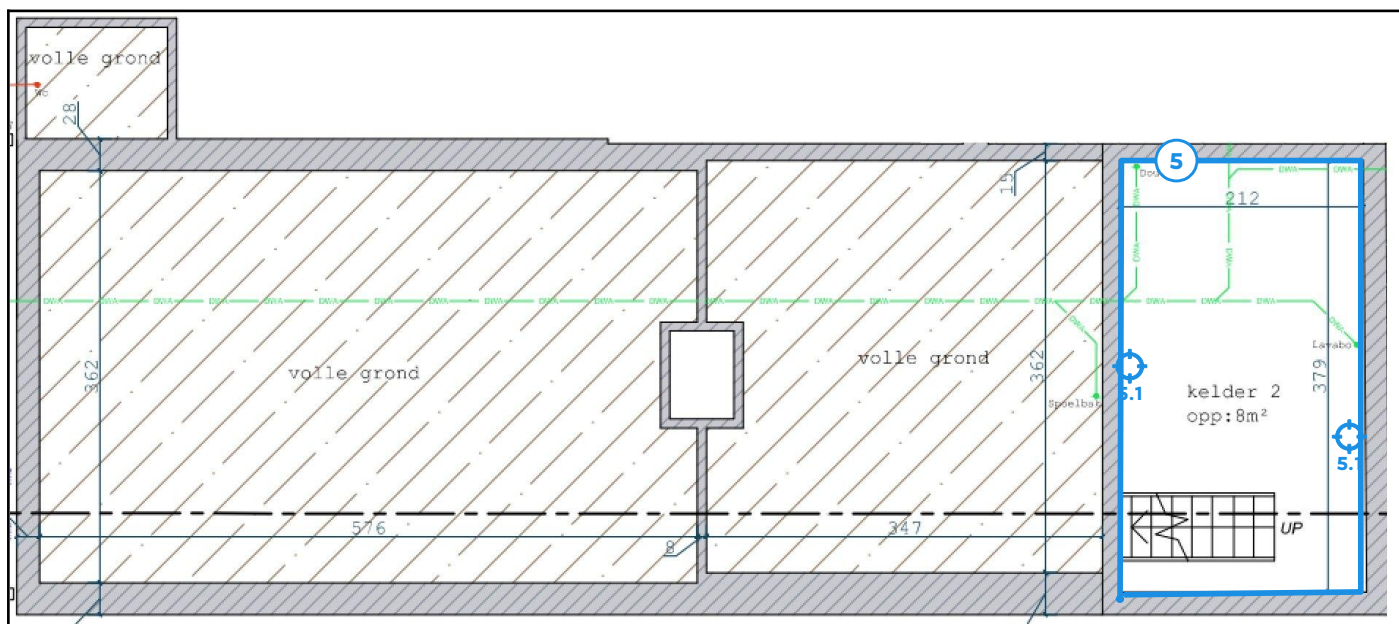
Plan 1.1: Kelder/Fundering

Beschrijving	Type	Actie
5. Cementering binnen	Geen asbest	-
5.1 Code: 2	Mengmonster	-

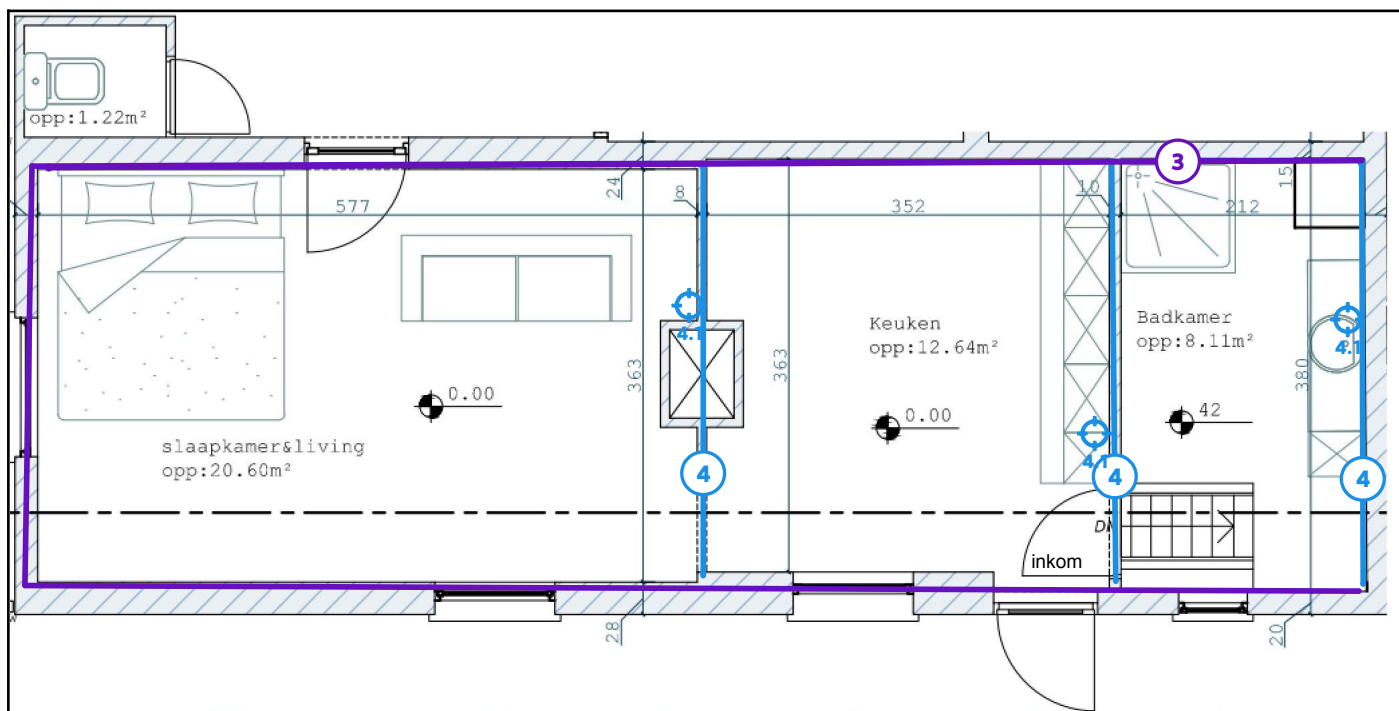
Plan 1.3: Gelijkvloers (wanden)

Beschrijving	Type	Actie
3. Voorzetwanden hout/pvc/gipskarton	Advies	-
4. Pleister wanden	Geen asbest	-
4.1 Code: 1	Mengmonster	-

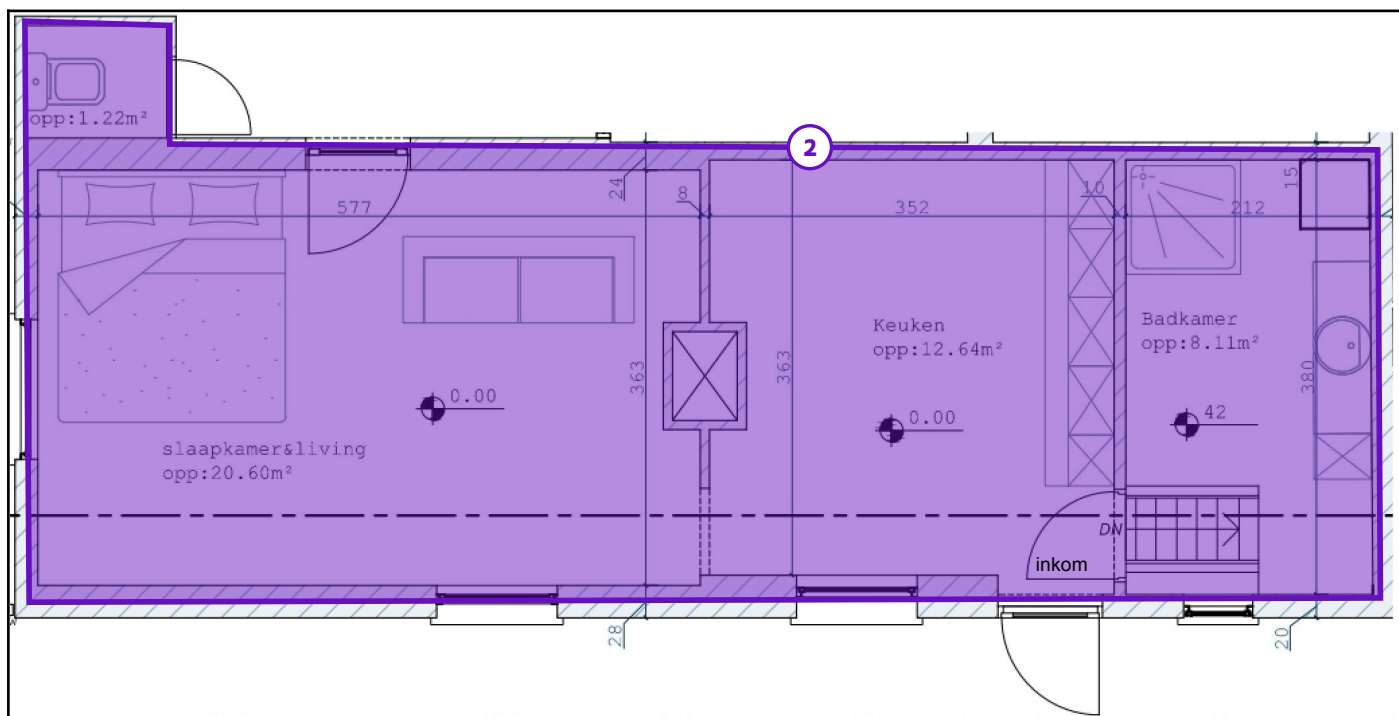
Plan 1.4: Gelijkvloers (plafonds)

Beschrijving	Type	Actie
2. Valse plafonds hout/pvc/gipskartonplaat	Advies	-

Valse plafonds hout/pvc/gipskartonplaat zijn niet-asbestverdacht. Deskundige kan in dit standaard onderzoek geen uitspraak doen over eventuele bovenliggende lagen. Laat deze onderzoeken bij sloop of renovatie om ze uit te sluiten van de aanwezigheid van asbest.

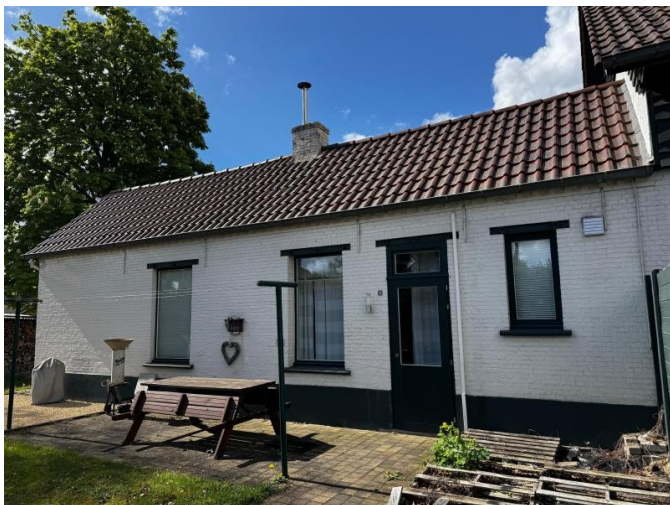
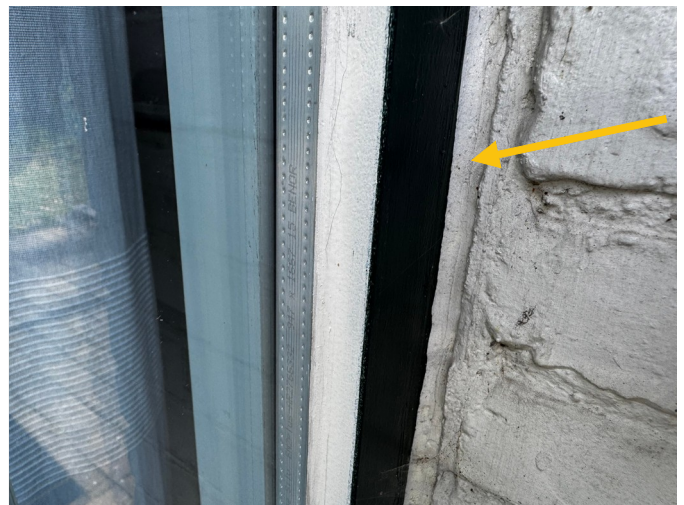
Beschrijving	Notitie	Terug te vinden op plannen
Fiche 6: Silikonenkit aan de ramen	De kit aan de ramen is niet-asbestverdacht.	Plan 1.2: Gelijkvloers
Fiche 7: Leidingisolatie (niet verdacht)	De leidingisolatie is niet-asbestverdacht.	-
Fiche 8: Dak polyester/PVC/polycarbonaat	Dit polyester/ PVC / polycarbonaat dak is niet-asbestverdacht.	Plan 1.6: Dakenplan
Fiche 9: Dakpannen (niet verdacht)	Kleidakpannen of sneldekpannen zijn niet-asbestverdacht.	Plan 1.6: Dakenplan

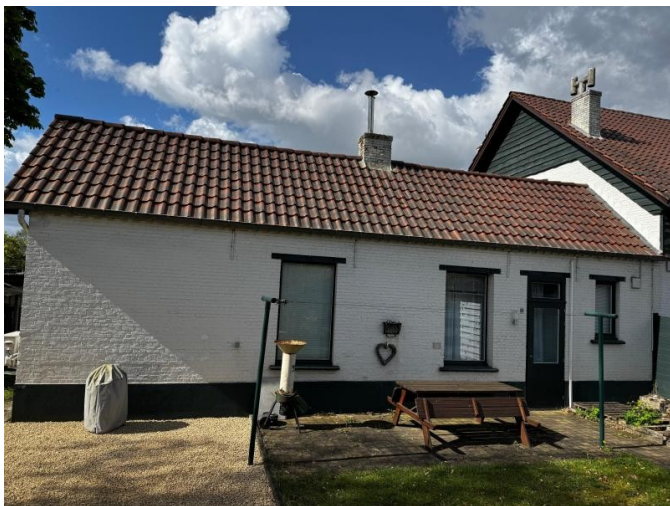
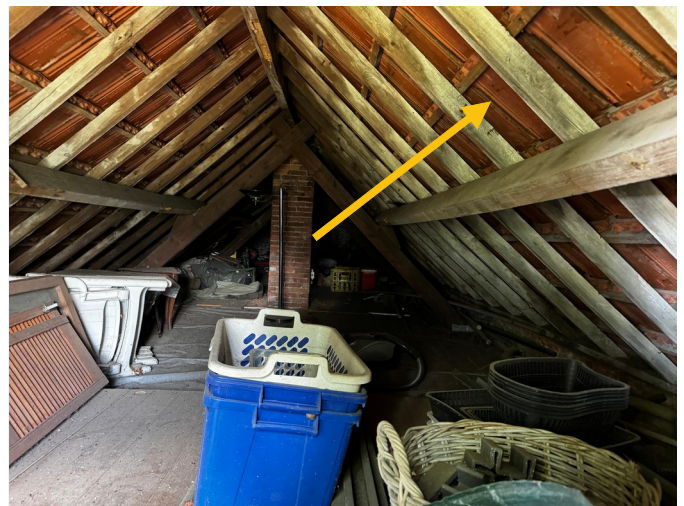
Beschrijving	Notitie	Terug te vinden op plannen
Fiche 10: Liftinfrastructuur (niet aanwezig)	Er is geen liftinfrastructuur aanwezig op de inspectielocatie.	-
Fiche 11: Onderdak niet aanwezig	Er is geen te onderzoeken onderdak aanwezig op de inspectielocatie.	Plan 1.5: Zolder en onderdak
Fiche 12: CV-ketel (niet aanwezig)	Er is geen aparte CV-ketel aanwezig op de inspectielocatie.	-
