Asbestinventarisatetest

Fransveld 8, 2400 Mol

Attestnummer : 20260422-000107.000

Uitgegeven op : 22.04.2026

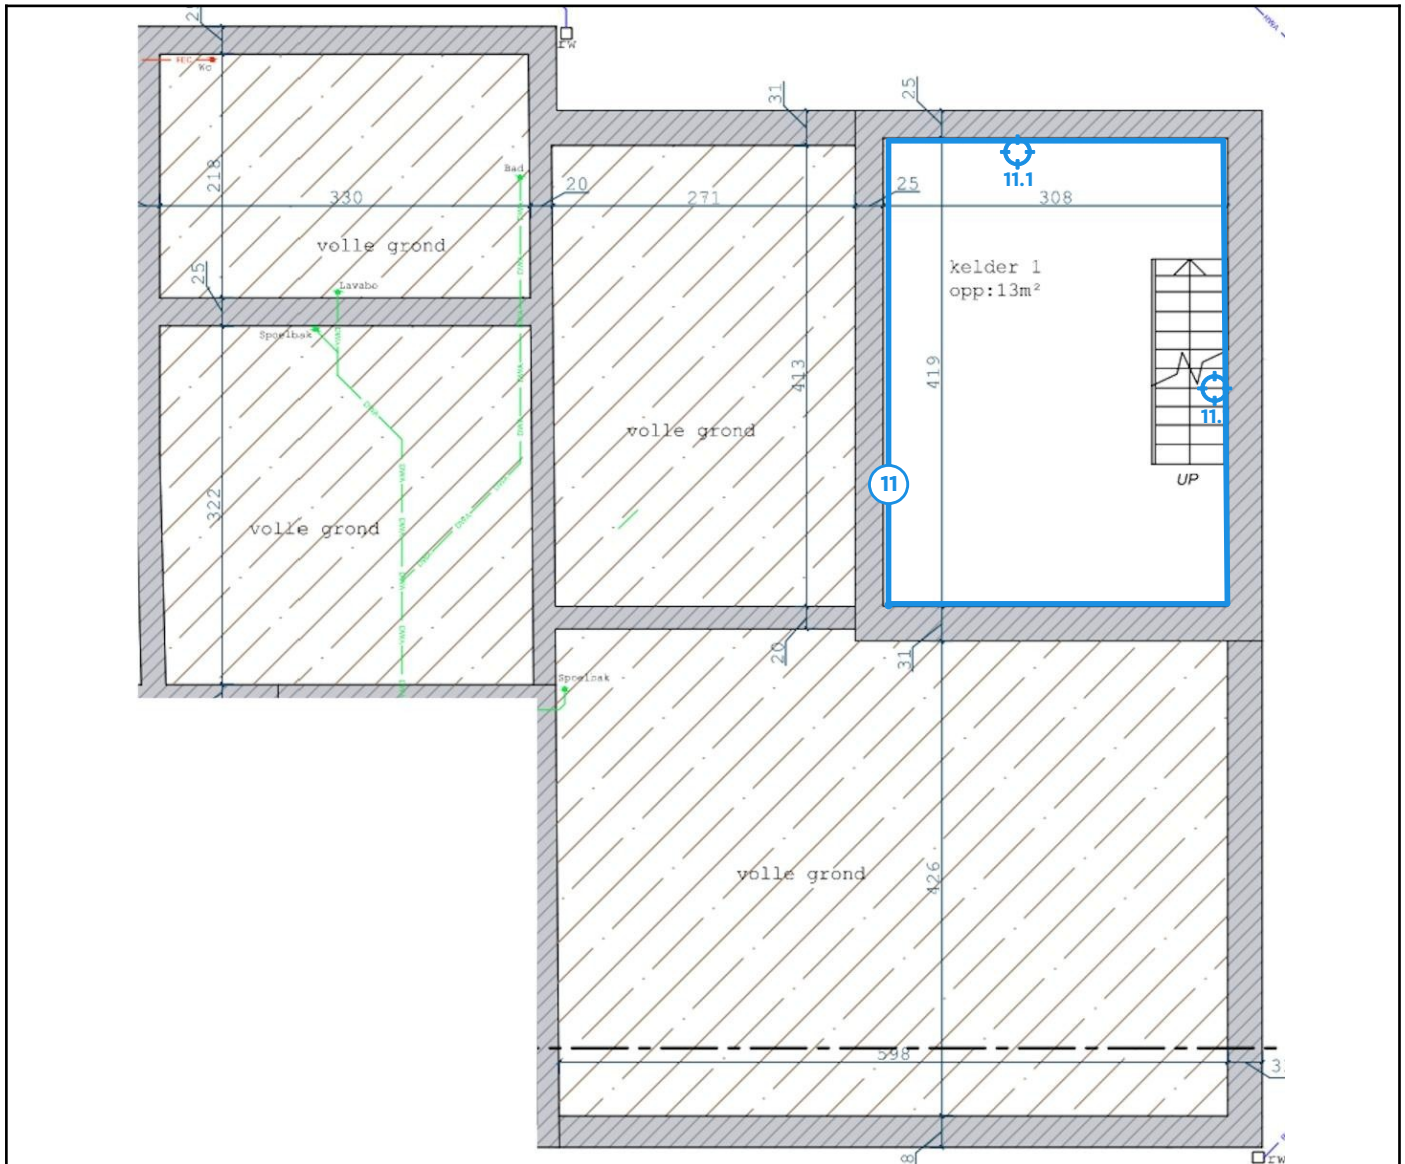
Plan 1.2: Kelder/Fundering (wanden)

Beschrijving	Type	Actie
11. Cementering binnen	Geen asbest	-
11.1 Code: 3	Mengmonster	-

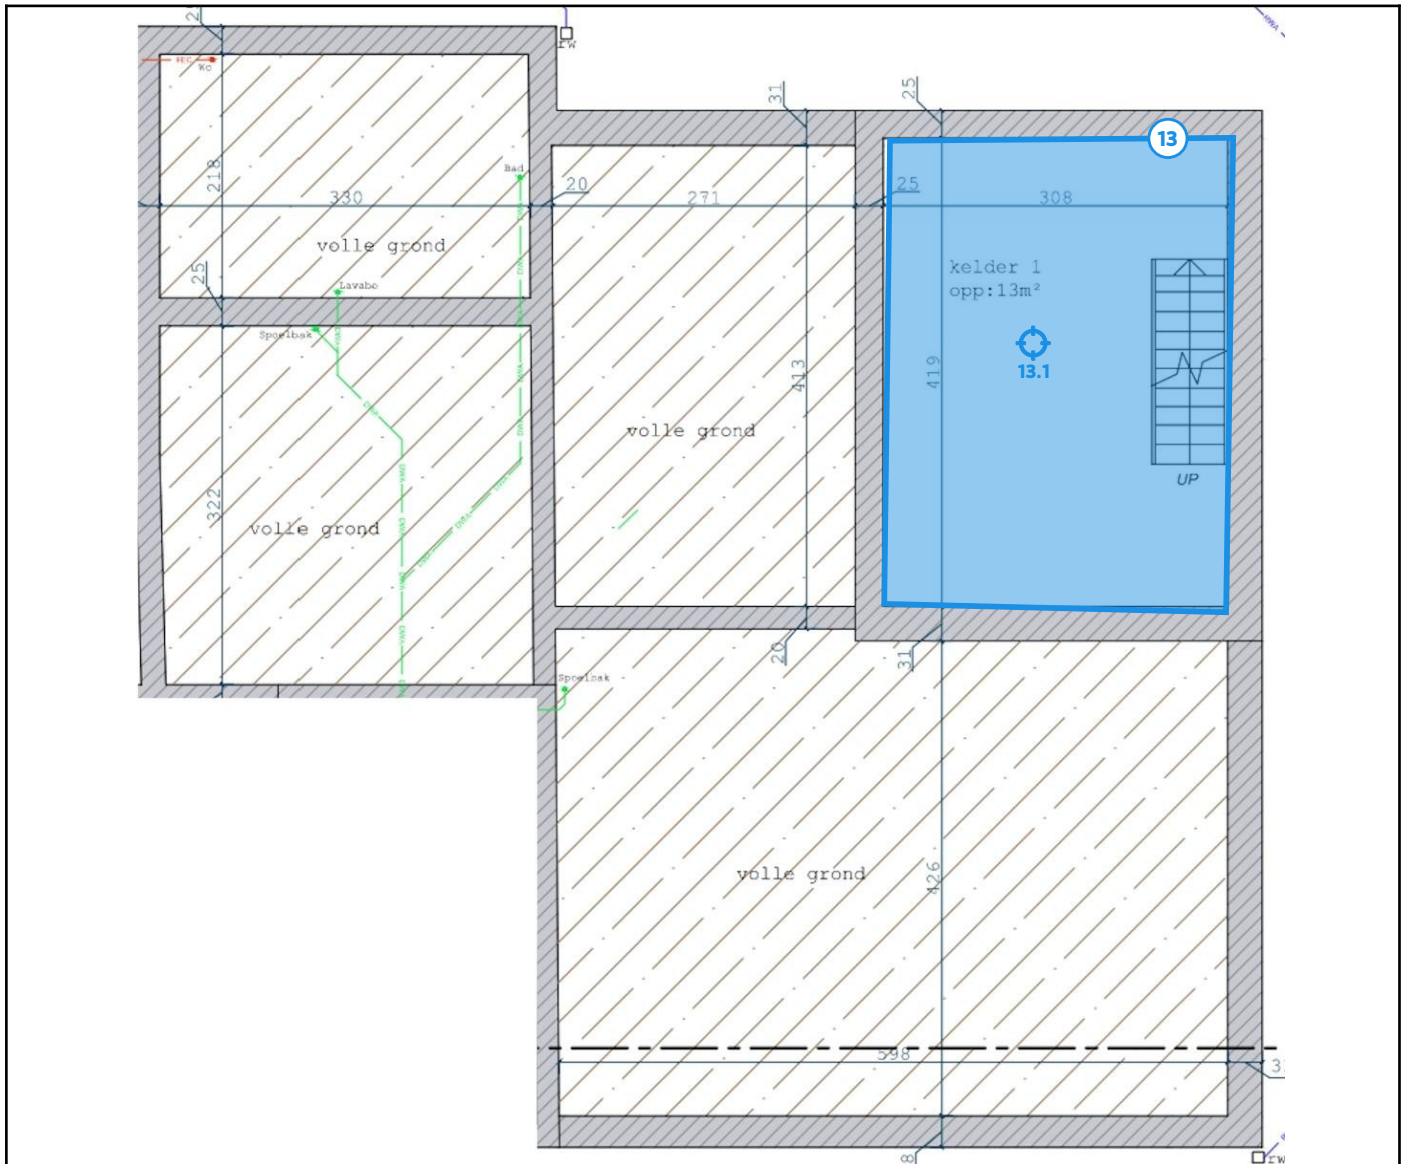
Plan 1.3: Kelder/Fundering (plafond)

Beschrijving	Type	Actie
13. Pleister plafonds	Geen asbest	-
13.1 Code: 2	Mengmonster	-

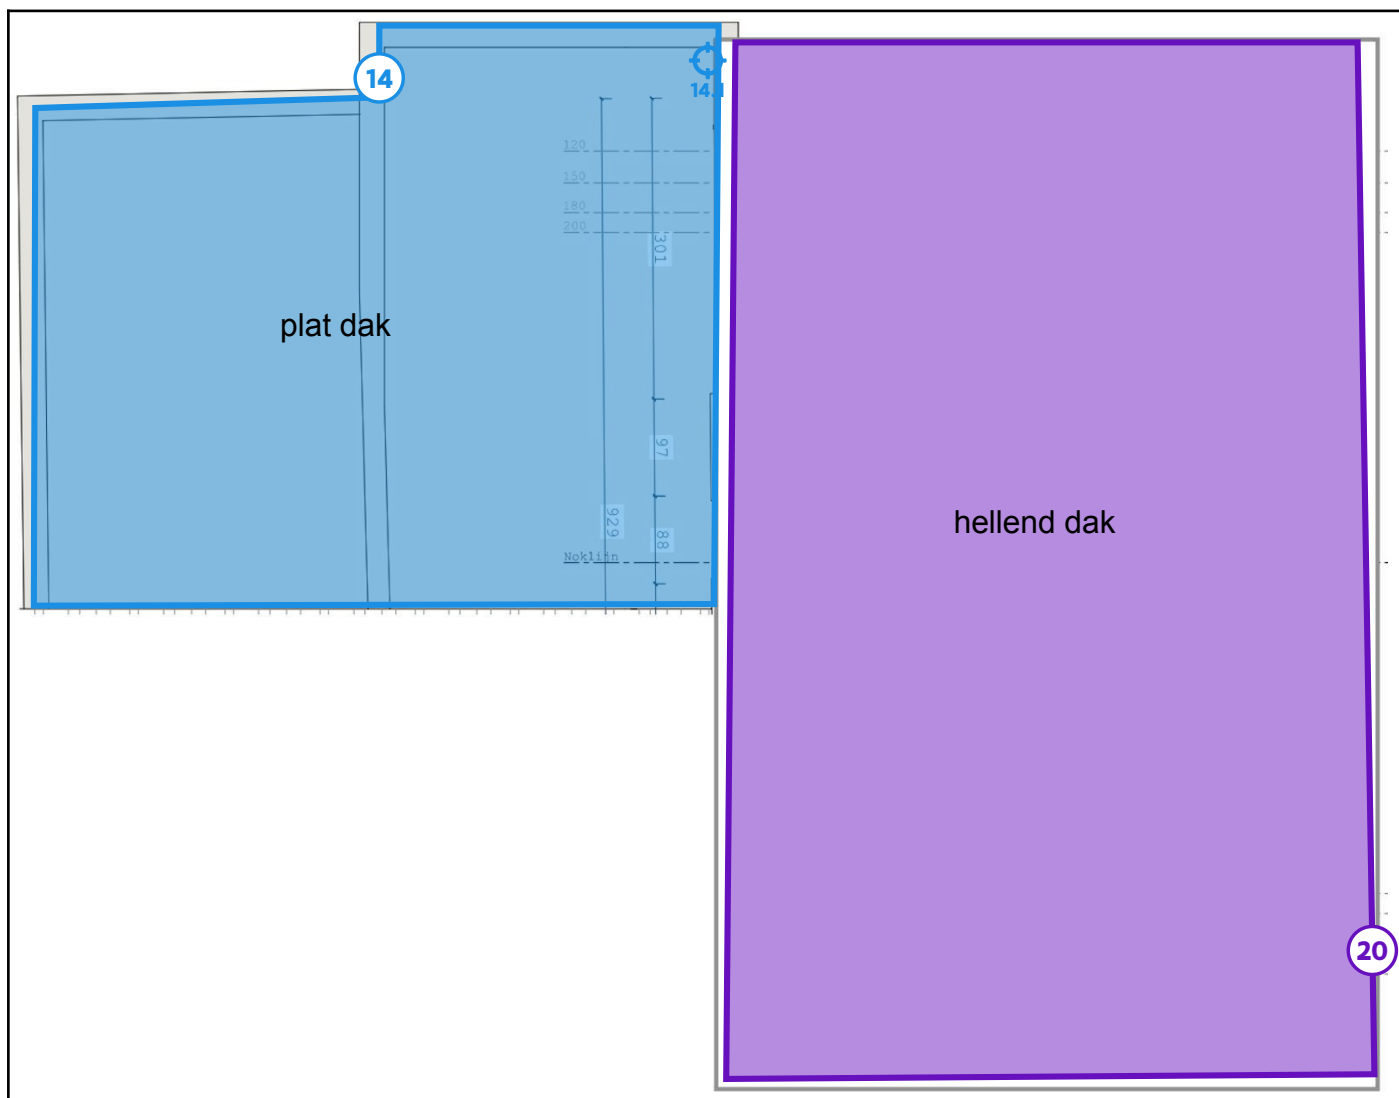
Plan 1.11: Dakenplan

Beschrijving	Type	Actie
14. Roofing met staalname	Geen asbest	-
14.1 Code: 5	Puntmonster	-
20. Dakpannen (niet verdacht)	Overige ruimte of materiaal	-

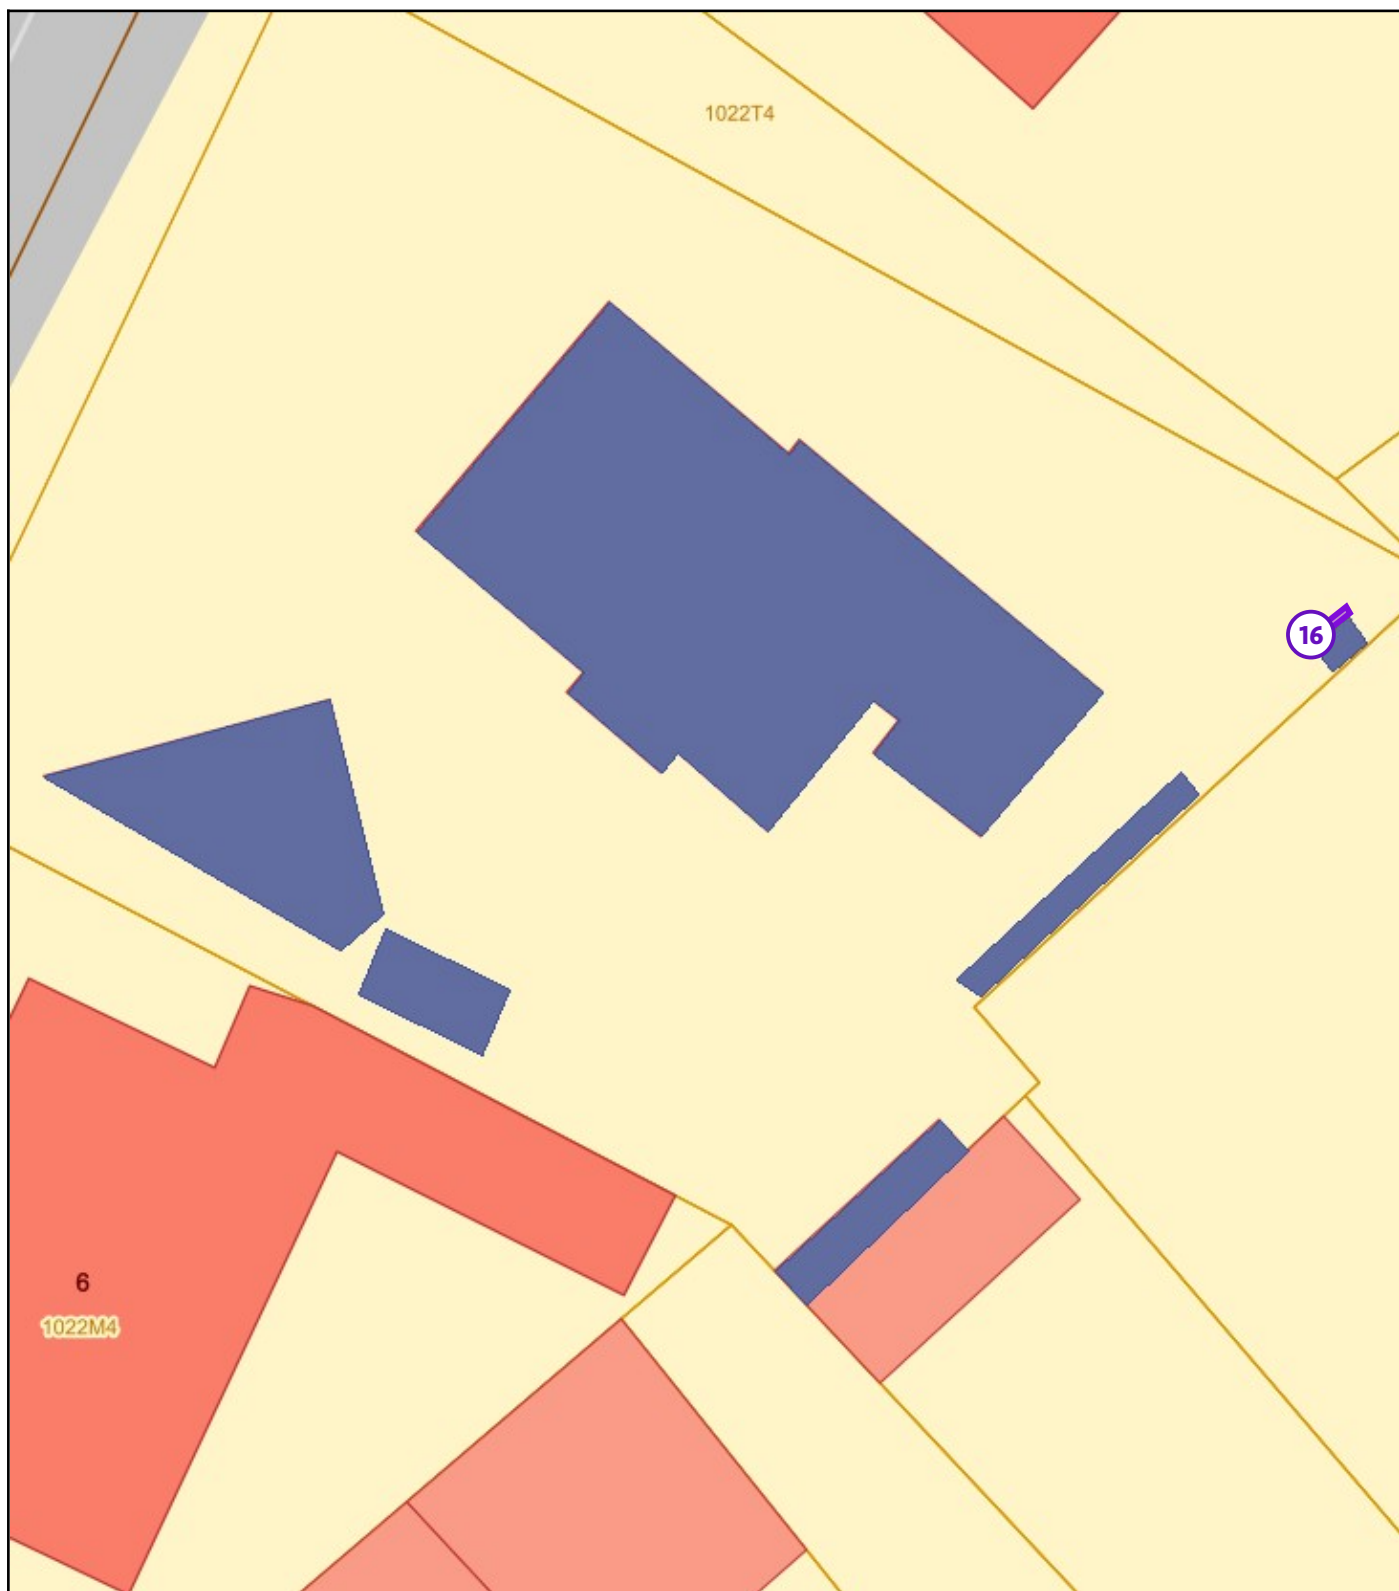
Plan 7.1: Afdruiptzones/afvloeizones

16. Afdruipzone golfplaten	Afdruipzone/afvloeizone	-
----------------------------	-------------------------	---

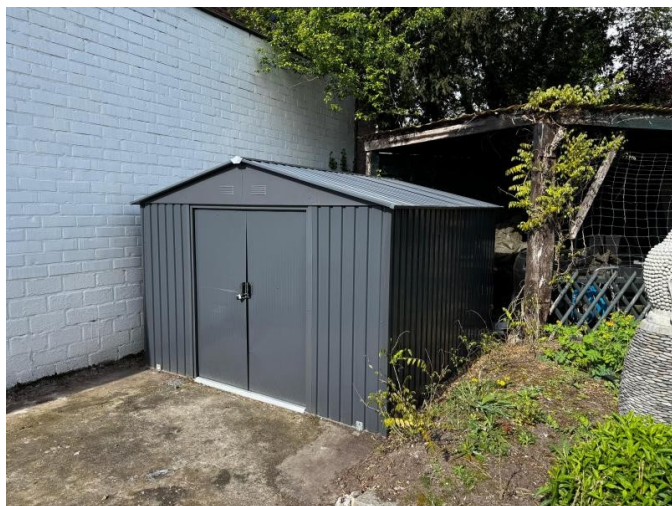
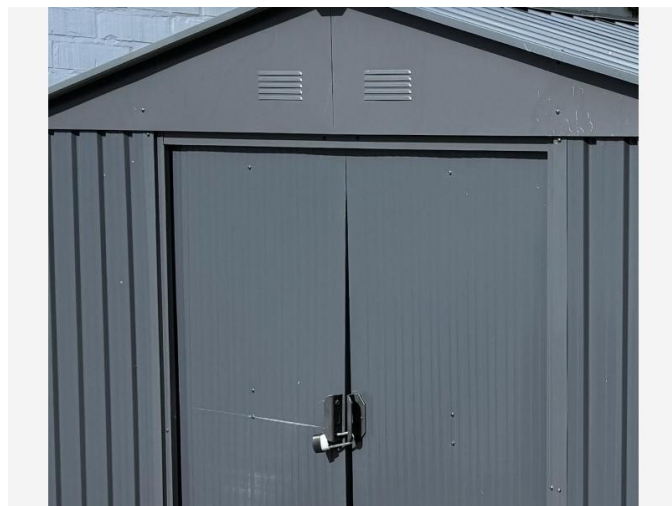
Situeringfoto

Informatie over een niet-asbestverdacht materiaal

Basis voor advies	De asbestdeskundige beoordeelt het materiaal als niet-asbestverdacht.
--------------------------	---

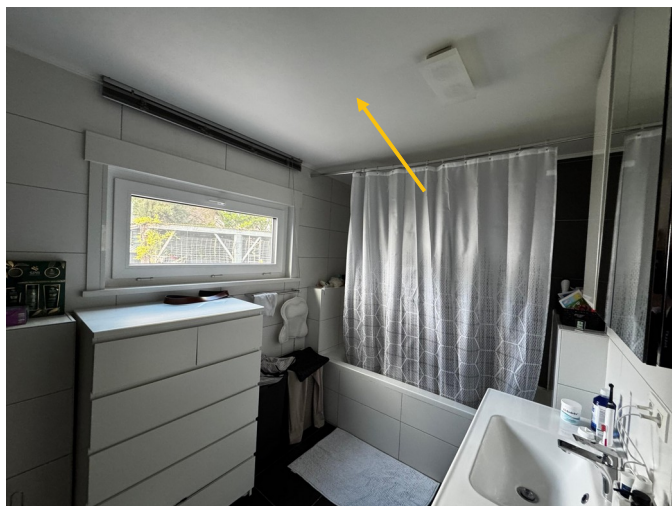
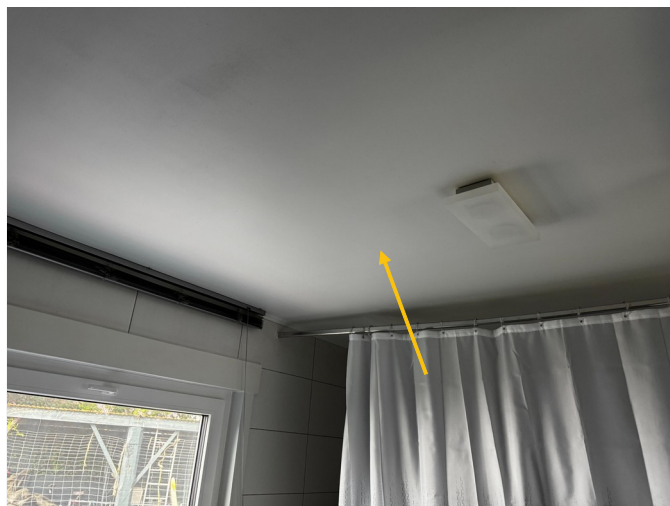
Situeringfoto

Informatie over een niet-asbestverdacht materiaal

Basis voor advies	De asbestdeskundige beoordeelt het materiaal als niet-asbestverdacht.
--------------------------	---

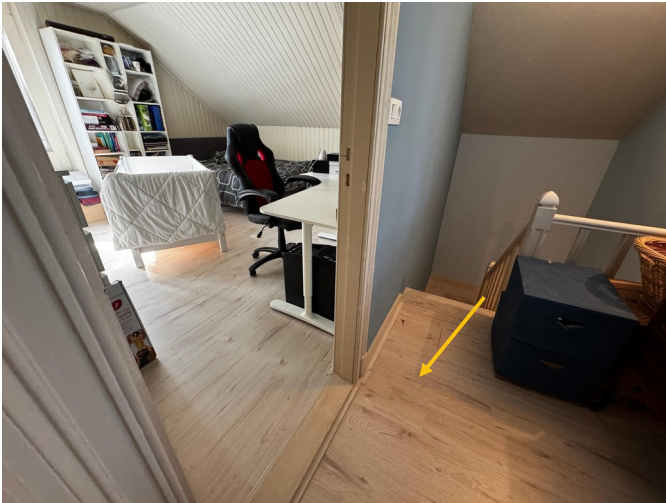
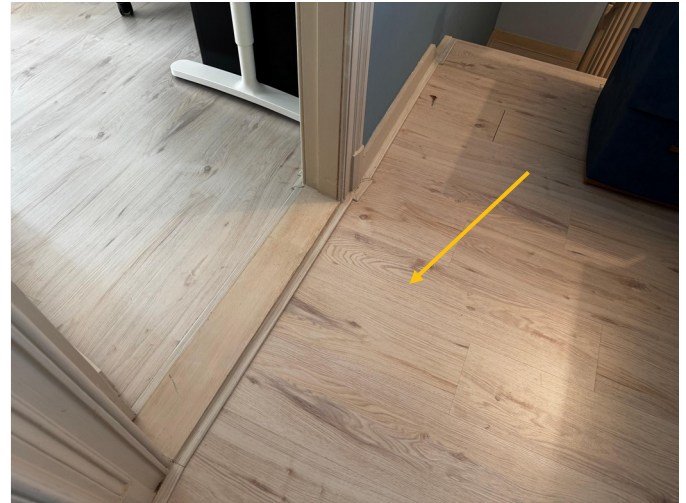
Situeringfoto

Informatie over een niet-asbestverdacht materiaal

De asbestdeskundige beoordeelt het materiaal als niet-asbestverdacht.

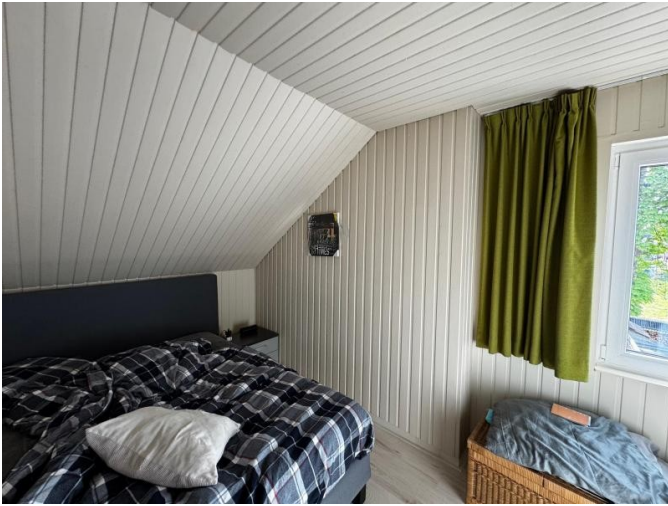
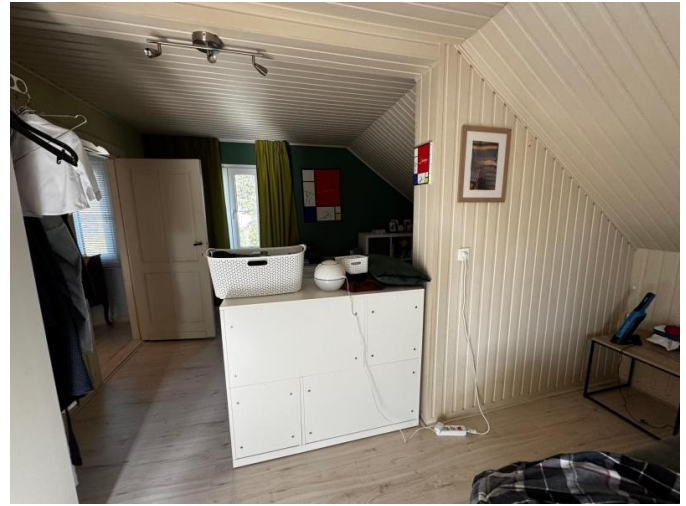
Situeringfoto

Informatie over een niet-asbestverdacht materiaal

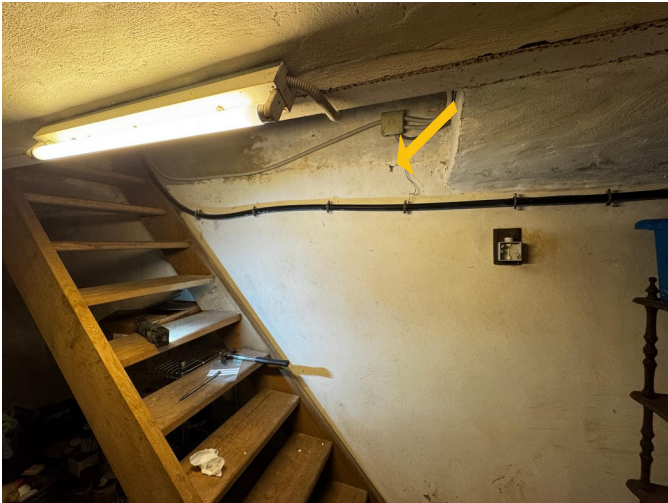
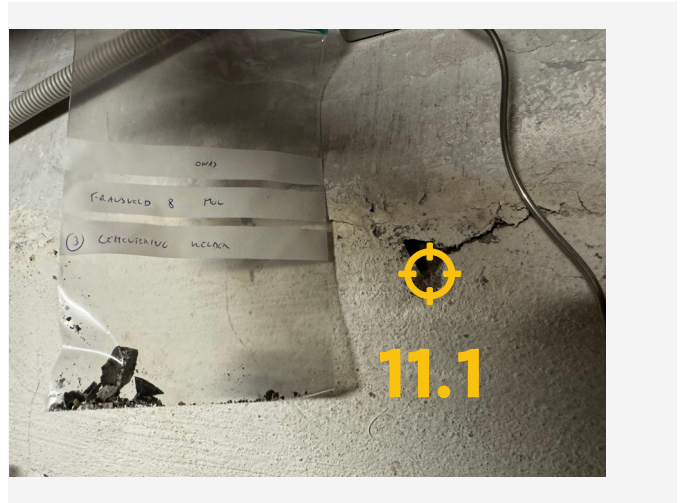
Fiche 11: Cementering binnen

Geen asbest

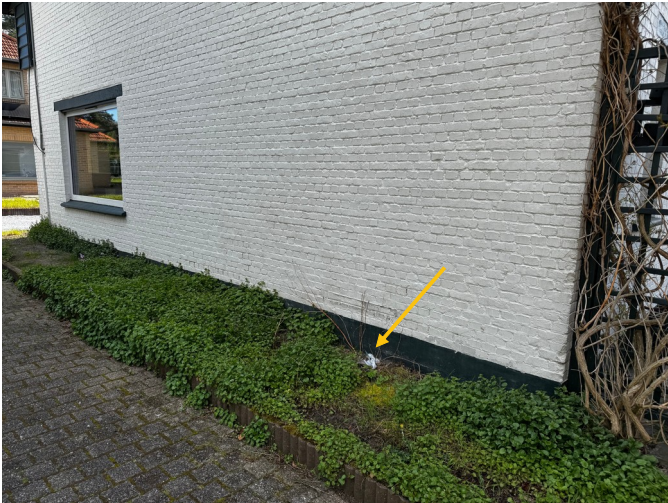
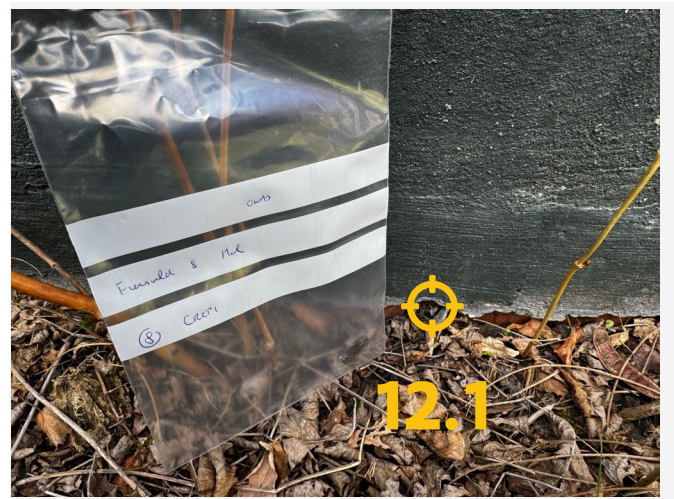
Fiche 12: Crepi gevels

Geen asbest

Beschrijving	Crepi gevels
Omgeving	Buiten
Primaire drager	Wand buitenschil
Bindmiddel van materiaal	Cement
Gebondenheid op basis van bindmiddel	Hecht
Hoeveelheid (gewicht - aantal)	<ul style="list-style-type: none">• 199,98 kg - 1 stuk
Totaal gewicht	199,98 kg
Identificatiemethode	Een monstername door de asbestdeskundige met laboanalyse door een asbestlabo.
Destructieve handeling voor identificatie	Nee
Opmerking	Het gewicht is onbekend doordat het gewicht van crepi afhangt af van het specifieke product en de dikte van de laag. Deze gegevens zijn onbekend bij het opstellen van dit attest.

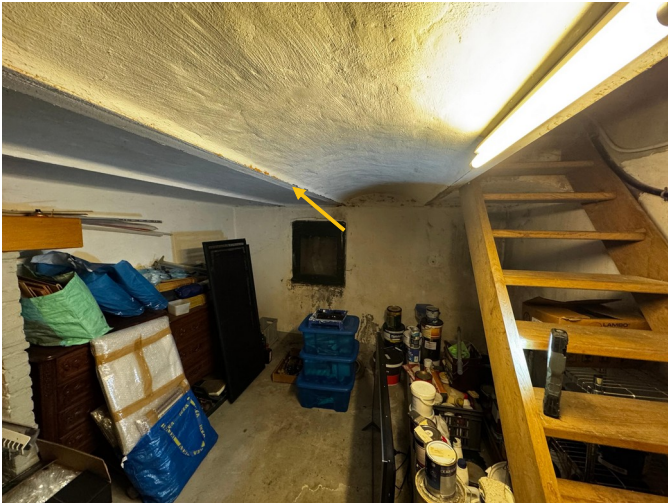
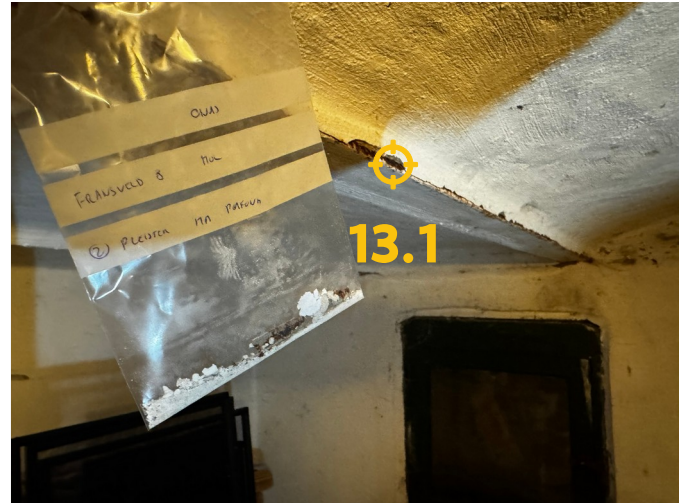
Fiche 13: Pleister plafonds

Geen asbest

Beschrijving	Pleister plafonds
Omgeving	Binnen
Primaire drager	Plafond
Bindmiddel van materiaal	Gips - kalk
Gebondenheid op basis van bindmiddel	Niet-hechtgebonden
Hoeveelheid (oppervlakte - dikte - aantal)	• 21,00 m ² - 1,50 cm - 1 stuk
Totaal volume	0,315 m ³
Identificatiemethode	Een monstername door de asbestdeskundige met laboanalyse door een asbestlabo.
Destructieve handeling voor identificatie	Nee
Opmerking	<p>De oppervlakte is een berekende schatting. Hieraan worden geen rechten verleend.</p> <p>Volgende ruimtes werden bemonsterd:</p> <ul style="list-style-type: none">- individuele ruimte: kelder- natte ruimte: geen plafondpleister waarneembaar- stookplaats: geen stookplaats aanwezig- trappenhal

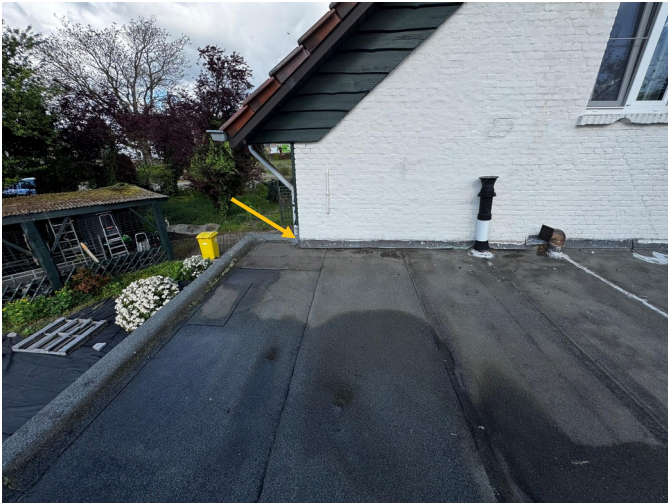
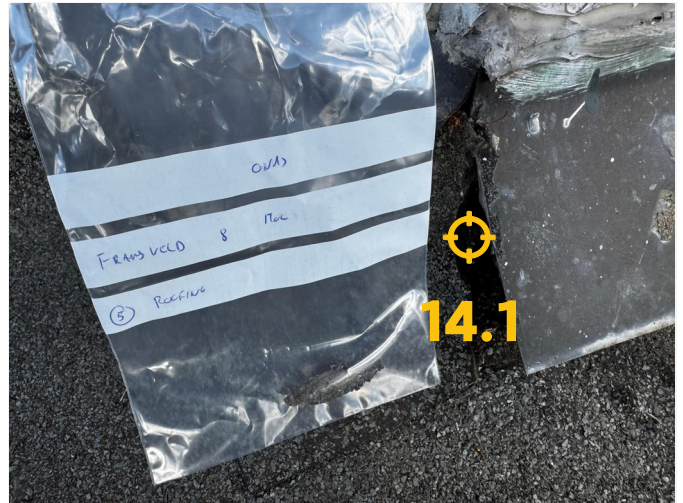
Fiche 14: Roofing met staalname

Geen asbest

Beschrijving	Roofing met staalname
Omgeving	Buiten
Primaire drager	Plat dak
Bindmiddel van materiaal	Bitumen (roofing, teer, asfalt)
Gebondenheid op basis van bindmiddel	Hecht
Hoeveelheid (oppervlakte - aantal)	• 37,00 m ² - 1 stuk
Totale oppervlakte	37,00 m ²
Identificatiemethode	Een monstername door de asbestdeskundige met laboanalyse door een asbestlabo.
Destructieve handeling voor identificatie	Nee
Opmerking	<p>Roofing die geplaatst werd voor 2001 wordt als asbestverdacht beschouwd. Een monstername is verplicht om dit materiaal als niet-asbesthoudende te identificeren.</p> <p>Staalname werd uitgevoerd op de bovenste roofinglaag. Niet van onderliggende lagen. De onderliggende lagen kunnen mogelijk asbest bevatten.</p>

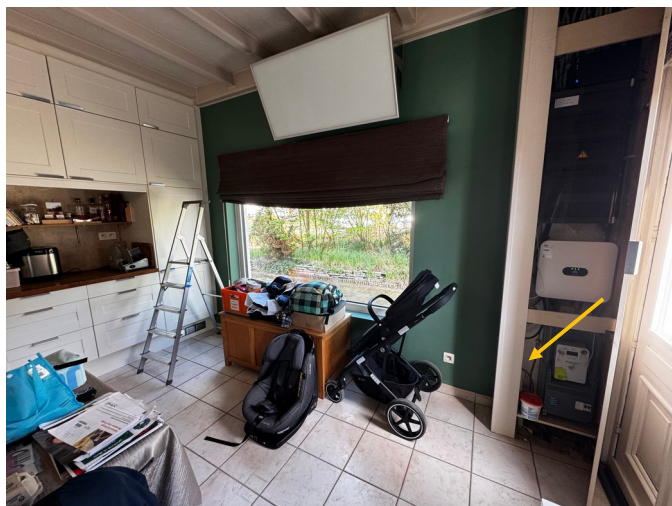
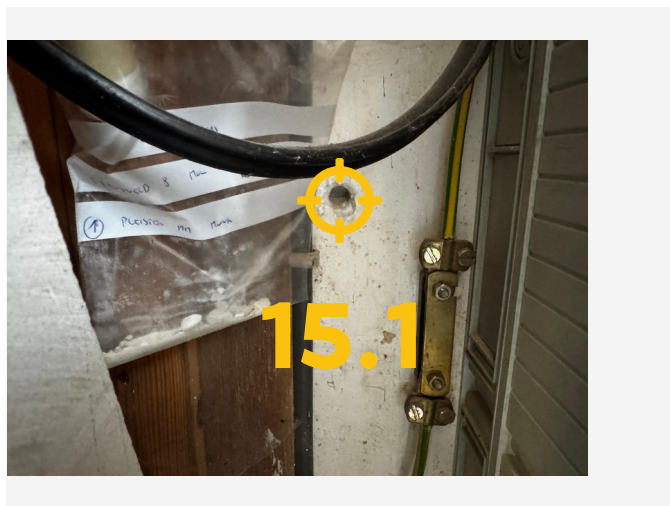
Fiche 15: Pleister wanden

Geen asbest

Beschrijving	Pleister wanden
Omgeving	Binnen
Primaire drager	Binnenwand
Bindmiddel van materiaal	Gips - kalk
Gebondenheid op basis van bindmiddel	Niet-hechtgebonden
Hoeveelheid (oppervlakte - dikte - aantal)	• 65,00 m ² - 1,50 cm - 1 stuk
Totaal volume	0,975 m ³
Identificatiemethode	Een monstername door de asbestdeskundige met laboanalyse door een asbestlabo.
Destructieve handeling voor identificatie	Nee
Opmerking	<p>De oppervlakte is een berekende schatting. Hieraan worden geen rechten verleend.</p> <p>Volgende ruimtes werden bemonsterd:</p> <ul style="list-style-type: none">- individuele ruimte: wasruimte, slpk 2- natte ruimte: keuken- stookplaats: geen stookplaats aanwezig- trappenhal

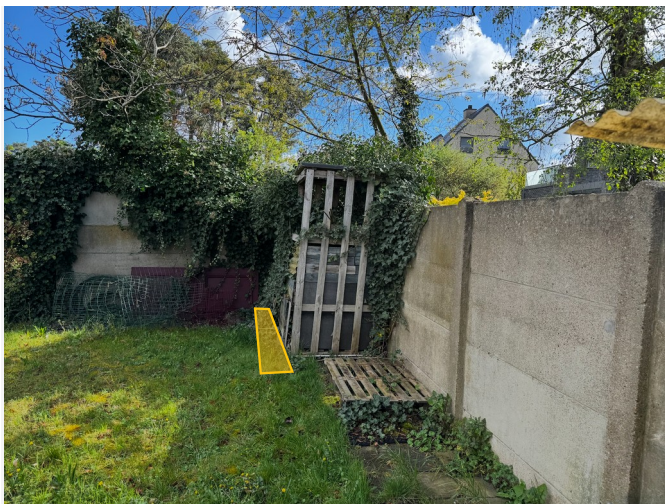
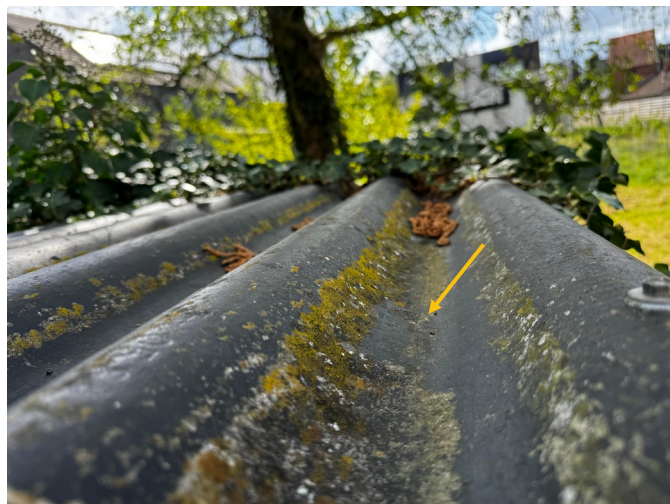
Afdruipzones/afvloeizones

Afspoelend regenwater kan asbestdeeltjes van verweerde asbestcementen dak- of gevelbekleding meenemen naar de bodem. De asbestdeeltjes in de bodem vormen een laag risico: bodempartikels houden de asbestdeeltjes voldoende vast om gezondheidsrisico's te vermijden. Door deze asbesthoudende bodemzone zorgvuldig te beheren, vermijdt u gezondheidsrisico's.

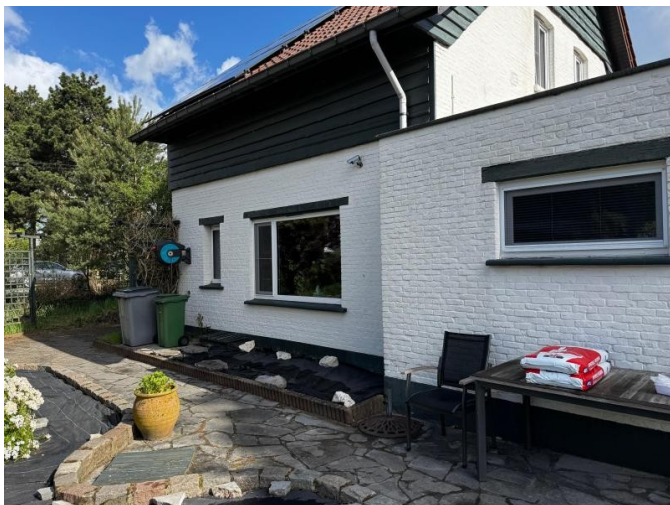
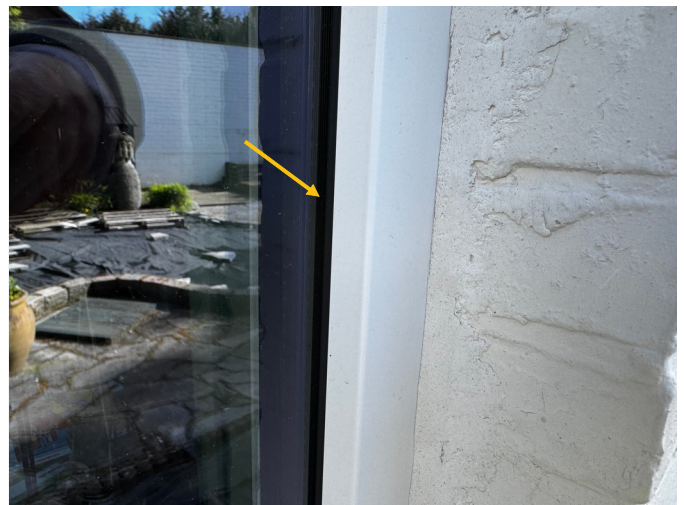
Beschrijving	Notitie	Terug te vinden op plannen
Fiche 17: EPDM/TPE dichting aan de ramen	De dichting aan de ramen is niet-asbestverdacht.	Plan 1.4: Gelijkvloers Plan 1.7: Verdieping
Fiche 18: Onderdak pvc/biplex	Een PVC onderdak is niet-asbestverdacht.	Plan 1.10: Onderdakplan
Fiche 19: Dak polyester/PVC/polycarbonaat	Dit polyester/ PVC / polycarbonaat dak is niet-asbestverdacht.	Plan 2.1: Carport plan Plan 5.1: Houtopslag 2 plan
Fiche 20: Dakpannen (niet verdacht)	Kleidakpannen of sneldekpannen zijn niet-asbestverdacht.	Plan 1.11: Dakenplan
