# Asbestinventarisatetest

Gerheide 161, 2490 Balen

Attestnummer : 20260427-000360.000

Uitgegeven op : 27.04.2026

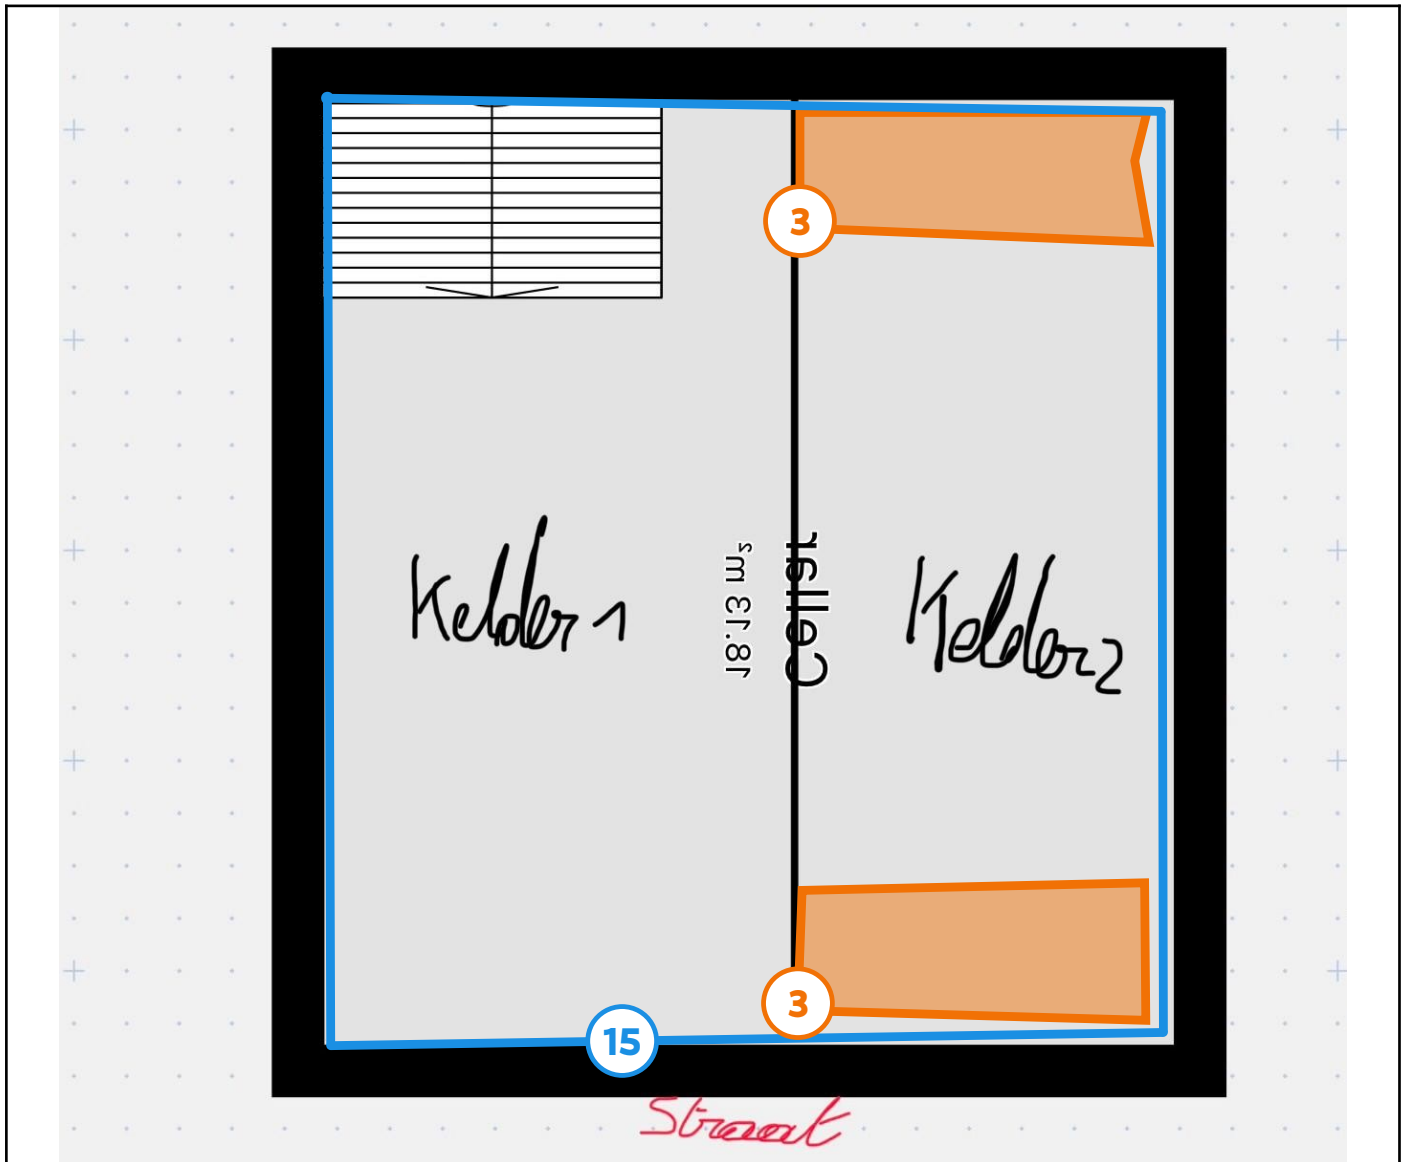
## Plan 1.4: Kelder

Beschrijving	Type	Actie
3. Vinylvloer met kartonlaag gelijmd kelder 2	Asbestmateriaal	<a href="#">Verwijderen</a>
15. Cementering binnentoeassing (met staalname)	Geen asbest	-

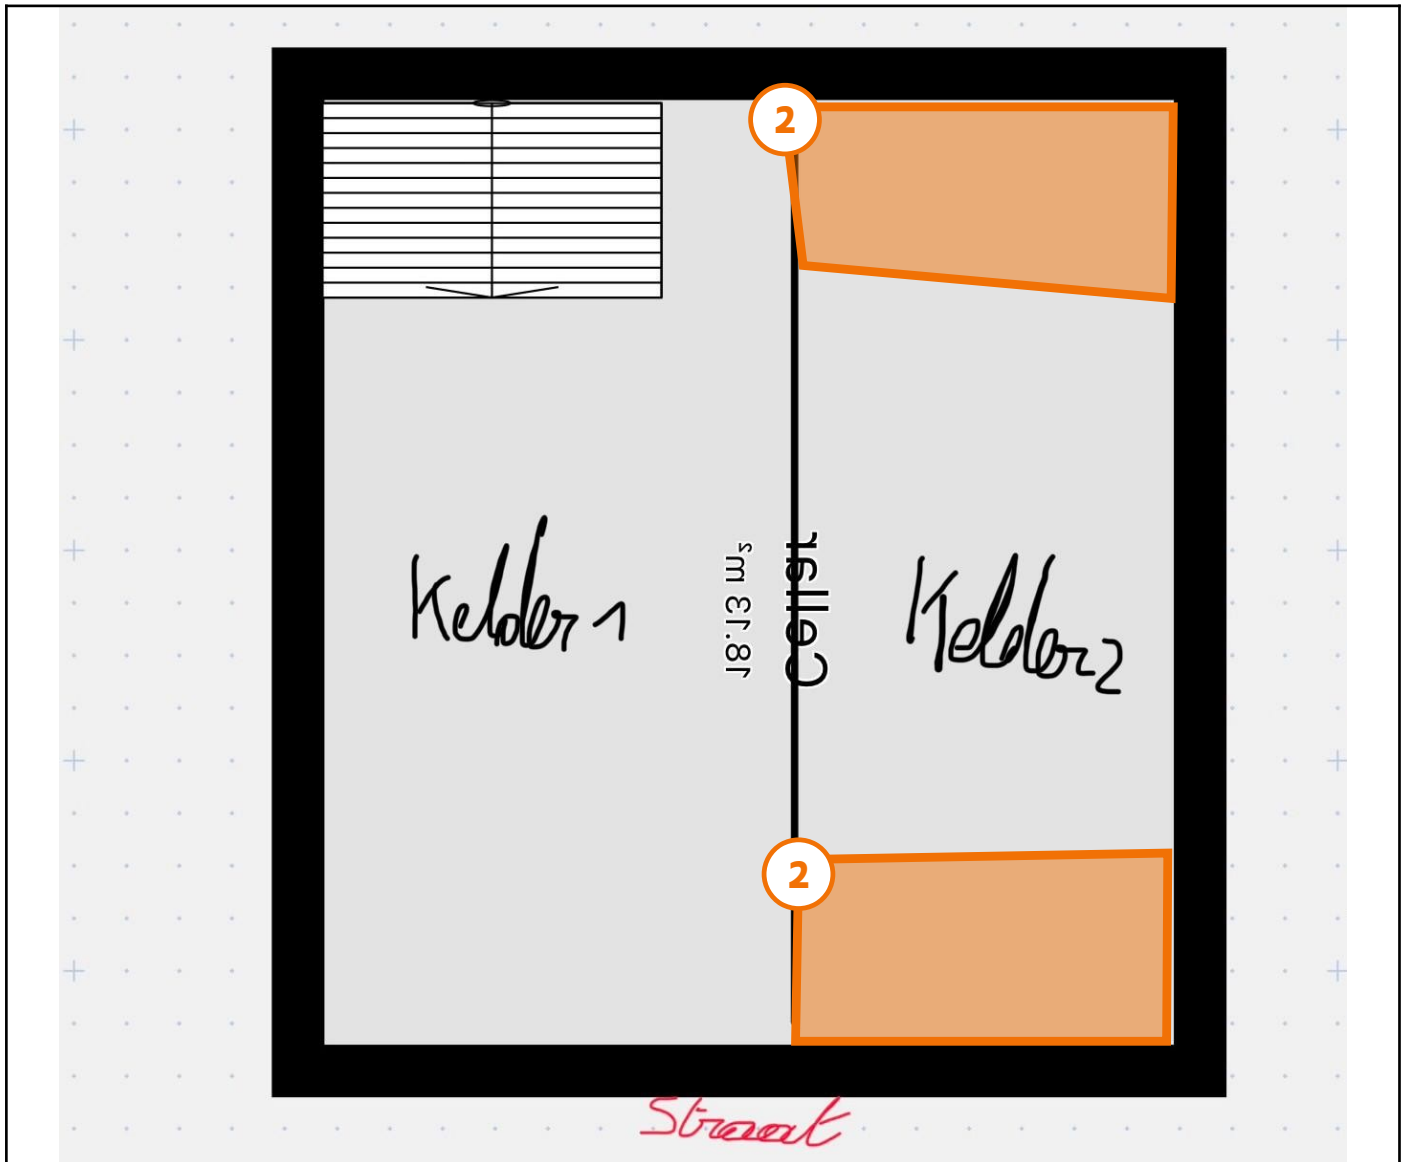
## Plan 1.5: Kelder

Beschrijving	Type	Actie
2. Vinylvloer met kartonlaag gelijmd kelder 1	Asbestmateriaal	<a href="#">Verwijderen</a>

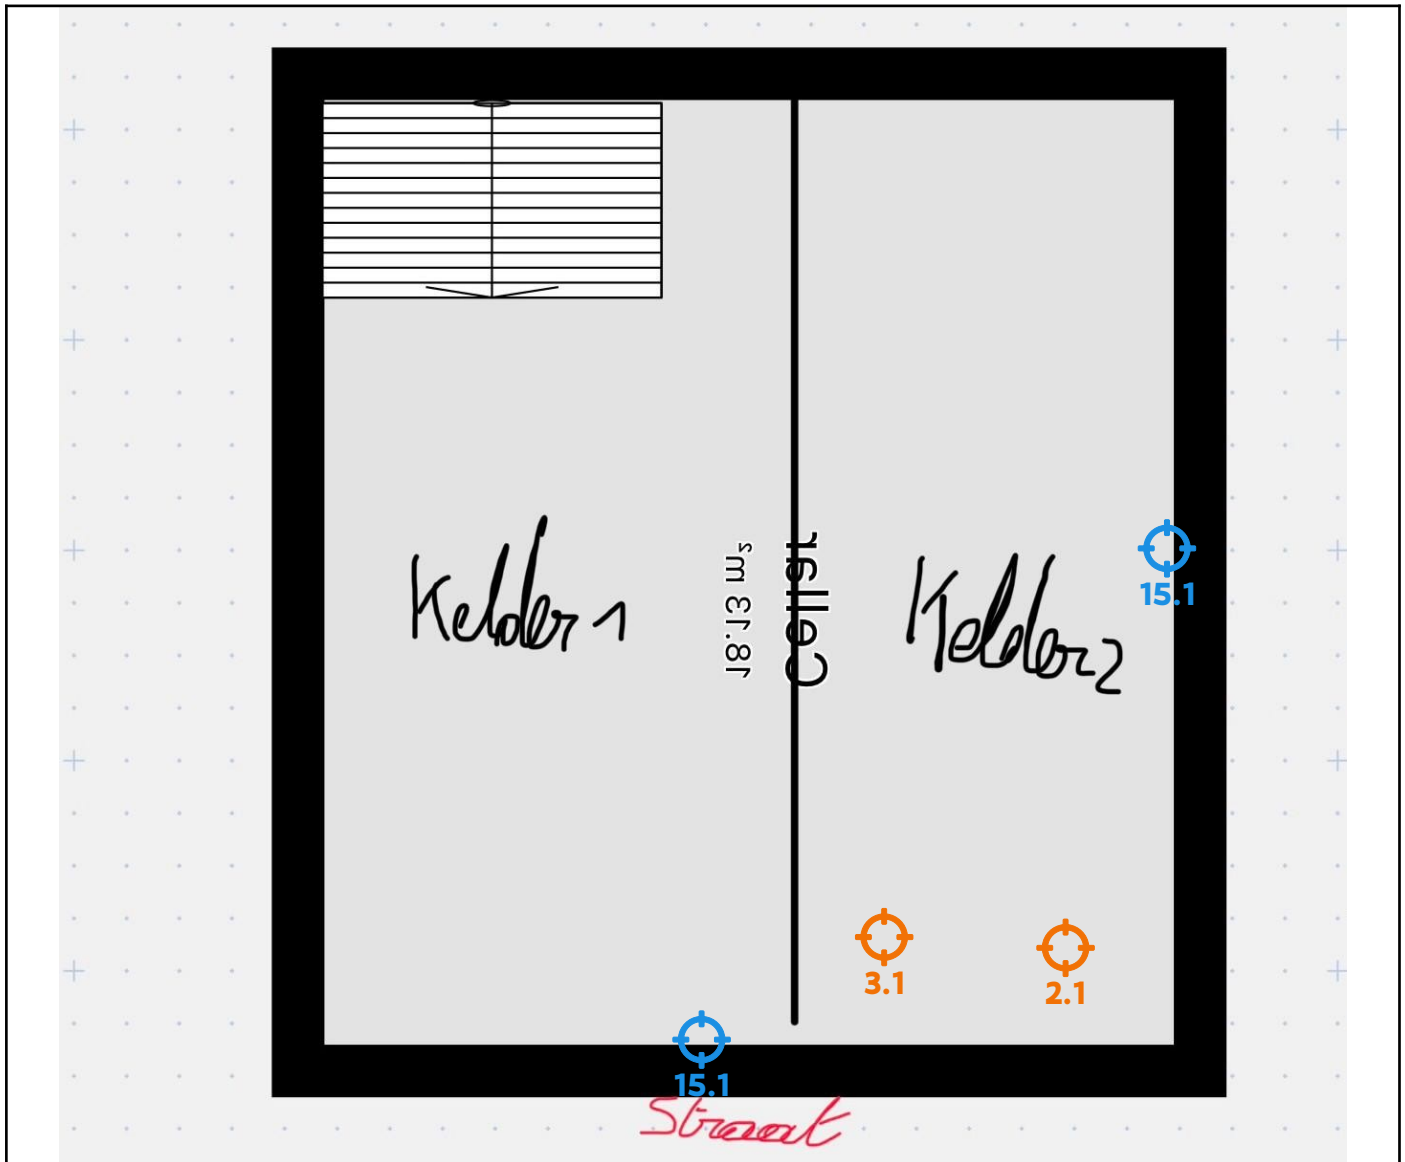
## Plan 1.6: Kelder

Beschrijving	Type	Actie
2. Vinylvloer met kartonlaag gelijmd kelder 1	Asbestmateriaal	<b>Verwijderen</b>
2.1 Code: 3	Puntmonster	-
3. Vinylvloer met kartonlaag gelijmd kelder 2	Asbestmateriaal	<b>Verwijderen</b>
3.1 Code: 6	Puntmonster	-
15. Cementering binnentoepassing (met staalname)	Geen asbest	-

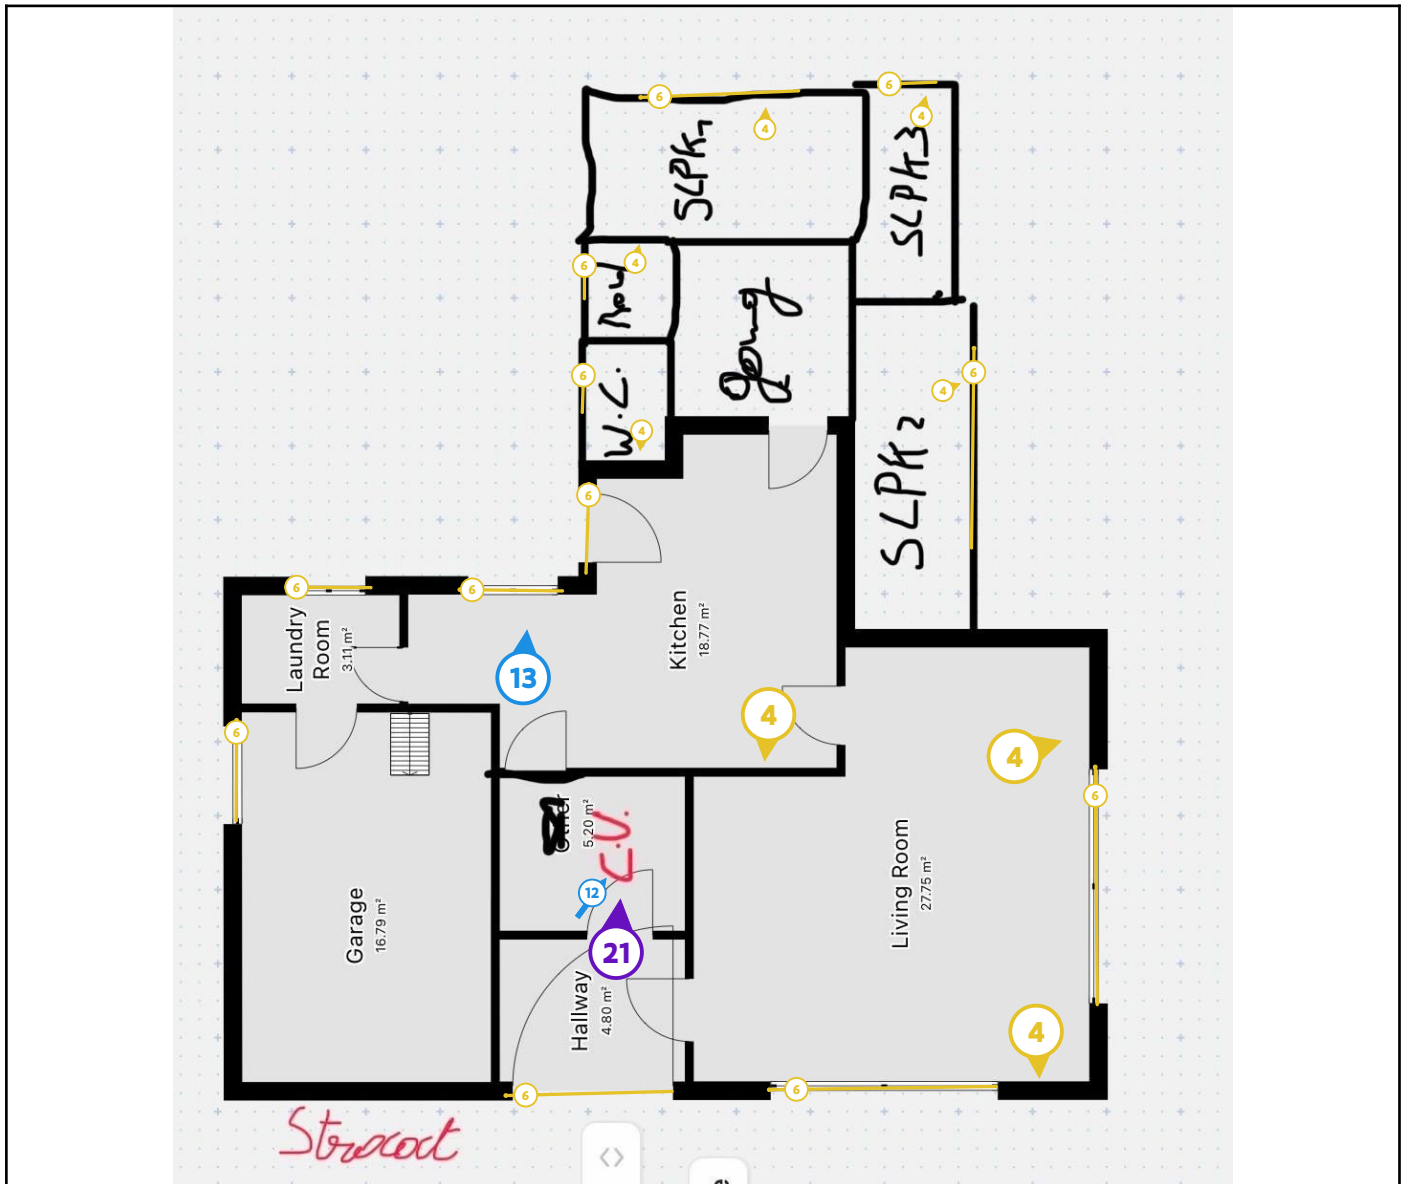
## Plan 1.9: Gelijkvloers

Beschrijving	Type	Actie
4. Bakeliet radiatorknoppen	Asbestmateriaal	Zorgvuldig beheren
6. Kit kozijn-glas (met staalname) houten raam woning	Asbestmateriaal	Zorgvuldig beheren
12. Pakkingen (staalname)	Geen asbest	-
13. Ontdreuningsplaat spoelbak (monstername)	Geen asbest	-

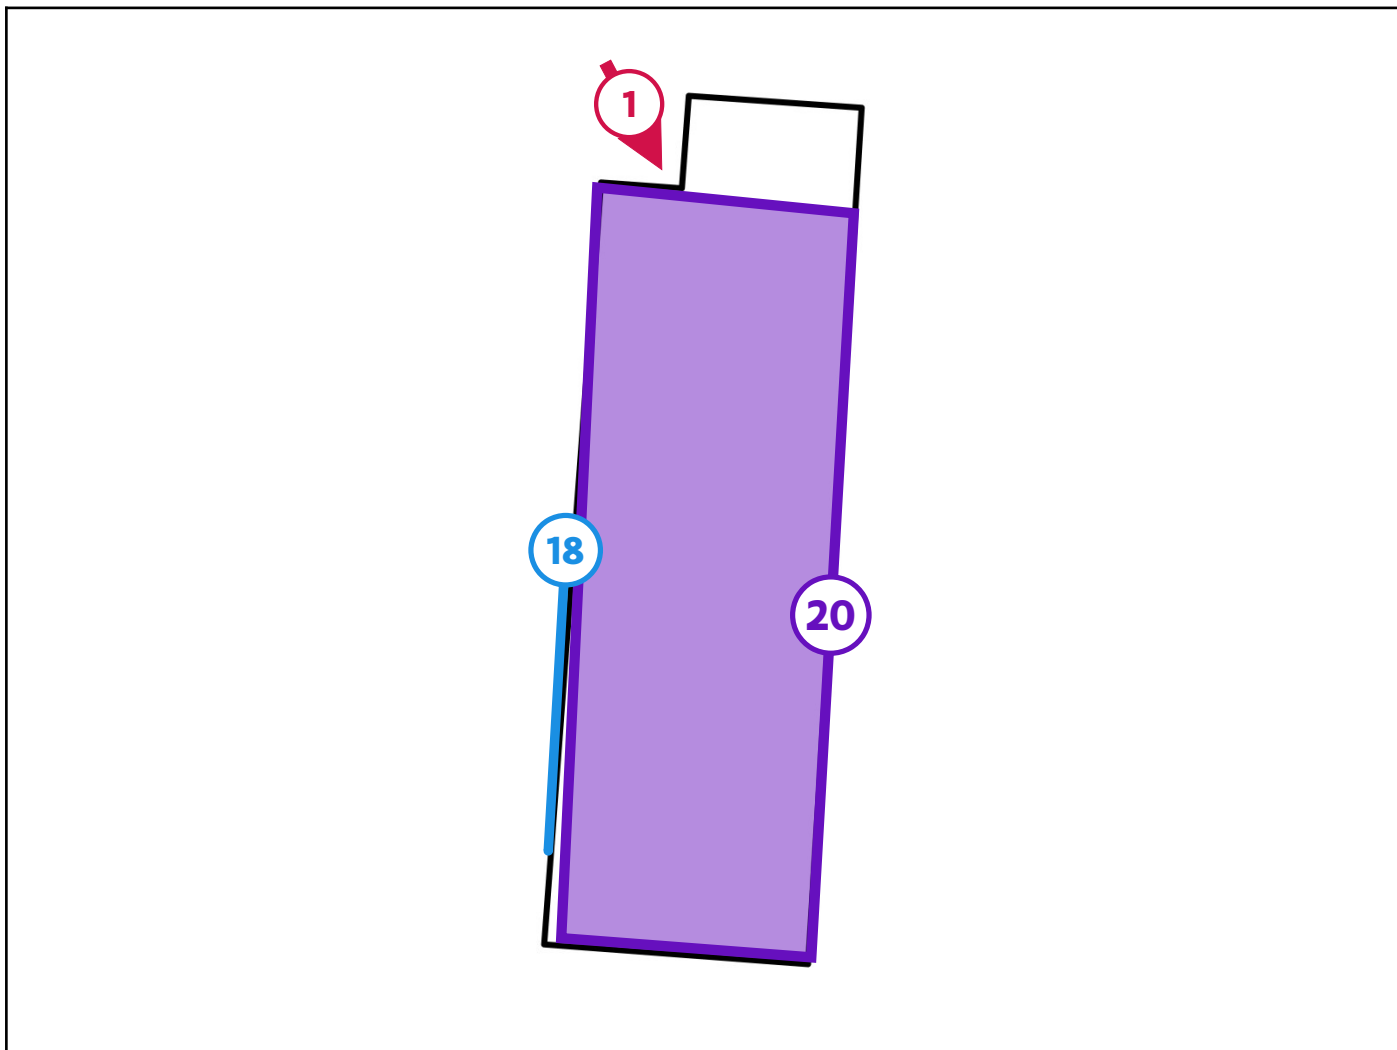
## Plan 2.1: Garage plan

Beschrijving	Type	Actie
1. Asbestcement afval	Asbestmateriaal	Dringend verwijderen
18. Kit kozijn-glas (met staalname) houten raam garage	Geen asbest	-
20. Dakbedekking niet verdacht.	Overige ruimte of materiaal	-

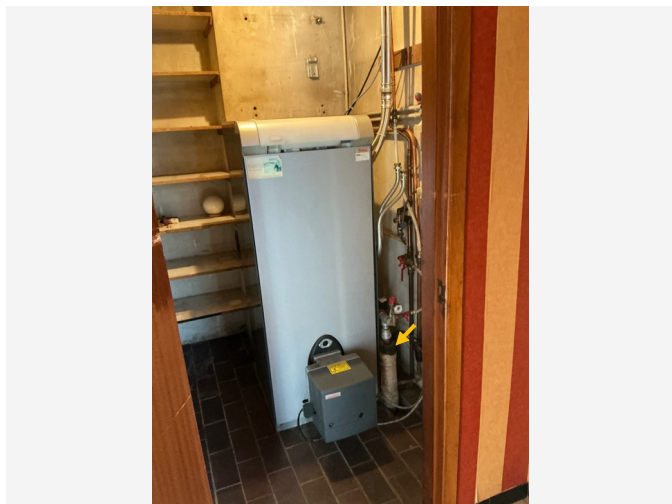
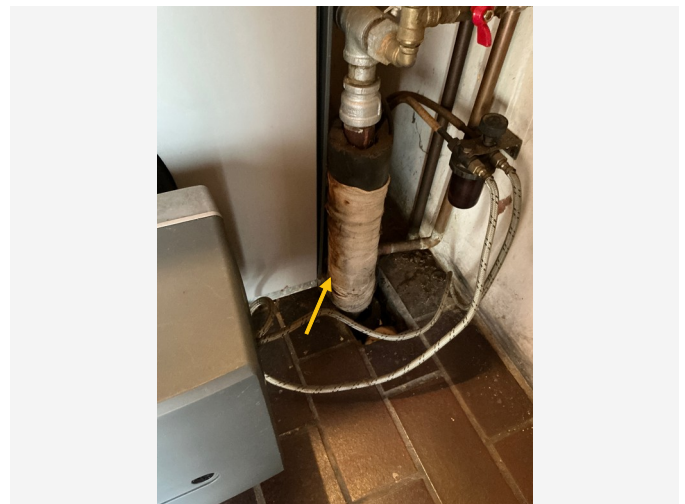
## Fiche 19: Leidingisolatie: niet verdacht

Beschrijving	Notitie	Terug te vinden op plannen
Fiche 19: Leidingisolatie: niet verdacht	De thermische isolatie is visueel als niet-asbestverdacht beoordeeld.	Plan 1.10: Gelijkvloers
Fiche 20: Dakbedekking niet verdacht.	De dakbedekking wordt gecontroleerd. deze bestaat uit pannen en metalen golfplaten en bevat geen asbest verdachte materialen.	Plan 1.2: Woning plan Plan 2.1: Garage plan

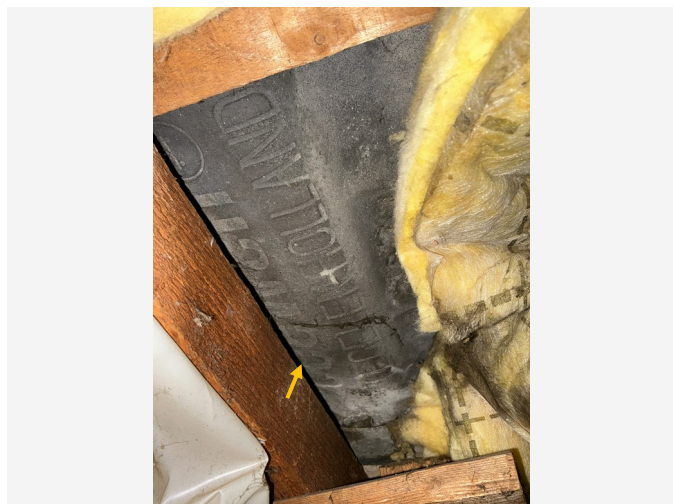
### Fiche 23: onderdak (niet aanwezig)

Beschrijving	Notitie	Terug te vinden op plannen
Fiche 22: liftinfrastructuur (niet aanwezig)	liftinfrastructuur (niet aanwezig) in het inspectie gebied.	-
Fiche 23: onderdak (niet aanwezig)	onderdak (niet aanwezig) in het inspectie gebied.	-
