# Asbestinventarisatetest

Berkenbos 1, 2490 Balen

Attestnummer : 20260325-000240.000

Uitgegeven op : 25.03.2026

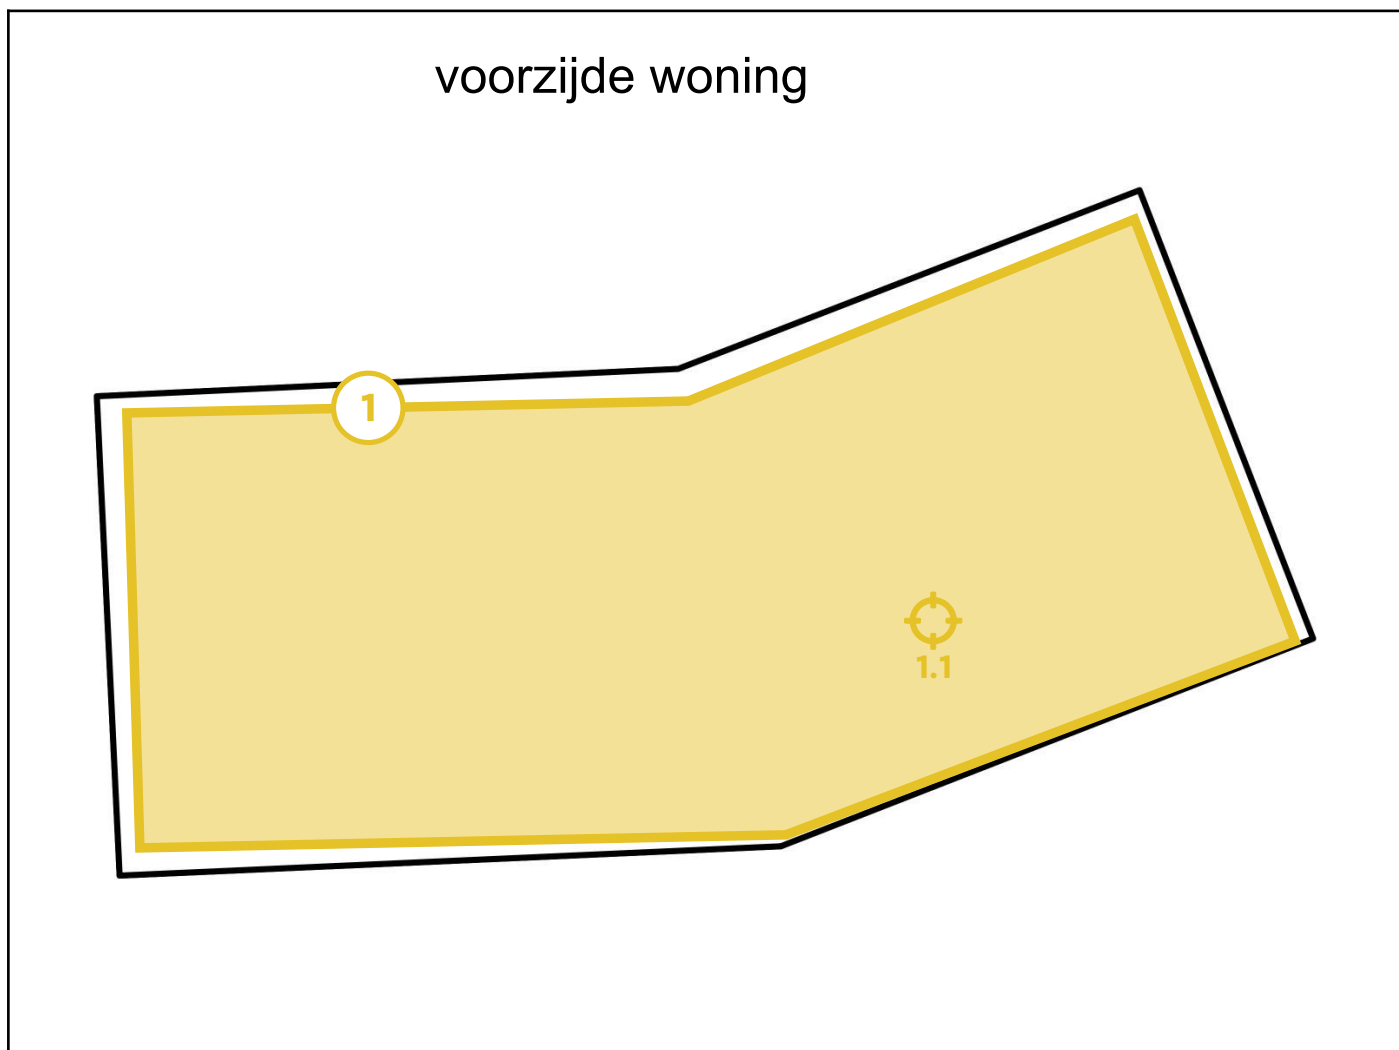
## Plan 1.1: Plan dak

Beschrijving	Type	Actie
1. Onderdak woning	Asbestmateriaal	Zorgvuldig beheren
1.1 Code: 3	Puntmonster	-

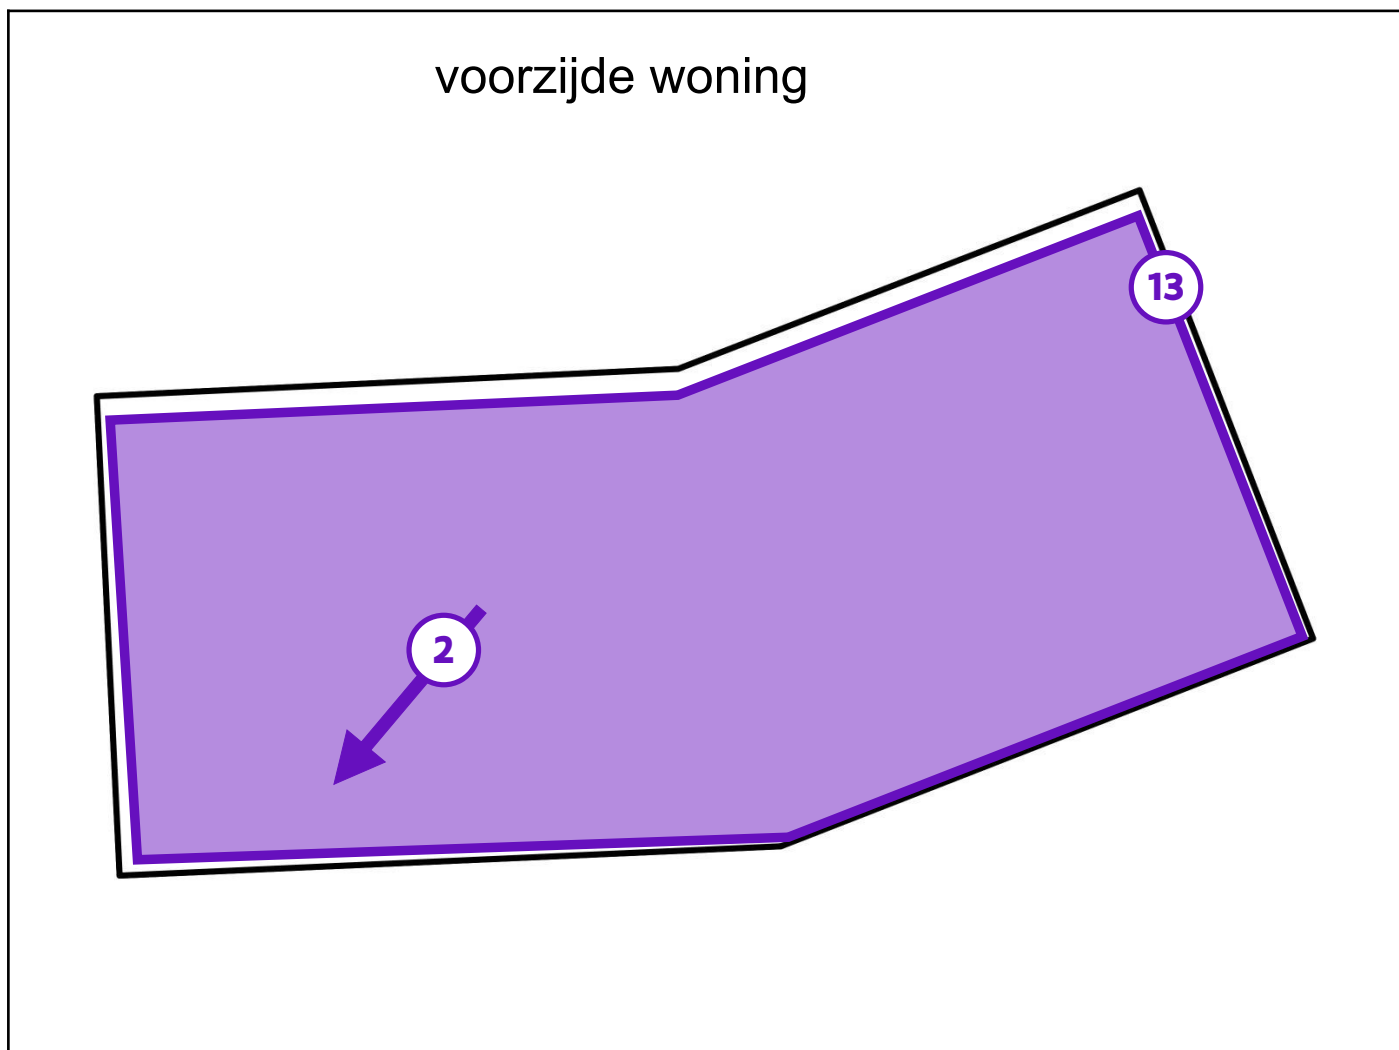
## Plan 1.2: Plan dak

Beschrijving	Type	Actie
2. Schouw op het dak (beperkingsfiche)	Beperking	-
13. Dakbedekking woning en garage	Overige ruimte of materiaal	-

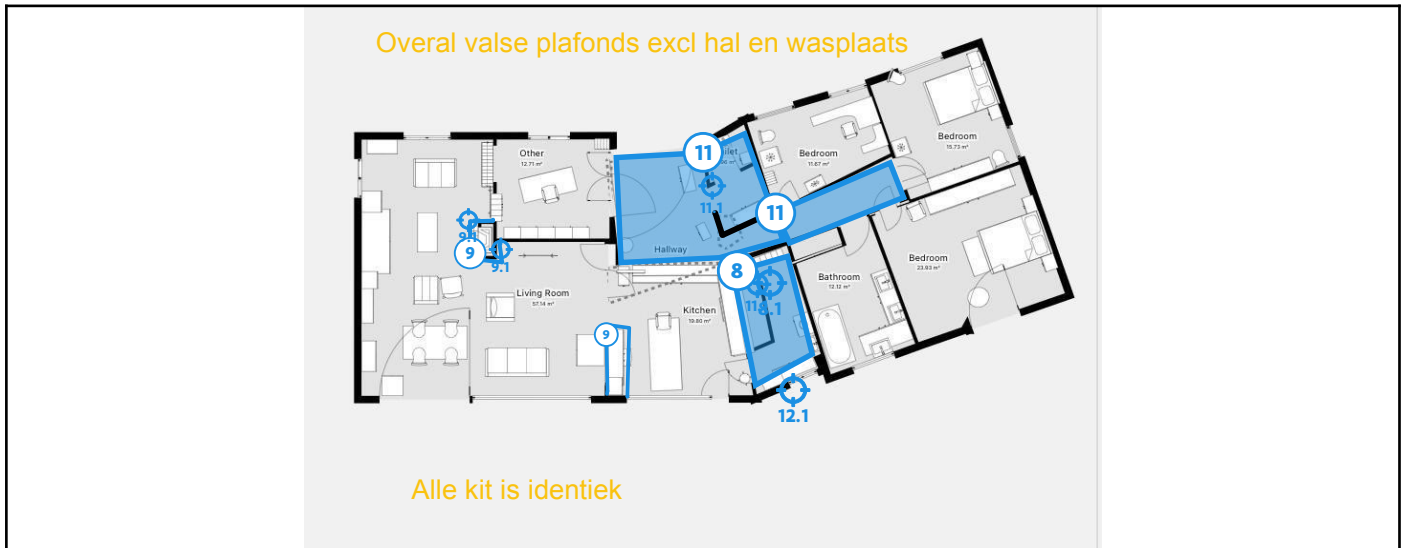
## Plan 1.3: Plan glv

Beschrijving	Type	Actie
6. Valse plafonds	Advies	-
8. Vinylvloer wasplaats	Geen asbest	-
8.1 Code: 5	Puntmonster	-
9. Sierpleister schouw	Geen asbest	-
9.1 Code: 4	Mengmonster	-
11. Plafondpleister	Geen asbest	-
11.1 Code: 2	Mengmonster	-
12. Kit kozijn-glas (met staalname) houten raam	Geen asbest	-
12.1 Code: 6	Puntmonster	-

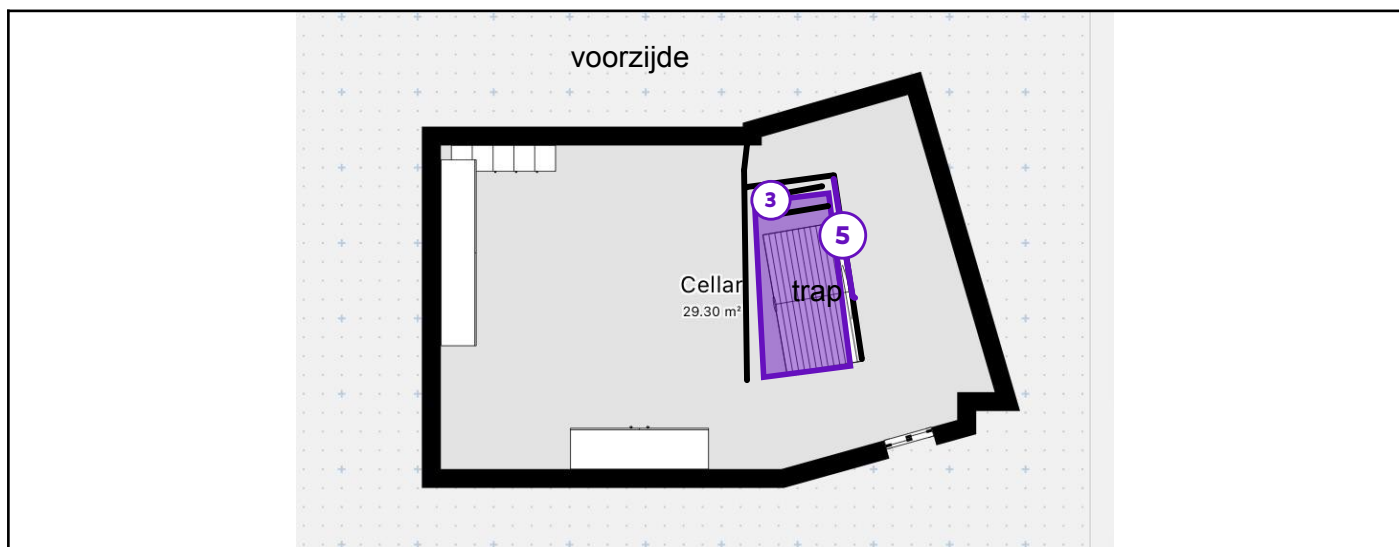
## Plan 1.5: Kelder

Beschrijving	Type	Actie
3. Vinylvloer keldertrap	Advies	-
5. Valse wanden	Advies	-

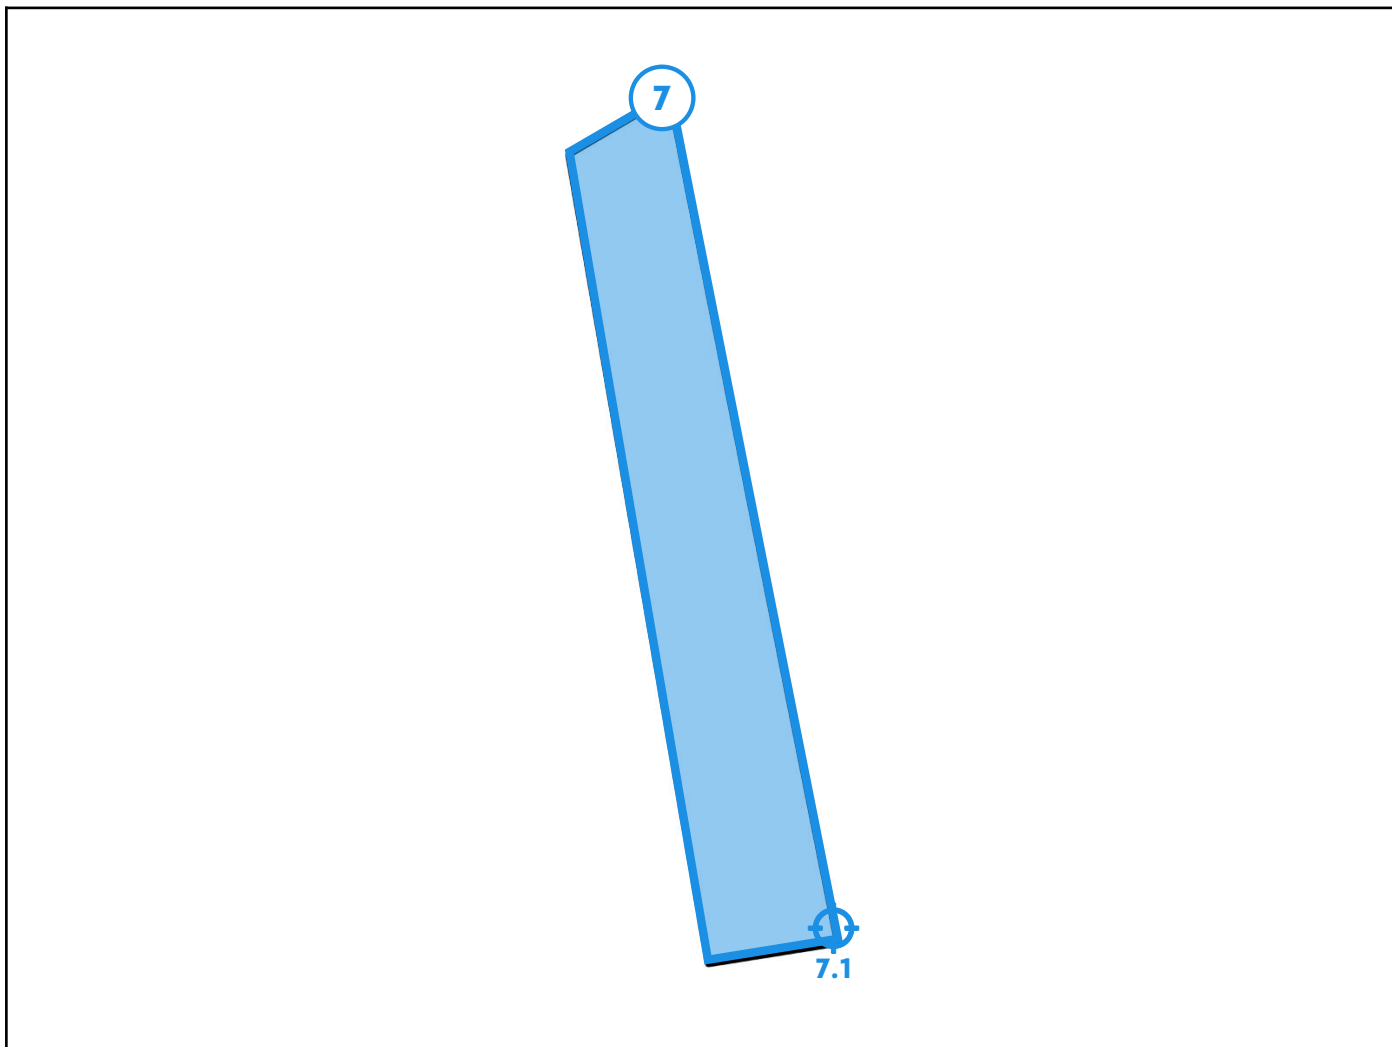
## Plan 3.1: Asfalt plan

Beschrijving	Type	Actie
7. Asfalt	Geen asbest	-
7.1 Code: 7	Puntmonster	-
