Asbestinventarisatetest

Vorststraat 110, 3271 Scherpenheuvel-Zichem

Attestnummer : 20251201-000234.000

Uitgegeven op : 01.12.2025

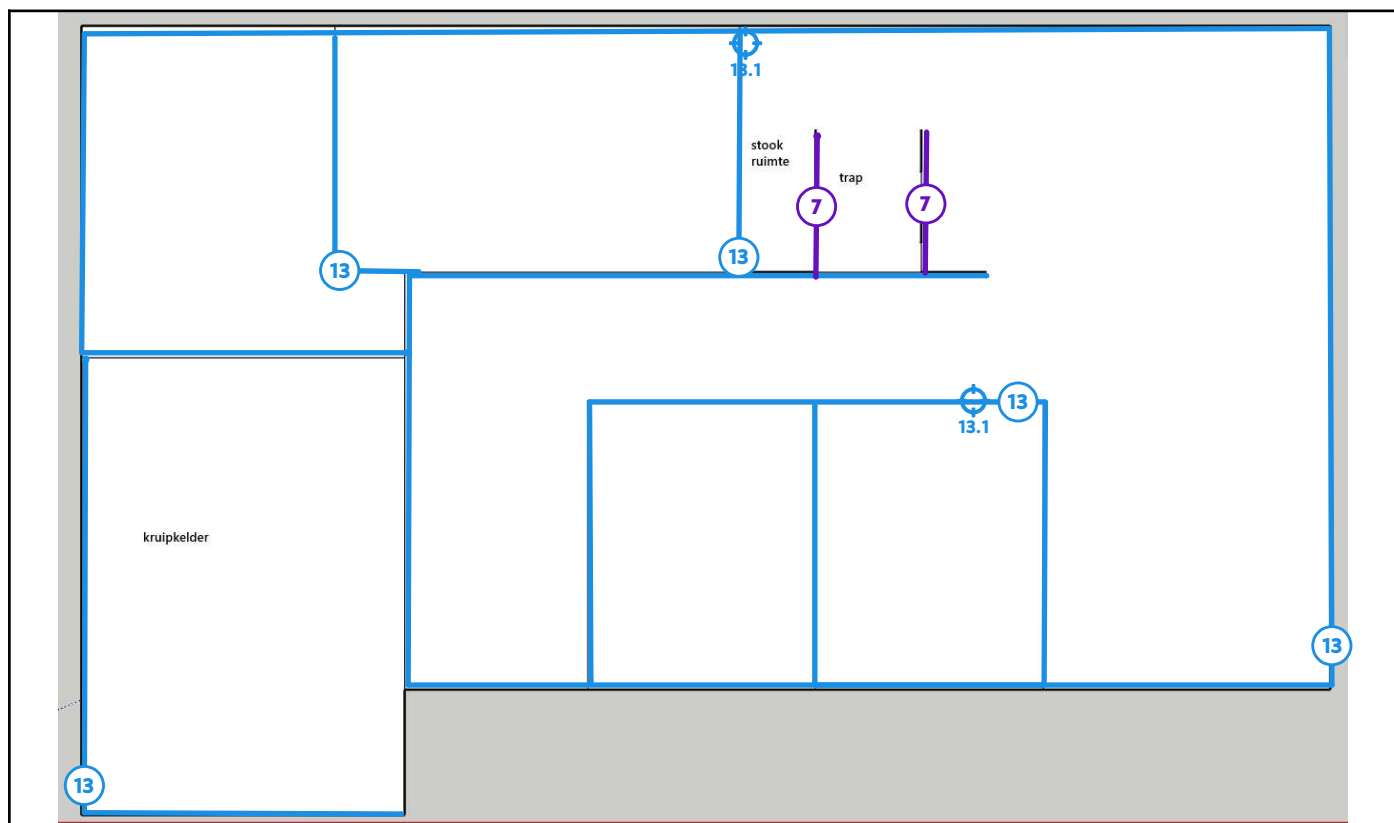
Plan 1.1: Kelder

Beschrijving	Type	Actie
7. Voorzet wanden	Advies	-
13. Cementering kelder	Geen asbest	-
13.1 Code: Monster 2 cementering kelder	Mengmonster	-

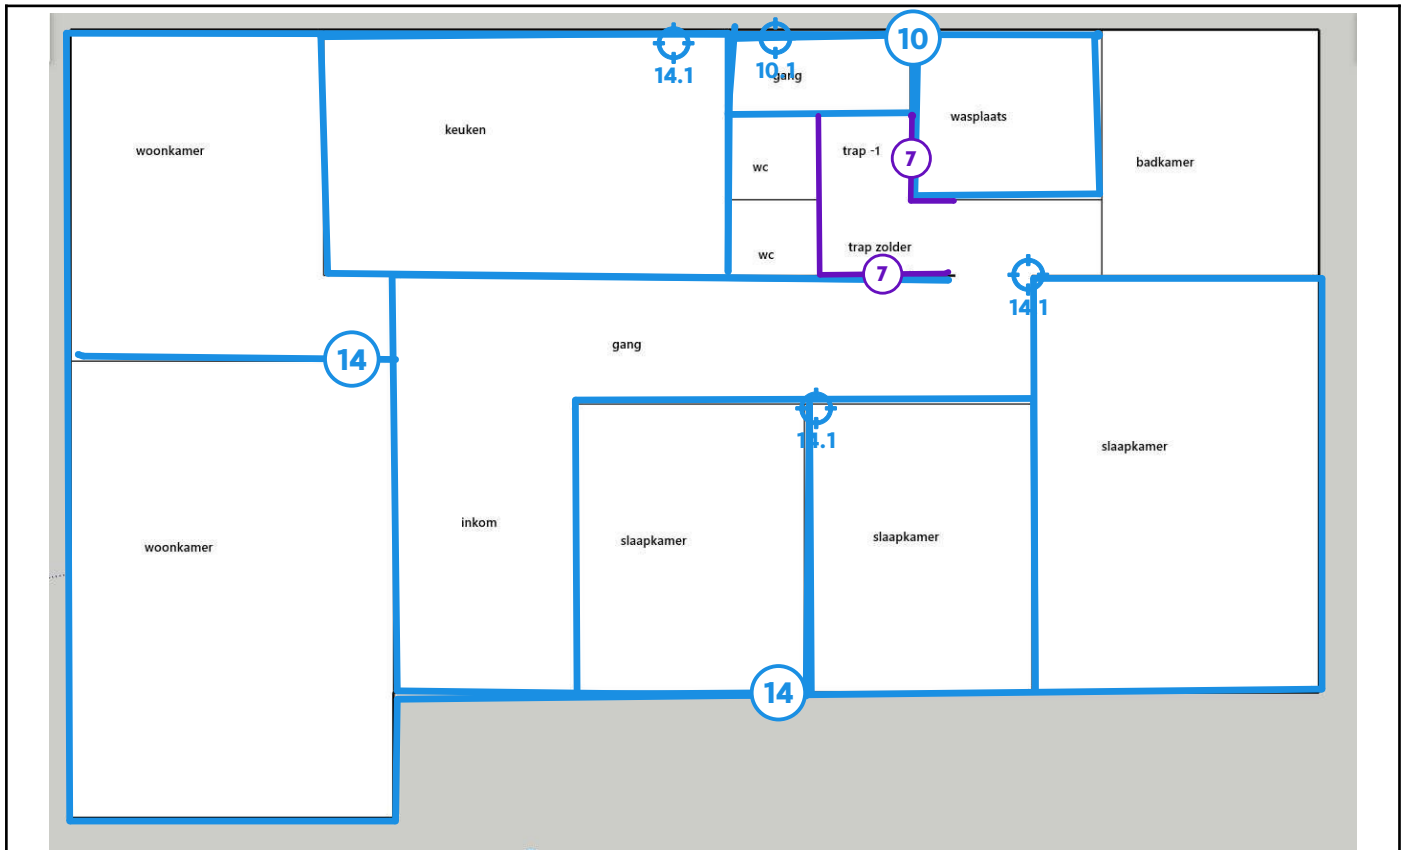
Plan 1.4: Gelijkvloers

Beschrijving	Type	Actie
7. Voorzet wanden	Advies	-
10. Tegellijm wandtegels	Geen asbest	-
10.1 Code: Monster 3 tegellijm	Mengmonster	-
14. Pleisterwerk muren	Geen asbest	-
14.1 Code: monster 1 muurpleister	Mengmonster	-

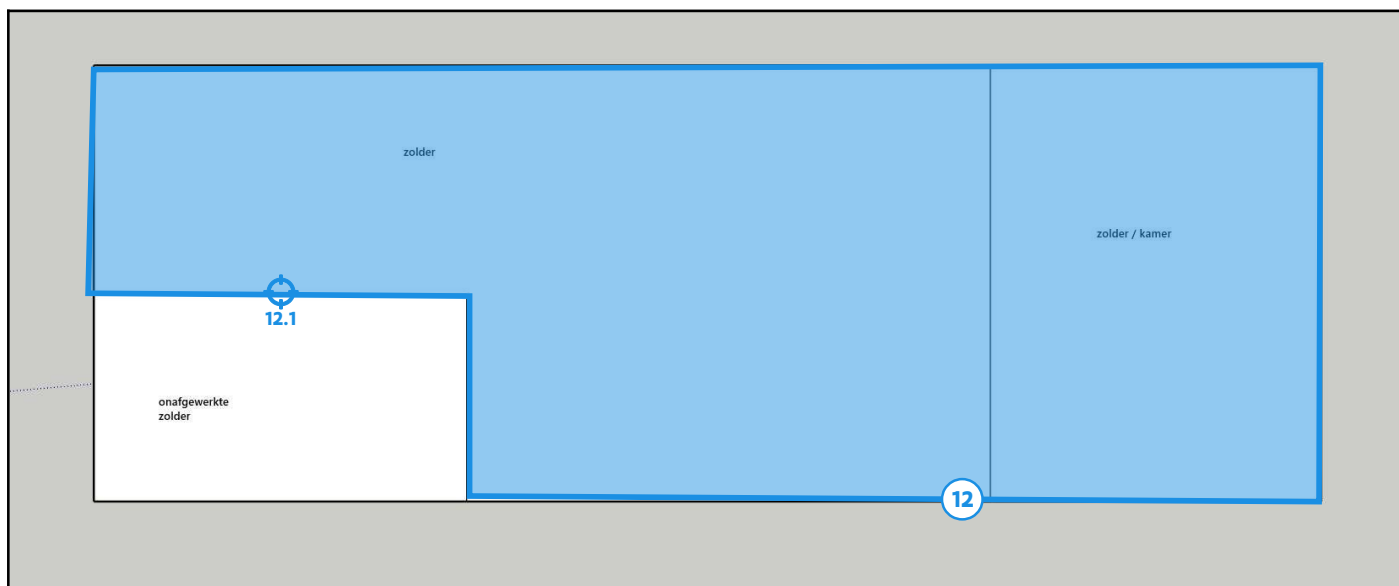
Plan 1.8: Zolder

Beschrijving	Type	Actie
12. Vloerzeil	Geen asbest	-
12.1 Code: Monster 4 vloerzeil zolder	Puntmonster	-

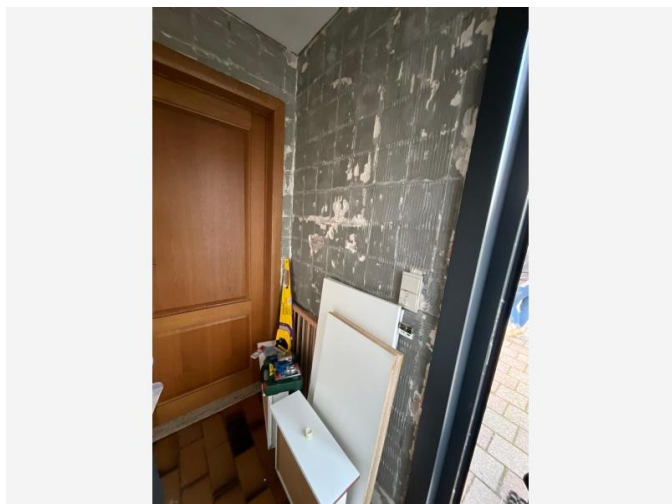
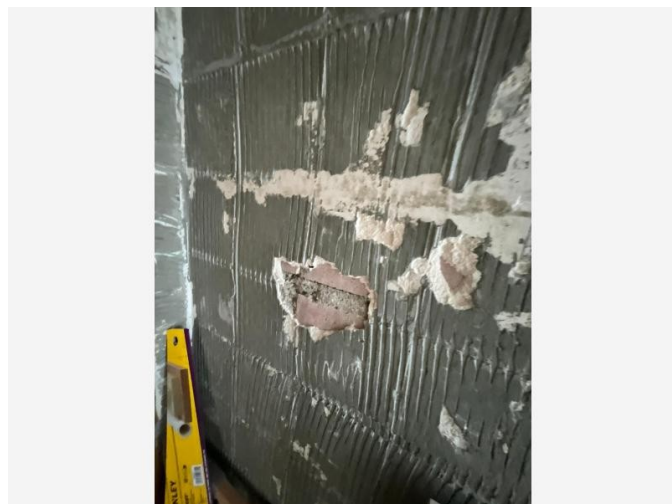
Geen asbest

Beschrijving	Tegellijm wandtegels
Omgeving	Binnen
Primaire drager	Binnenwand
Bindmiddel van materiaal	Lijm
Gebondenheid op basis van bindmiddel	Hecht
Hoeveelheid (oppervlakte - dikte - aantal)	• 10,00 m ² - 5,00 mm - 1 stuk
Totaal volume	0,05 m ³
Identificatiemethode	Een monstername door de asbestdeskundige met laboanalyse door een asbestlabo.
Destructieve handeling voor identificatie	Nee
Opmerking	Deze oppervlakte, volumes en gewichten zijn niet gemeten, maar geschat op basis van een benadering van de aanwezige tegellijm (de opgegeven hoeveelheden mogen niet gebruikt worden als maatstaf voor heffingen).

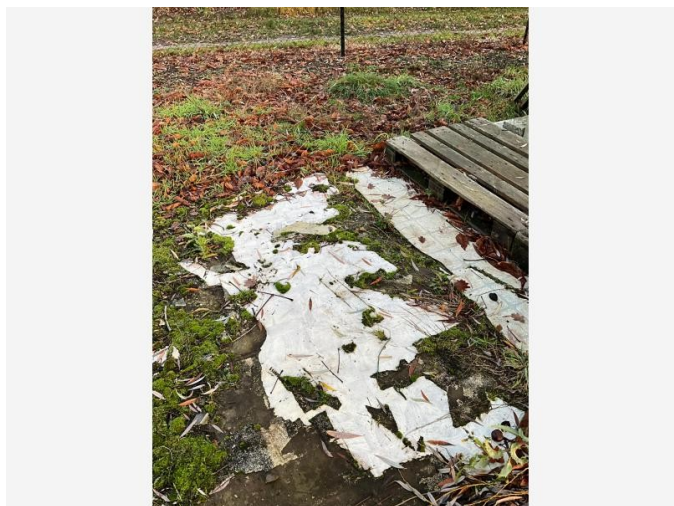
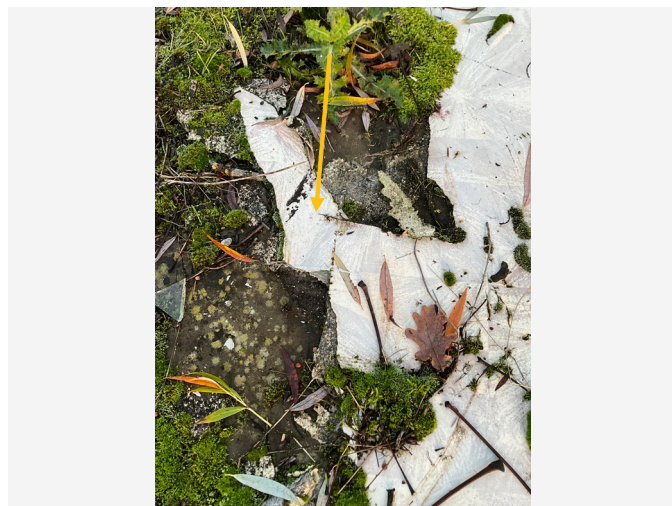
Beschrijving	Vloerzeil
Omgeving	Buiten
Primaire drager	Vloer
Bindmiddel van materiaal	Kunststof of -hars
Gebondenheid op basis van bindmiddel	Hecht
Hoeveelheid (oppervlakte - aantal)	• 10,00 m ² - 1 stuk
Totale oppervlakte	10,00 m ²
Identificatiemethode	Een monstername door de asbestdeskundige met laboanalyse door een asbestlabo.
Destructieve handeling voor identificatie	Nee
Opmerking	<p>Deze oppervlakte, volumes en gewichten zijn niet gemeten, maar geschat op basis van een benadering van de aanwezige vloerzeilen (de opgegeven hoeveelheden mogen niet gebruikt worden als maatstaf voor heffingen).</p> <p>Onder deze vloerbekledingen is een lijmlaag aanwezig. De lijmlaag behoort niet tot de eerste zichtbare vloerlaag en werd daarom niet bemonsterd in het kader van het standaard asbestattest. Bij toekomstige renovatie- of verwijderingswerken wordt aangeraden om verder destructief onderzoek uit te voeren</p>

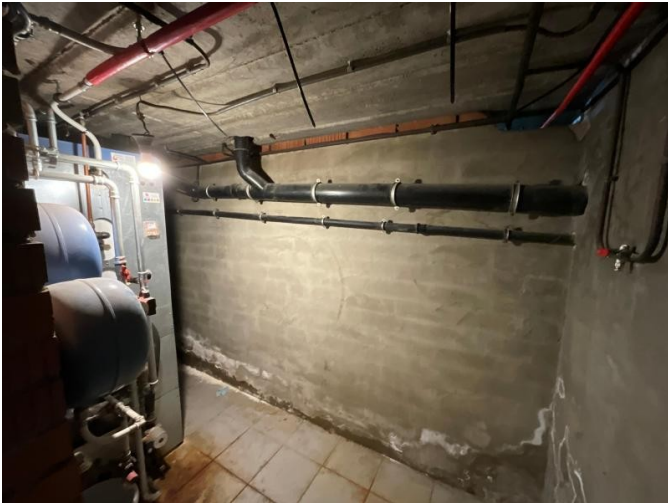
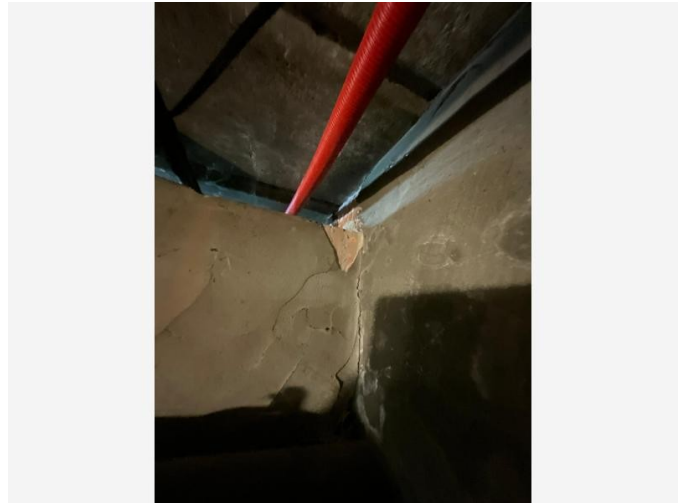
Fiche 13: Cementering kelder

Geen asbest

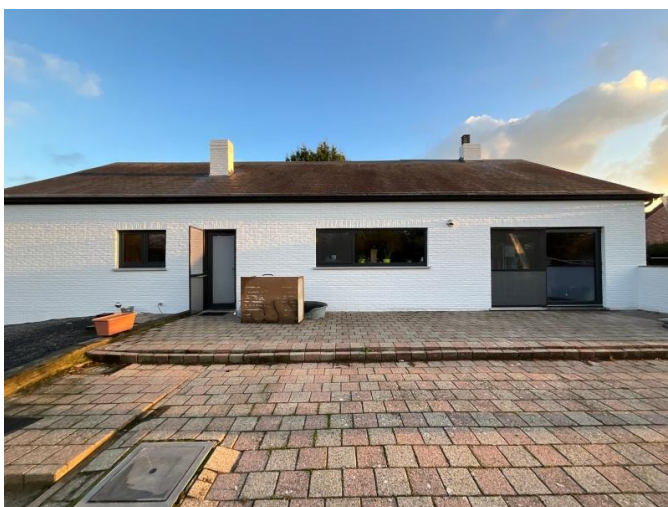
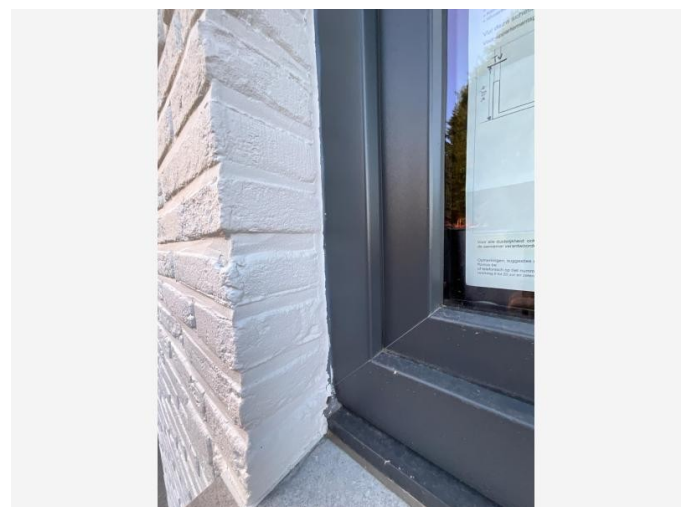
Beschrijving	Notitie	Terug te vinden op plannen
Fiche 15: Mastiek profiel - muur	De mastiek rond de verticale wandopeningen van de gehele woning werd visueel geïnspecteerd en vastgesteld als een silicone mastiek.	Plan 1.10: Volledige woning
Fiche 16: Golfplaten bitumen	Recent aangekocht en vervangen golfplaten, factuur beschikbaar bij eigenaar.	Plan 2.1: Bijgebouw plan
Fiche 17: Natuurleien	Natuurleien. Geplaatst in 2012 - Factuur aanwezig.	Plan 1.9: Voorgevel Plan 1.11: Achtergevel Plan 2.2: Bijgebouw plan
Fiche 18: Kunststof leien	Kunststof leien op het tuinhuis	Plan 3.1: Constructie plan
Fiche 19: Roetluik metaal	Het gaat om een metalen roetluik.	Plan 1.2: Kelder
Fiche 20: Onderdak	Onderdak is vernieuwd in 2012 - Factuur aanwezig.	-
Fiche 21: Leidingisolatie (niet verdacht)	Op basis van de visuele kenmerken en de expertise van de asbestdeskundige wordt deze toepassing niet asbestverdacht geacht. Het materiaal stemt overeen met rotswol.	-
