Asbestinventarisatietest

Neerstraat 158, 3980 Tessenderlo-Ham

Attestnummer : 20250901-000154.000

Niet-asbestveilig

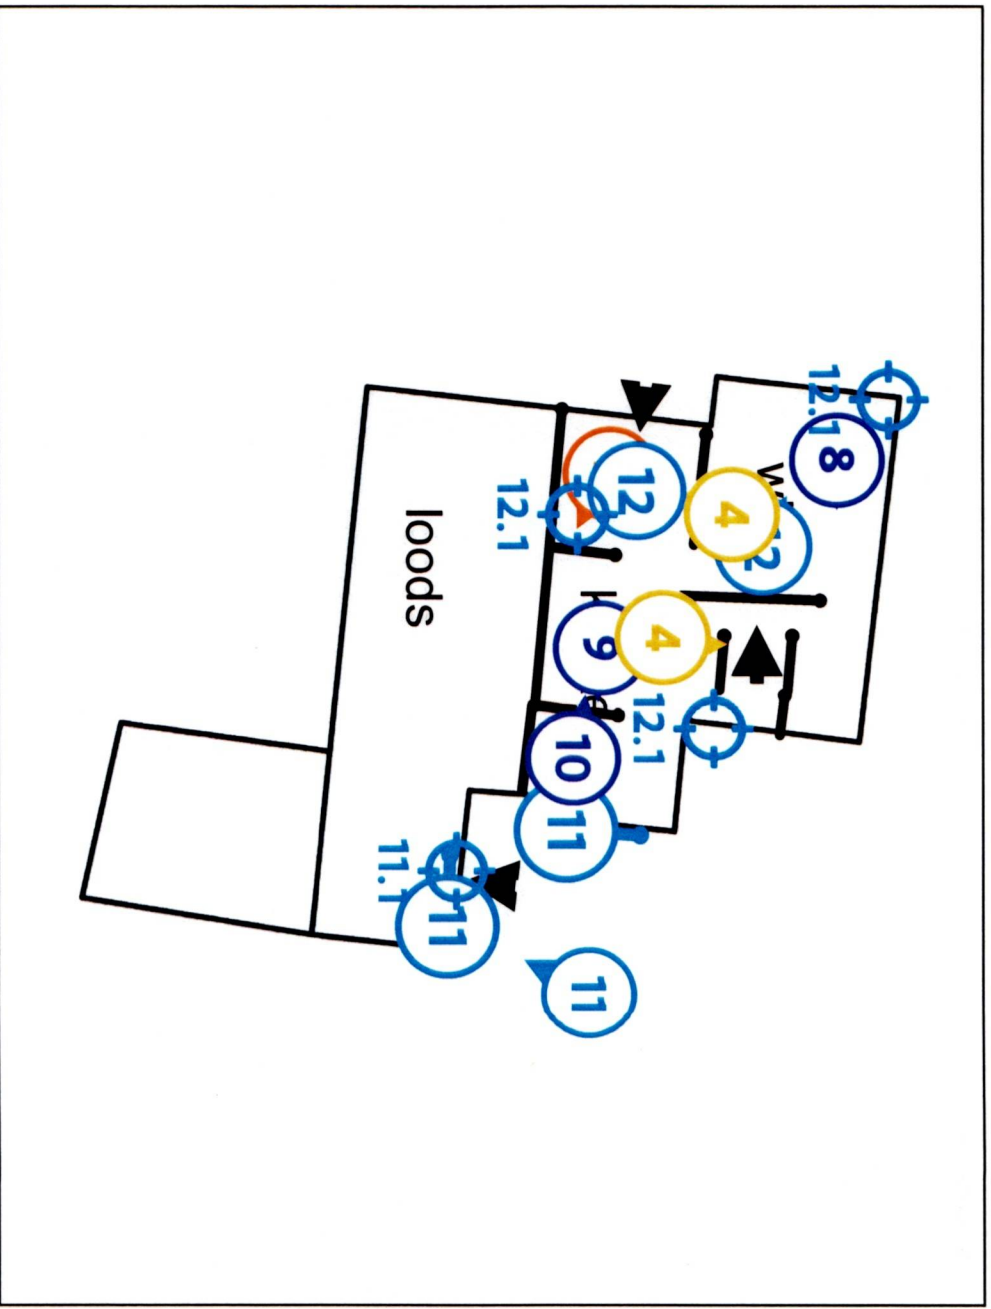
Plan 1.1: nvo

Beschrijving	Type	Actie
2. touw 2 haarddeurtjes	Asbestmateriaal	Verwijderen
4. bakeliet schakelaars	Asbestmateriaal	Zorgvuldig behouden
8. Platfonds uit niet asbestverdacht materiaal	Advies	-
9. Dichtingen gietijzeren radiatoren	Advies	-
10. raamtabletten in natuursteen	Advies	-
11. witte mastiek garage en houten ramen	Geen asbest	-
11.1 Code: c672	Puntmonster	-

12. pleister wanden	Geen asbest	-	Over 23 m²
12.1 Code: c671	Mengmonster	-

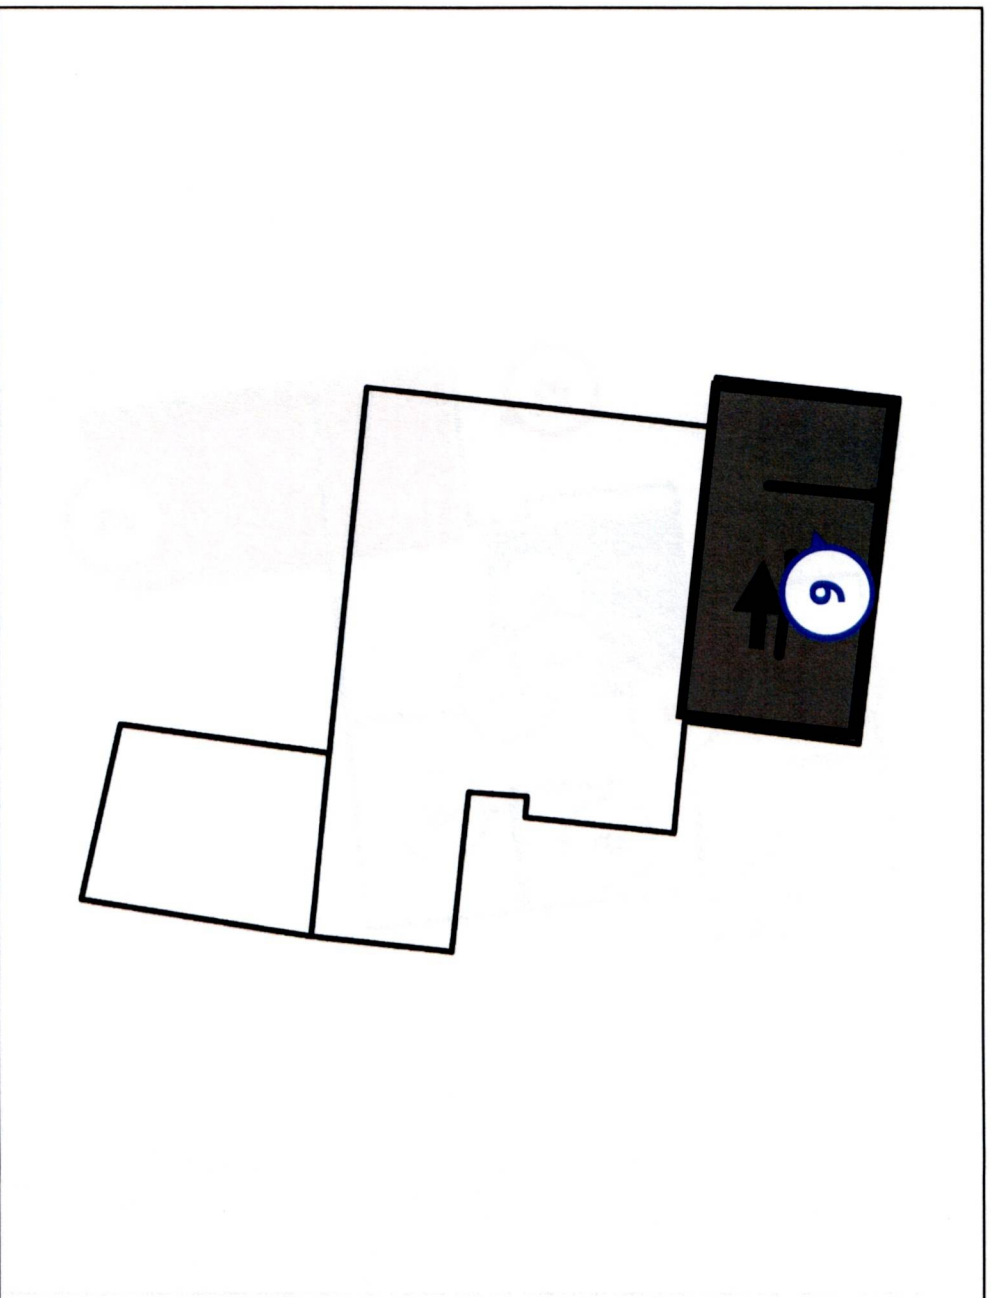
Plan 1.2: kelder

Beschrijving	Type	Actie
6. kelderberging	Advies	-

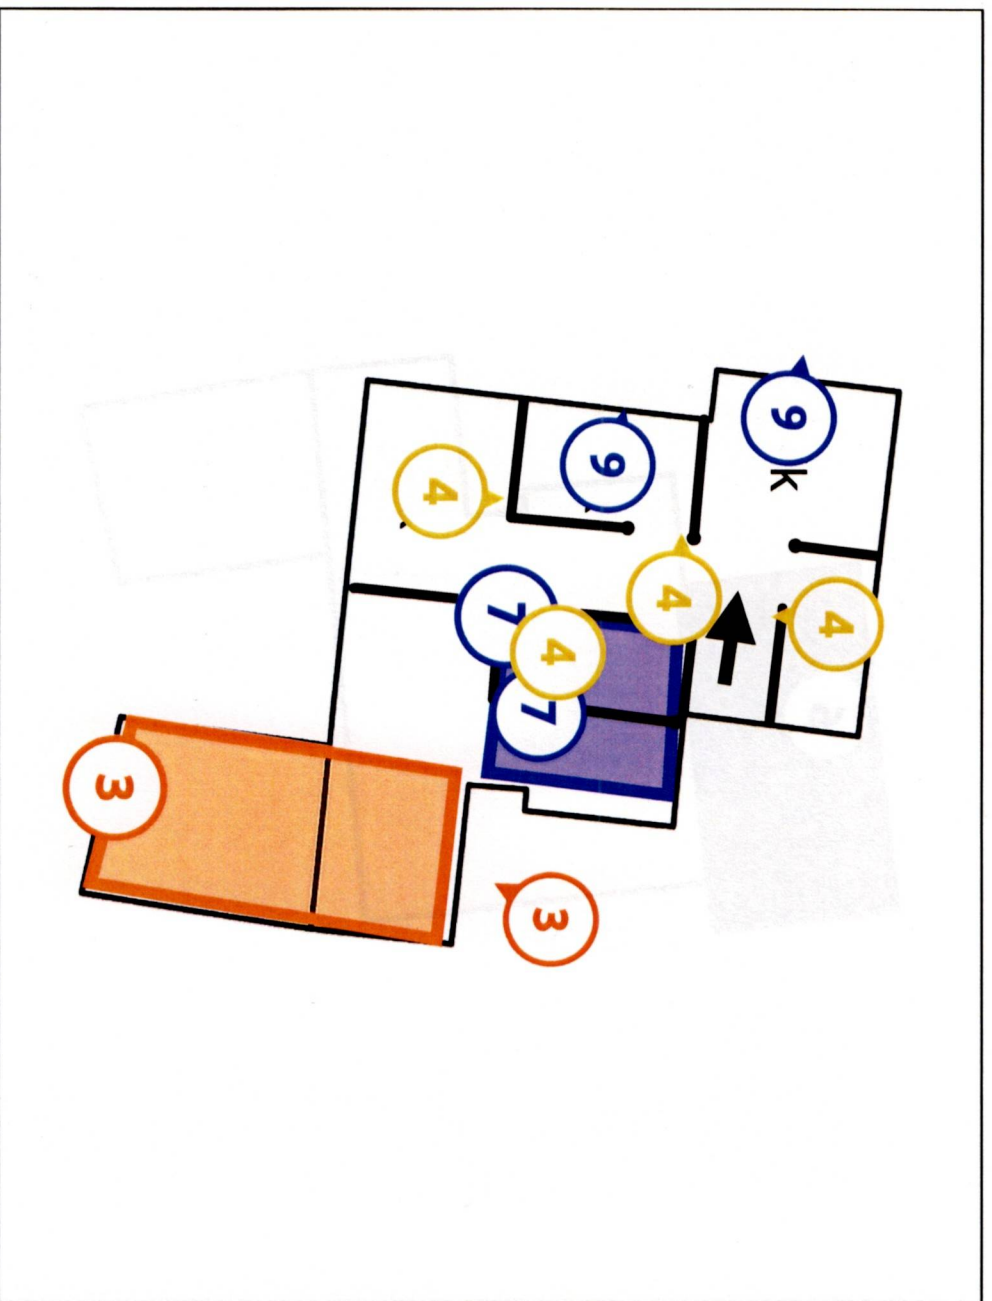
Plan 1.3: nv1

Beschrijving	Type	Actie
3. golfplaten dakbedekking achterbouw	Asbestmateriaal	Verwijderen
4. bakeliet schakelaars	Asbestmateriaal	Zorgvuldig beheren
7. Vloerzeilen (niet asbestverdacht)	Advies	-
9. Dichtingen gietijzeren radiatoren	Advies	-

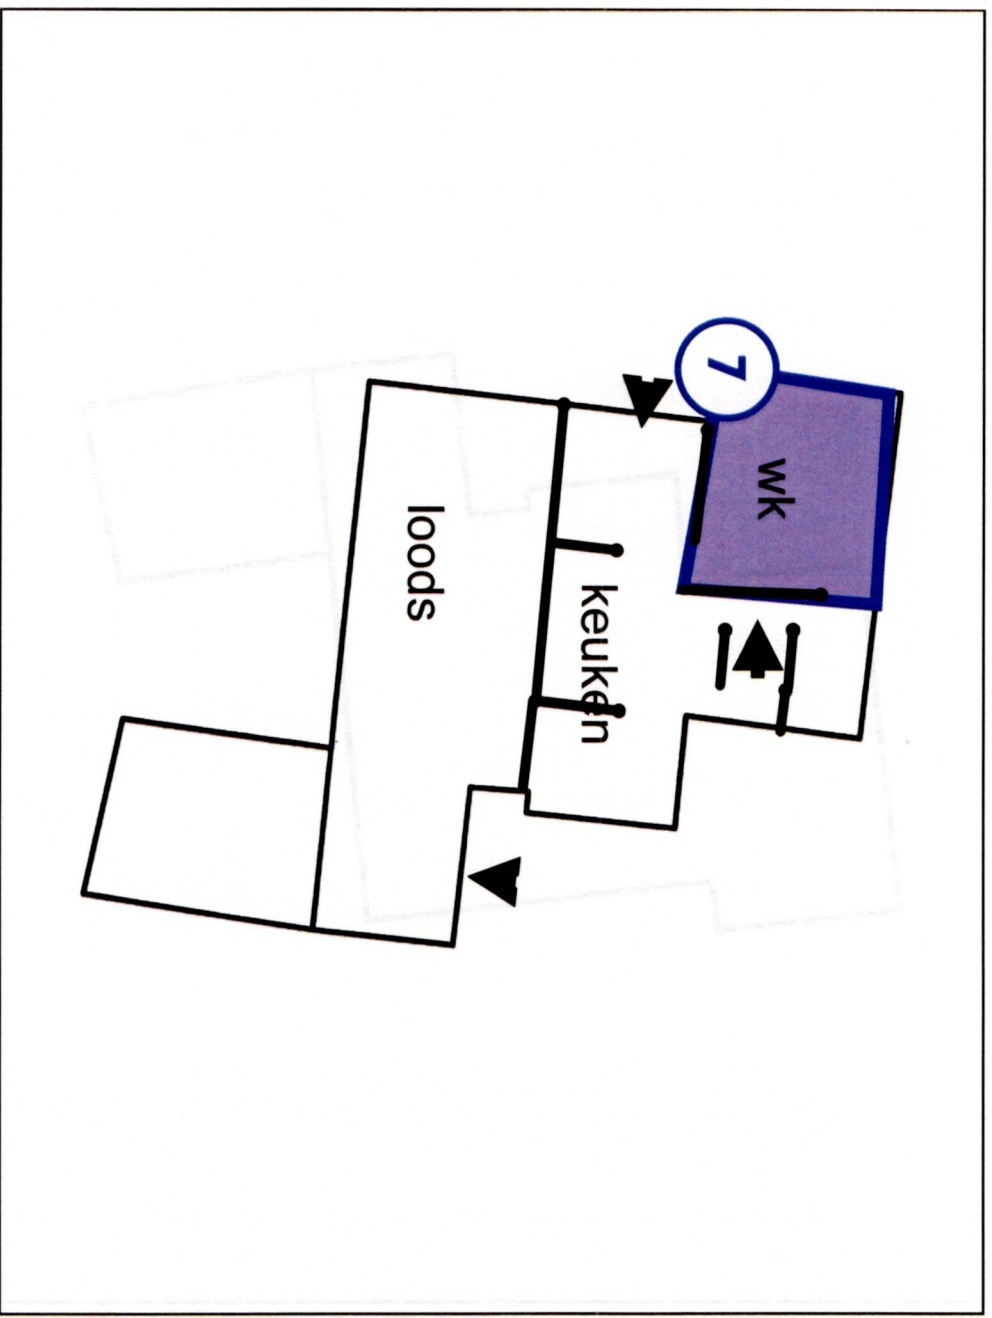
Plan 1.5: nv0

Beschrijving	Type	Actie
7. Vloerzeilen (niet asbestverdacht)	Advies	-

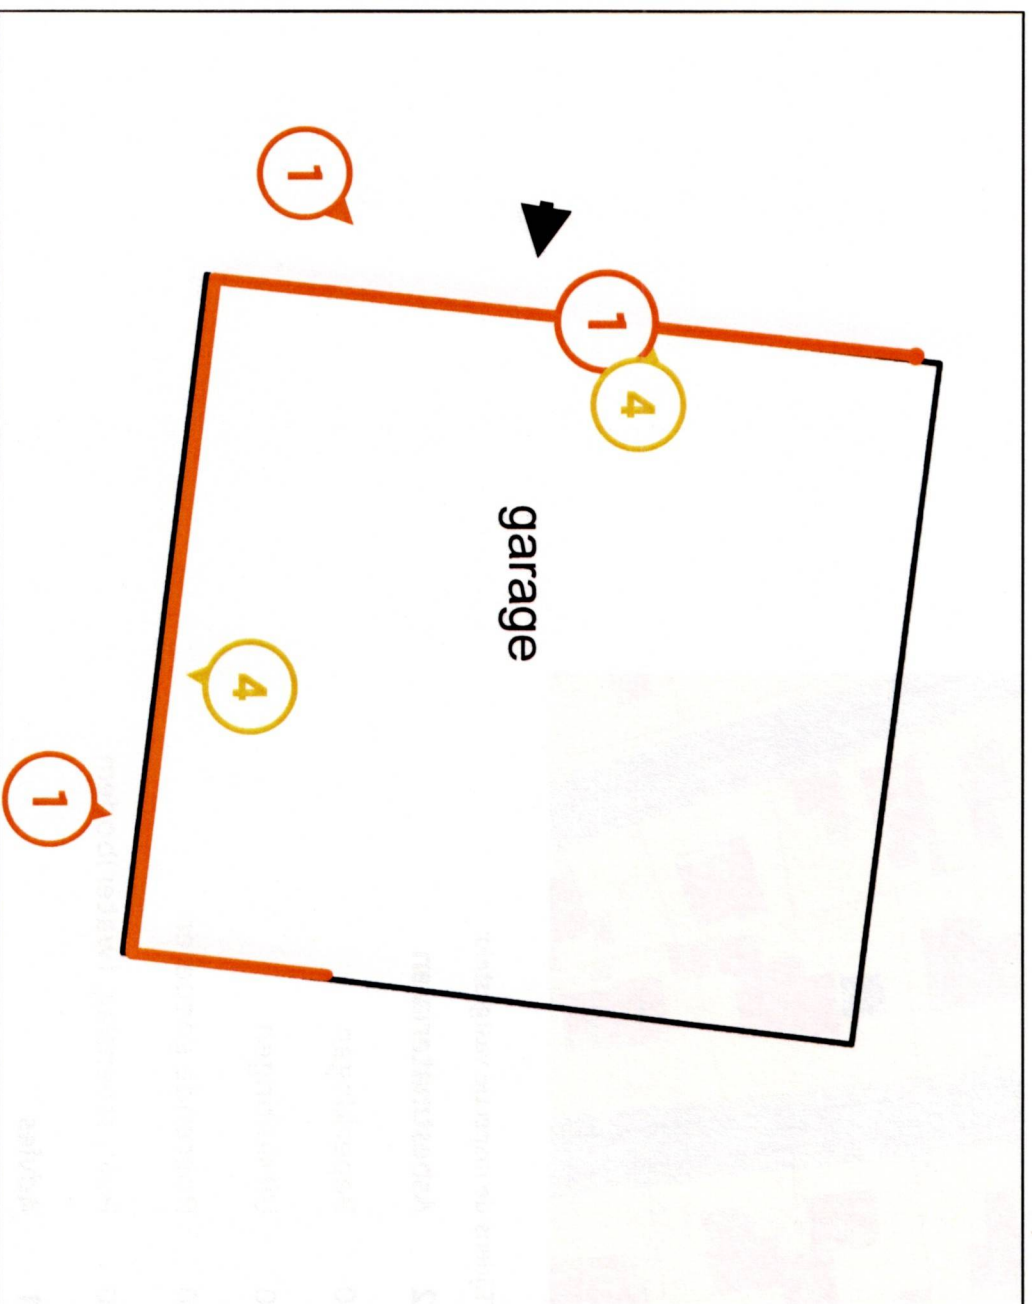
Plan 2.1: garage plan

Beschrijving	Type	Actie
1. golfplaten wandbekleding garage	Asbestmateriaal	Verwijderen
4. bakeliet schakelaars	Asbestmateriaal	Zorgvuldig beheren

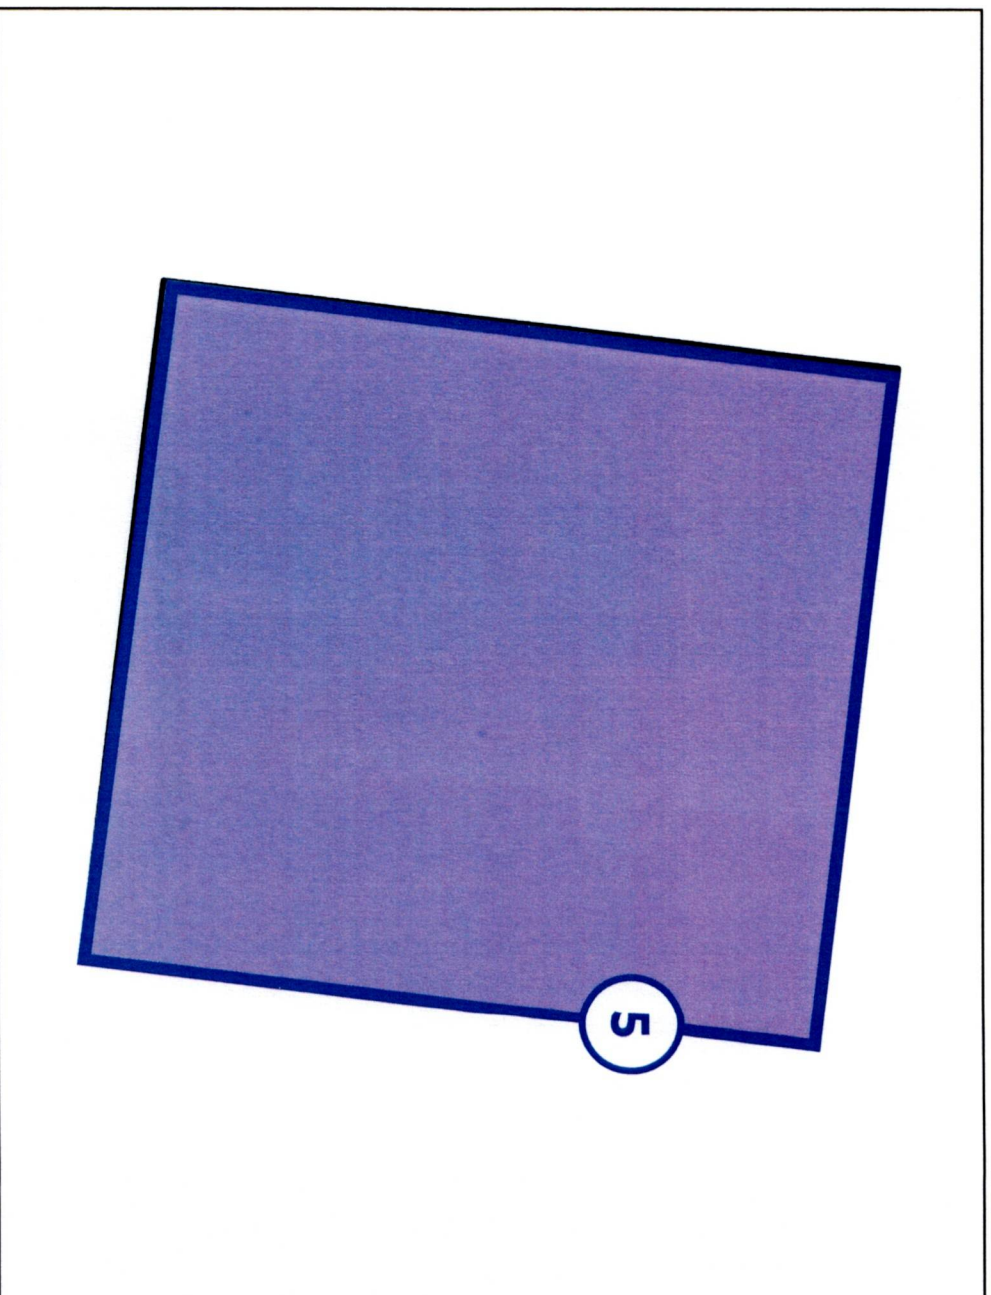
Plan 2.2: garage dakenplan

Beschrijving	Type	Actie
5. Geen onderdak aanwezig	Advies	-
