Asbestinventarisatetest

Zammelseweg 215, 2440 Geel

Attestnummer : 20260508-000289.000

Niet-asbestveilig

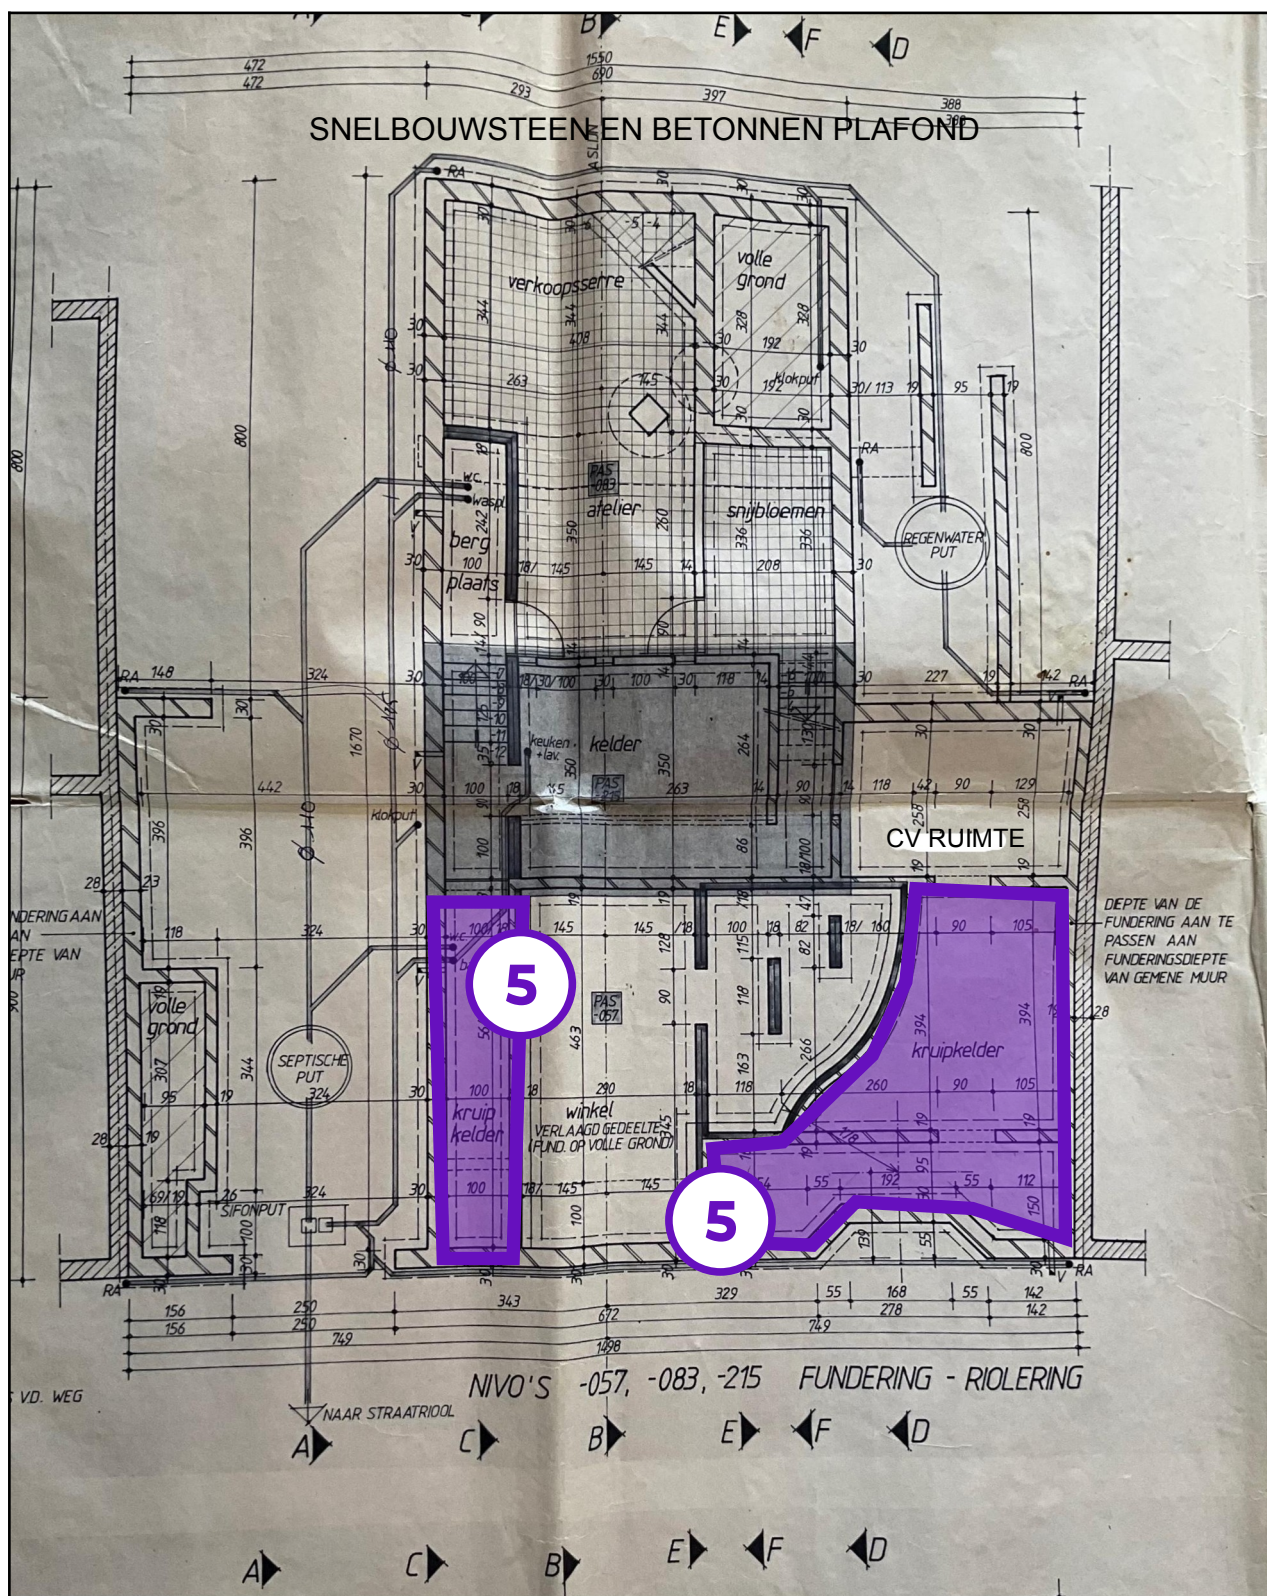
Plan 1.1: Kelder

5. Kruipruimte	Beperking	-
----------------	-----------	---

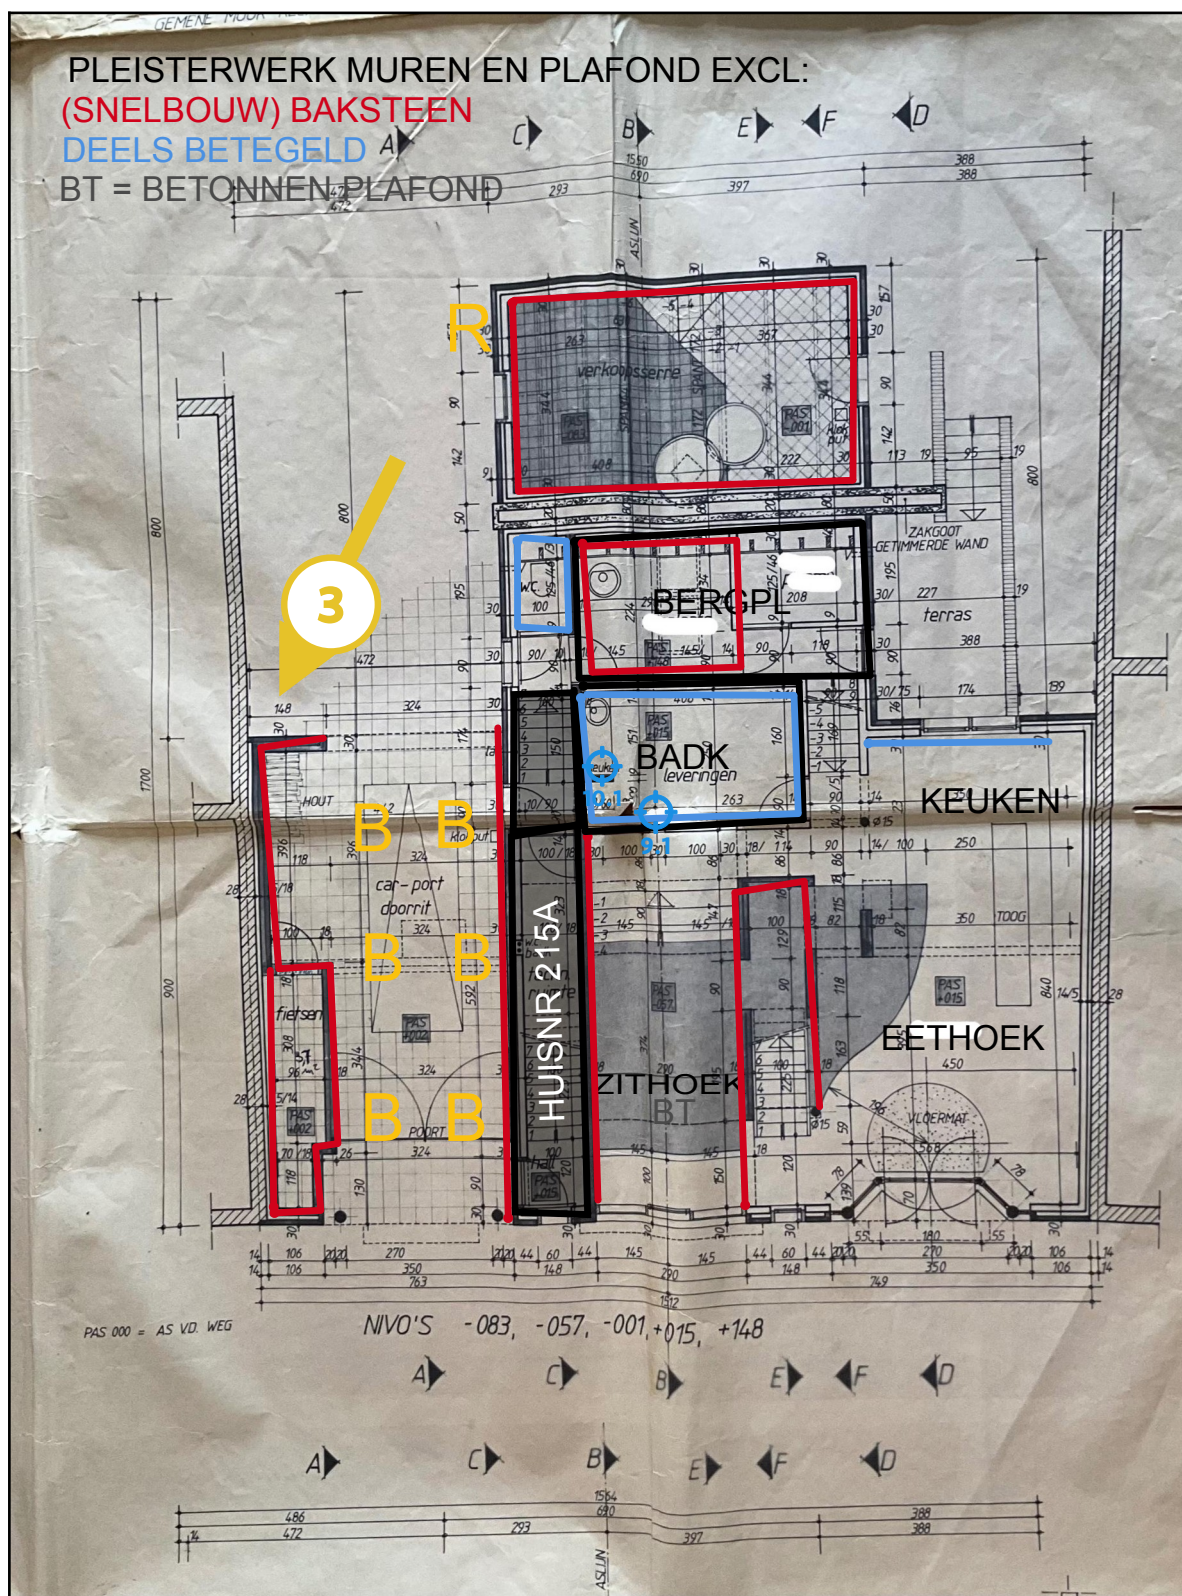
Plan 1.2: Gelijkvloers

2. Asbestcement buizen (verlichting doorgang)	Asbestmateriaal	Zorgvuldig beheren
3. Verloren bekistingspalen - Afdak	Asbestmateriaal	Zorgvuldig beheren
4. Asbestcement regenafvoerbuizen	Asbestmateriaal	Zorgvuldig beheren
9. Muurpleister	Geen asbest	-
9.1 Code: 1	Mengmonster	-
10. Plafondpleister	Geen asbest	-
10.1 Code: 2	Mengmonster	-

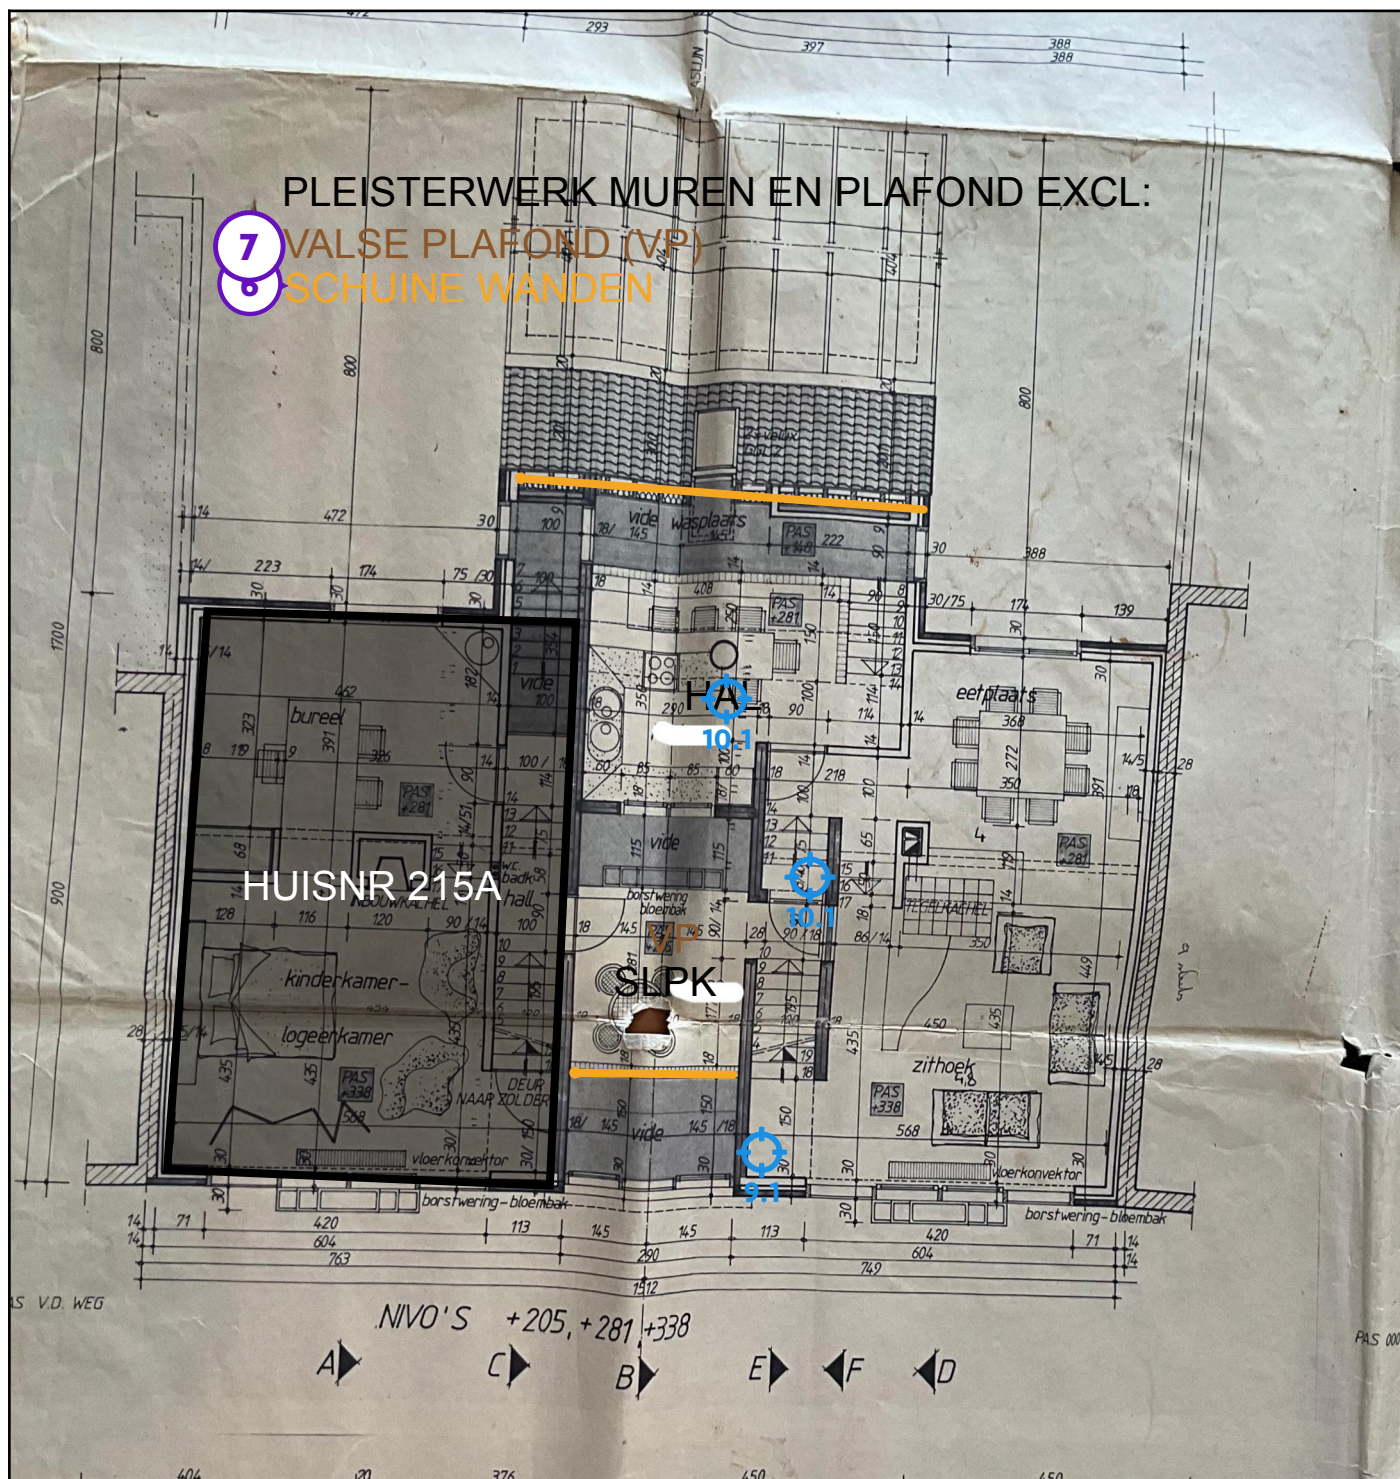
Plan 1.3: Eerste verdieping

Beschrijving	Type	Actie
6. Valse wanden	Advies	-
7. Valse plafonds	Advies	-

9. Muurpleister	Geen asbest	-
9.1 Code: 1	Mengmonster	-
10. Plafondpleister	Geen asbest	-
10.1 Code: 2	Mengmonster	-

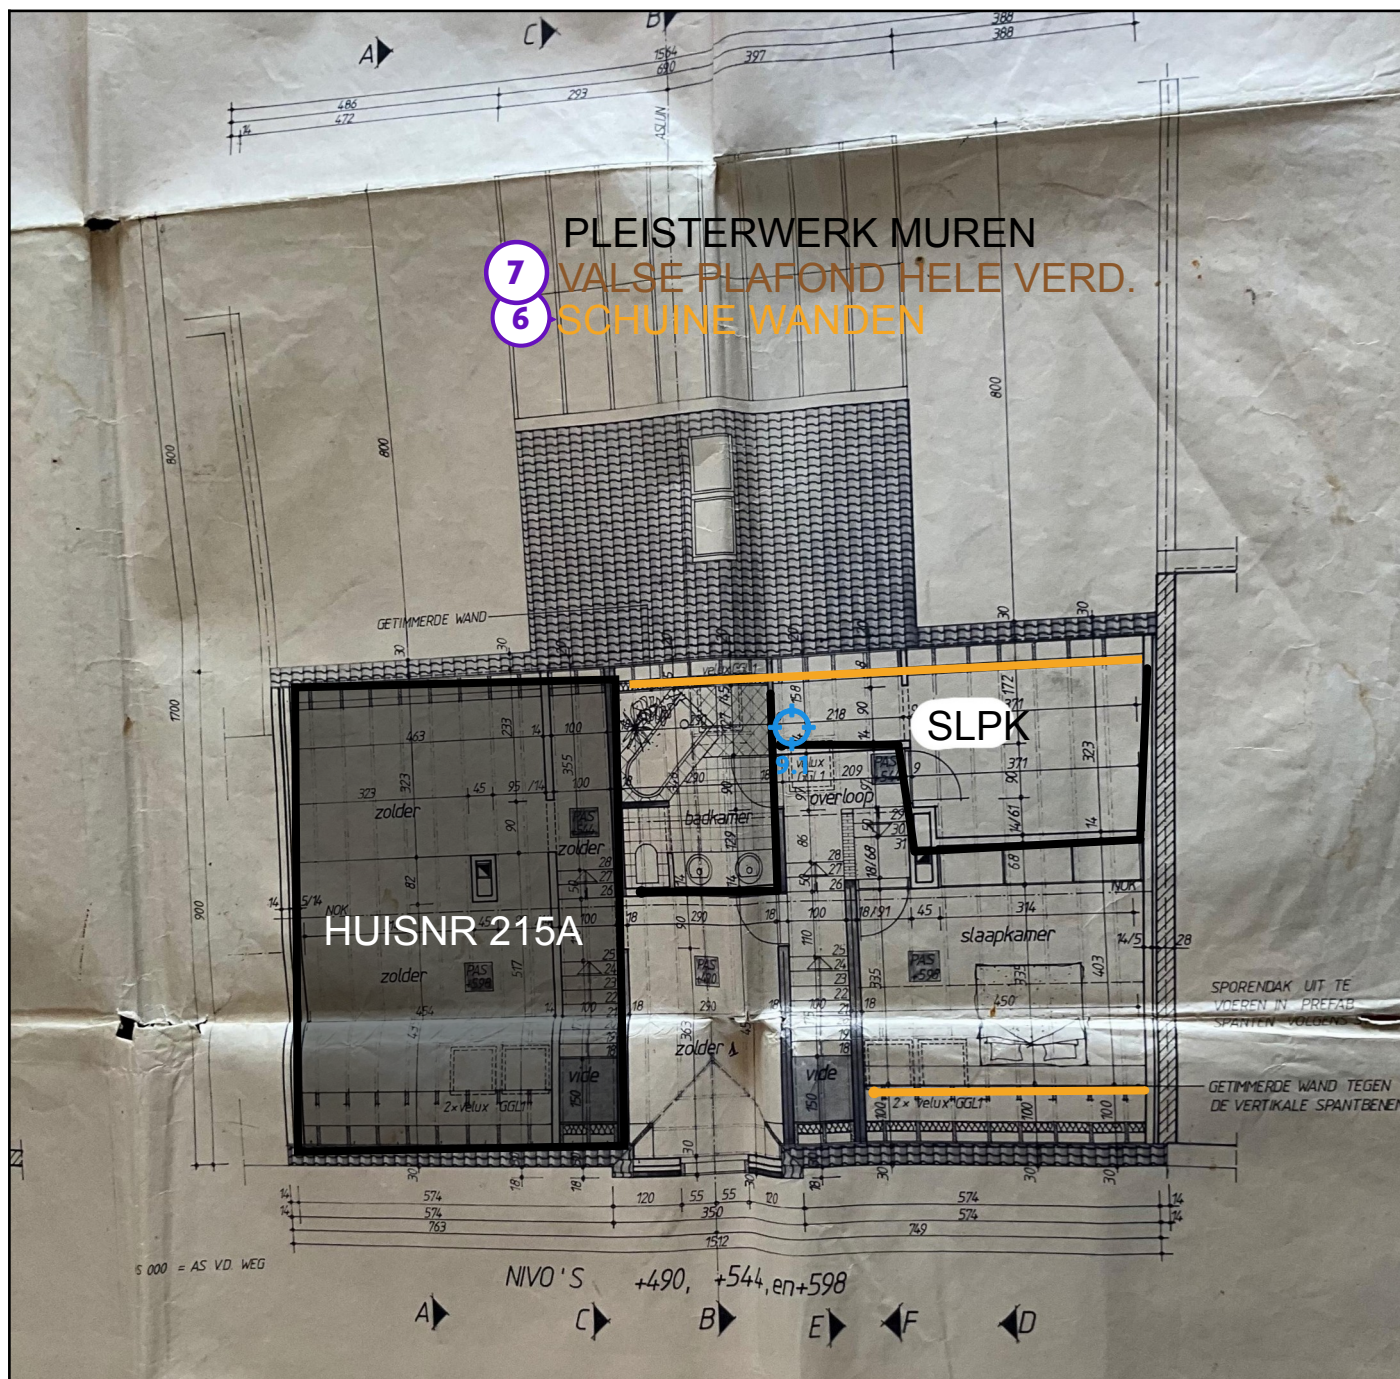
Plan 1.4: Zolderverdieping

Beschrijving	Type	Actie
6. Valse wanden	Advies	-
7. Valse plafonds	Advies	-
9. Muurpleister	Geen asbest	-

9.1 Code: 1	Mengmonster	-
-------------	-------------	---

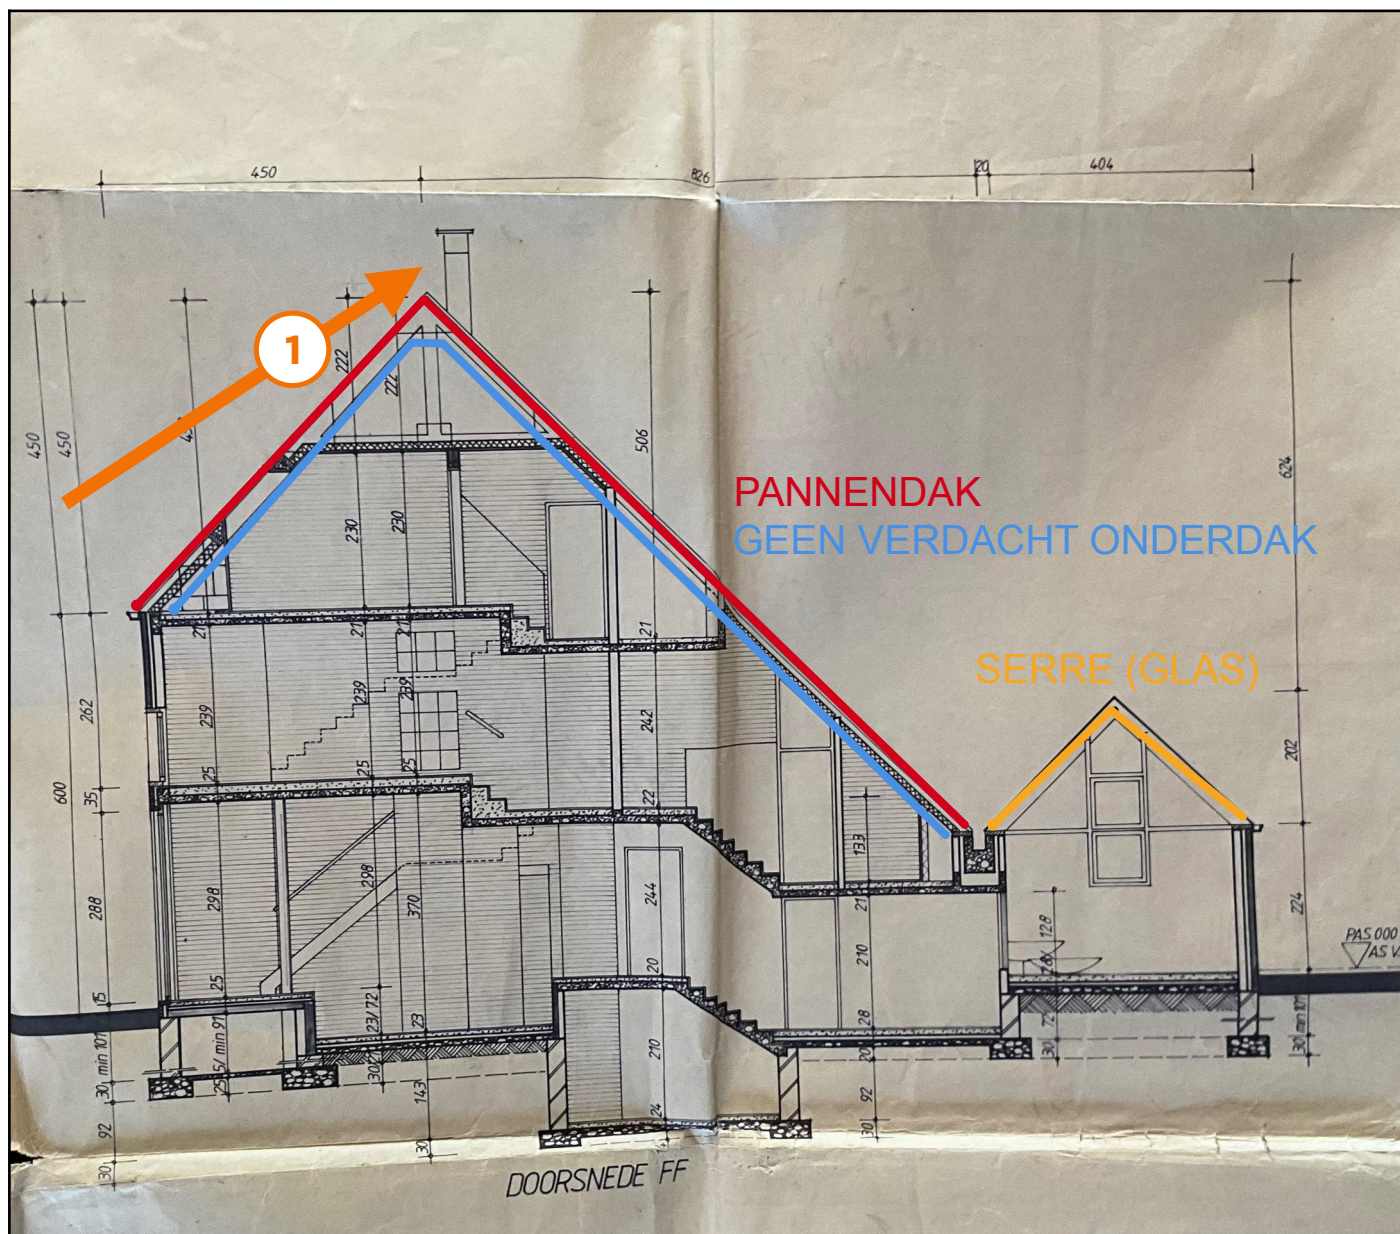
Plan 1.5: Doorsnede

Beschrijving	Type	Actie
1. Schouwbus	Asbestmateriaal	Verwijderen

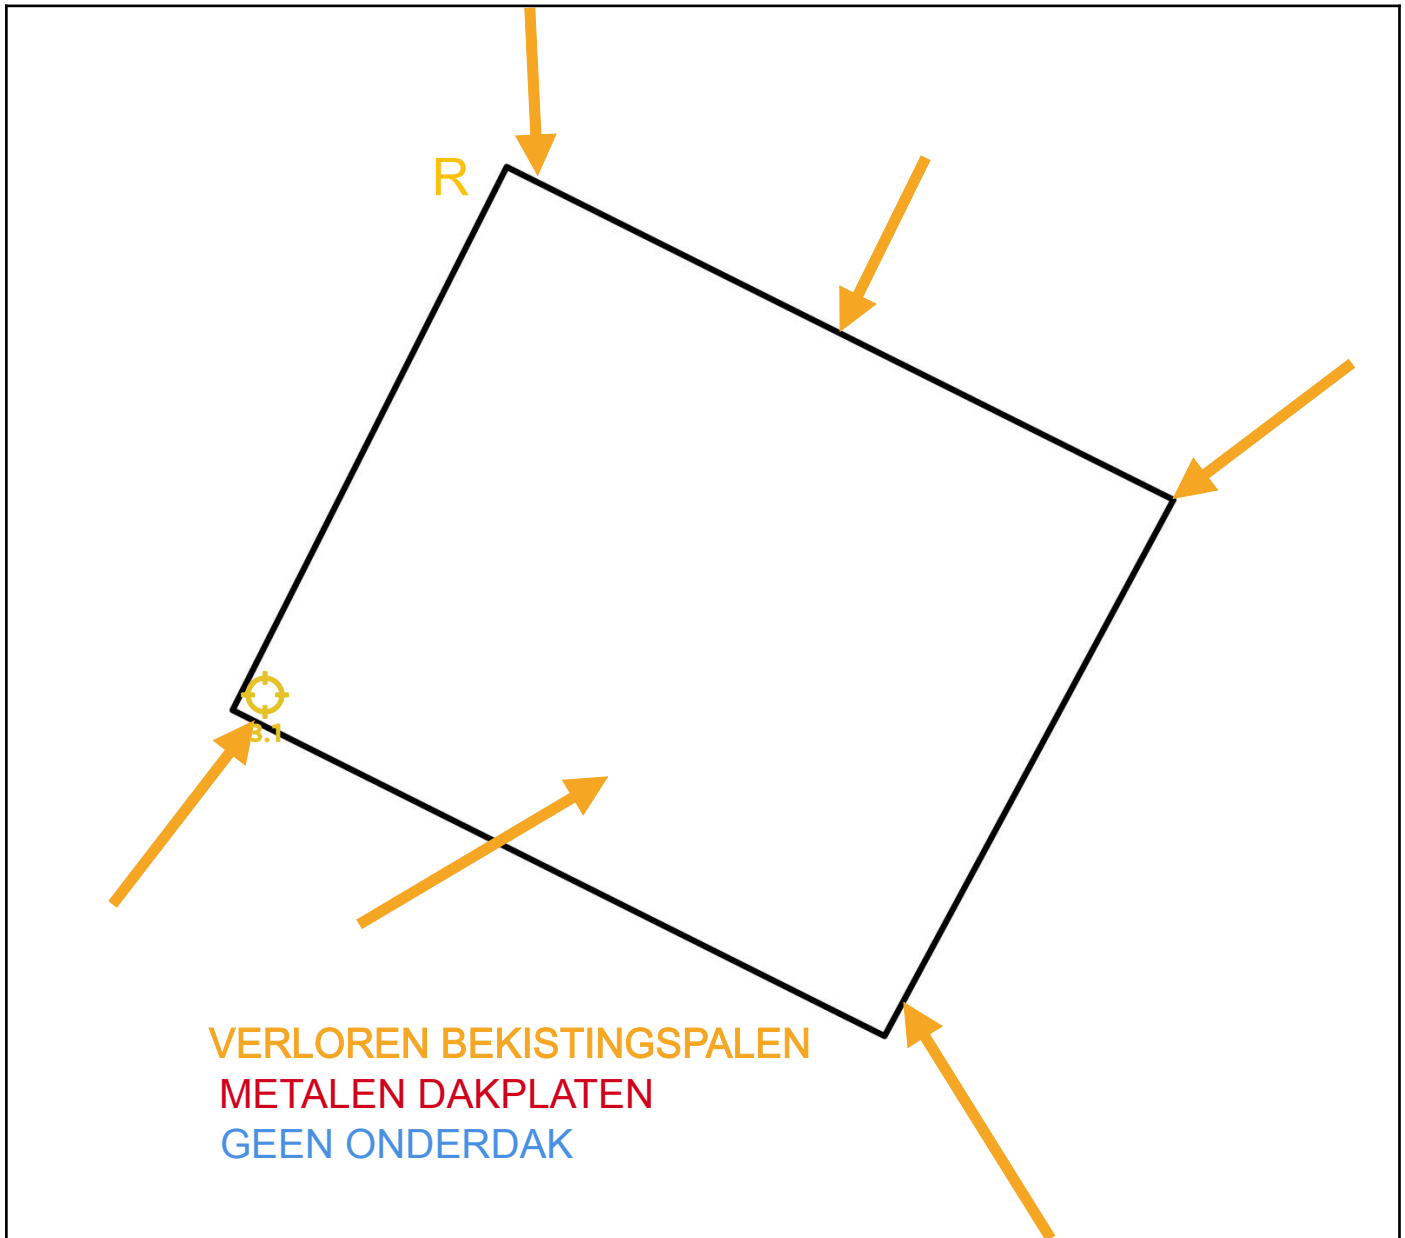
Plan 2.1: Afdak

Beschrijving	Type	Actie
3. Verloren bekistingspalen - Afdak	Asbestmateriaal	Zorgvuldig beheren
3.1 Code: 4	Puntmonster	-
4. Asbestcement regenafvoerbuizen	Asbestmateriaal	Zorgvuldig beheren

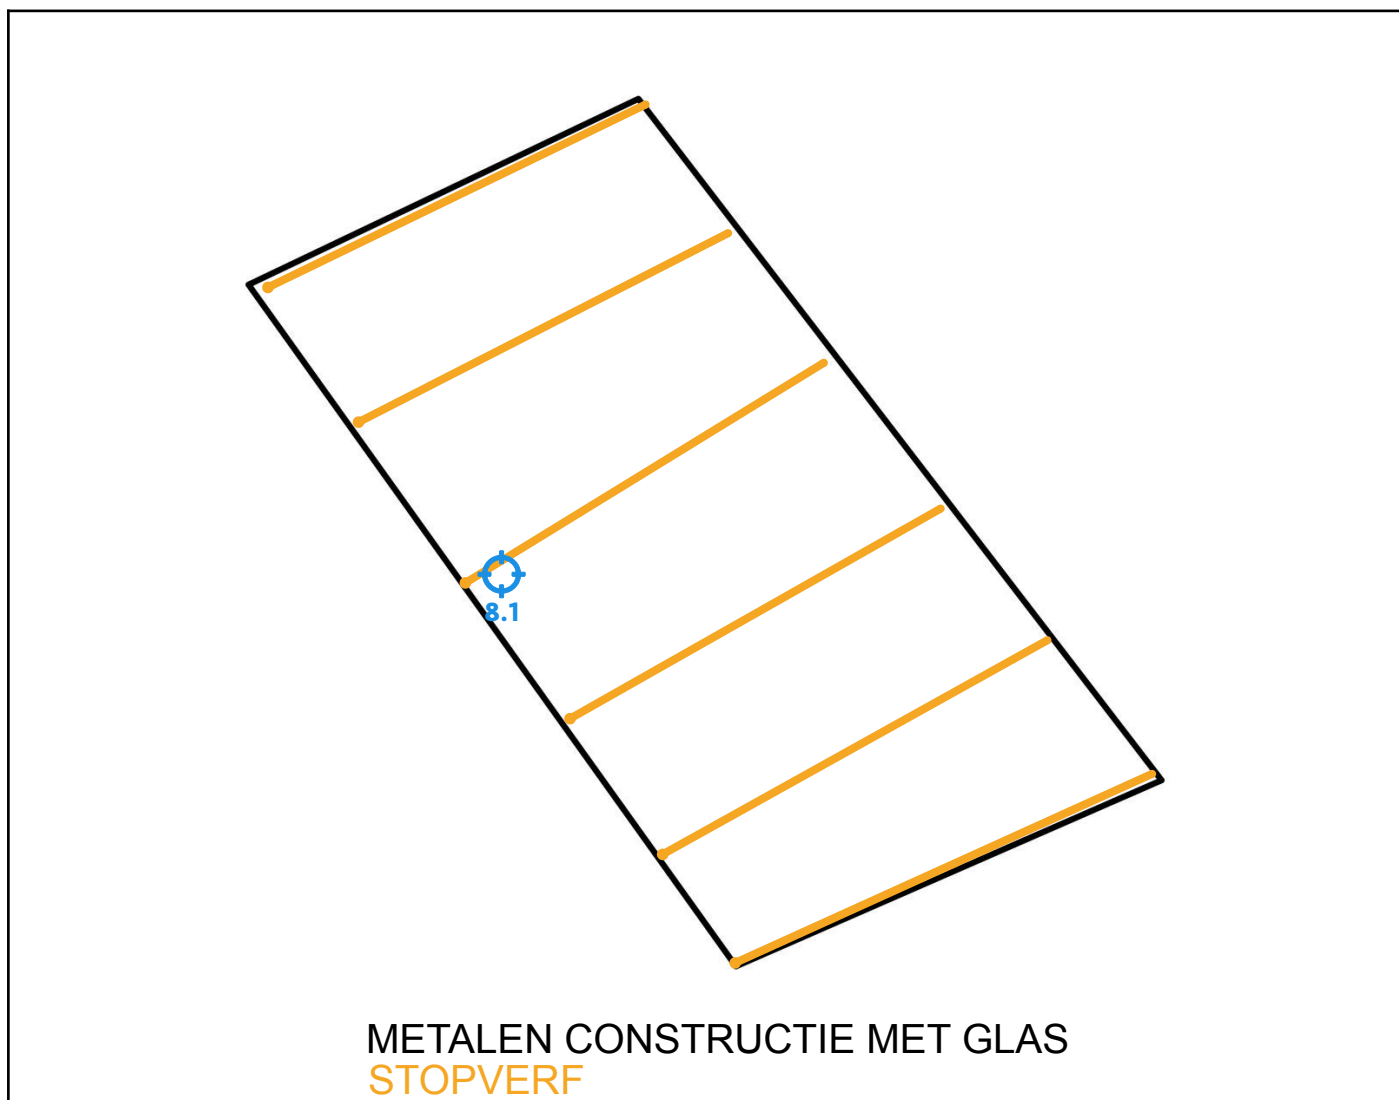
Plan 3.1: Serre

Beschrijving	Type	Actie
8. Stopverf - Serre	Geen asbest	-
8.1 Code: 3	Puntmonster	-
