Asbestinventarisatetest

Molenstraat 344, 2490 Balen

Attestnummer : 20260602-000174.000

Niet-asbestveilig

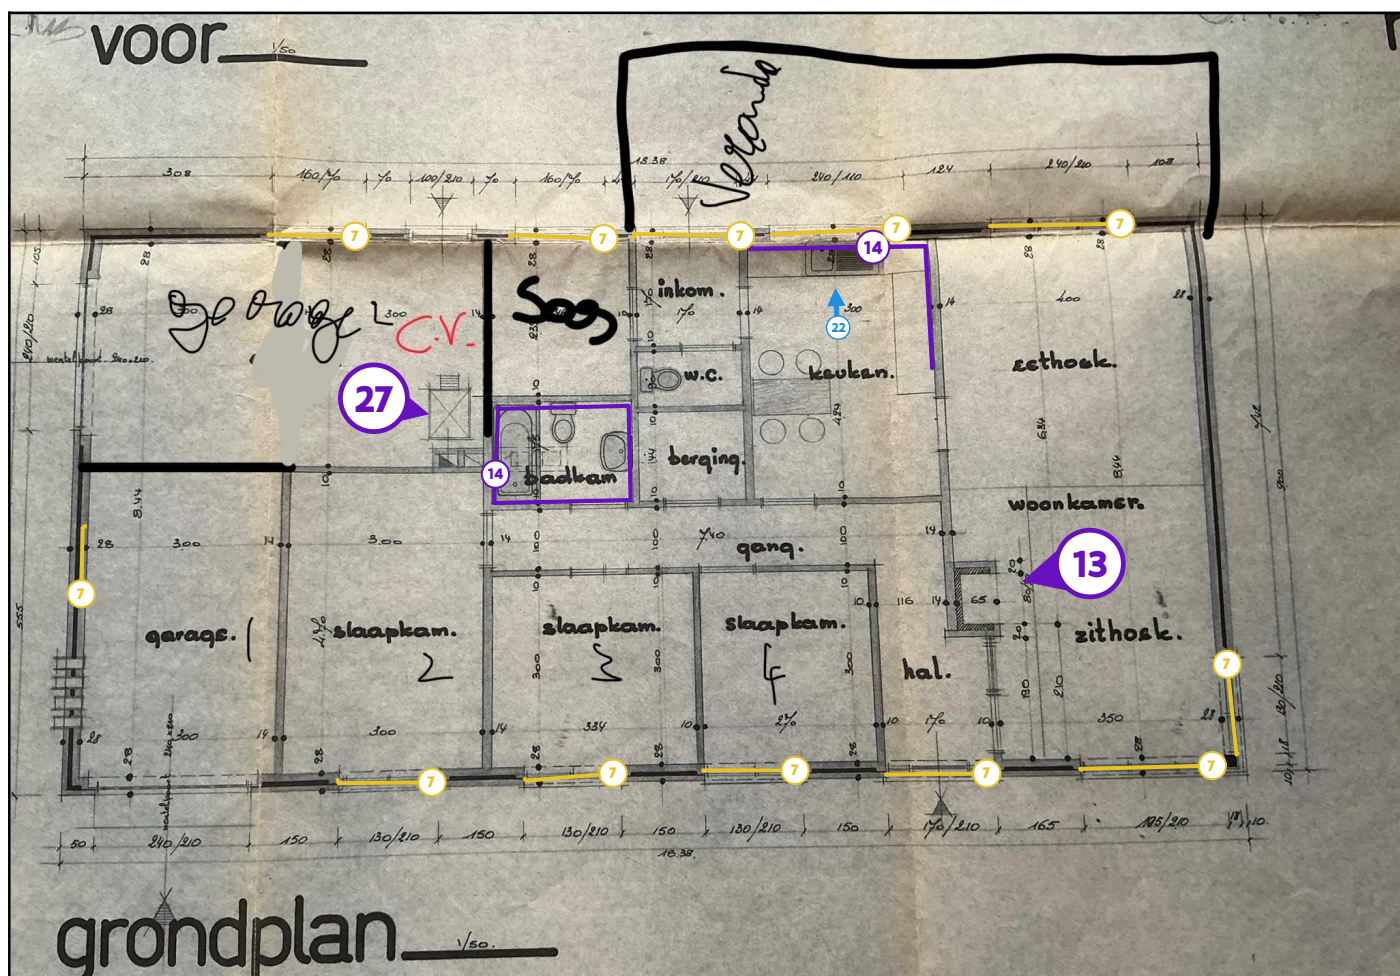
Plan 1.5: Gelijkvloers

Beschrijving	Type	Actie
7. Kit kozijn-glas (met staalname) houten raam	Asbestmateriaal	Zorgvuldig beheren
13. Kachelkoord (visueel niet verdacht)	Advies	-
14. Tegelijm niet zichtbaar	Advies	-
22. Coating spoelbak (monstername)	Geen asbest	-
27. CV Ketel niet verdacht	Overige ruimte of materiaal	-

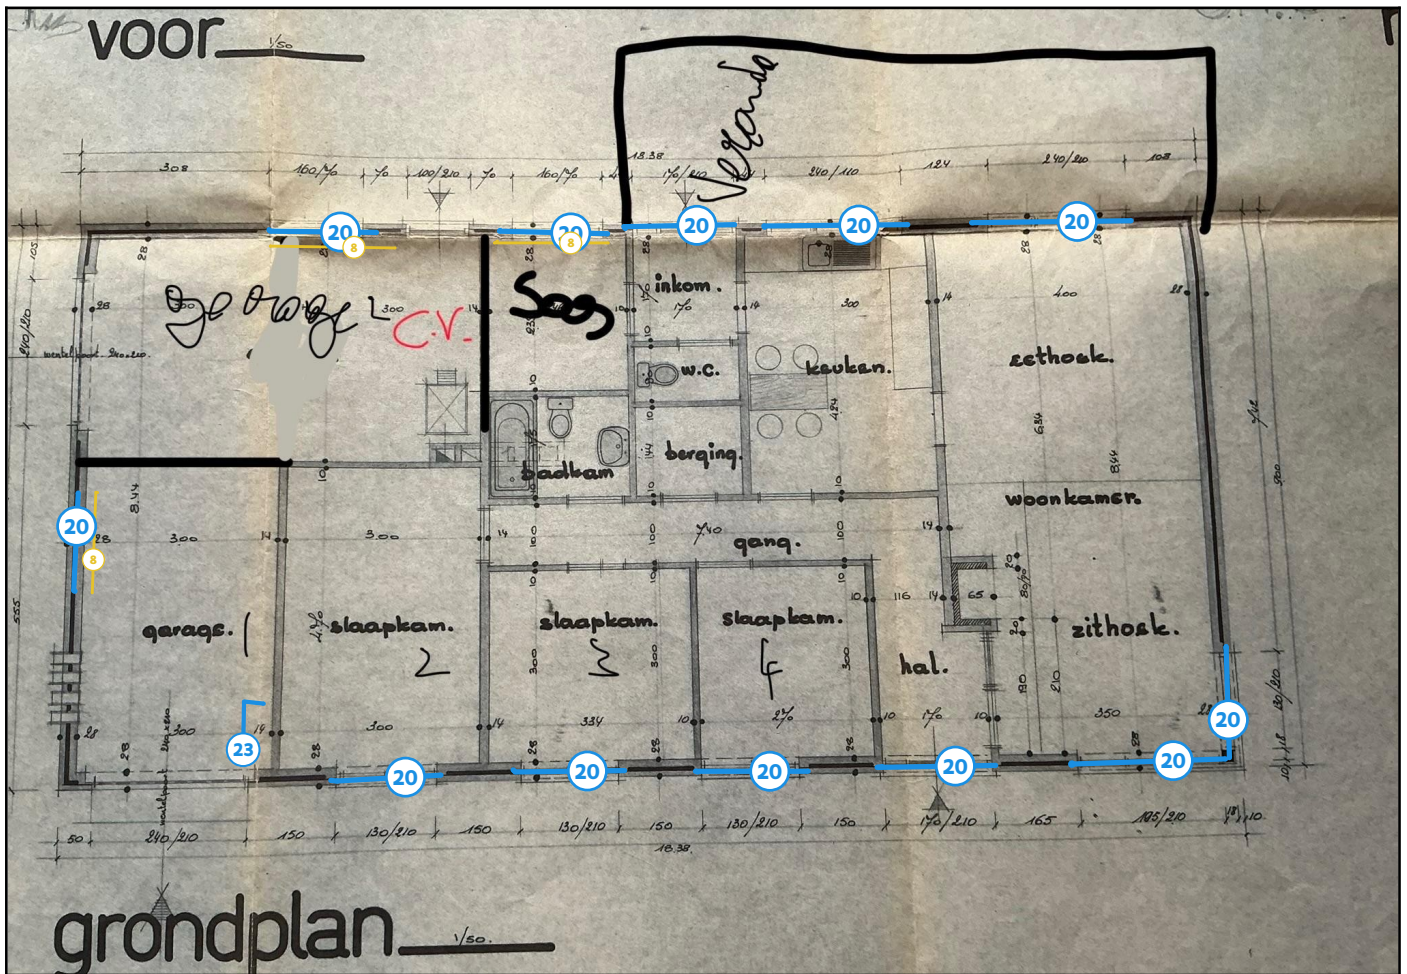
Plan 1.6: Gelijkvloers

Beschrijving	Type	Actie
8. Venstertablet/deurdorpel binnen (massal)	Asbestmateriaal	Zorgvuldig beheren
20. Kit kozijn-muur (met staalname) houten raam	Geen asbest	-
23. Leidingisolatie: verdacht (staalname)	Geen asbest	-

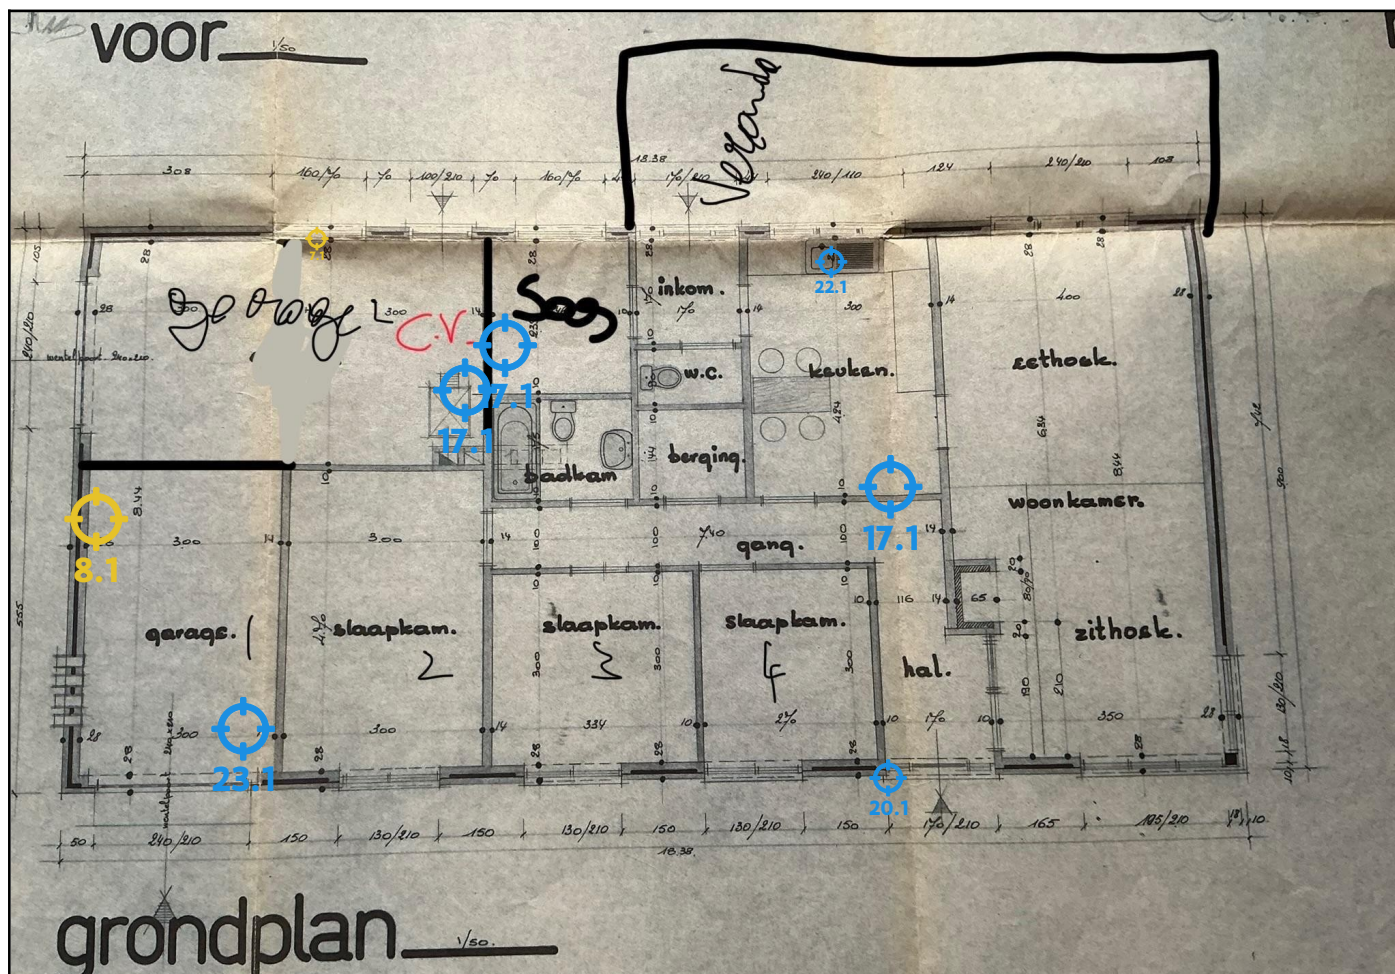
Plan 1.7: Gelijkvloers

Beschrijving	Type	Actie
7. Kit kozijn-glas (met staalname) houten raam	Asbestmateriaal	Zorgvuldig beheren
7.1 Code: 6	Puntmonster	-
8. Venstertablet/deurdorpel binnen (massaal)	Asbestmateriaal	Zorgvuldig beheren
8.1 Code: 2	Puntmonster	-
17. Muurpleister	Geen asbest	-
17.1 Code: 1	Mengmonster	-
20. Kit kozijn-muur (met staalname) houten raam	Geen asbest	-
20.1 Code: 5	Puntmonster	-

22. Coating spoelbak (monstername)	Geen asbest	-
22.1 Code: 4	Puntmonster	-
23. Leidingisolatie: verdacht (staalname)	Geen asbest	-
23.1 Code: 3	Puntmonster	-

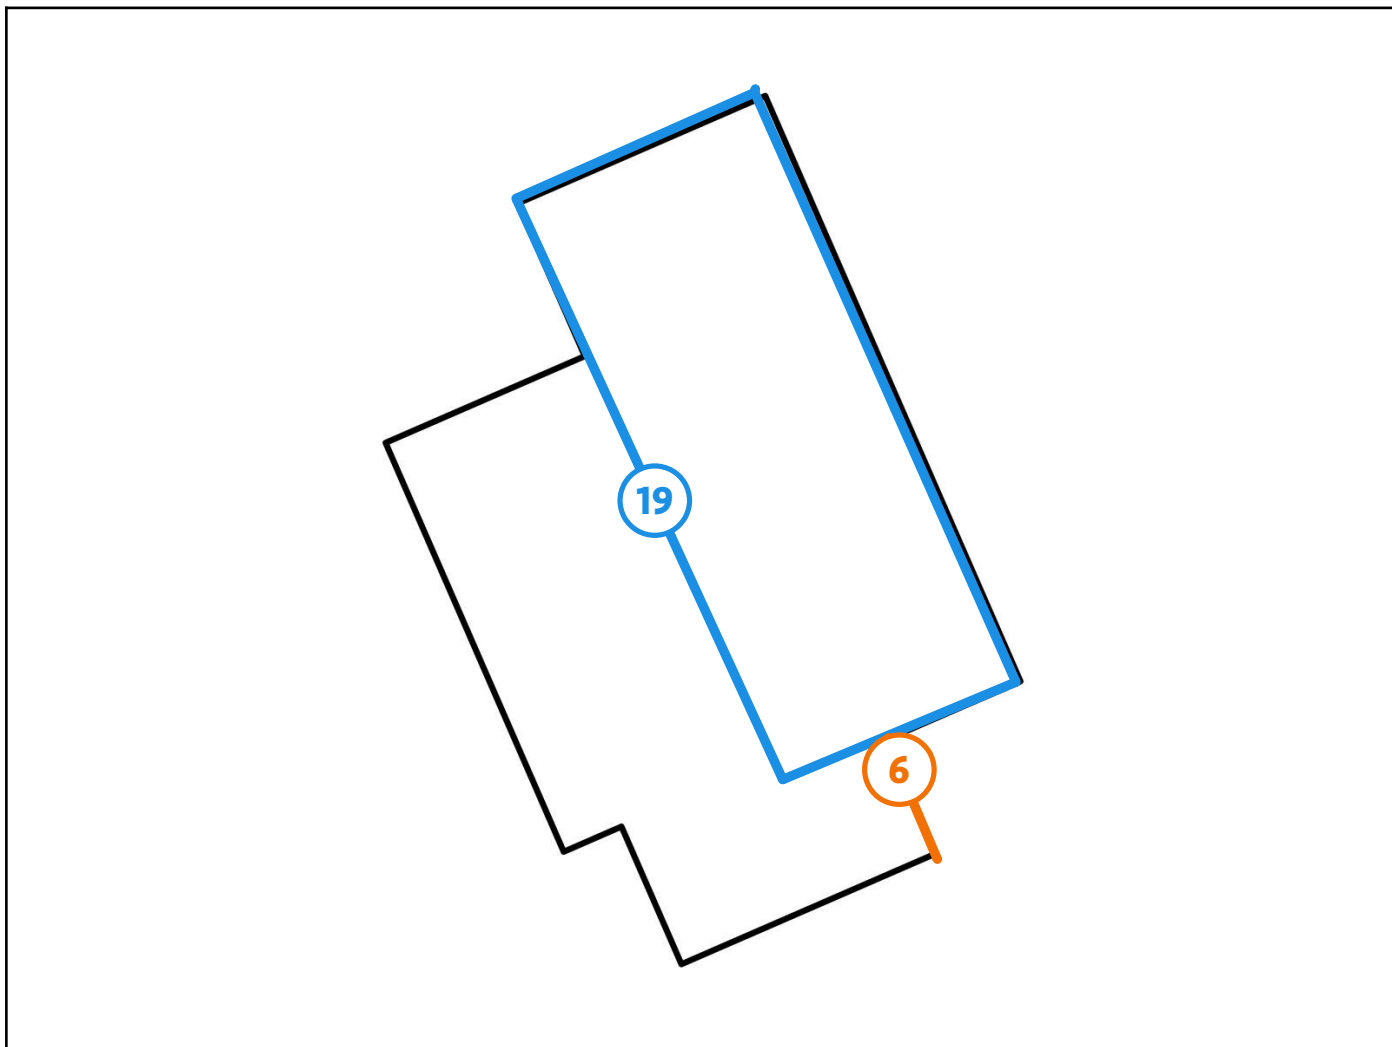
Plan 4.1: Losstaande garage plan

Beschrijving	Type	Actie
6. Golfplaten wand (met staalname) losse garage	Asbestmateriaal	Verwijderen
19. Roofing (met staalname)	Geen asbest	-

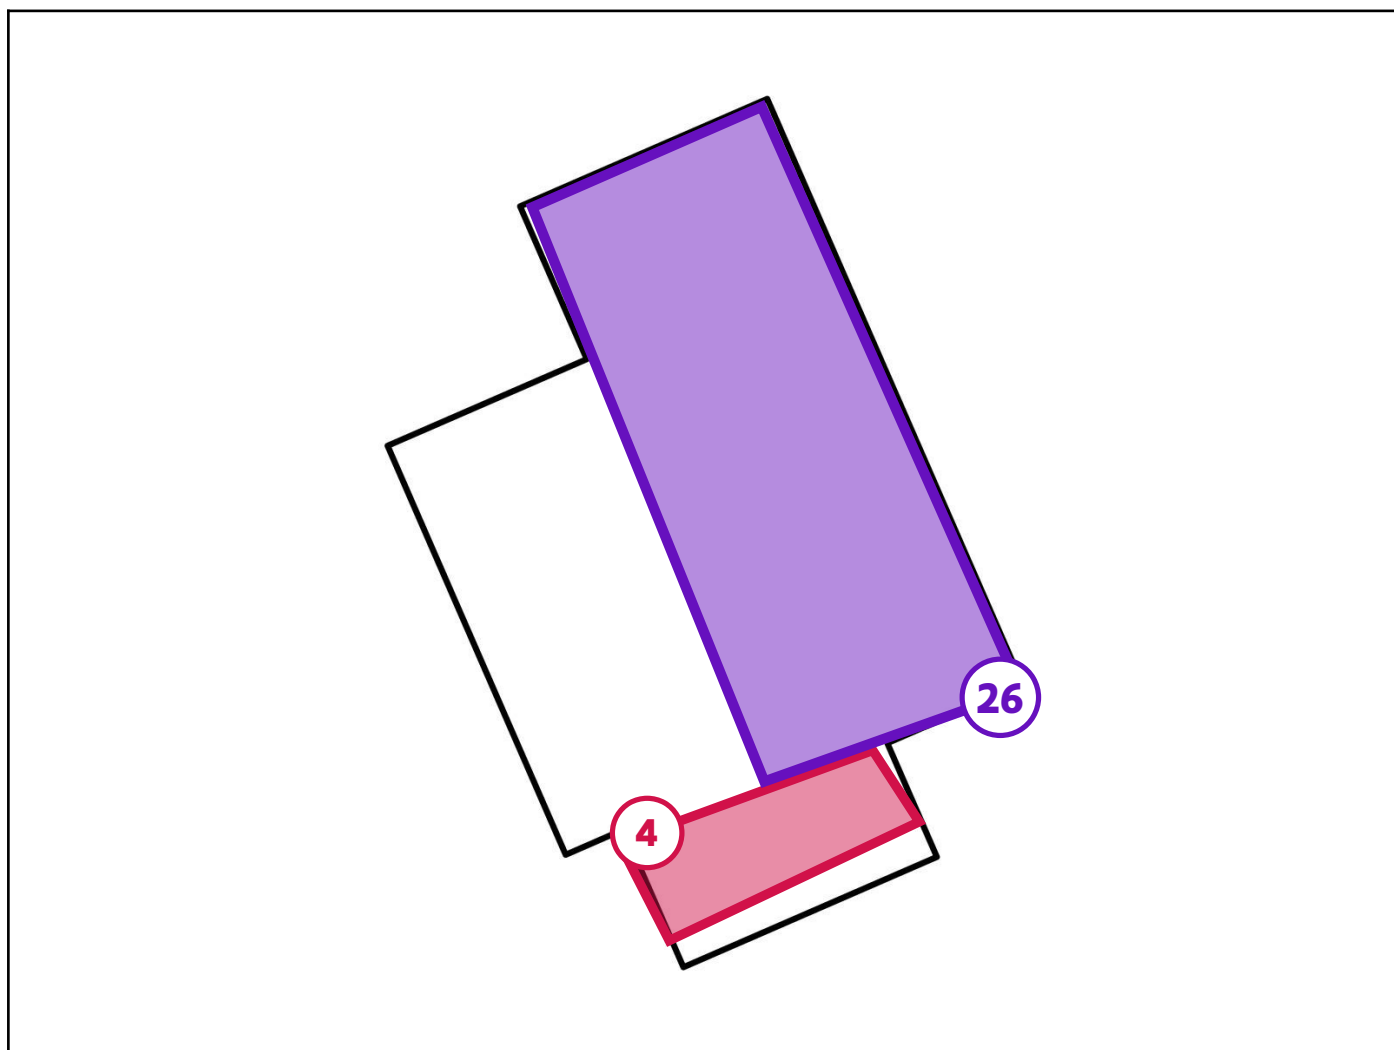
Plan 4.2: Losstaande garage plan

Beschrijving	Type	Actie
4. Golfplaten losse garage (met staalname)	Asbestmateriaal	Dringend verwijderen
26. Onderdak niet verdacht	Overige ruimte of materiaal	-

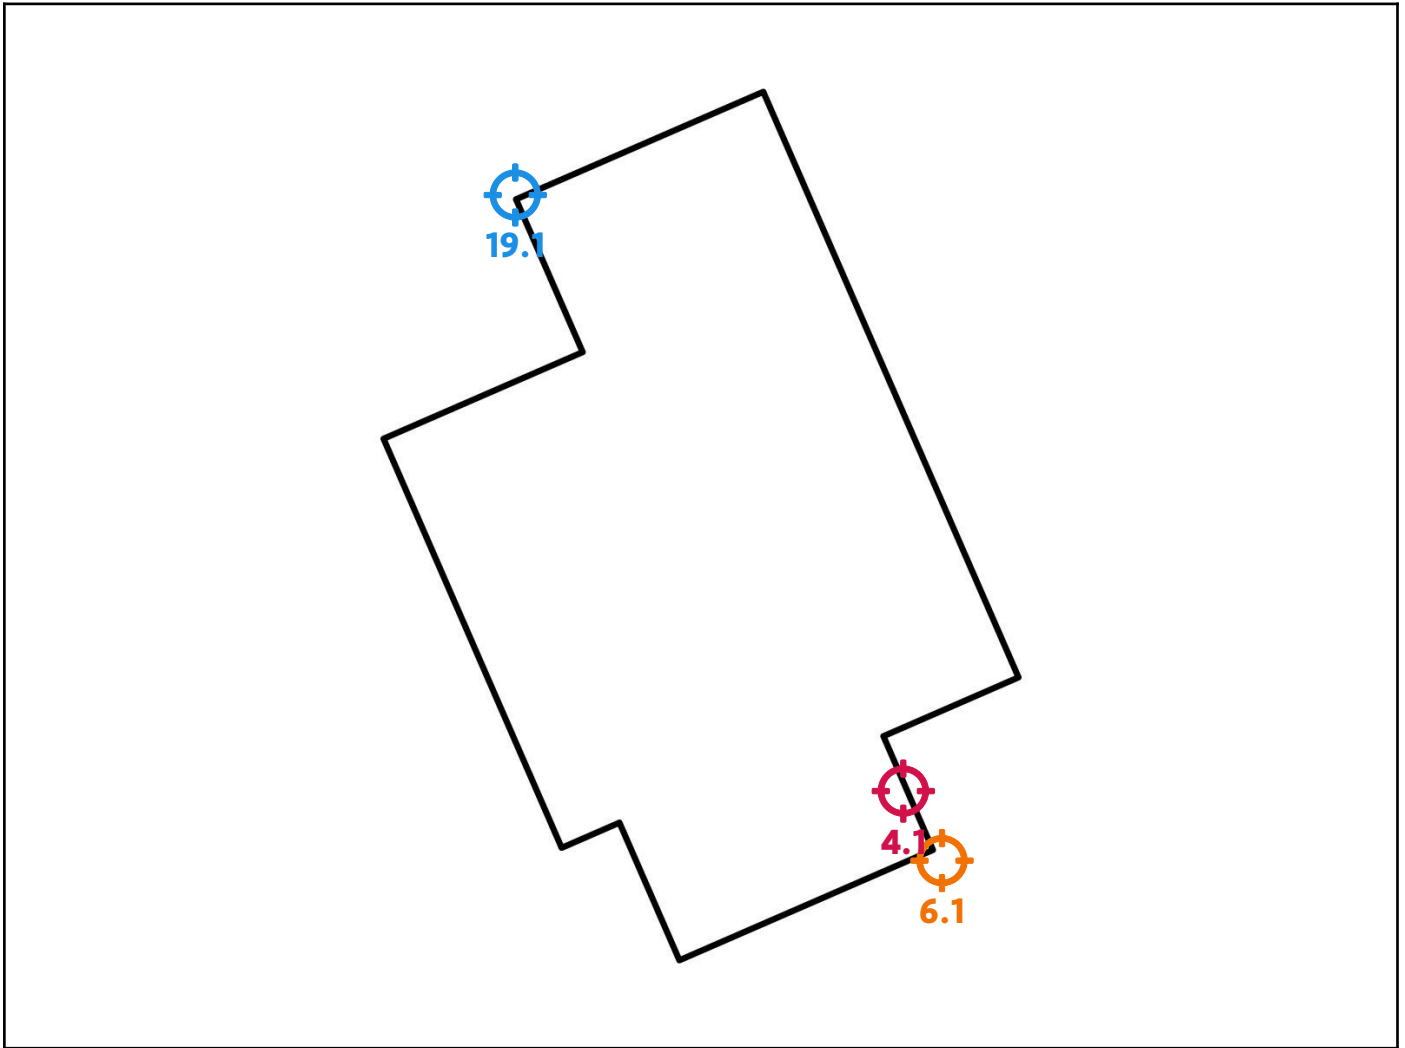
Plan 4.4: Losstaande garage plan

Beschrijving	Type	Actie
4. Golfplaten losse garage (met staalname)	Asbestmateriaal	Dringend verwijderen
4.1 Code: 10	Puntmonster	-
6. Golfplaten wand (met staalname) losse garage	Asbestmateriaal	Verwijderen
6.1 Code: 13	Puntmonster	-
19. Roofing (met staalname)	Geen asbest	-
19.1 Code: 8	Puntmonster	-

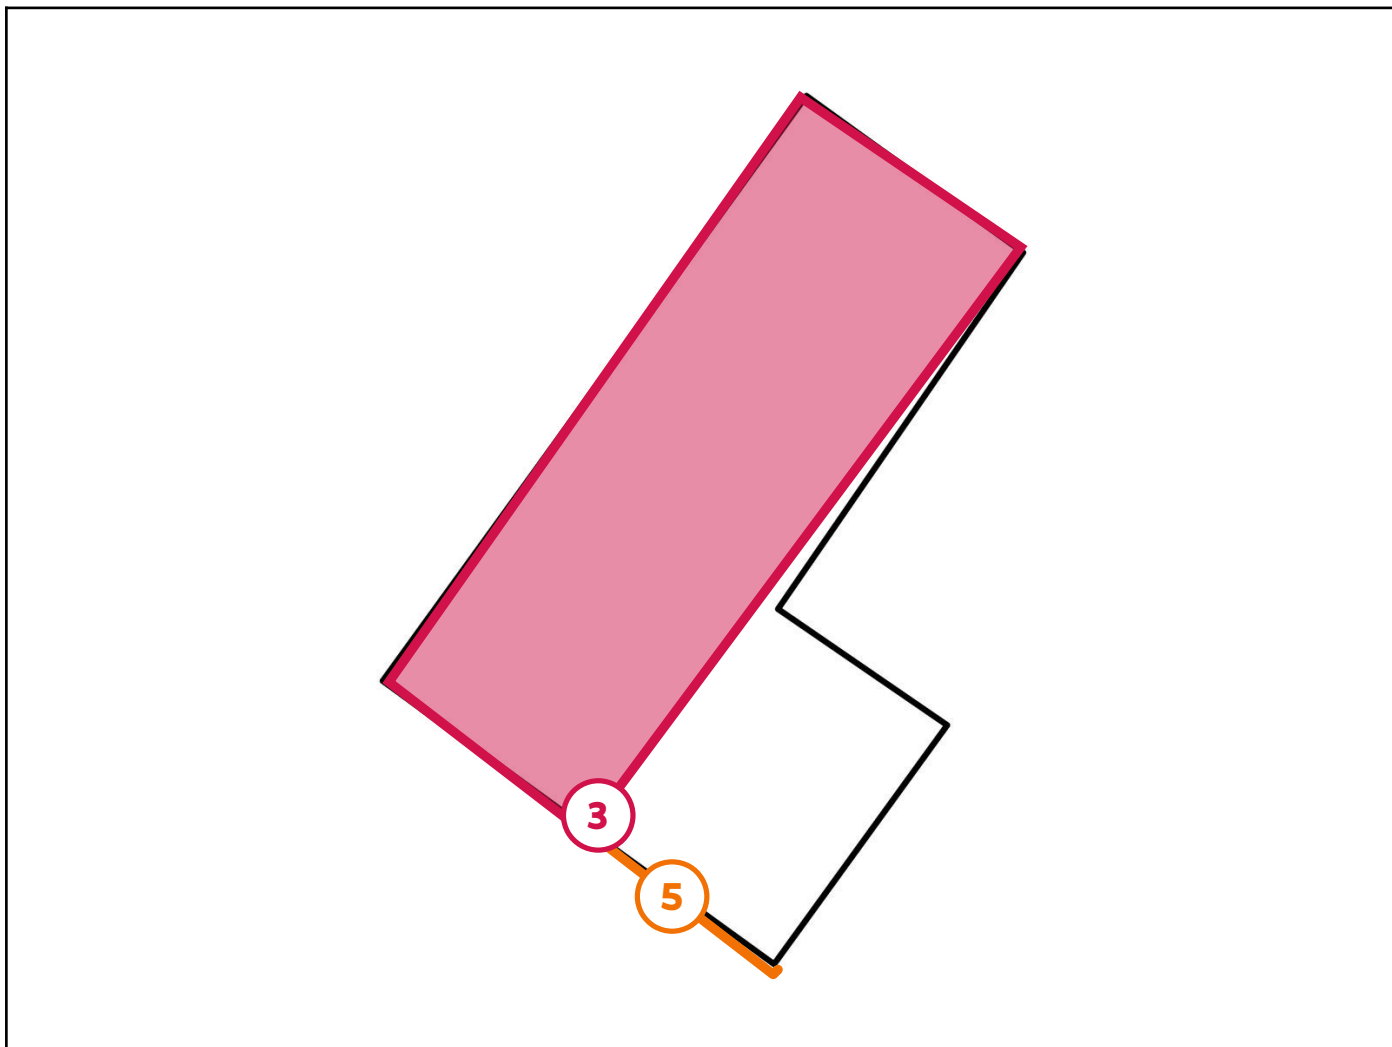
Plan 5.1: Tuinberging plan

Beschrijving	Type	Actie
3. Golfplaten (met staalname) tuinberging	Asbestmateriaal	Dringend verwijderen
5. Golfplaten wand (met staalname) tuinberging	Asbestmateriaal	Verwijderen

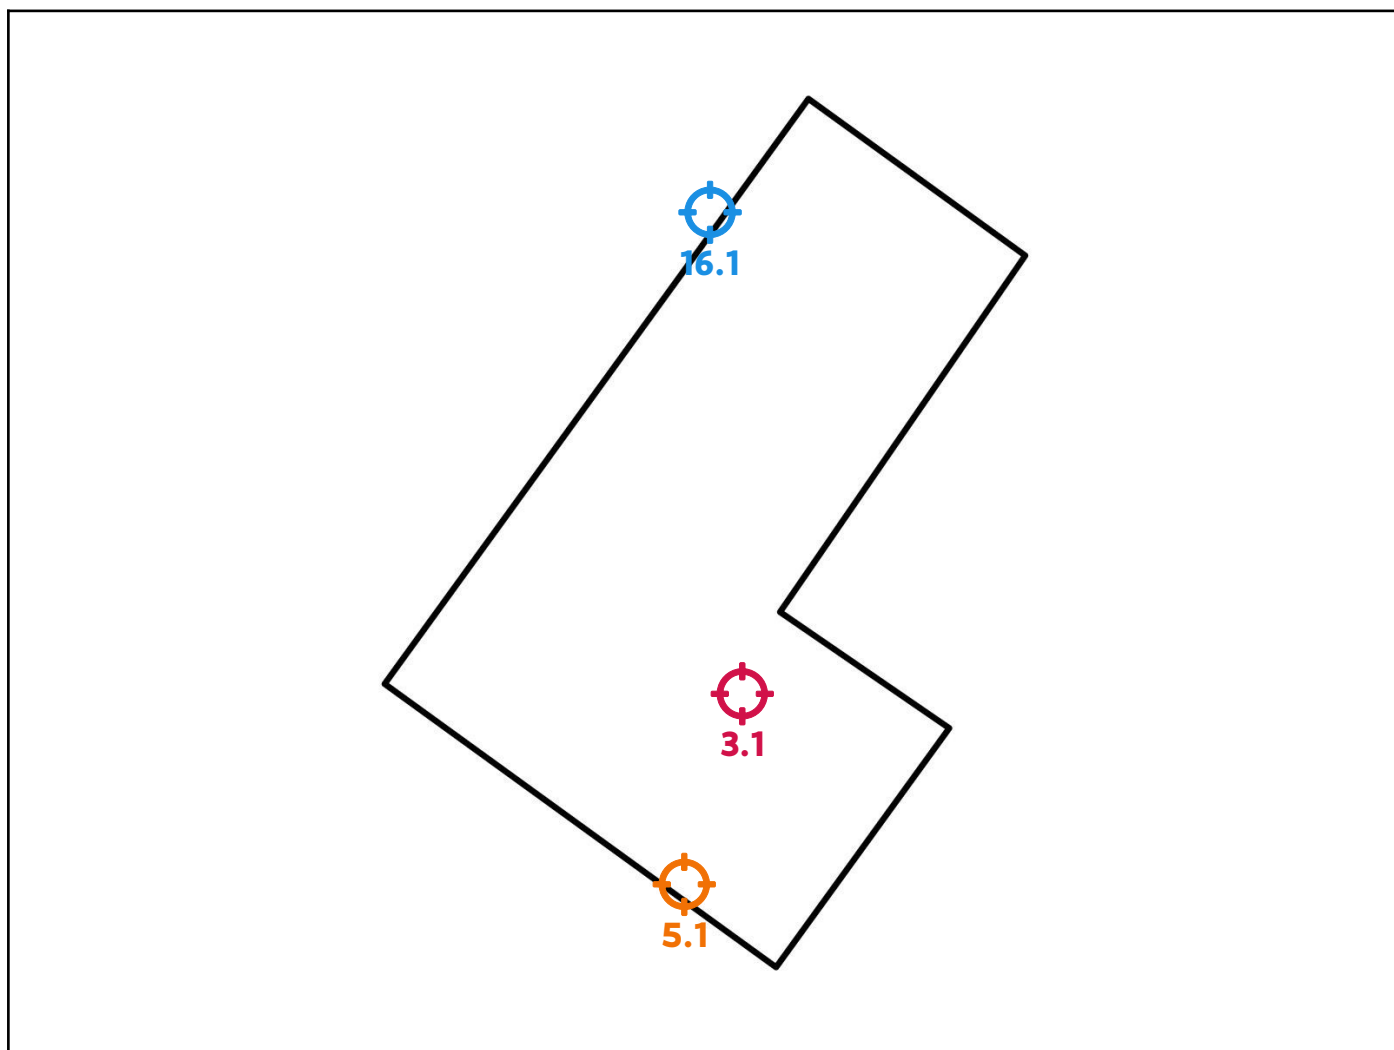
Plan 5.3: Tuinberging plan

Beschrijving	Type	Actie
3. Golfplaten (met staalname) tuinberging	Asbestmateriaal	Dringend verwijderen
3.1 Code: 12	Puntmonster	-
5. Golfplaten wand (met staalname) tuinberging	Asbestmateriaal	Verwijderen
5.1 Code: 14	Puntmonster	-
16. Kit (met staalname) tuinberging	Geen asbest	-
16.1 Code: 7	Puntmonster	-

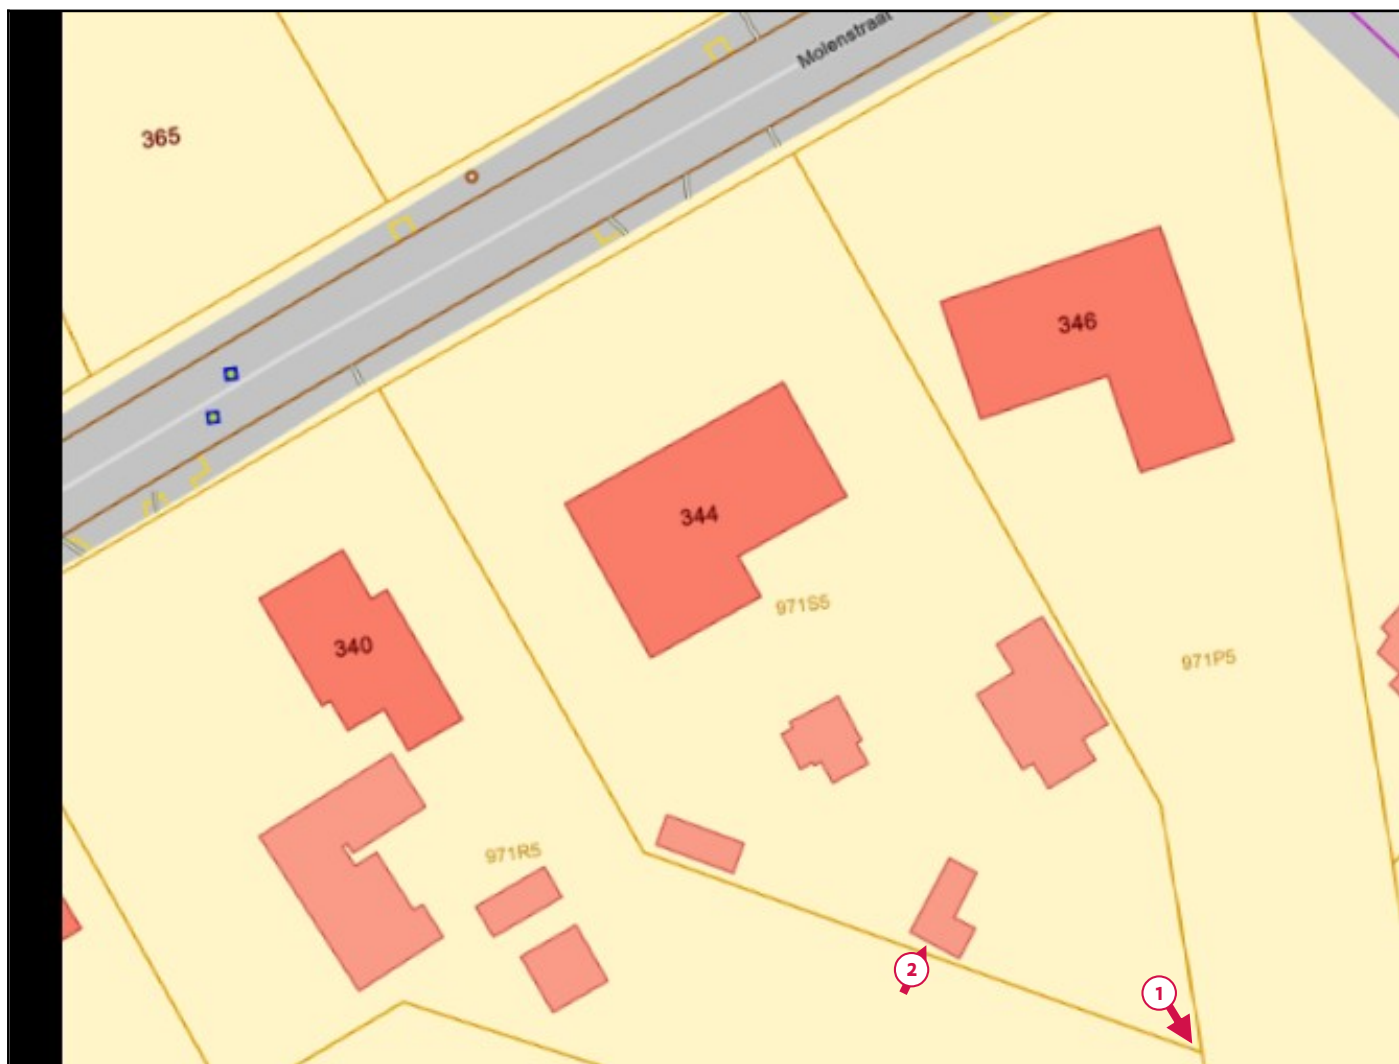
Plan 6.1: Vaststellingen buiten de constructies

Beschrijving	Type	Actie
1. Asbestcement afval cementbuis tuin	Asbestmateriaal	Dringend verwijderen
2. Asbestcement afval cementbuis tuinberging	Asbestmateriaal	Dringend verwijderen

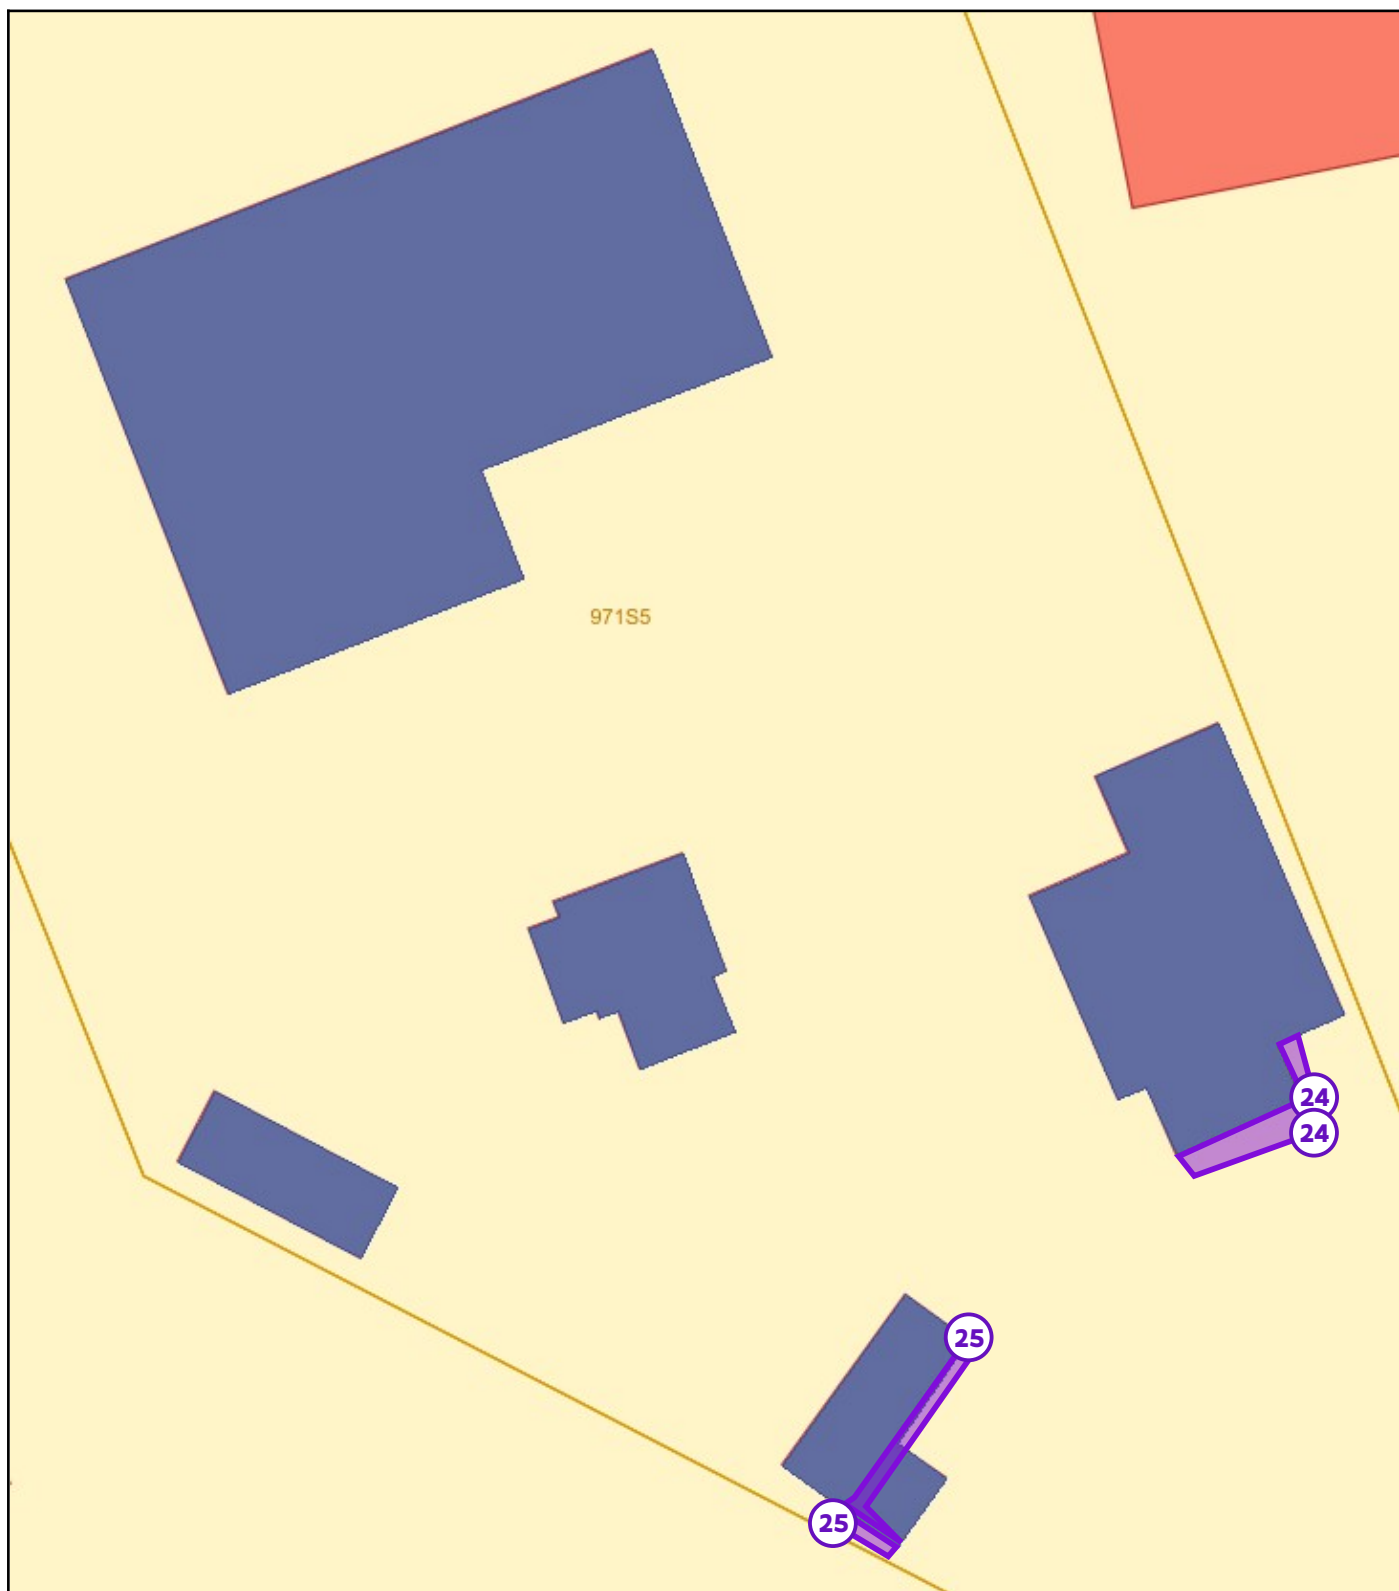
Plan 6.2: Afdruiptzones/afvloeizones

24. Afdruipzone asbest losse garage	Afdruipzone/afvloeizone	-
25. Afdruipzone asbest tuinberging	Afdruipzone/afvloeizone	-

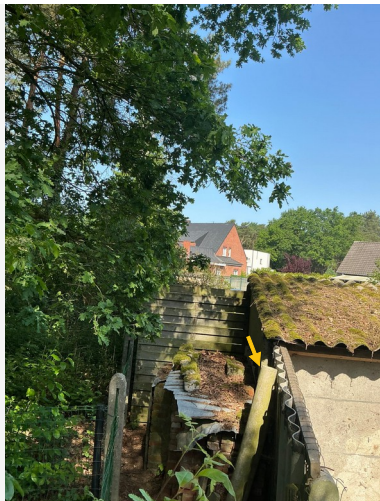
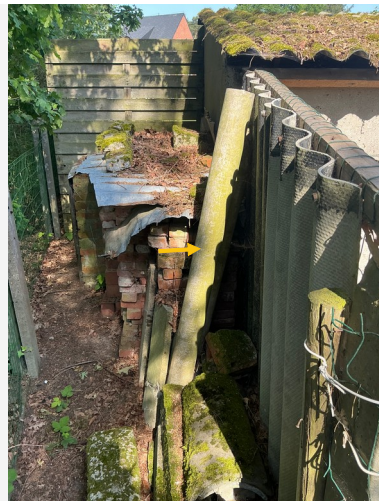
Fiche 2: Asbestcement afval cementbuis tuinberging

Asbestmateriaal - afvalstof

Beschrijving	Asbestcement afval cementbuis tuinberging
Type afvalstof	Betreft stock-voorraad of gedemonteerde asbestmaterialen
Aanwezige resten	Geen resten aanwezig
Omgeving	Buiten
Primaire drager	Bodem
Asbestmaterialen	<ul style="list-style-type: none">• Buis, koker, leiding, pijp, doorvoer
Bindmiddel van asbestmateriaal	Cement
Gebondenheid op basis van bindmiddel	Hecht
Hoeveelheid (gewicht - aantal)	<ul style="list-style-type: none">• 25,00 kg - 2 stuks
Totaal gewicht	50,00 kg
Eenvoudig bereikbaar	Ja
Identificatiemethode	De asbestdeskundige beoordeelt het materiaal als asbestverdacht en dus asbesthoudend, en dit zonder monstername.
Opmerking	De vermelde hoeveelheid betreft een beredeneerde raming. Er worden geen rechten verleend aan deze hoeveelheid.

-u beschikt over een vernevelaar (water) of fixeermiddel om het abestmateriaal te bevochtigen tijdens de volledige duur van de werken

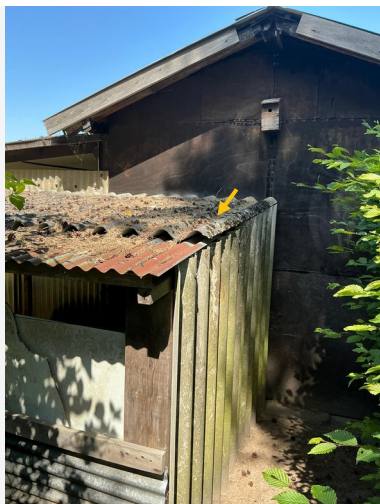
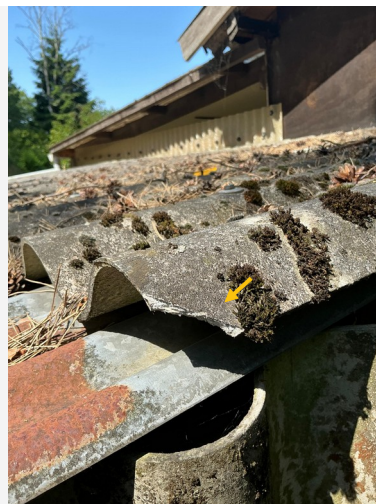
Beschrijving	Golfplaten (met staalname) tuinberging
Omgeving	Grenst aan binnen- en buitenlucht
Primaire drager	Schuin dak
Asbestmateriaal	Dak- en gevelbekleding - Golfplaat
Bindmiddel van asbestmateriaal	Cement
Gebondenheid op basis van bindmiddel	Hecht
Hoeveelheid (oppervlakte - aantal)	<ul style="list-style-type: none">• 25,00 m² - 1 stuk
Totale oppervlakte	25,00 m ²
Eenvoudig bereikbaar	Ja
Bevestigingswijze	<ul style="list-style-type: none">• Geschroefd
Identificatiemethode	Een monstername door de asbestdeskundige met laboanalyse door een asbestlabo.
Destructieve handeling voor identificatie	Nee
Opmerking	<p>Er werd een staal genomen aan een uitstekend stuk waardoor de waterdichtheid van de dakbedekking niet in het gedrang komt.</p> <p>De vermelde oppervlaktes, diktes en volumes betreffen een beredeneerde schatting. Er worden geen rechten verleend aan deze oppervlaktes/diktes/volumes</p>

Het asbestmateriaal valt onder de mijlpaal van 2034.

Dringend verwijderen

- Verwijder dit asbestmateriaal zo snel mogelijk. Volg de toestand goed op.
- Hemelwater dat afspoelt van asbestcement daken of gevels kan asbestdeeltjes bevatten. Gebruik het enkel voor gesloten circuits (bv. spoelen toiletten). Reinig na het vervangen van het dak of de gevel de dakgoten en regenwaterput of -ton om asbesthoudend sediment of slib te verwijderen

- Eenvoudige handelingen: mag via doe-het-zelf of door werknemer(s) met opleidingsattest eenvoudige handelingen
EH via doe-het zelf Standaard dragen van de nodige wegwerp beschermingsmiddelen FFP 3 masker , handschoenen en tyvec CAT III type 5-6 , afwasbaar schoeisel Indien mogelijk de ondervloer afdekken , golfplaten voorzichtig verwijderen, extra fixeren, niet breken , niet gooien, onmiddellijk dubbel verpakken , luchtdicht afsluiten of voorzichtig in container met asbest bag plaatsen. Voldoende benevelen/bevochtigen tijdens de duur van de werken. Indien golfplaten in slechte staat zijn en kans bestaat op breken : Eenvoudige handeling opgeleid personeel , alle werknemer(s) moeten wel beschikken over een opleidingsattest eenvoudige handelingen 8u Voor hechtgebonden toepassingen: Bij verwijdering door doe-het-zelf moet men dit afval dubbel en luchtdicht verpakt aandienen bij het gemeentelijk recyclagepark. Men raadpleegt best op voorhand de voorwaarden van het recyclagepark. Zie ook link Zie <https://ovam.vlaanderen.be/wie-mag-wat->

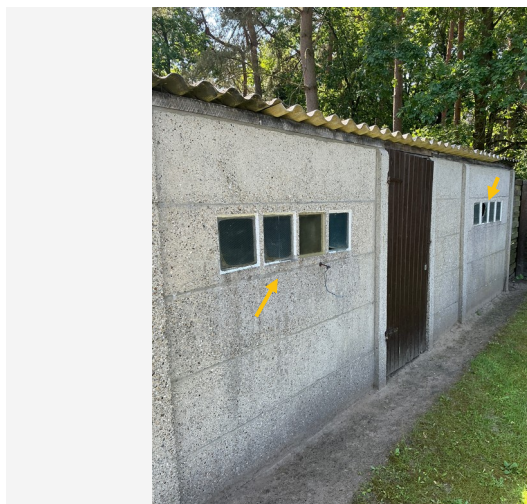
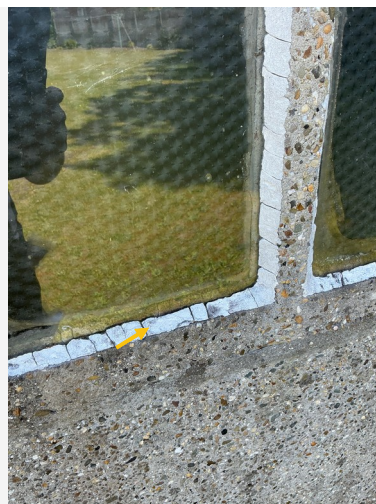
Fiche 16: Kit (met staalname) tuinberging

Geen asbest

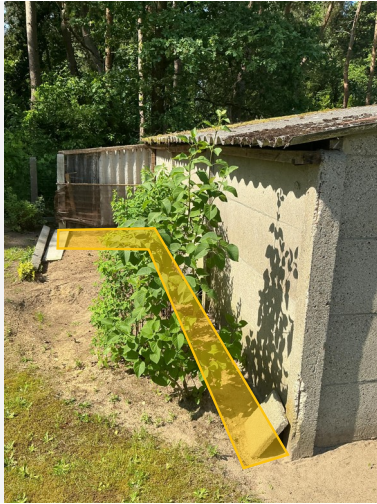
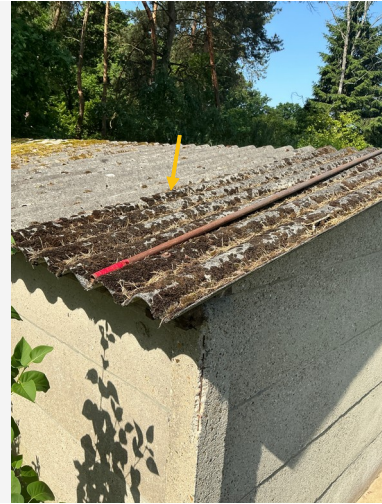
Beschrijving	Afdruipzone asbest losse garage
Bron van de asbestdeeltjes	Bron is nog aanwezig
Type	Afdruipzone dak
Afmetingen (lengte - breedte - diepte)	<ul style="list-style-type: none">• 4,00 m - 0,50 m - 0,30 m
Geraamd volume	0,60 m ³
Opmerking
