# Asbestinventarisatetest

Kiezelweg 38, 2400 Mol

Attestnummer : **20260616-000101.000**

Uitgegeven op : **16.06.2026**

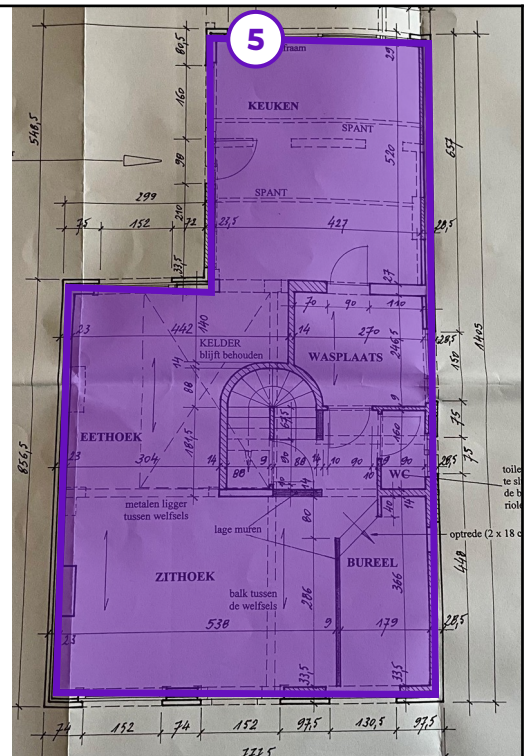
### Legende van plan 1.1: Plan glv

het pleisterwerk en valse wanden werden vernieuwd

De kit van alle ramen werd gecontroleerd

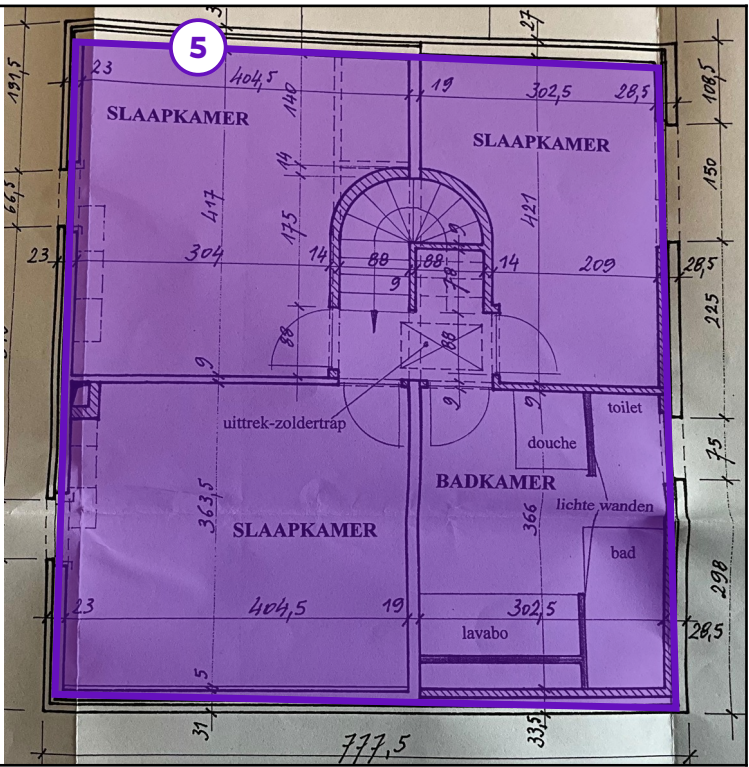
# Plan 1.2: Plan V1

het pleisterwerk en valse wanden werden vernieuwd  
De kit van alle ramen werd gecontroleerd

| Beschrijving | Type | Actie |
|---|---|---|
| 11. Pleisterwerk en valse wanden | Overige ruimte of materiaal | - |

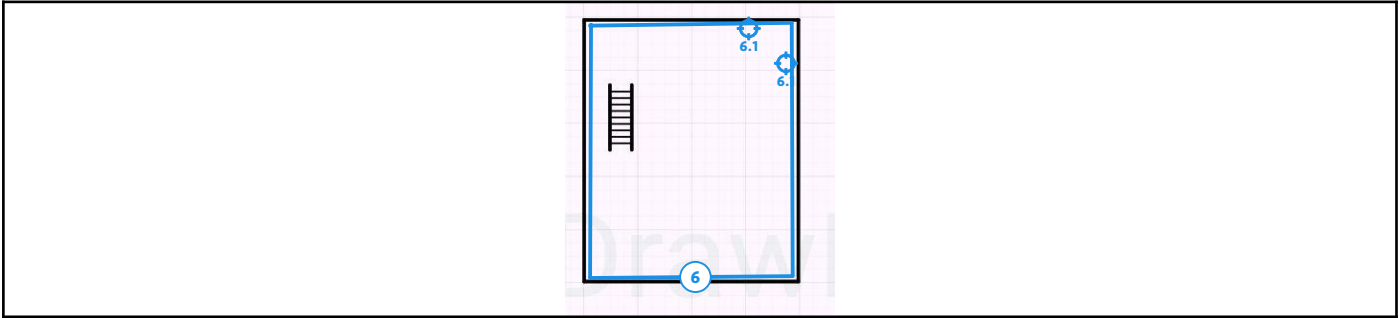
# Plan 1.3: Plan kelder kiezelweg

| Beschrijving | Type | Actie |
|---|---|---|
| 6.1 Code: 1 | Mengmonster | - |

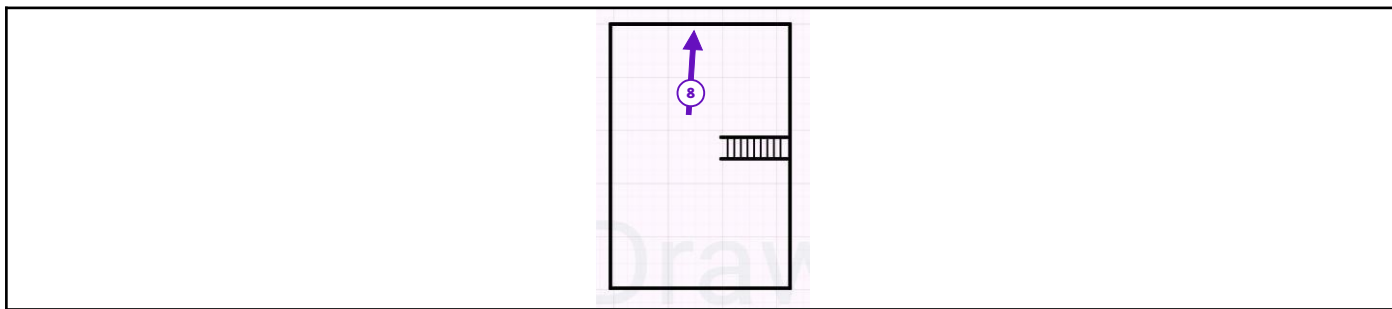
## Plan 1.4: Plan zolder kiezelweg

| Beschrijving | Type | Actie |
|---|---|---|
| 8. CV Ketel niet verdacht | Overige ruimte of materiaal | - |

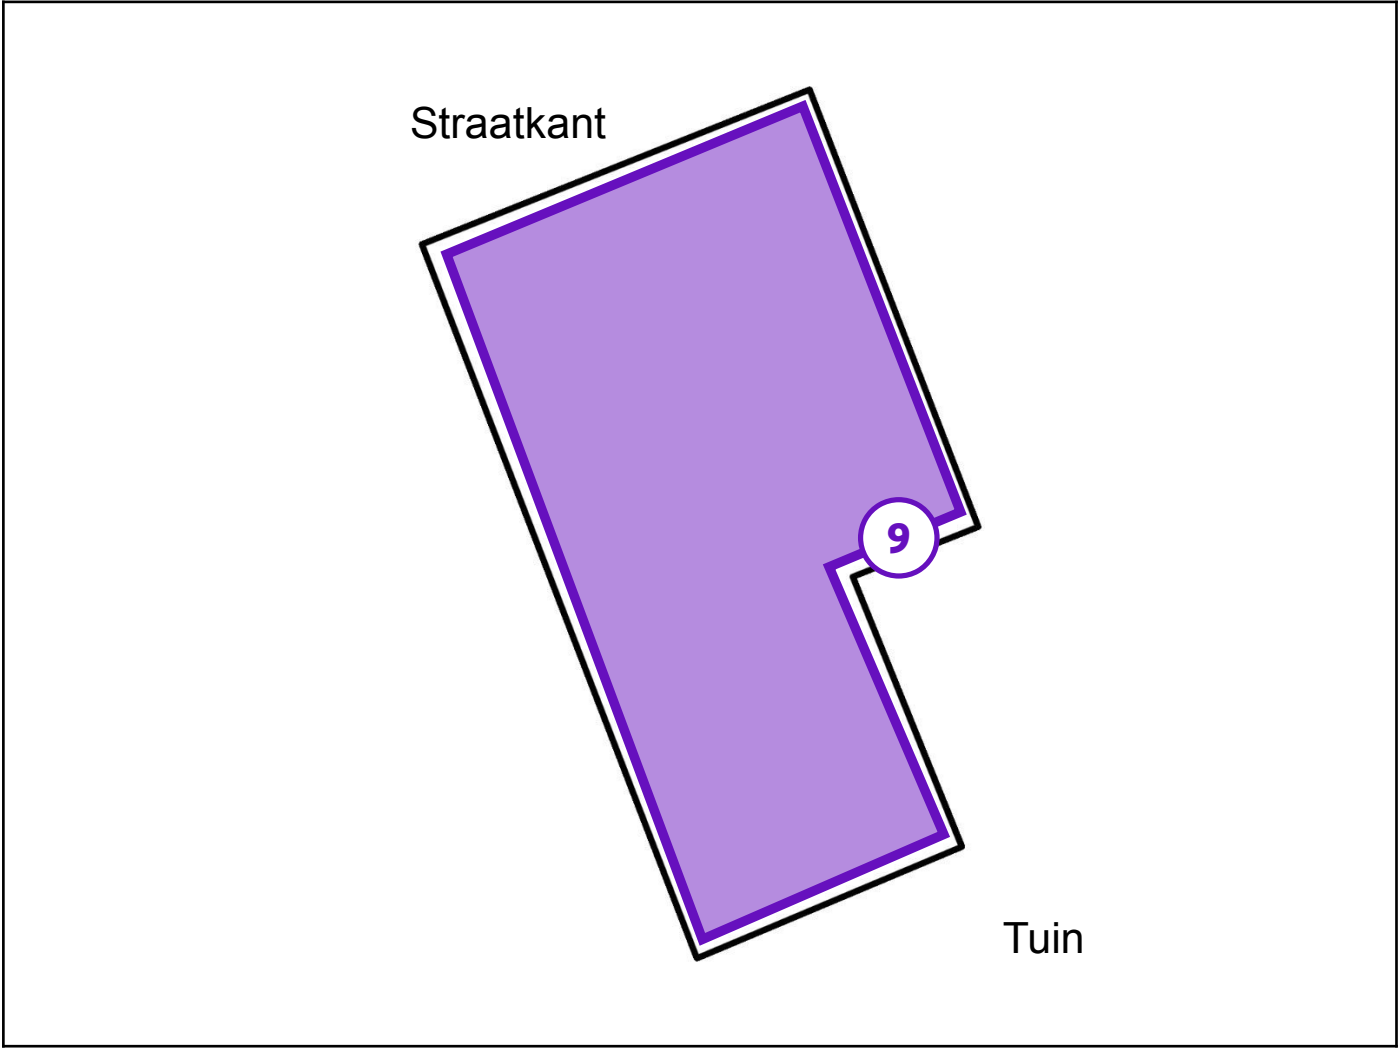
# Plan 1.5: Woning plan: onderdak

| Beschrijving | Type | Actie |
|---|---|---|
| 9. Onderdak niet verdacht | Overige ruimte of materiaal | - |

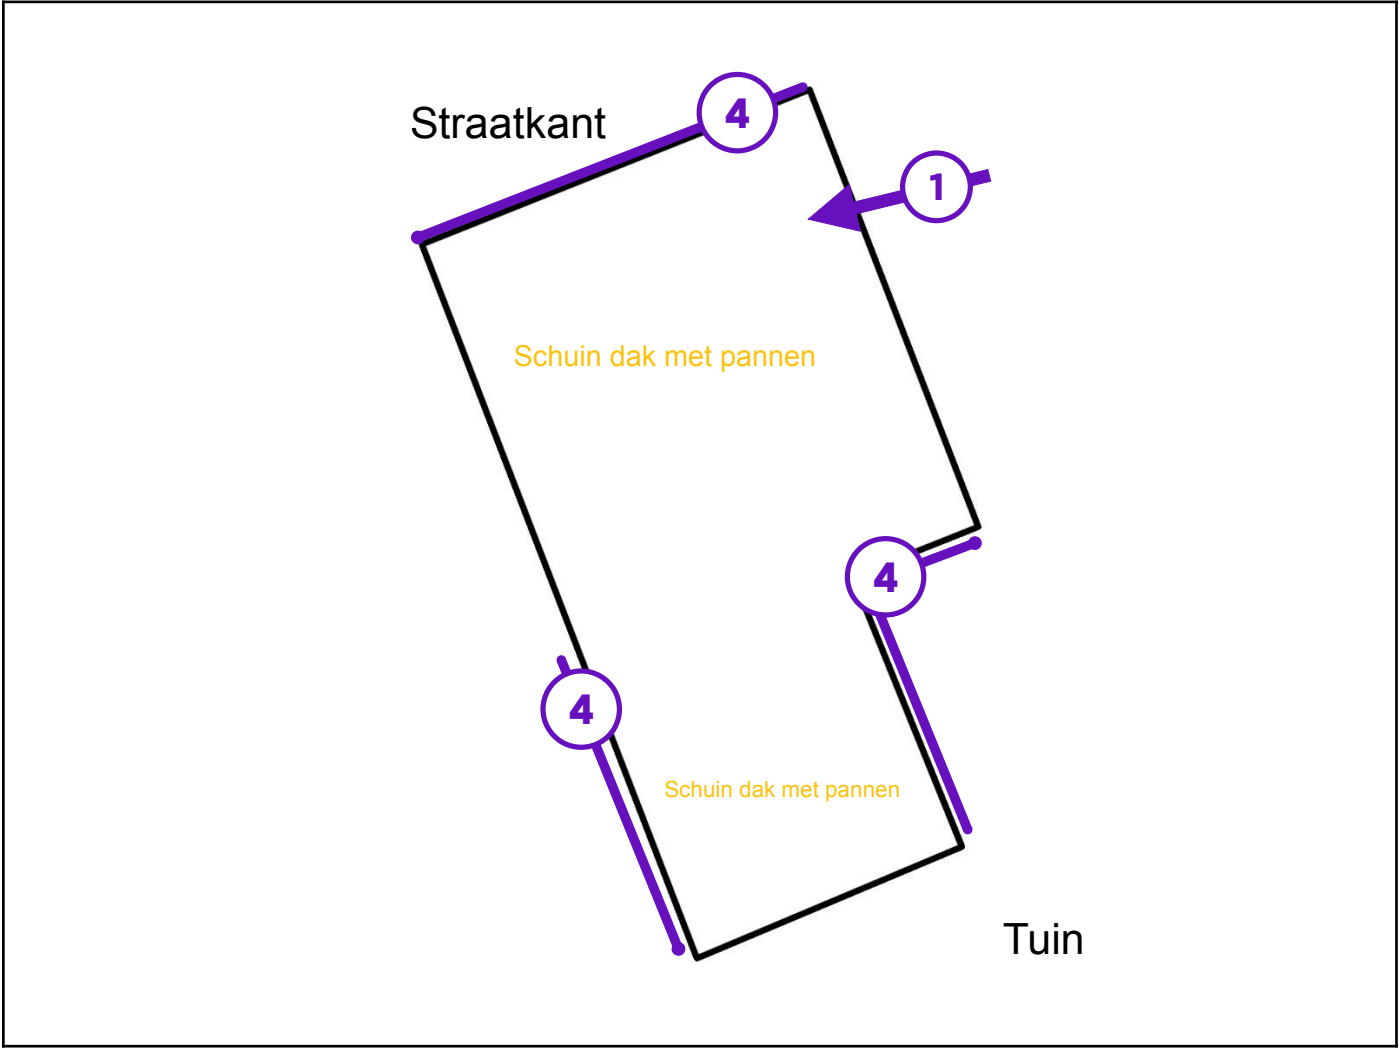
# Plan 1.6: Woning plan: dakgoten

| Beschrijving | Type | Actie |
|---|---|---|
| 7. Schuin dak met pannen | Overige ruimte of materiaal | - |

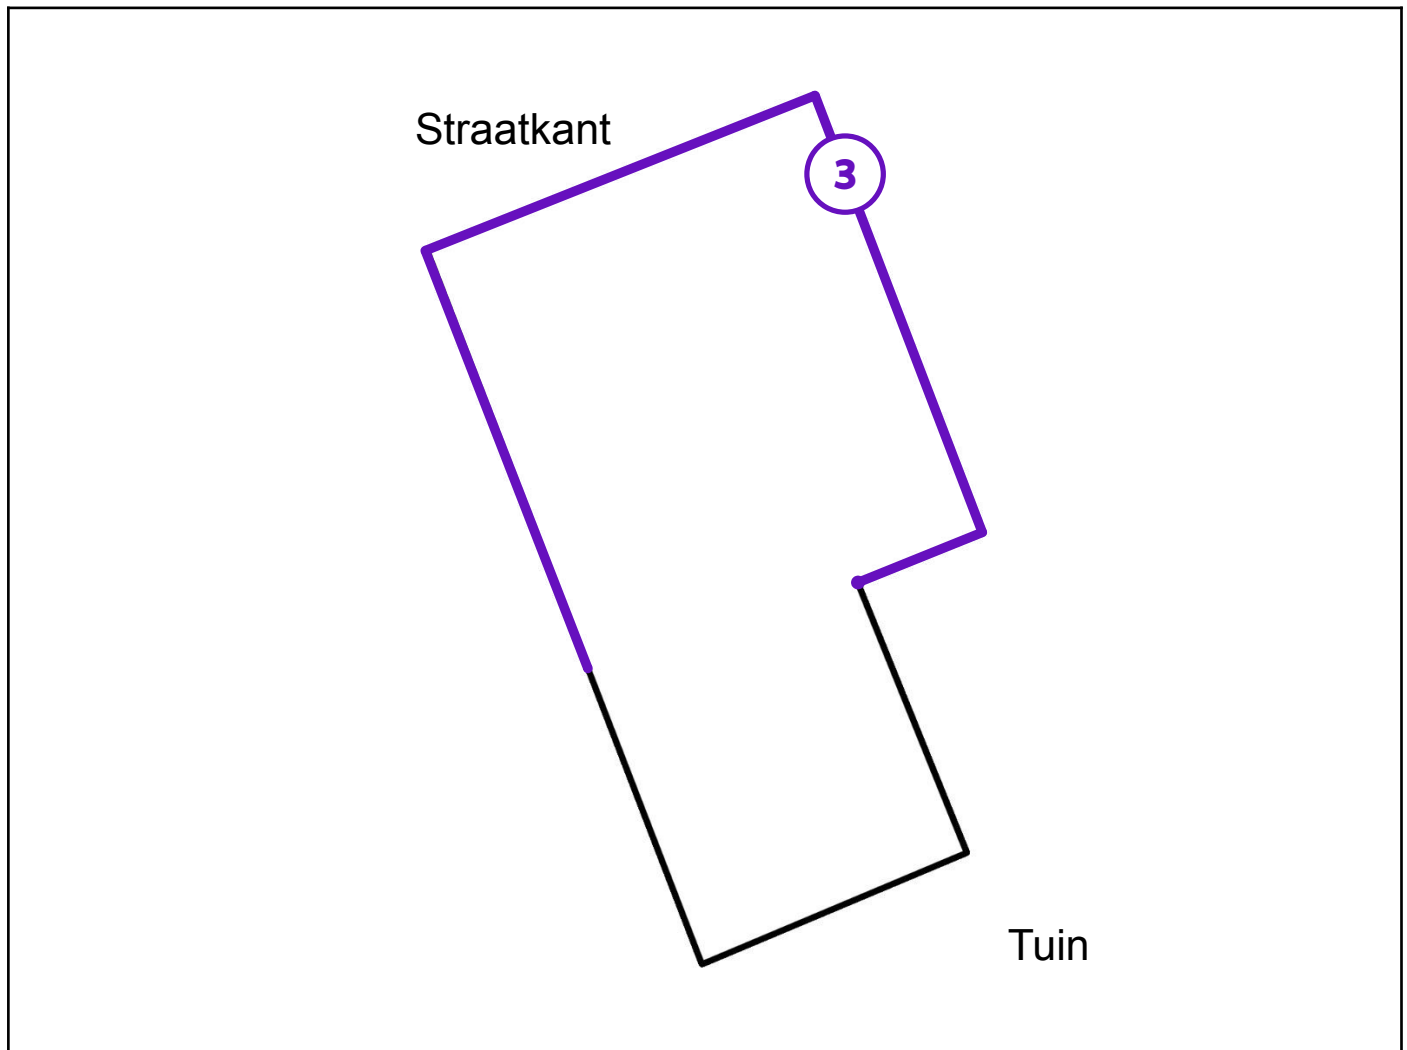
## Plan 1.7: Woning plan: crepi

| Beschrijving | Type | Actie |
|---|---|---|
| 3. Crepi: niet verdacht | Advies | - |
