Asbestinventarisatetest

Postelarenweg 141, 2400 Mol

Attestnummer : 20260630-000300.000

Uitgegeven op : 30.06.2026

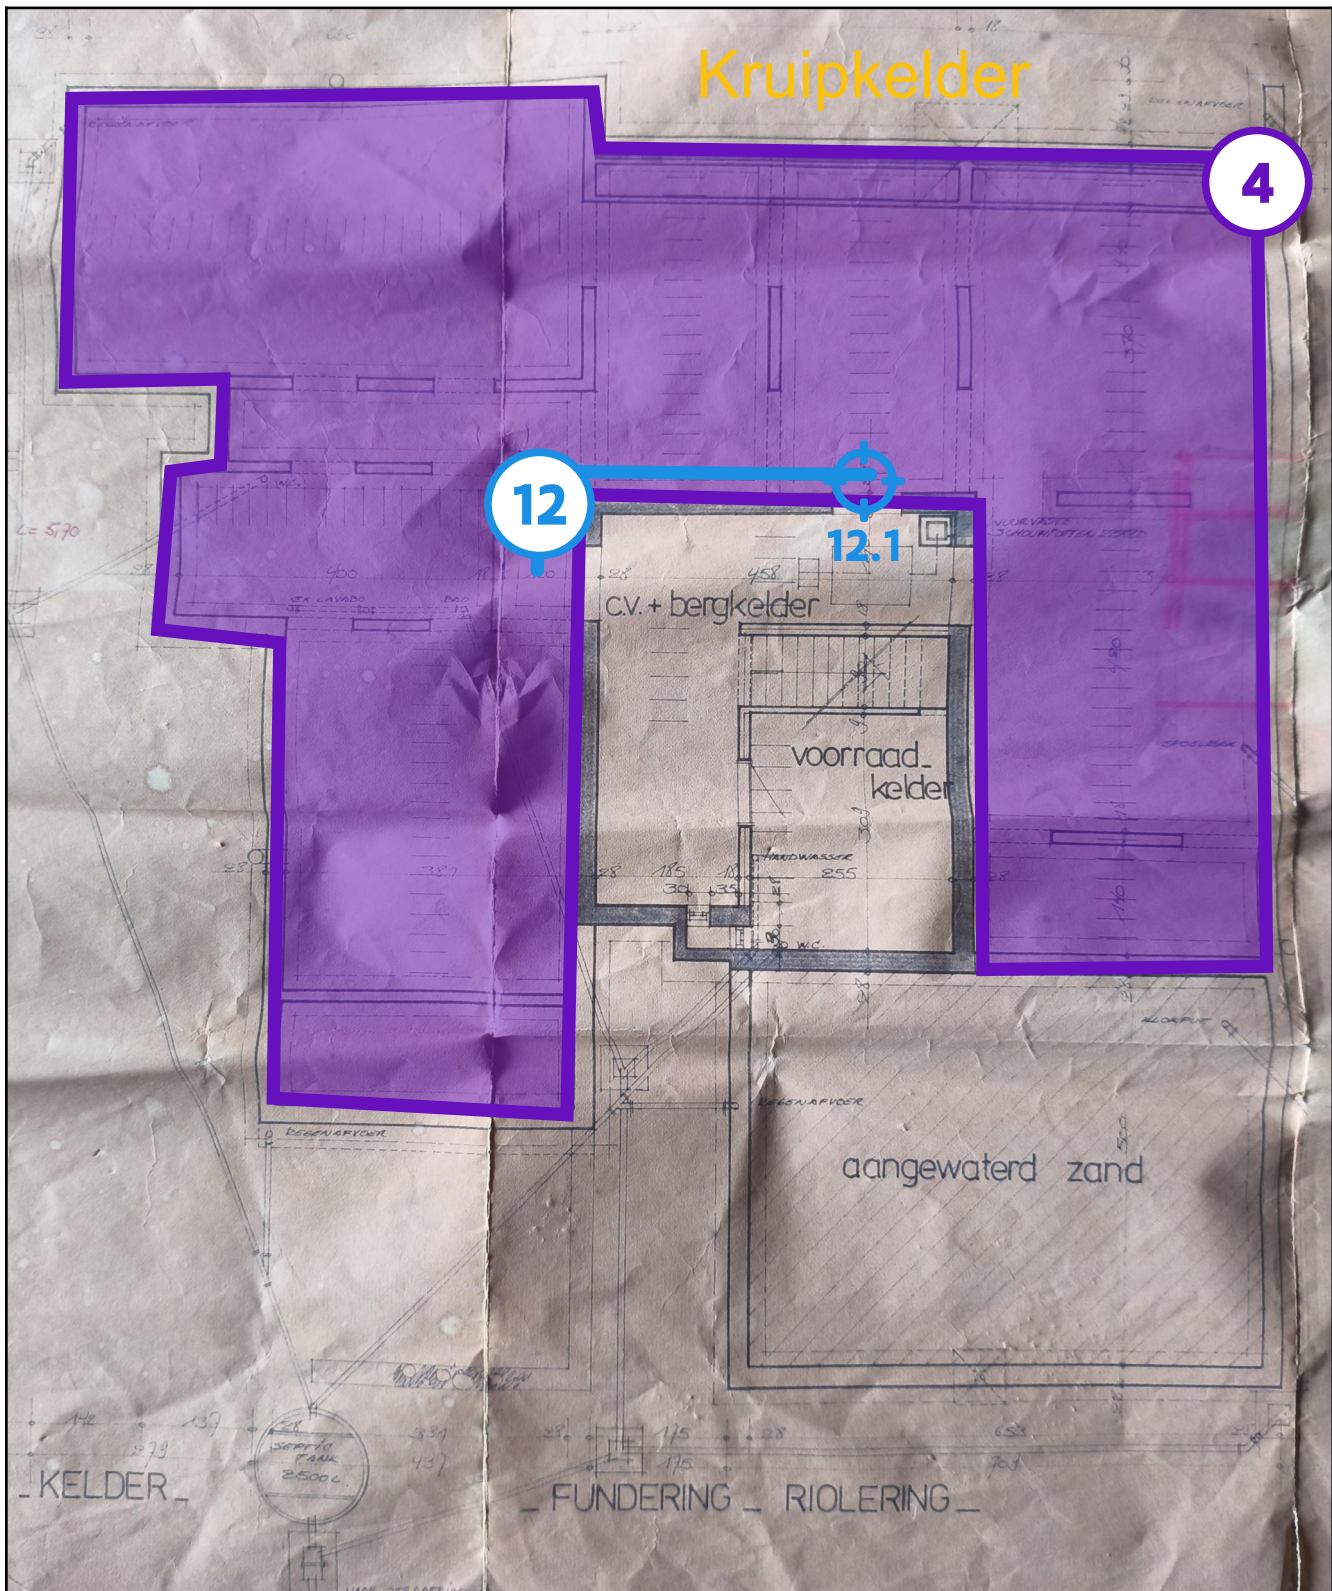
Plan 1.1: Grondplan kelder + kruipkelder

4. Kruipruimte	Beperking	-
12. Bitumen leidingisolatie	Geen asbest	-
12.1 Code: 7	Puntmonster	-

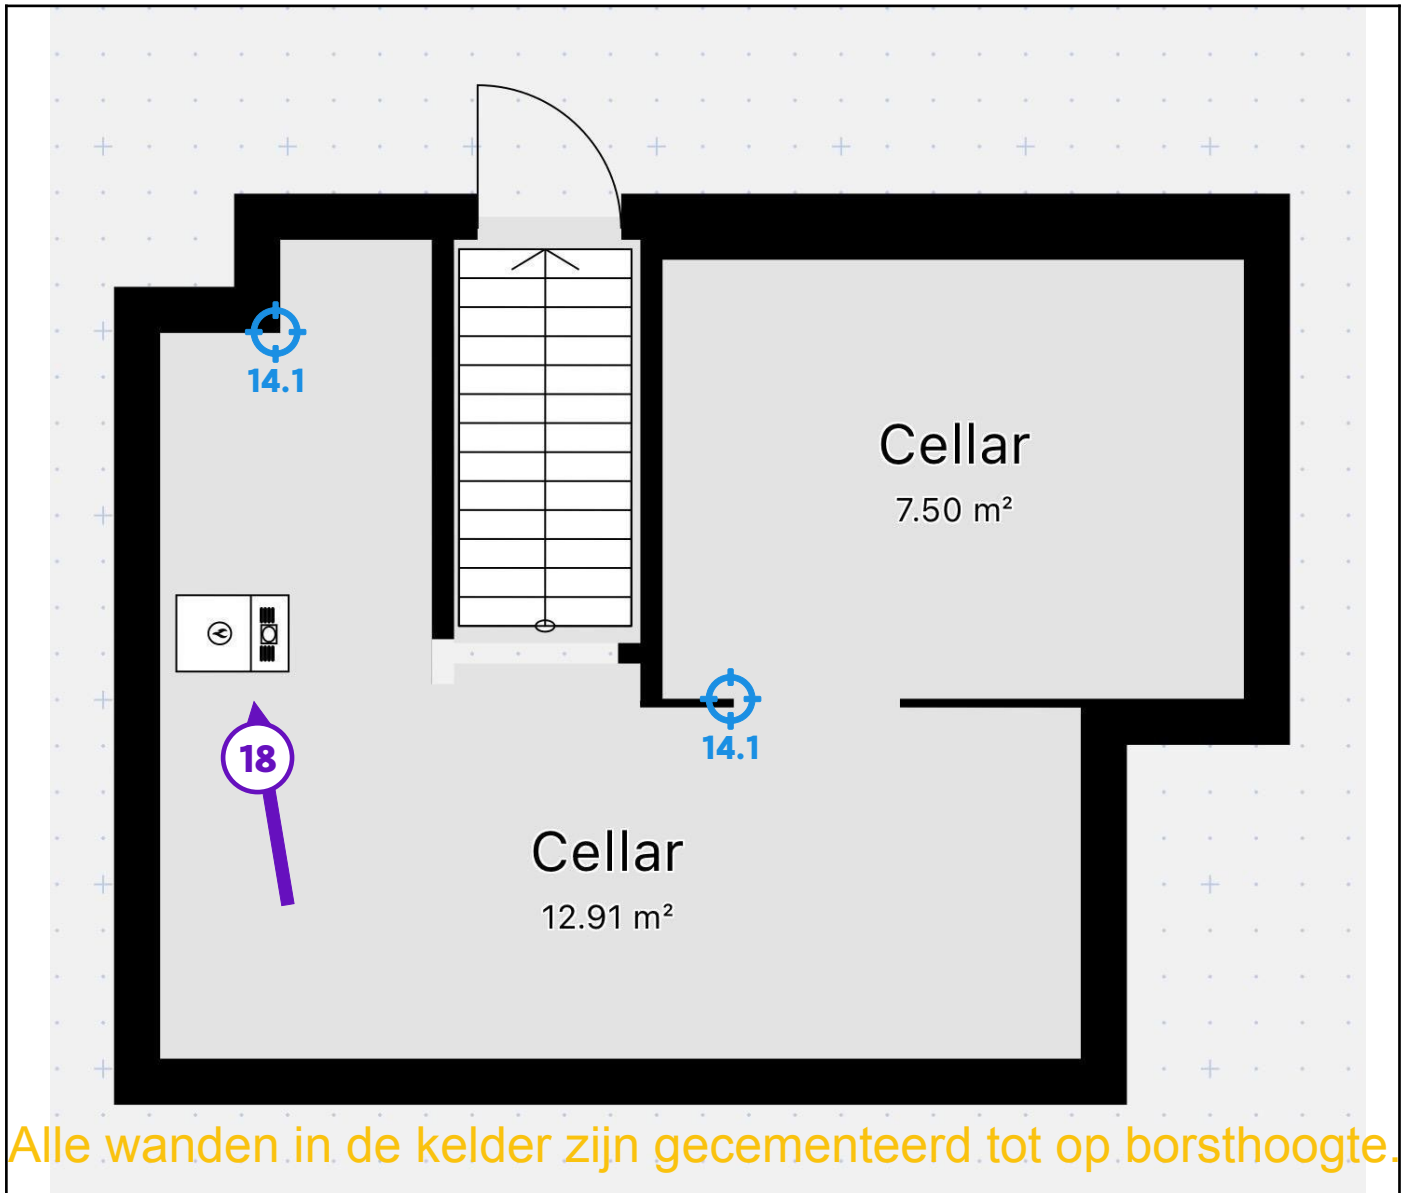
Plan 1.2: Grondplan kelder

Beschrijving	Type	Actie
14. Cementering kelder (met staalname)	Geen asbest	-
14.1 Code: 6	Mengmonster	-
18. CV Ketel	Overige ruimte of materiaal	-

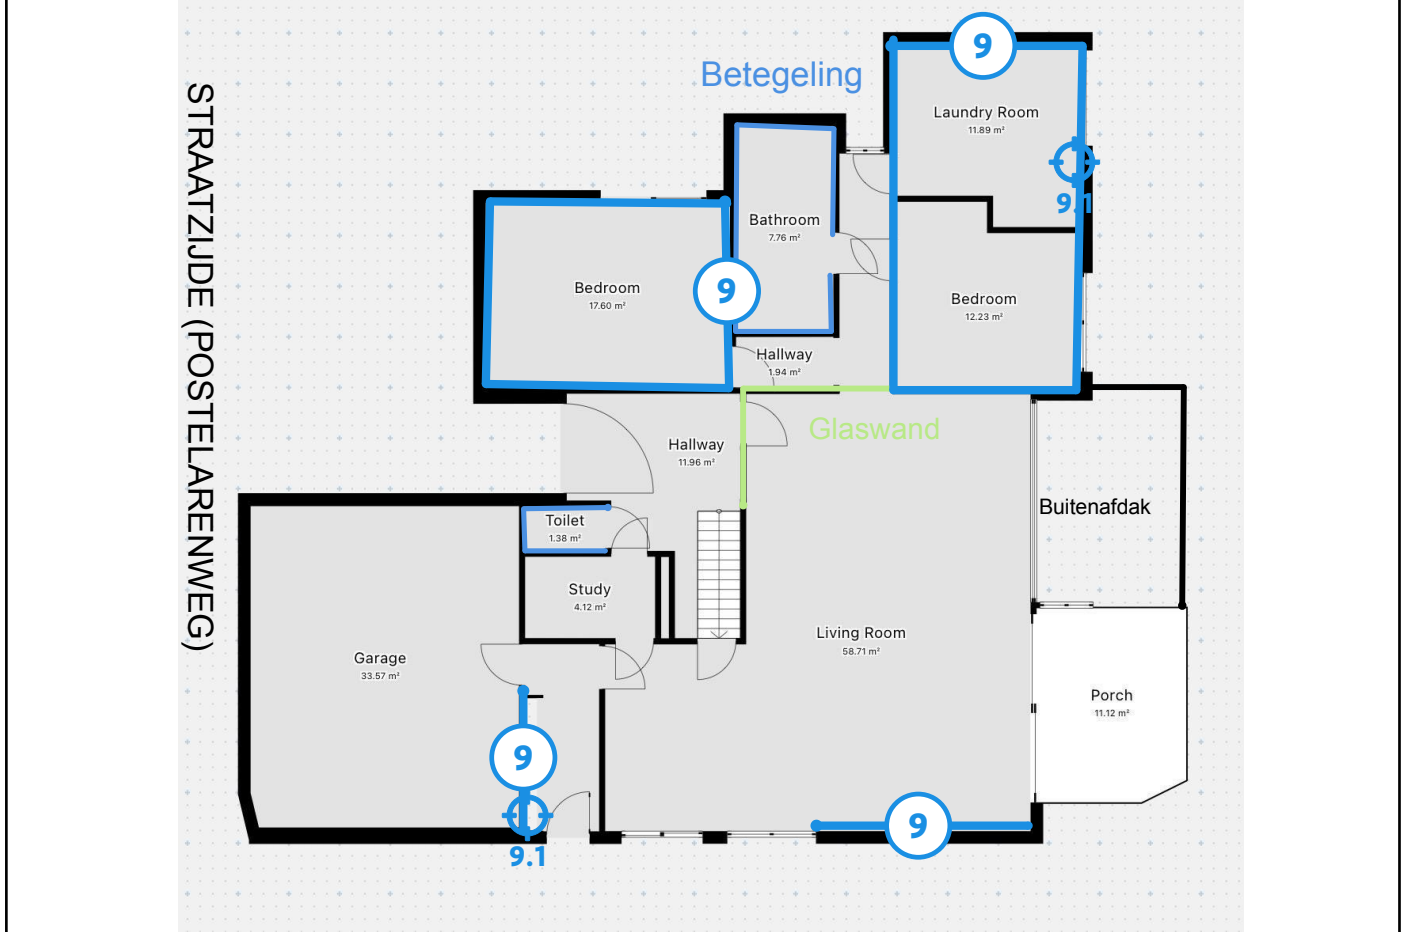
Plan 1.4: Grondplan GLV

Slechts enkele muren bepleisterd - muren veelal in facadesteen uitgevoerd.

Beschrijving	Type	Actie
9. Muurpleister	Geen asbest	-
9.1 Code: 1	Mengmonster	-

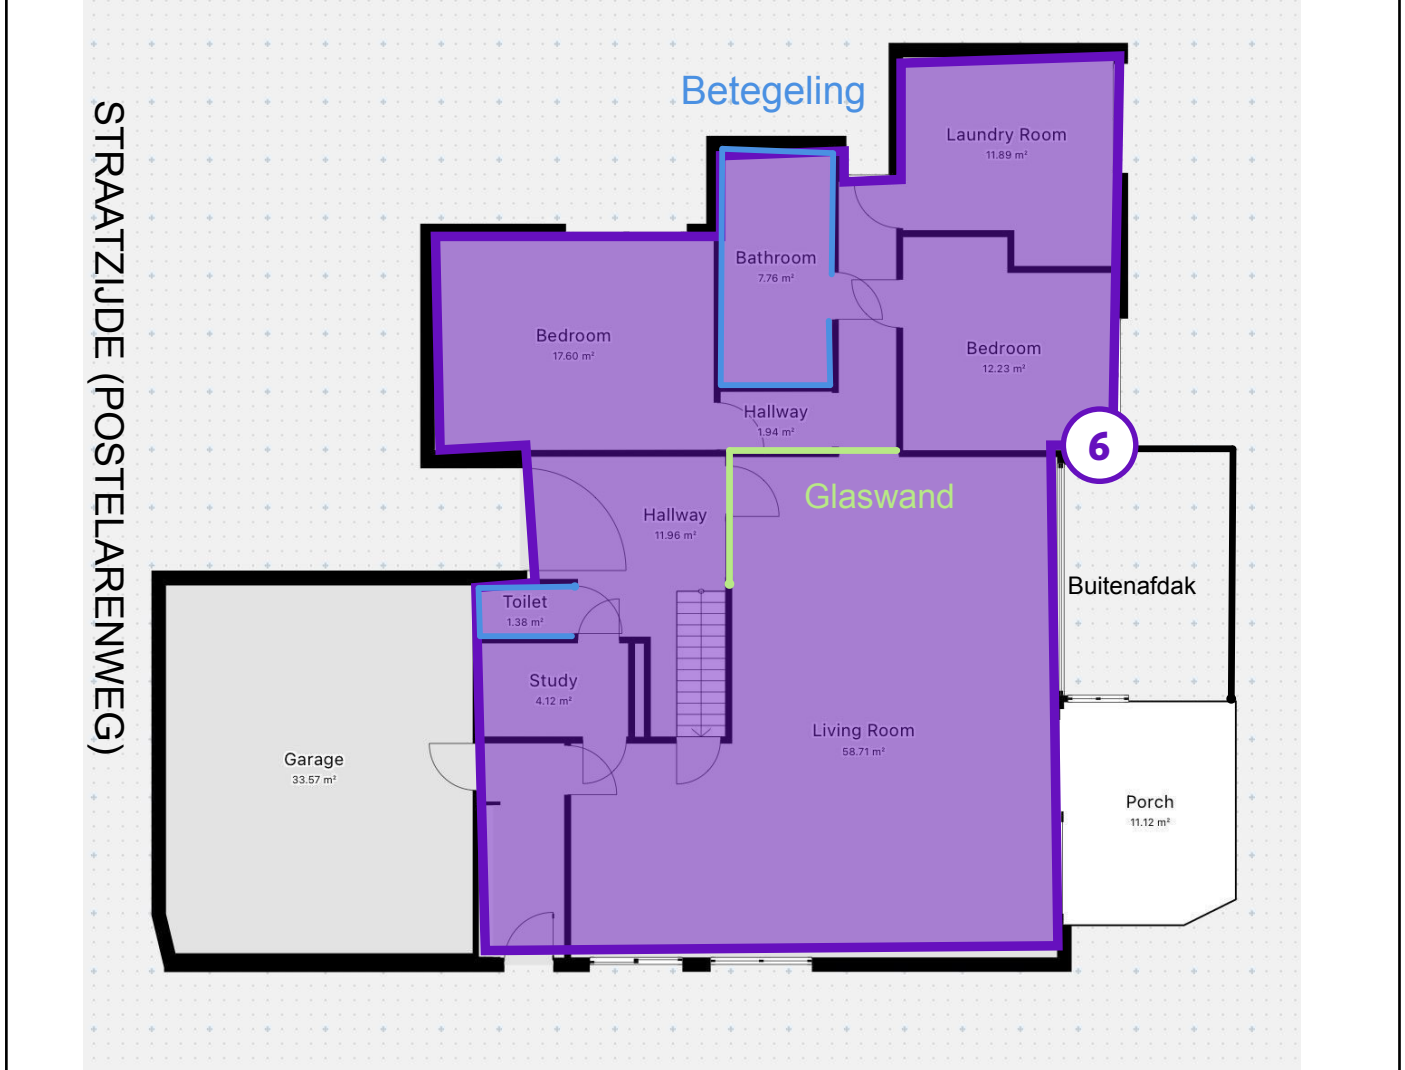
Plan 1.5: Grondplan GLV

Alle plafonds (muv. garage + veranda) op GLV zijn valse plafonds.

Beschrijving	Type	Actie
6. Ruimte achter valse plafonds	Advies	-

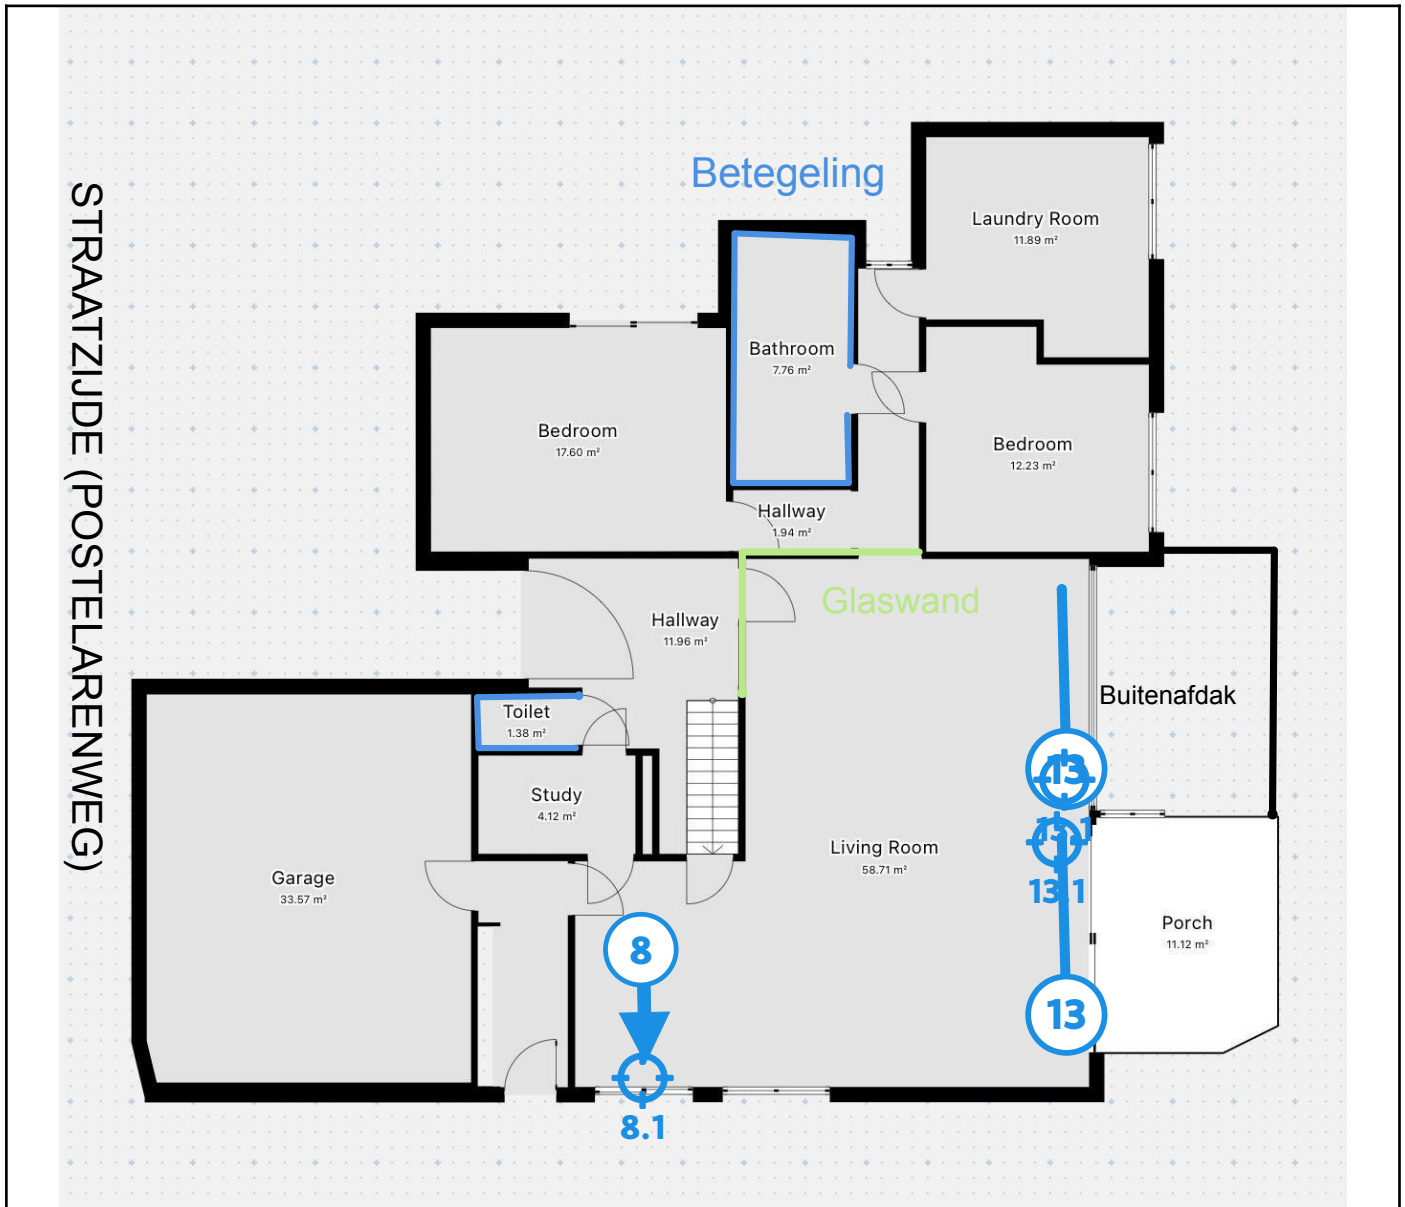
Plan 1.6: Grondplan GLV

Beschrijving	Type	Actie
8. Ontdreuningsplaat spoelbak (monstername)	Geen asbest	-
8.1 Code: 3	Puntmonster	-
13. Cementering convectorputten (met staalname)	Geen asbest	-
13.1 Code: 2	Mengmonster	-

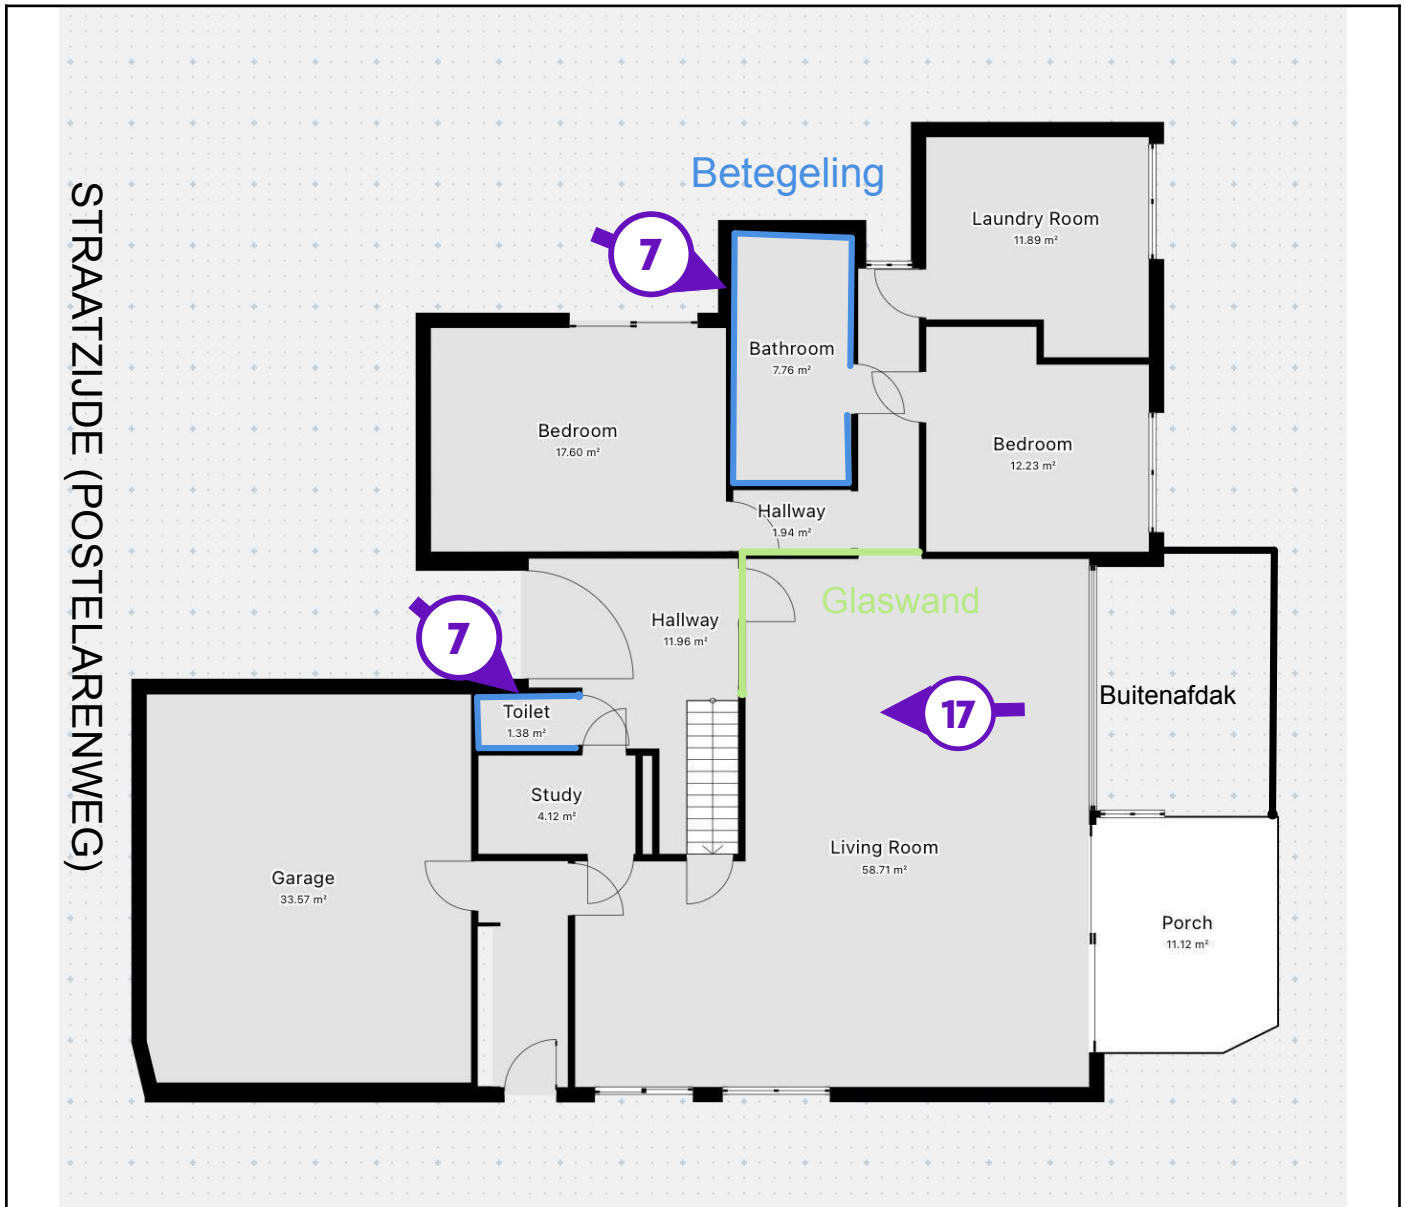
Plan 1.7: Grondplan GLV

Beschrijving	Type	Actie
7. Tegellijm niet zichtbaar	Advies	-
17. Kachelkoord (visueel niet verdacht)	Overige ruimte of materiaal	-

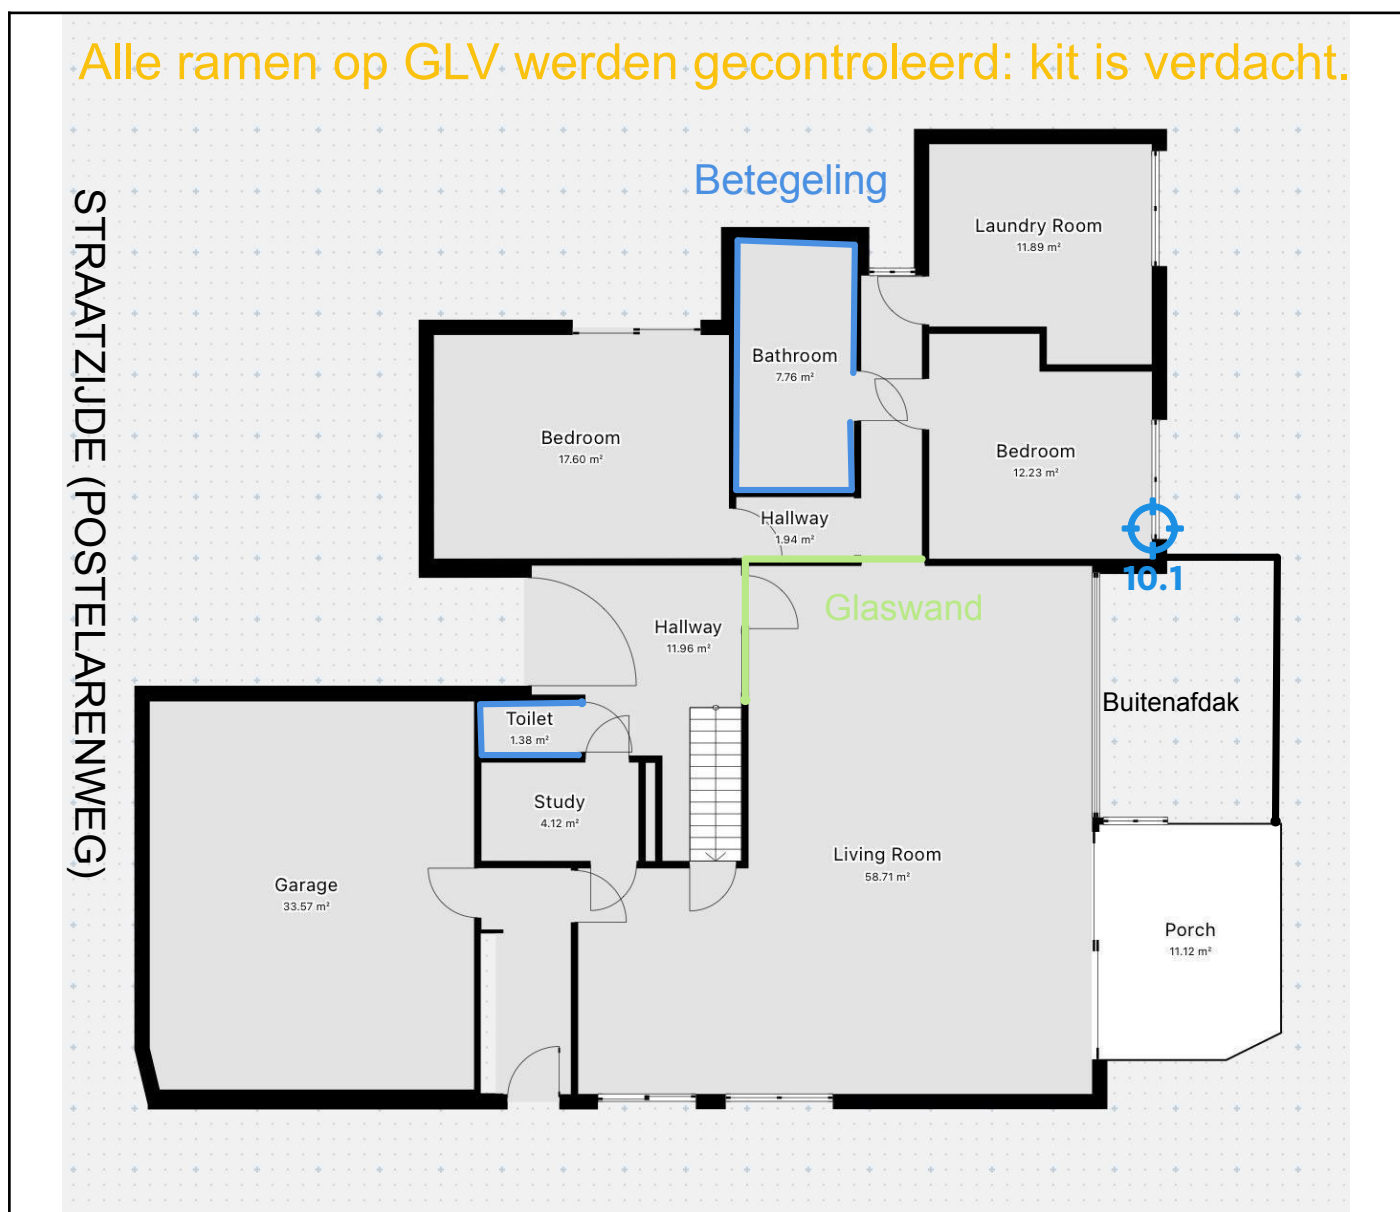
Plan 1.8: Grondplan GLV

Beschrijving	Type	Actie
10. Kit kozijn-muur (met staalname) houten raam: raam achteraan GLV	Geen asbest	-
10.1 Code: 8	Puntmonster	-

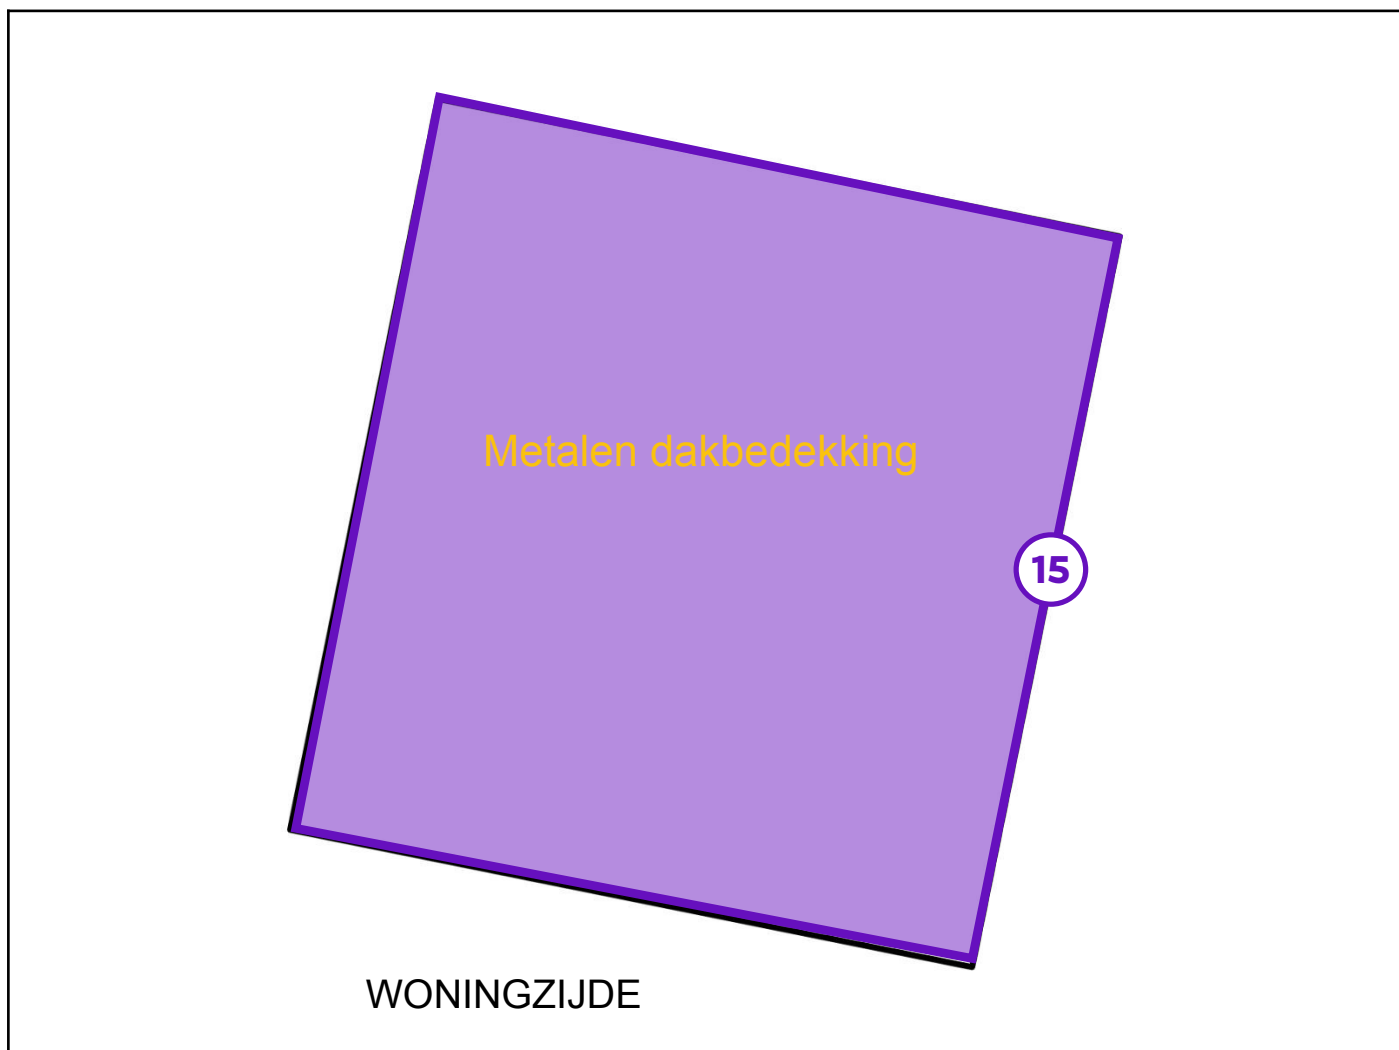
Plan 2.1: Tuinhuis plan

Beschrijving	Type	Actie
15. Dakbedekking tuinhuis: niet verdacht.	Overige ruimte of materiaal	-

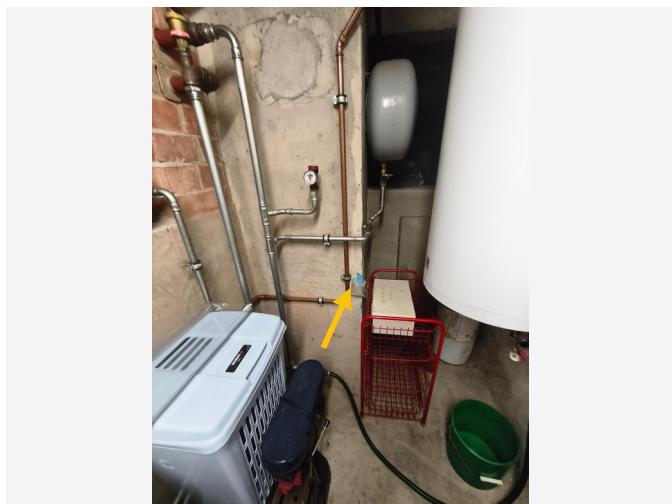
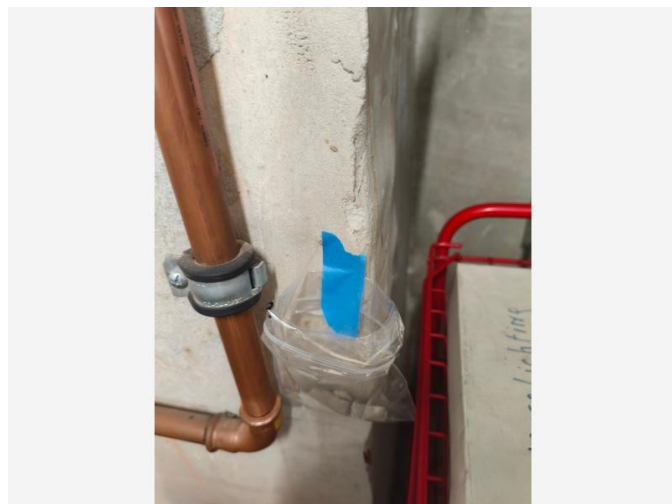
Beschrijving	Cementering convectorputten (met staalname)
Omgeving	Binnen
Primaire drager	Binnenwand
Bindmiddel van materiaal	Cement
Gebondenheid op basis van bindmiddel	Hecht
Hoeveelheid (gewicht - aantal)	<ul style="list-style-type: none">• 10,00 kg - 1 stuk
Totaal gewicht	10,00 kg
Identificatiemethode	Een monstername door de asbestdeskundige met laboanalyse door een asbestlabo.
Destructieve handeling voor identificatie	Nee
Opmerking	<p>De vermelde oppervlaktes en volumes betreffen een beredeneerde schatting. Er worden geen rechten verleend aan deze oppervlaktes/volumes. De dikte is een schatting die voorkomt uit de monsterplaatsen en is daarom niet altijd representatief.</p> <p>(staal genomen van twee plaatsen)</p>
