# Asbestinventarisatetest

Tulpenstraat 32, 2430 Laakdal

Attestnummer : 20260603-000083.000

**Niet-asbestveilig**

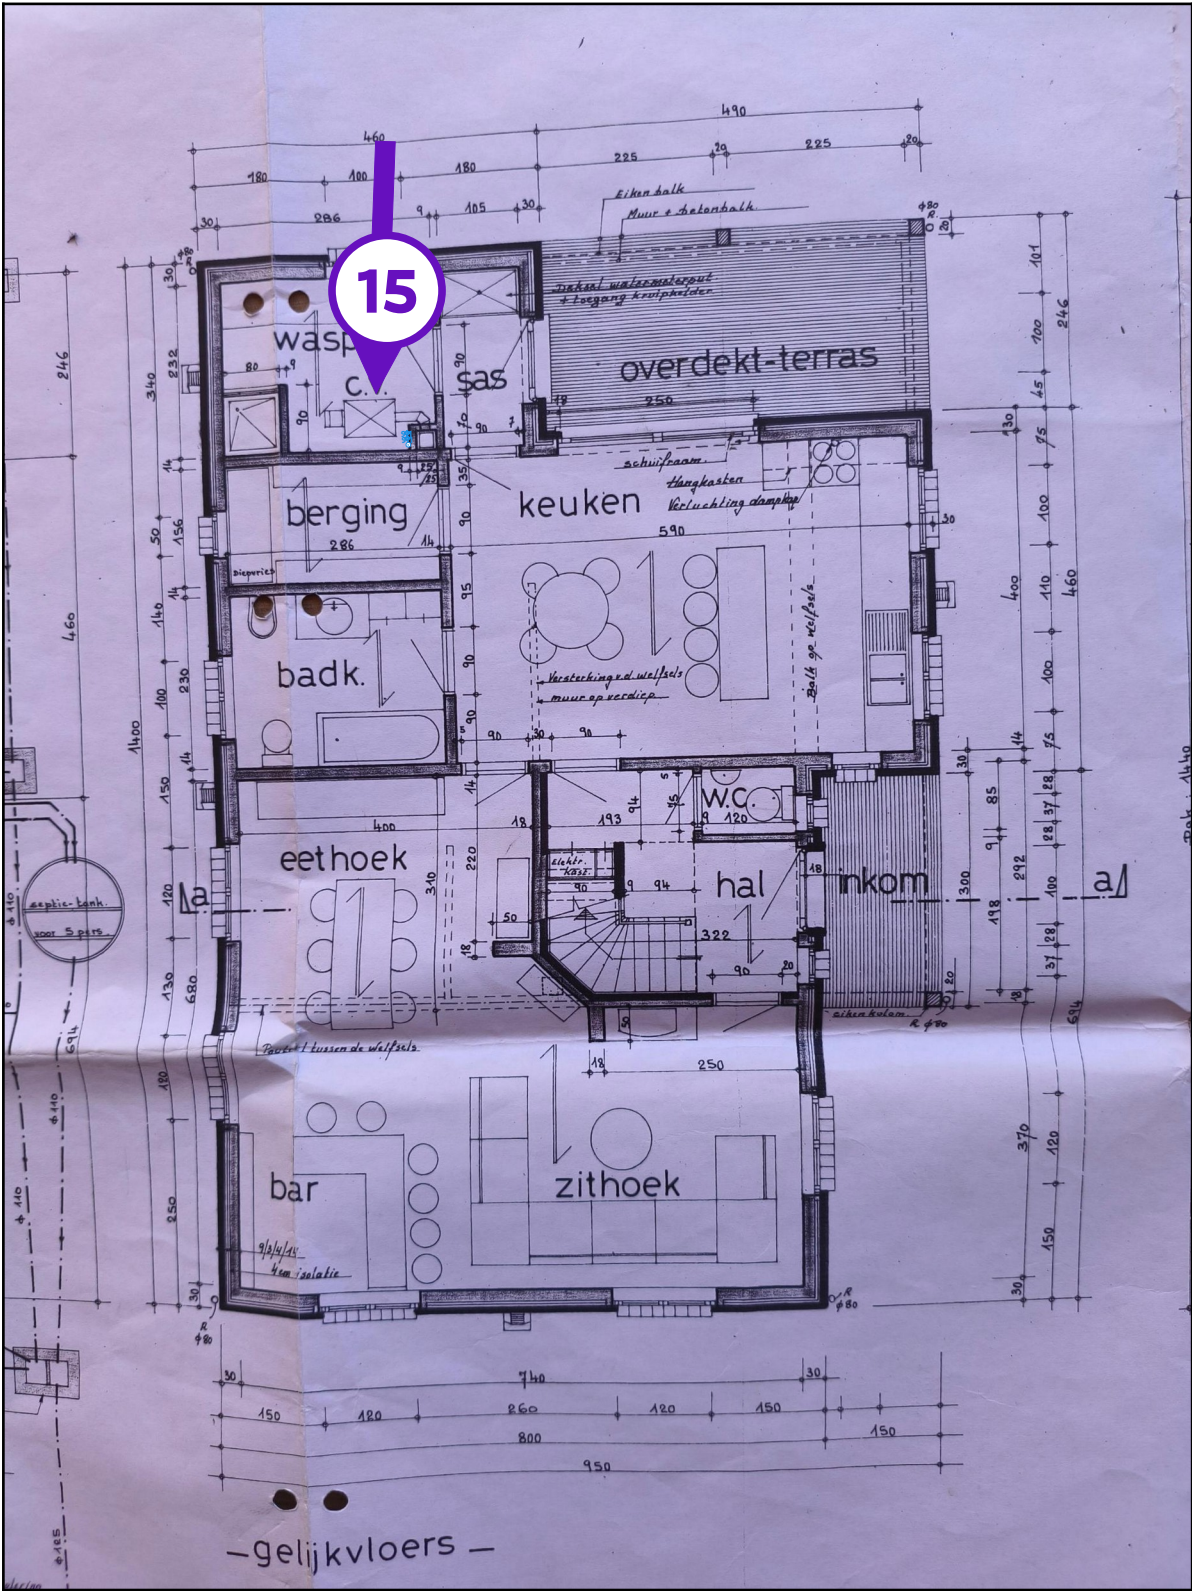
# Plan 1.1: Gelijkvloers

| 15. CV Ketel niet verdacht | Overige ruimte of materiaal | - |

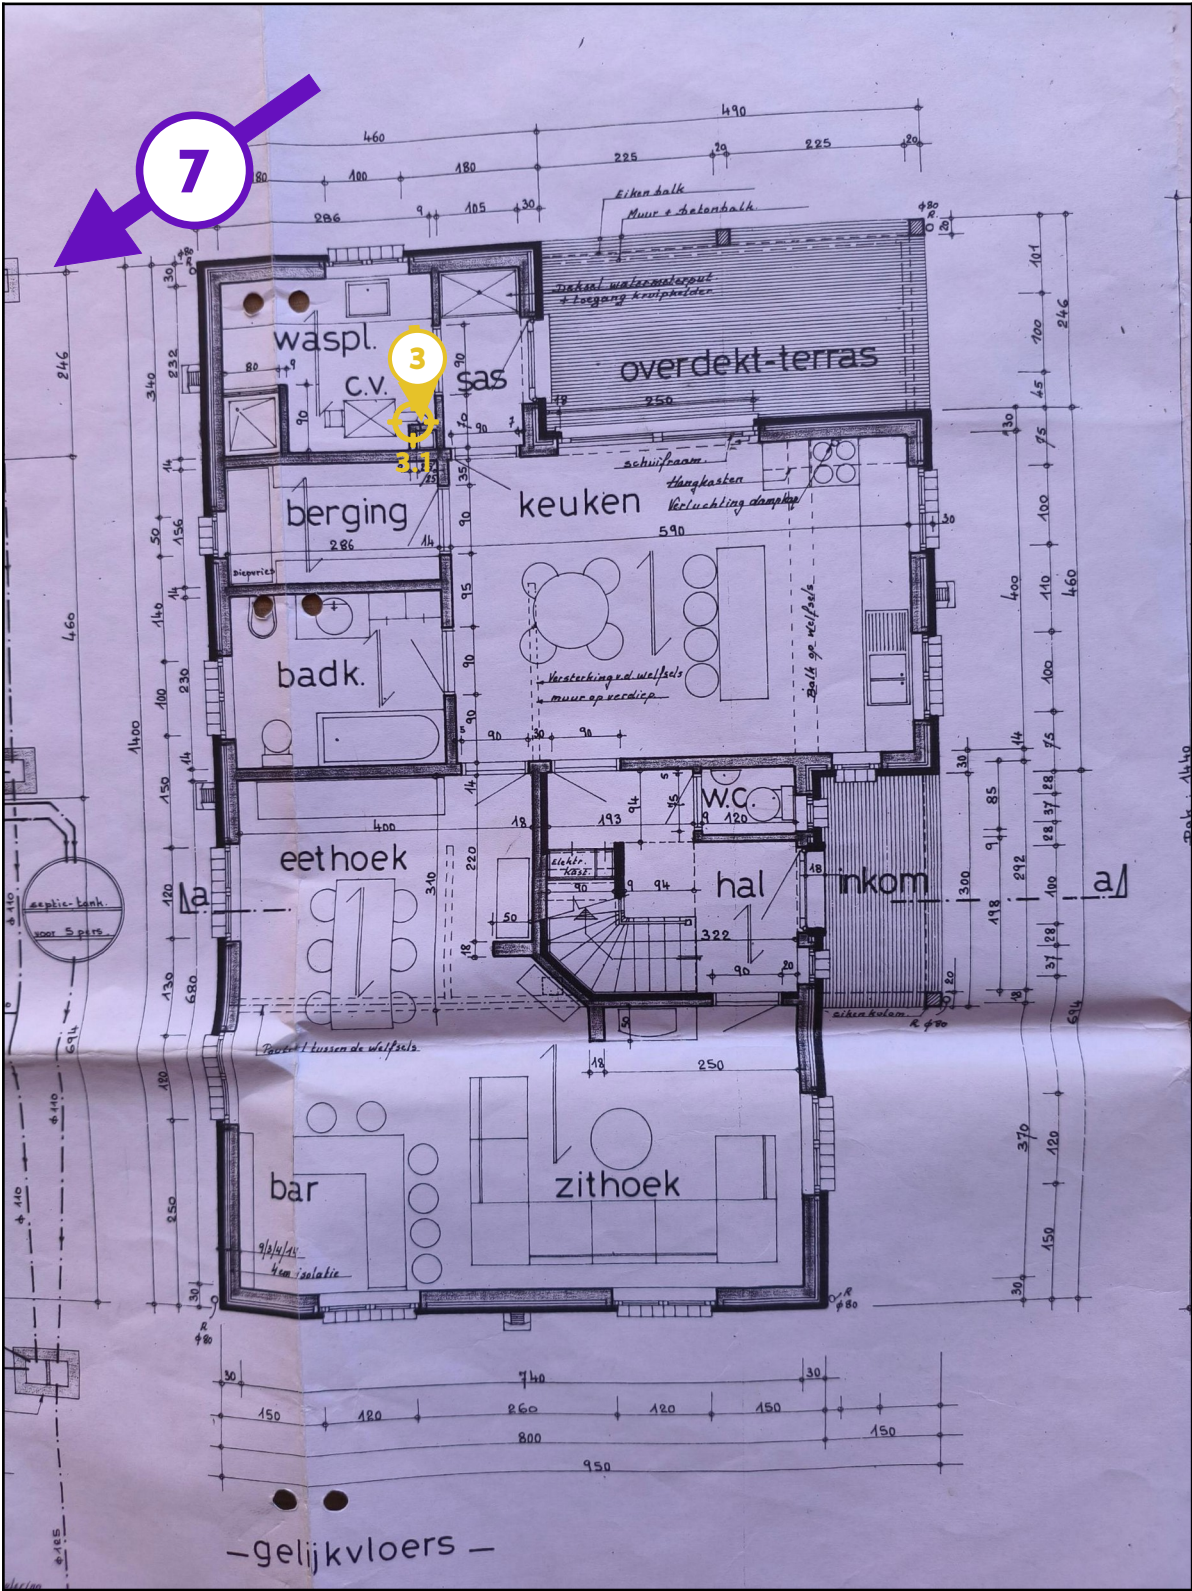
# Plan 1.2: Gelijkvloers

| 7. dichting in waterpomp | Advies | - |

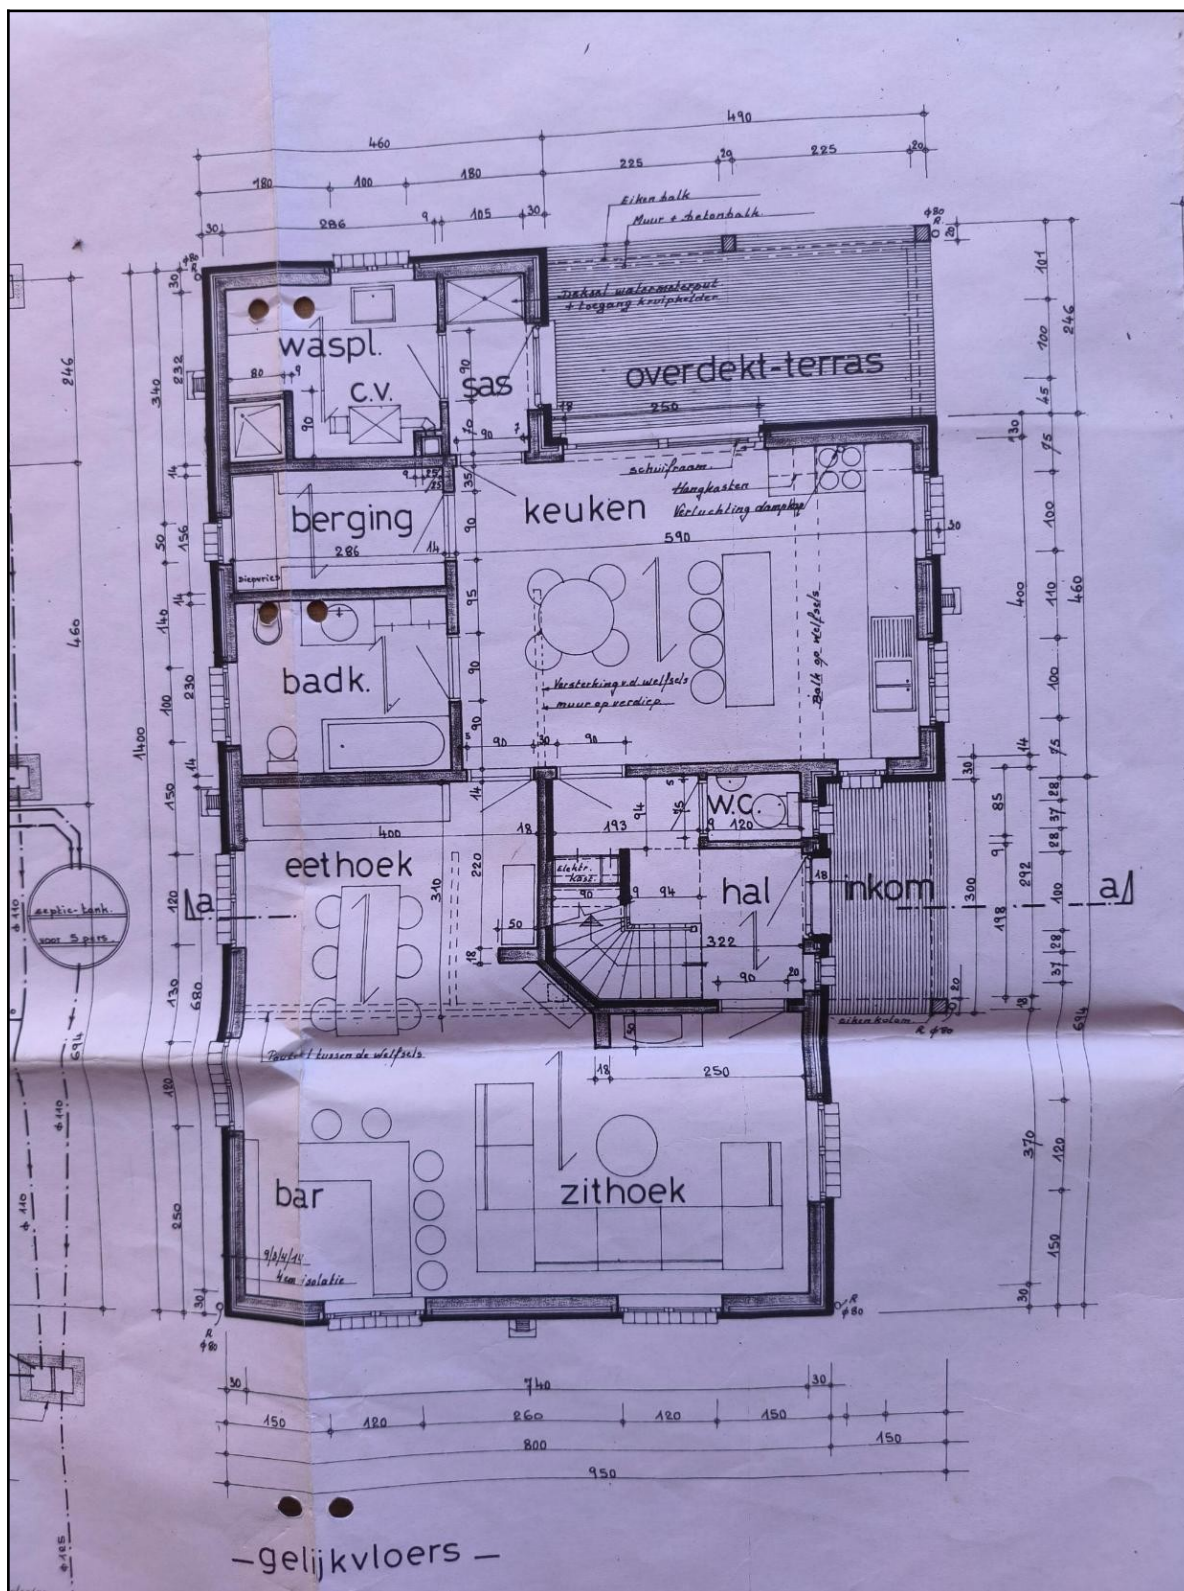
## Plan 1.6: Gelijkvloers

# dak niet asbestverdacht

| 14. Dakbedekking niet verdacht. | Overige ruimte of materiaal | - |

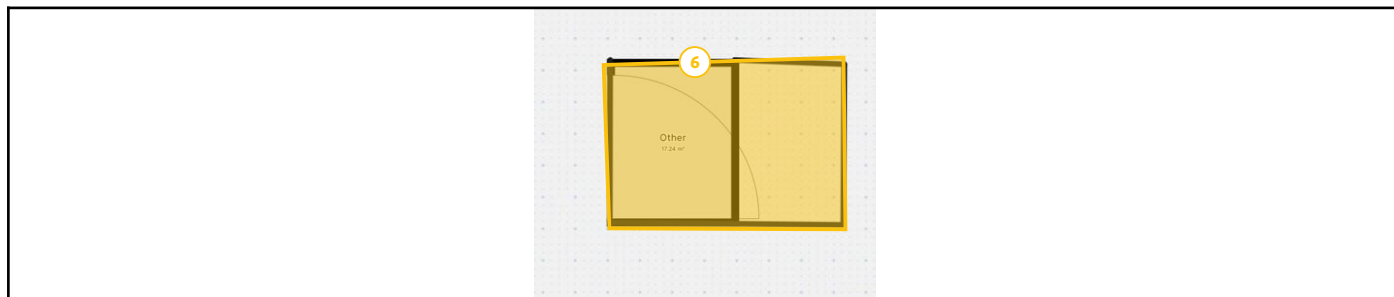
## Plan 2.1: Carport+zithoek

| Beschrijving | Type | Actie |
|---|---|---|
| 6. Carport en zithoek bouwjaar na 2001 | Uitsluiting | - |
