# Asbestinventarisatattest

Benoit Jansenstraat 20, 2490 Balen

Attestnummer : 20260716-000138.000

**Asbestveilig** (maar niet asbestvrij)

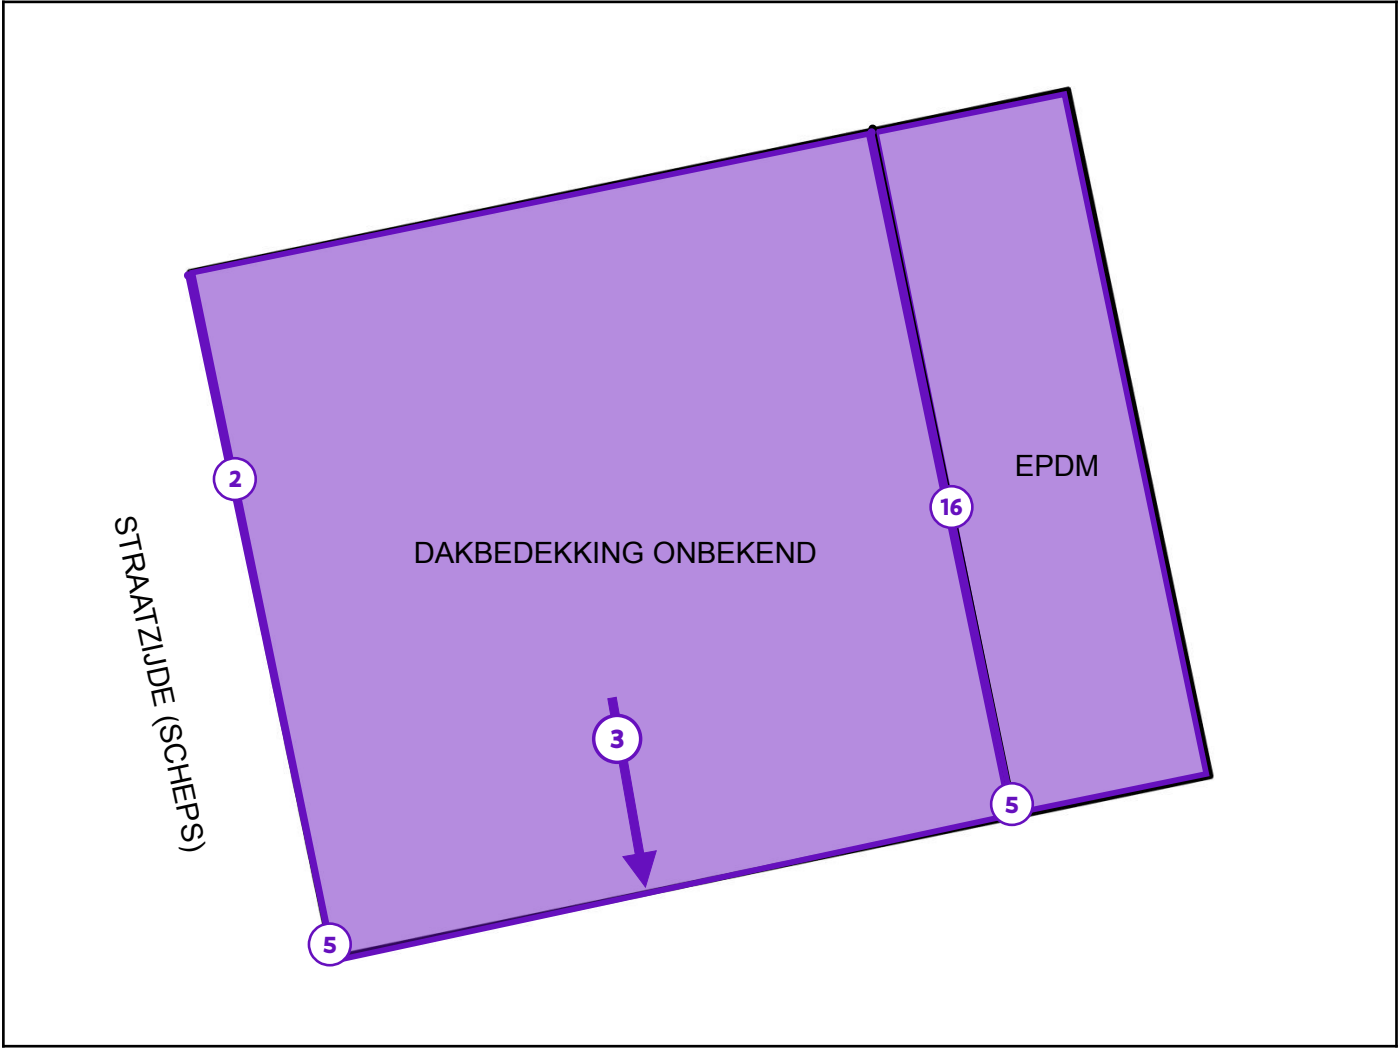
## Plan 1.2: Woning plan

| Beschrijving | Notitie | Terug te vinden op plannen |
|---|---|---|
| Fiche 16: Dak bekleding Plat dak | Het plat dak bestaat uit epdm rubber. Deze is niet verdacht (het is niet gekend wat zich eronder bevindt). Bij werken is een extra controle aangewezen. | Plan 1.2: Woning plan |

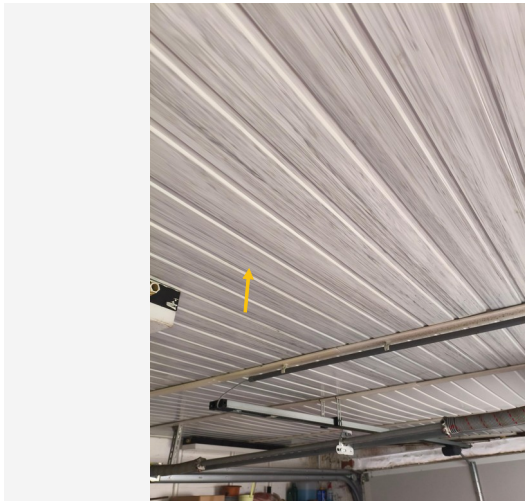
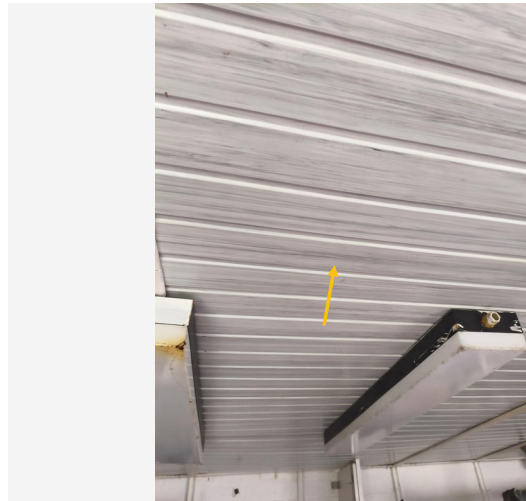
## Fiche 18: Onderdak garage niet waarneembaar

| Beschrijving | Notitie | Terug te vinden op plannen |
|---|---|---|
| Fiche 18: Onderdak garage niet waarneembaar | - | Plan 2.2: Garage met achterbouw plan |
