# Asbestinventarisat attest

Heidebloemstraat 48, 3920 Lommel

Attestnummer : 20260713-000162.000

**Niet-asbestveilig**

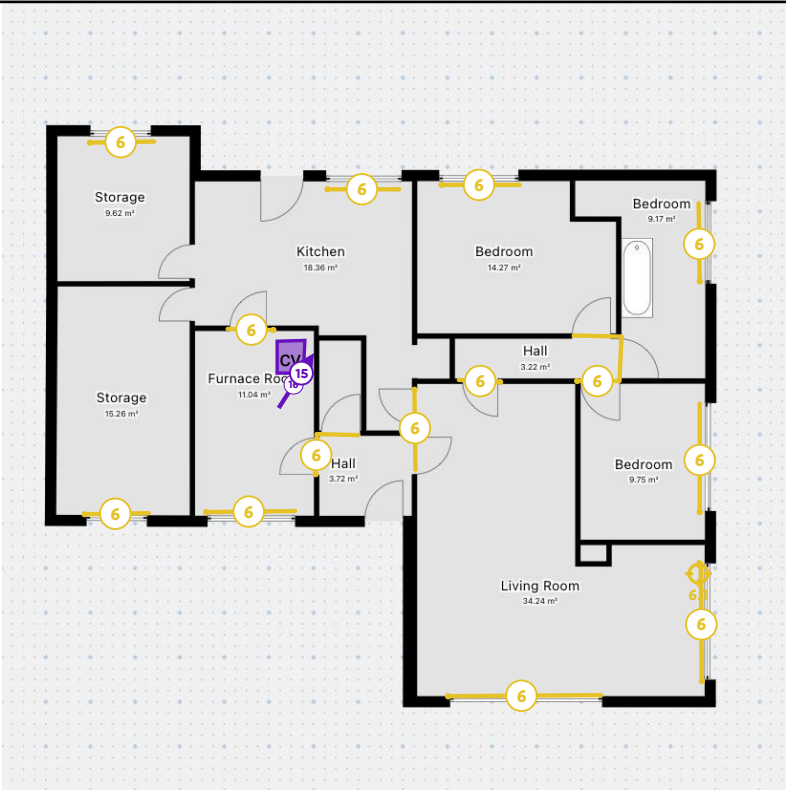
# Plan 1.6: Woning : div

dorpels (buiten ) = niet verdacht  
kitwerk ramen / deuren = niet verdacht  
Geen verdachte leidingisolatie aanwezig

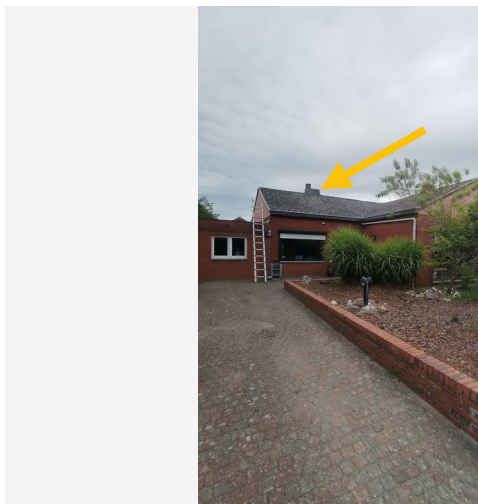
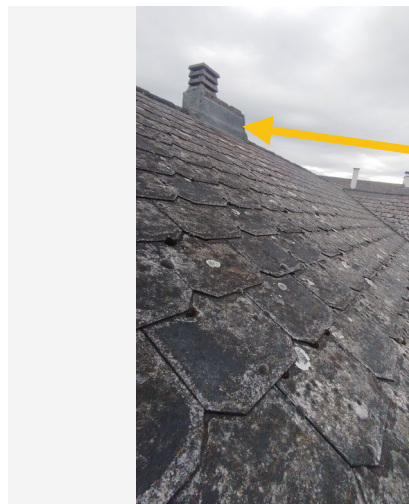
Overzichtsfoto

| Opmerking | <p>Geen monstername op vraag van de eigenaar.</p> <p>Het is niet duidelijk of er asbestverdachte onderlagen aanwezig zijn. Extra controle/staalname aangewezen bij renovatiewerken. De vermelde oppervlaktes, diktes en volumes betreffen een beredeneerde schatting. Er worden geen rechten verleend aan deze oppervlaktes/diktes/volumes.</p> |

Mag en wil uzelf verwijderen: Zorg er dan voor dat: -u zich vooraf goed informeert op [www.asbestinfo.be](http://www.asbestinfo.be) -u zich beschermt met een FFP3 mondkap, wegwerphandschoenen, wegwerpoveral Cat III type 5-6, afspoelbaar schoeisel -er geen minderjarigen of derden aanwezig zijn -u beschikt over PE-folie en zakken om loskomende deeltjes en het afval op te vangen en te verpakken -u beschikt over een vernevelaar (water) of fixeermiddel om het asbestmateriaal te bevochtigen tijdens de volledige duur van de werken -u weet hoe u asbestmateriaal veilig kan demonteren zonder stof of breuken -u beschikt over natte doeken om eventuele resten en stof weg te nemen

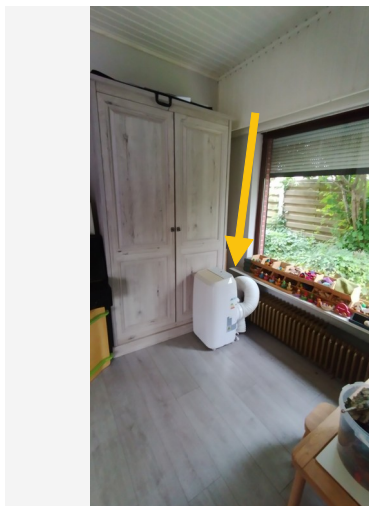
woonkamer

| Opmerking | Visueel verdacht beschouwd.<br><br>Aantal stuks 18X<br><br>De vermelde oppervlaktes, diktes, gewichten en volumes betreffen een beredeneerde schatting. Er worden geen rechten verleend aan deze oppervlaktes/diktes/volumes. |

- Eenvoudige handelingen: mag via doe-het-zelf of door werknemer(s) met opleidingsattest eenvoudige handelingen  
EH via doe-het zelf : De dorpels of tabletten kunnen voorzichtig losgebeiteld worden, zonder de toepassing zelf te breken , extra bevochtigen om stof te voorkomen Standaard dragen van de nodige wegwerp beschermingsmiddelen FFP 3 masker , handschoenen en tyvec CAT III type 5-6 , afwasbaar schoeisel Verpakken in dubbel plastic folie , sluit luchtdicht af en afvoeren naar het containerpark als hechtgebonden asbestafval. Voor hechtgebonden toepassingen: Bij verwijdering door doe-het-zelf moet men dit afval dubbel en luchtdicht verpakt afdienen bij het gemeentelijk recyclagepark. Men raadpleegt best op voorhand de voorwaarden van het recyclagepark. Zie ook link Zie <https://ovam.vlaanderen.be/wie-mag-wat-verwijderen> <https://ovam.vlaanderen.be/voorzorgsmaatregelen-bij-asbestverwijdering> <https://ovam.vlaanderen.be/asbestafval-afvoeren> Zie ook wetgevend kader (website van de OVAM en CODEX boek VI titel 3). <http://werk.belgie.be/sites/default/files/content/documents/Welzijn%20op%20het>

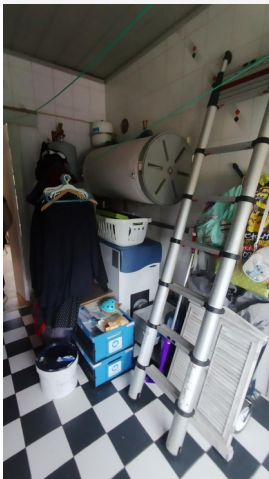
*Situeringsfoto*

toegang zolder via de cv-ruimte

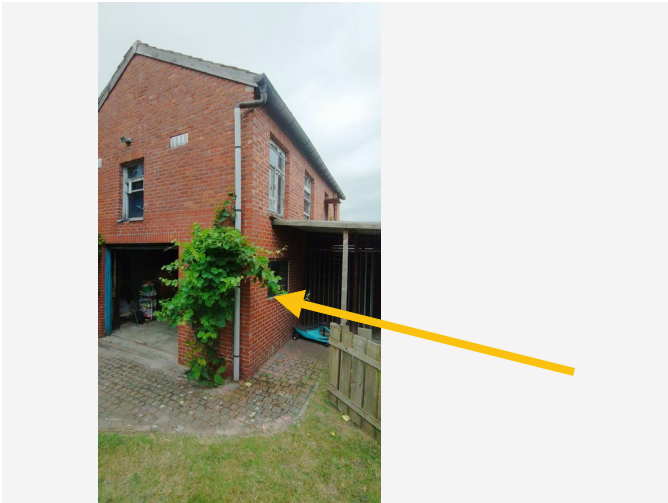
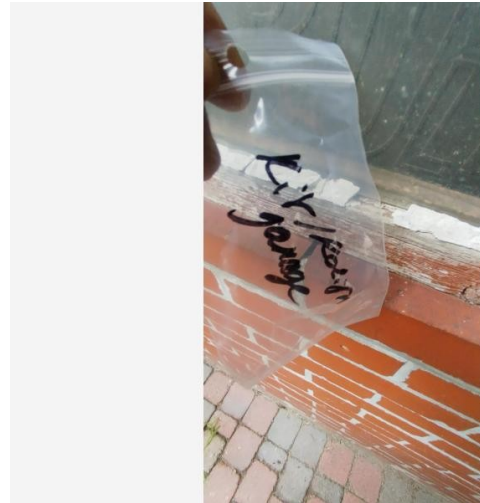
## Fiche 12: Kit kozijn-glas ( garage )

Geen asbest

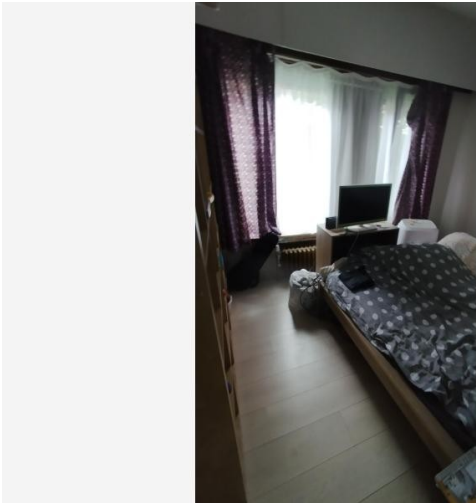
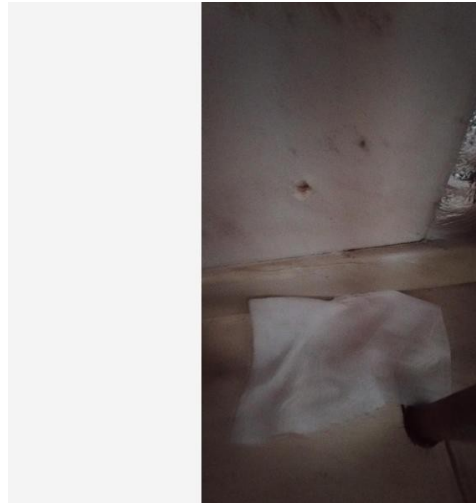
## Fiche 13: Muurpleister

Geen asbest

| # | Type | Referentie | Resultaat |
|---|---|---|---|
| 13.1 | Mengmonster | Muren | Geen asbest |

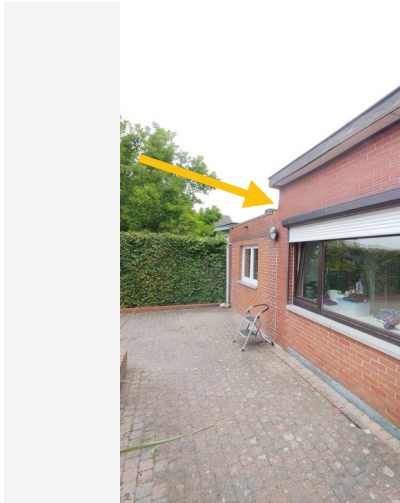
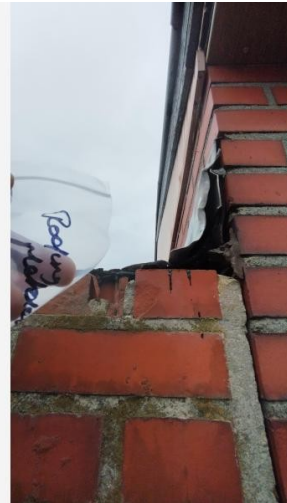
## Fiche 14: Roofing - Platdak - Woning

Geen asbest

| # | Type | Referentie | Resultaat |
|---|---|---|---|
| 14.1 | Puntmonster | Roofing plat dak woning | Geen asbest |
